PROVINCIA AUTONOMA DI TRENTO**DIPARTIMENTO INFRASTRUTTURE****SERVIZIO GESTIONE STRADE****Ufficio Manutenzione Strutture e Impianti**

LAVORI: di somma urgenza per la messa in sicurezza delle pannellature di rivestimento sui piedritti e sulla volta della galleria Montevideo tra il km 152+450 e il km 152+560.

VERBALE DI SOMMA URGENZA

somma urgenza per la messa in sicurezza
delle pannellature di rivestimento sui piedritti e sulla volta
della galleria Montevideo tra il km 152+450 e il km 152+560

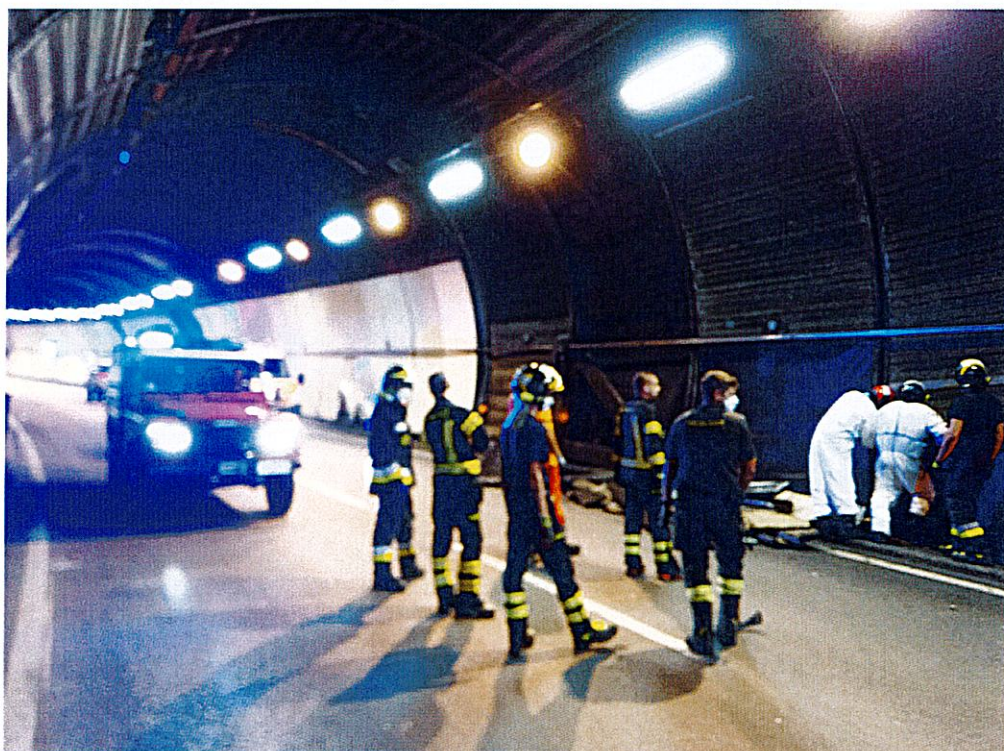
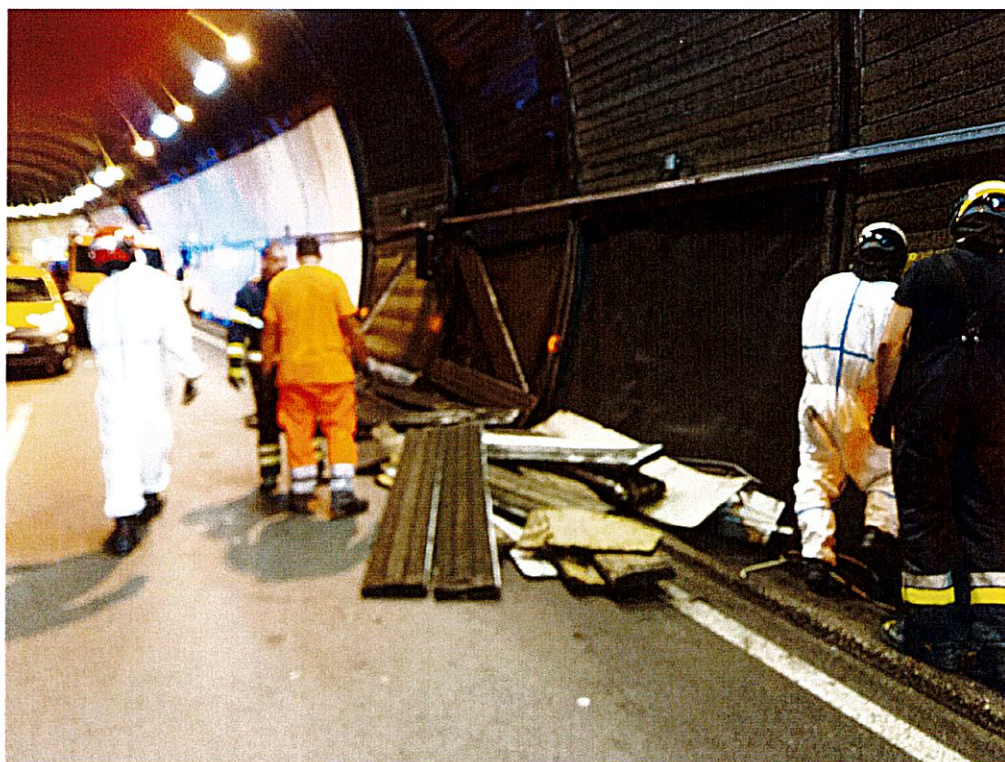
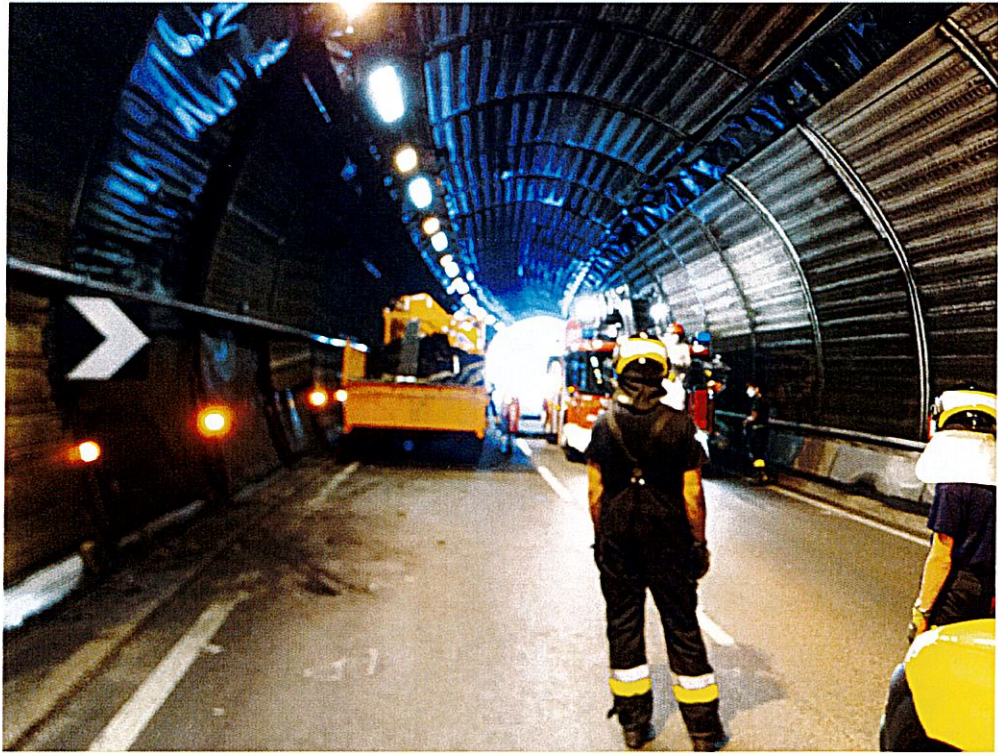
DOCUMENTAZIONE FOTOGRAFICA

- il sopracitato tratto in uscita, in curva destrorsa, è stato recentemente teatro di incidenti stradali a causa dell'intenso traffico e dell'elevata velocità dei veicoli che, sbandando, hanno finito con l'urtare il piedritto di sinistra, danneggiando sia i pannelli di rivestimento in acciaio smaltato che le pannellature fonoassorbenti;

- il rischio che possano evolvere, anche nel breve periodo, ulteriori situazioni di instabilità, non emerse in occasione del presente sopralluogo o derivanti da urti e destabilizzazioni come sopra citate;

- il rischio per la sicurezza stradale e per la pubblica incolumità.

- chiusura notturna del tratto Cadine-Trento della SS 45 bis;
- demolizione e smaltimento della pannellatura fonoassorbente e delle strutture di sostegno;
- sistematico smobilizzo del cantiere e ripristino della viabilità diurna, fino all'avvenuta completa asportazione della pannellatura e delle strutture di sostegno.
