**PROVINCIA AUTONOMA DI TRENTO****DIPARTIMENTO INFRASTRUTTURE E TRASPORTI****SERVIZIO GESTIONE STRADE**

**LAVORI:** di Somma Urgenza per il consolidamento della sede stradale della S.P. 55 di Campodenno al km 1,370 e per la riparazione e rifacimento urgente di parte delle tubazioni di scarico delle acque meteoriche funzionali alla S.P. 55 Campodenno, S.P. 55 Dir Lover e alla S.S.43 della Val di Non tutti nel Comune di Campodenno.

**VERBALE DI SOMMA URGENZA****(artt. 53 della L.P. 10.09.1993 n. 26)**

**DOCUMENTAZIONE FOTOGRAFICA**  
allegata al Verbale di Somma Urgenza

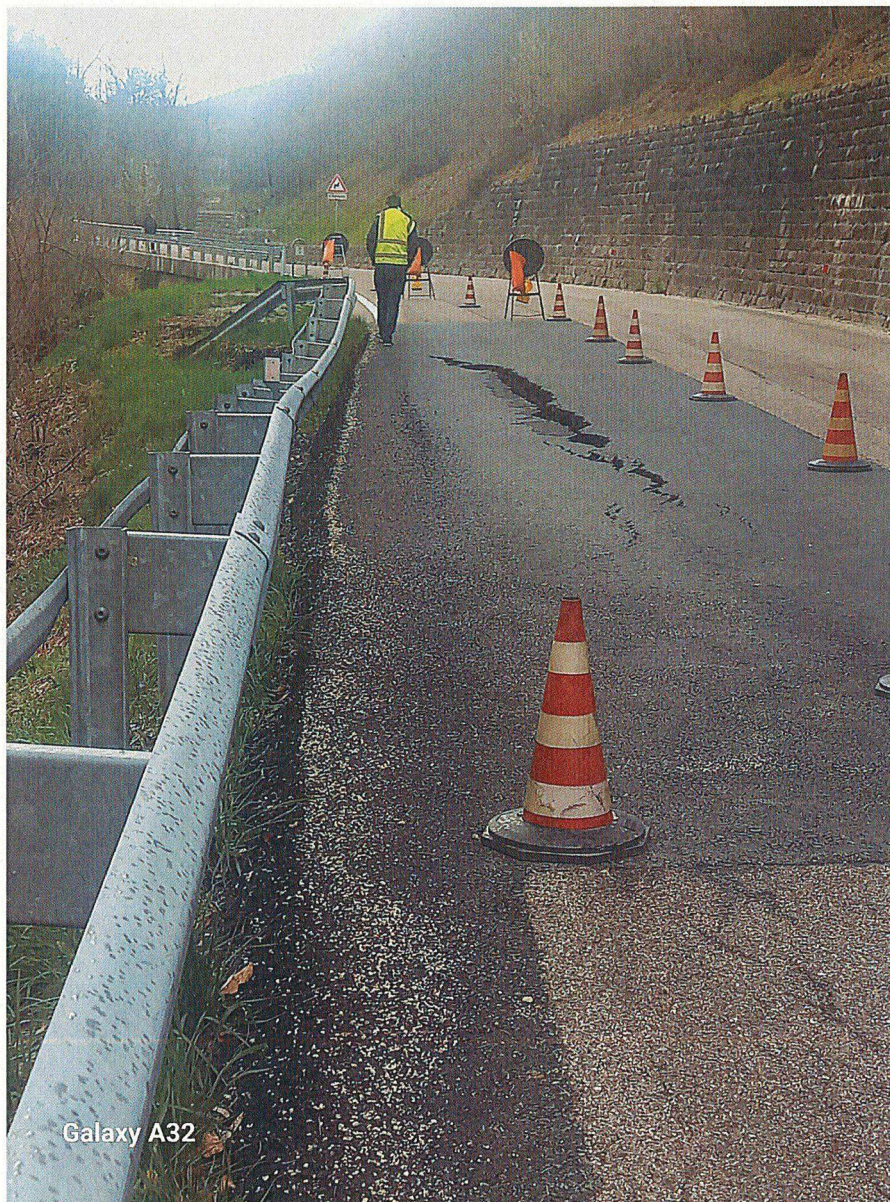
**Foto n. 1**

Vista delle fessurazioni sul piano viabile.

- la rimozione della barriera stradale;
- la rimozione della sovrastruttura stradale ammalorata;
- la realizzazione di un nuova struttura in cemento armato di contenimento fondata su micropali e tirantata;
- la realizzazione di un banchettone in c.a ;
- il riempimento a tergo della nuova muratura di sostegno e il successivo ripristino della pavimentazione in conglomerato bituminoso;
- l'installazione sulla sommità del muro di sostegno di una nuova barriera stradale di contenimento di classe H2;
- la realizzazione dei nuovi collettori di raccolta e allontanamento delle acque

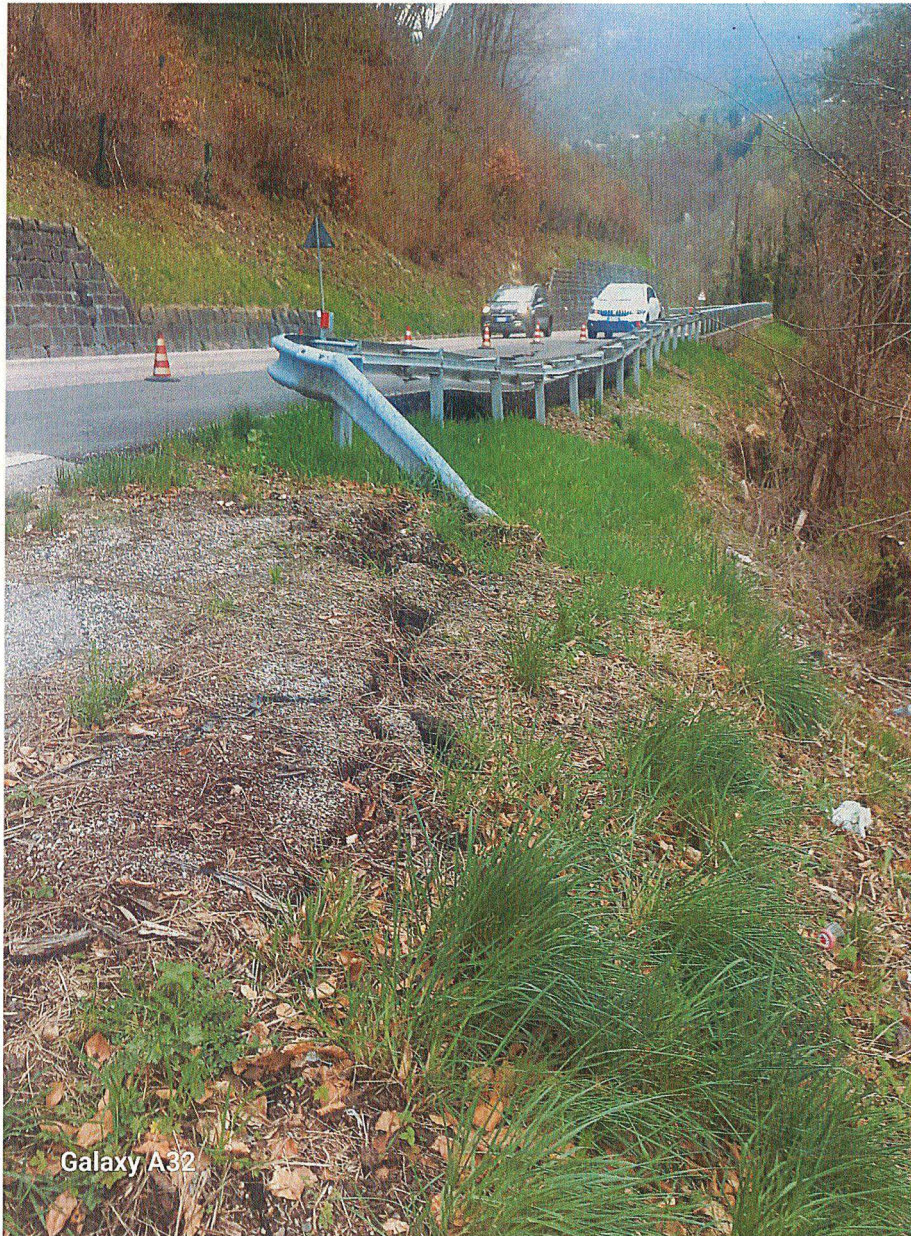
**Foto n. 2**

circa. Il cedimento è stato generato da uno smottamento avvenuto sul versante a valle della sede stradale.

Vista dello smottamento del versante.

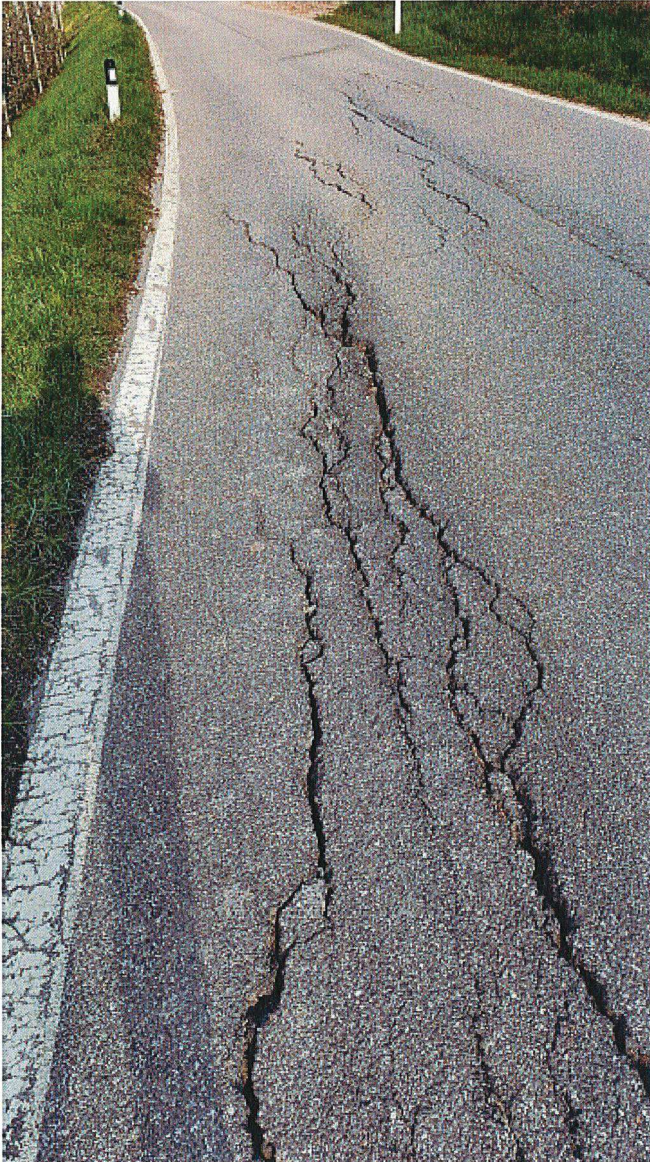
Foto n. 3

Vista dei danni causati dalla rete di regimazione acque sp 55 dir

Foto 1: vista fessurazioni longitudinali al km 0+400

- la riparazione / sostituzione di parte delle condotte danneggiate

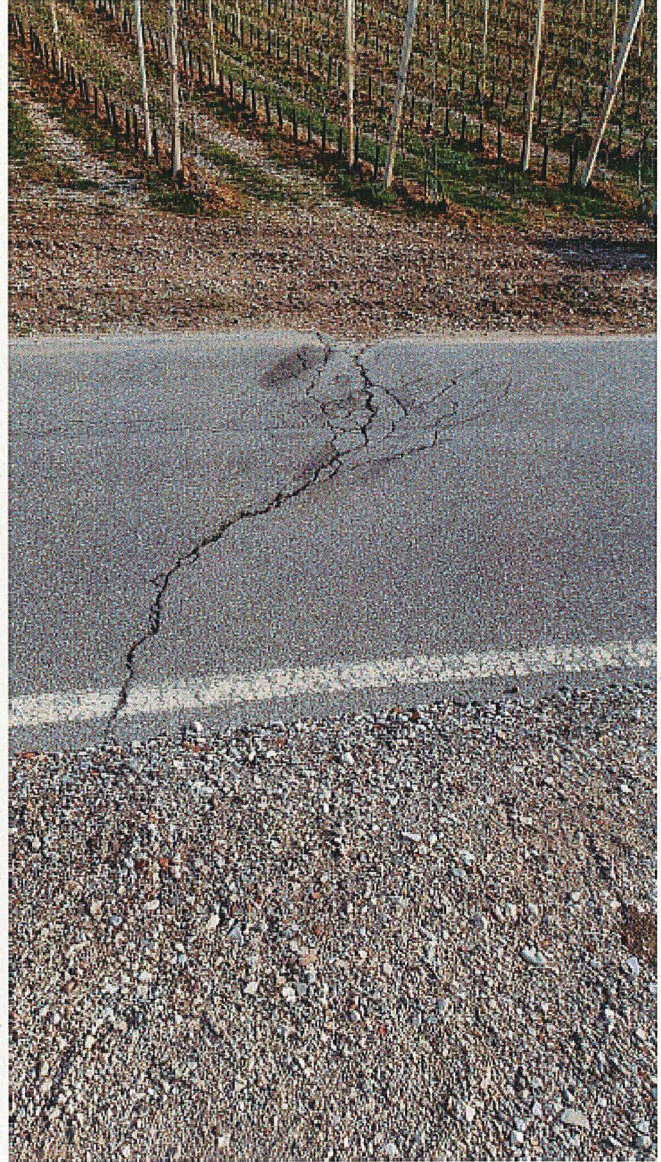
Foto 2: vista fessurazioni trasversali al km 0+400

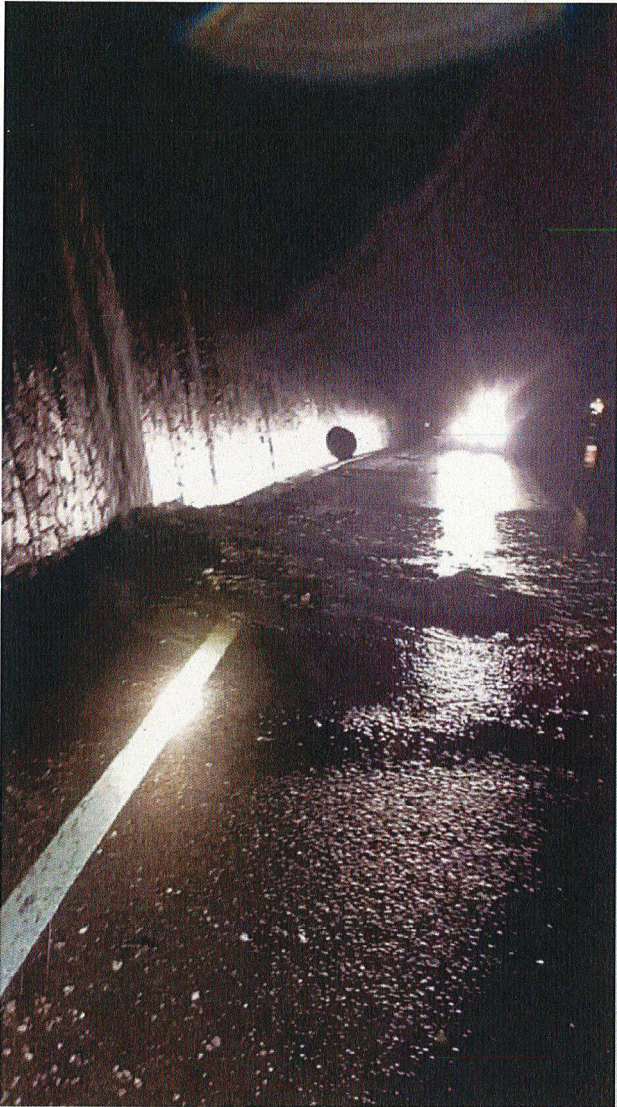
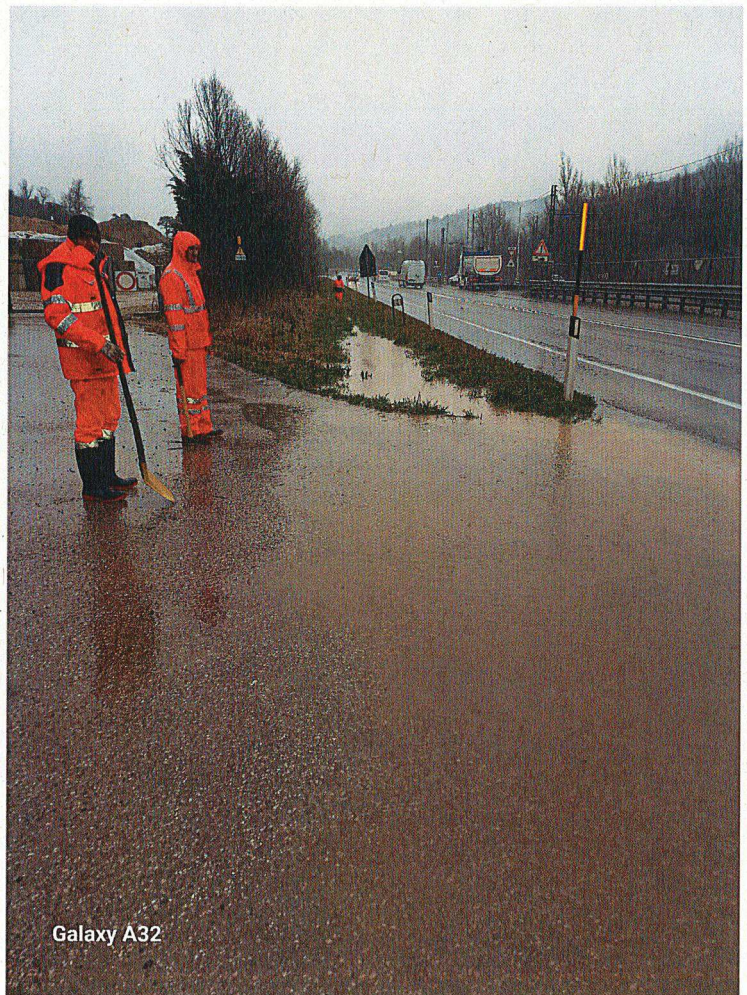
Foto n. 4

Vista dei danni causati dalla rete di regimazione acque ss 43 della Valle di Non

- la riparazione / sostituzione dell'attraversamento stradale
