**PROVINCIA AUTONOMA DI TRENTO  
DIPARTIMENTO PROTEZIONE CIVILE  
SERVIZIO GEOLOGICO**

**MONITORAGGIO TOPOGRAFICO  
SLAVINAC**

**COMUNE DI LONA-LASES**

Aggiornamento: marzo 2020

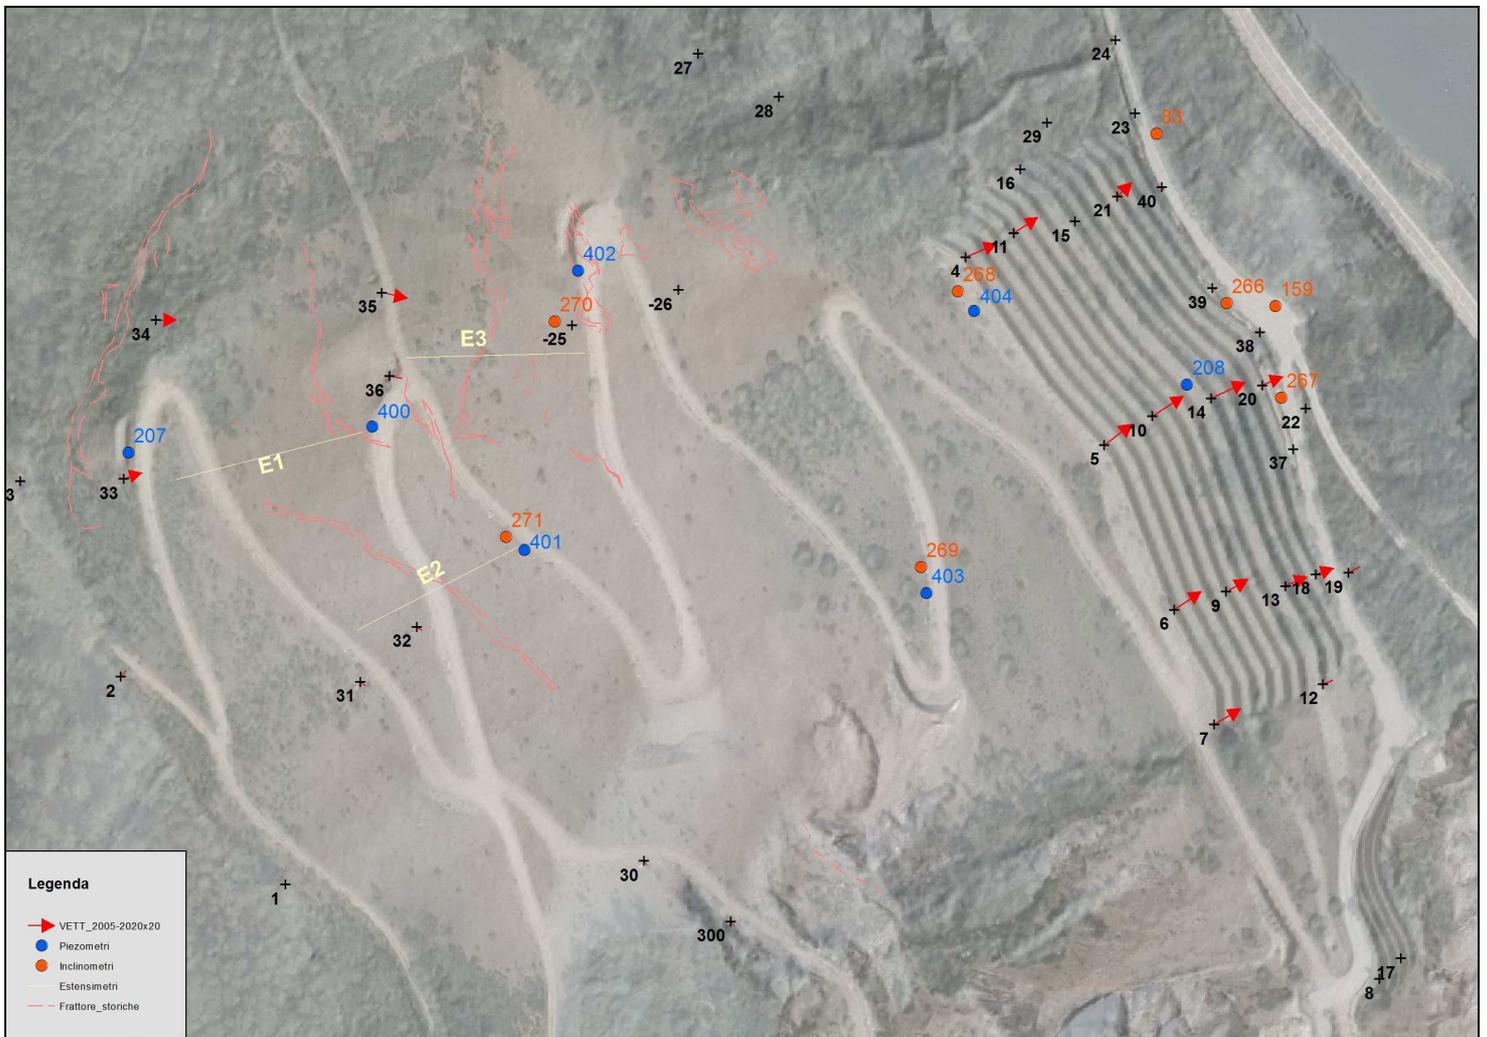
Nella successiva immagine sono rappresentati i punti monitorati, le deformazioni (dopo il 2005), gli estensimetri multibase, gli inclinometri, i piezometri e le fratture di deformazione del 1996.

Considerando i dati dopo l'intervento di sistemazione del 2005, si notano deformazioni con dinamiche sostanzialmente differenti tra le tre zone considerate con caratteristiche simili:

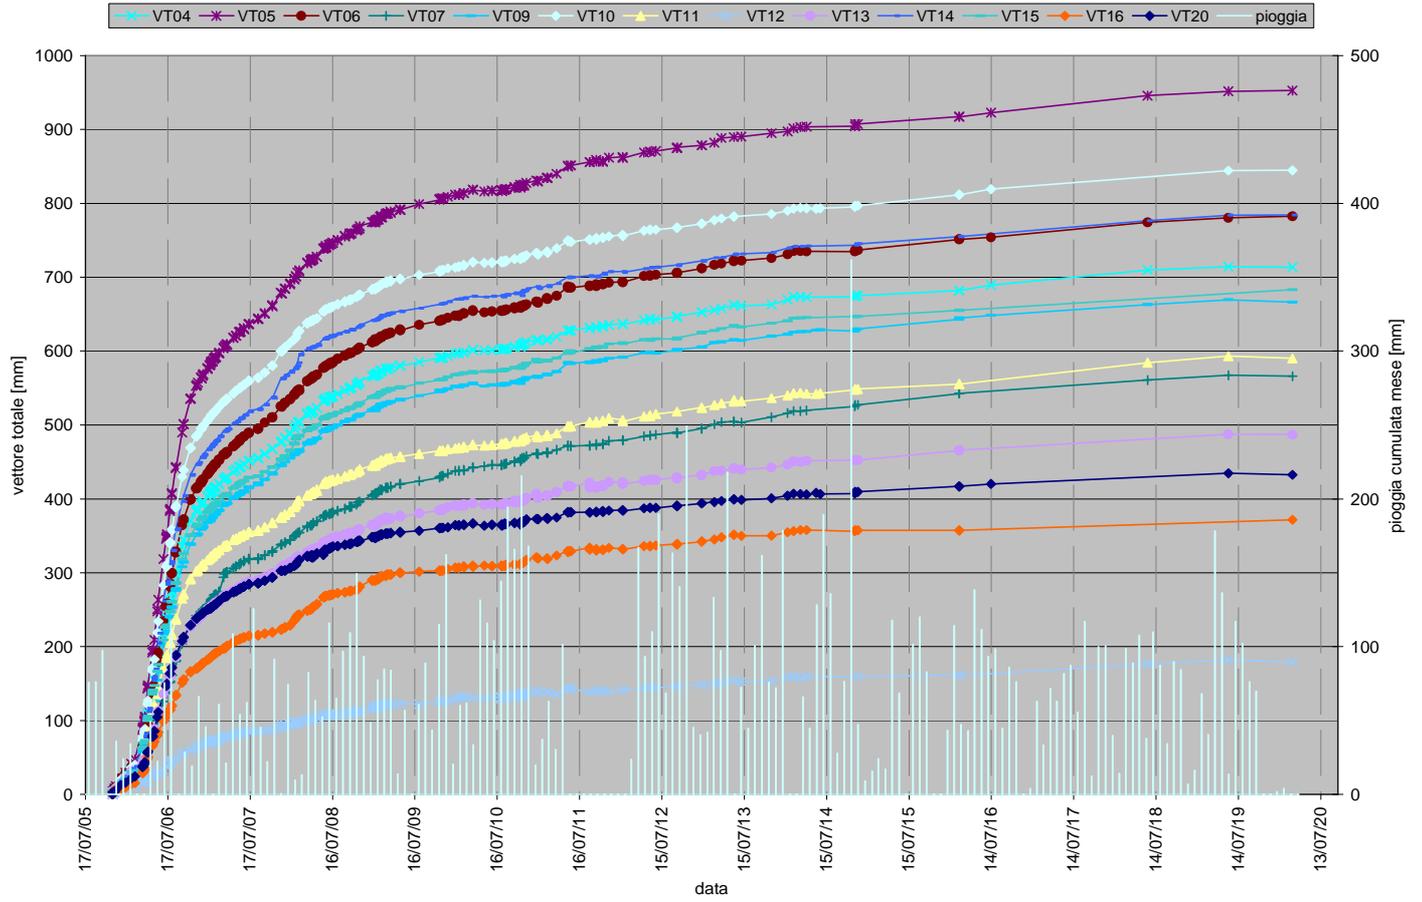
### LASES TERRE ARMATE - modulo

- Le terre armate presentano deformazioni comprese tra 40 e 95 cm, secondo la posizione dei punti monitorati, in diminuzione dall'alto verso il basso e dal centro verso i lati, secondo una curva deformazione/tempo che ben rappresenta l'andamento di un naturale assestamento del materiale che costituisce l'opera.

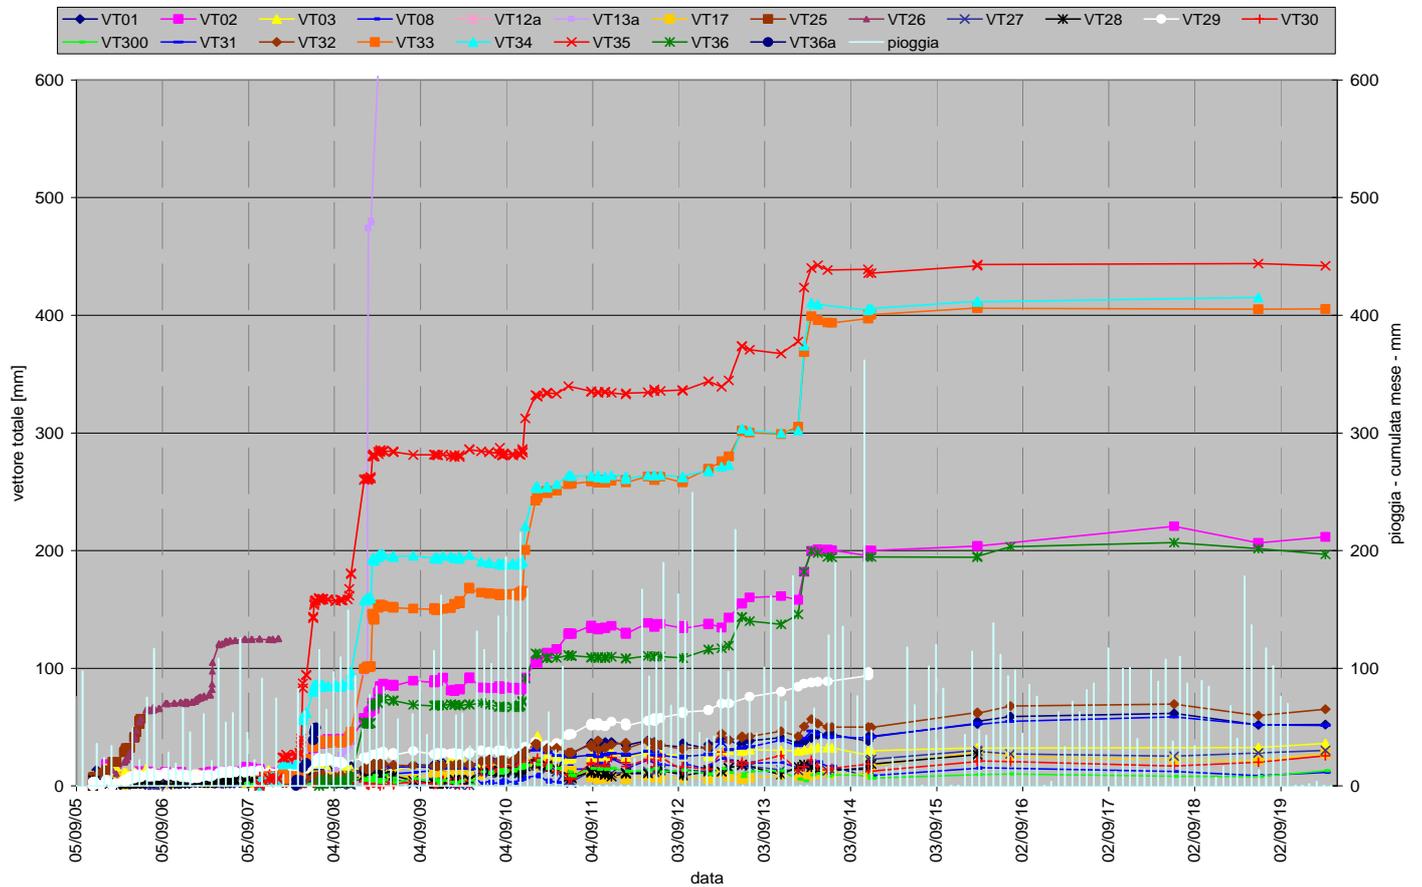
### LASES - VERSANTE - modulo

- La parte alta del versante mostra invece una deformazione compresa tra i 20 e i 45 cm, maggiore nella zona delle fratture storiche e con un andamento a "gradoni" visibile fino al 2014 e correlato alle cumulate di pioggia dei mesi precedenti.

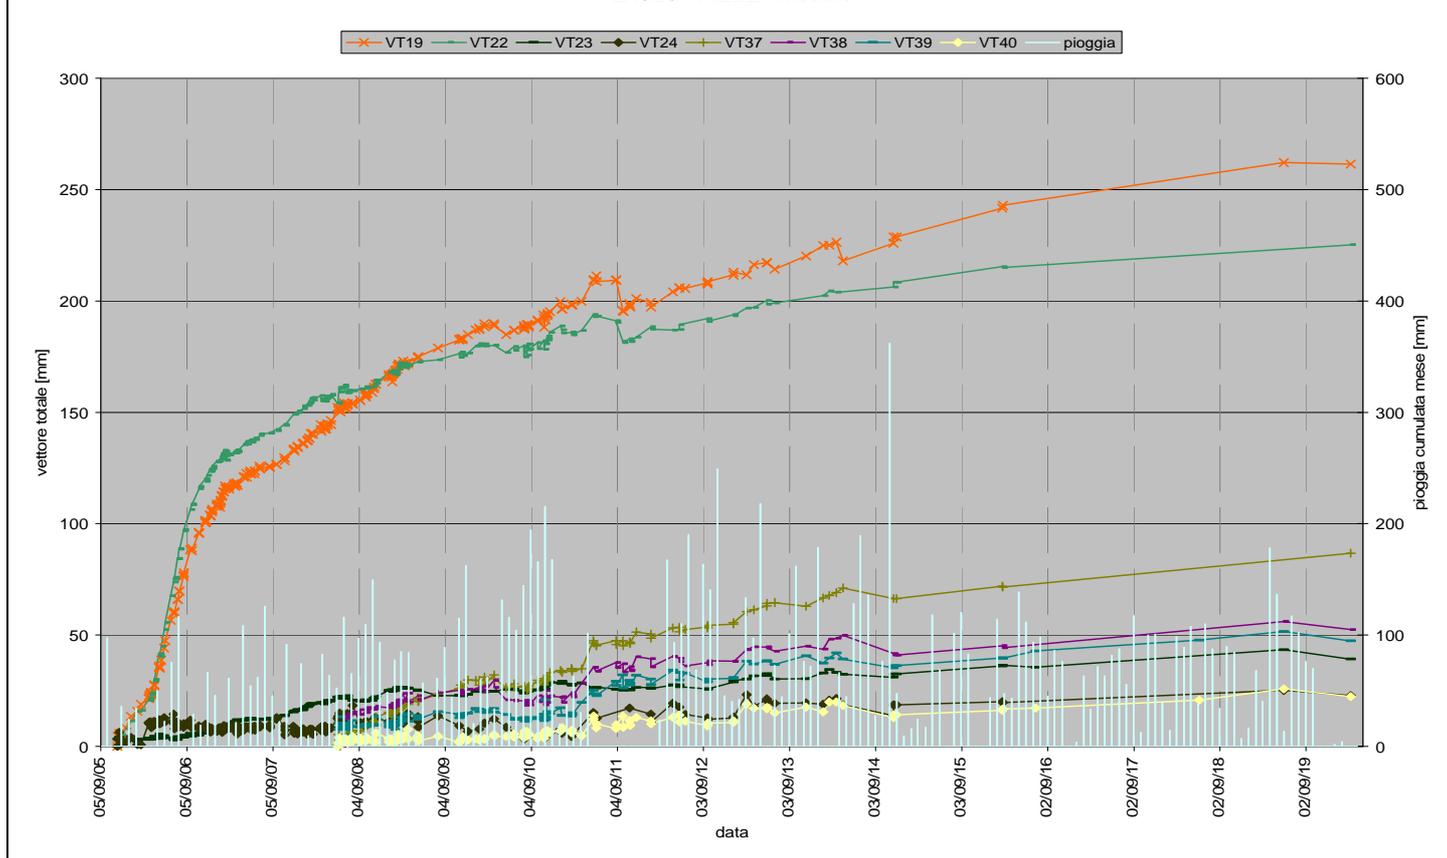
### LASES - PIEDE - modulo

- La parte basale mostra comportamenti piuttosto diversi. I punti 19 e 22 posti su pilastri a valle della strada evidenziano una deformazione media di 24 cm, con una dinamica del tutto simile alle deformazioni rilevate sulle terre armate. I punti 23 e 24 sul vecchio muro e 38, 39 e 40 sui muri tirantati mostrano invece una deformazione molto simile, compresa tra 2 e 5 cm e con andamento piuttosto lineare; si deve però considerare che gli ultimi sono stati posti in opera nel 2008, dopo la fase di maggior velocità di assestamento delle terre armate; il punto 37 evidenzia una deformazione doppia rispetto alla media degli altri cinque.

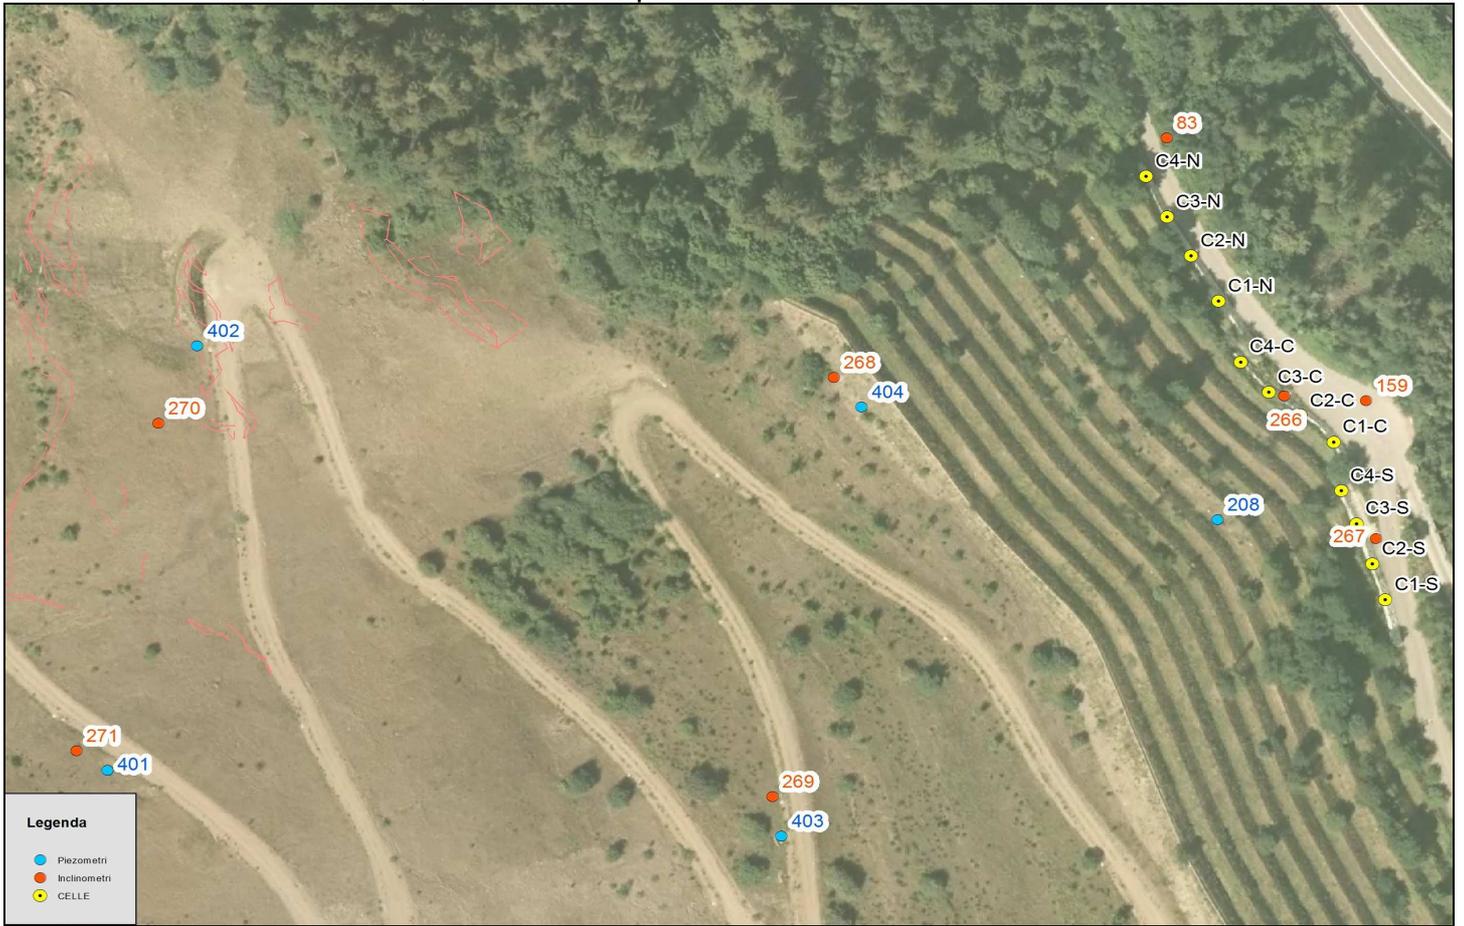
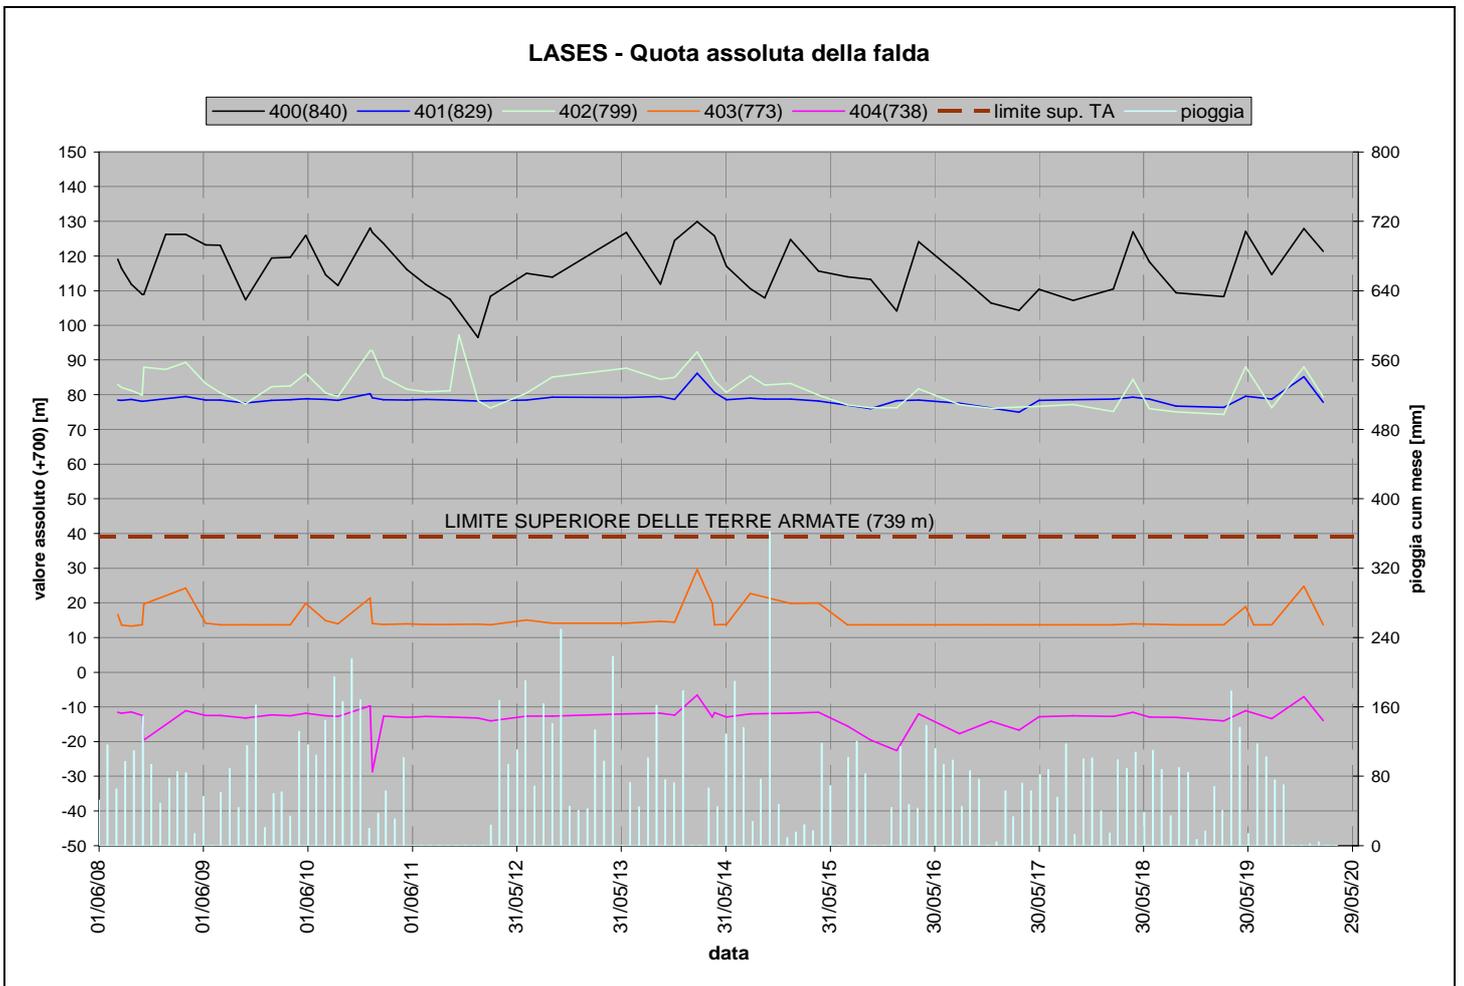
Posizione celle di carico, inclinometri e piezometri.

Non si notano incrementi di carico sui dodici tiranti strumentati nonostante le millimetriche deformazioni misurate dalla stazione totale sui muri tirantati alla base dell'opera: tutte le celle mostrano una diminuzione costante della pressione pari mediamente a circa il 9% dei valori misurati nel 2014.

La quota della falda misurata nei piezometri, soprattutto verso la parte alta del versante ha sempre mostrato variazioni repentine, di alcune decine di metri in poche ore, dovute probabilmente anche all'apporto di acqua superficiale durante i fenomeni meteorici più importanti. Come si può notare nel grafico precedente (con i piezometri e, tra parentesi, la loro quota assoluta) le quote di falda misurate in valori assoluti, non essendo più "in continuo", non mostrano nel dettaglio le variazioni dovute agli eventi meteorici, tuttavia si osserva una discreta congruenza tra gli andamenti delle curve e una sostanziale stabilità media negli ultimi dodici anni.

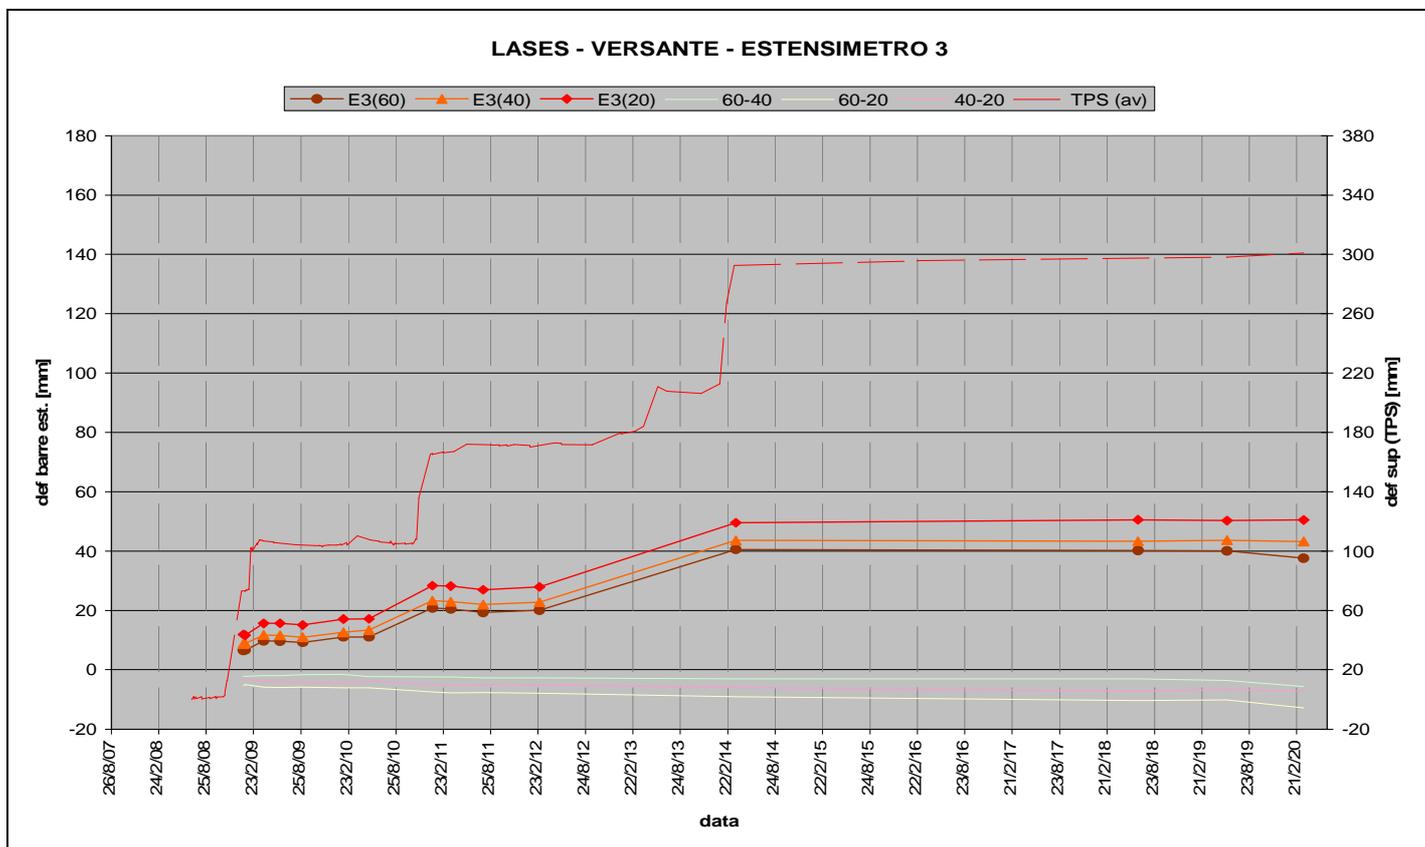
Situato a 803 m di quota, dopo il terzo tornante salendo sopra alle terre armate, si conferma il più attendibile dei tre; fino al 2014 si erano registrati allungamenti in tutte e tre le barre, dell'ordine di grandezza di 40-50 mm, quindi la superficie di scivolamento si trova a una profondità inferiore ai 20 m confermando quanto rilevato sull'inclinometro 270.

Nel grafico successivo la rappresentazione delle deformazioni misurate sull'estensimetro n°3 rapportate alle deformazioni misurate in superficie (TPS), circa sei volte più grandi ma con una buona corrispondenza temporale. Dal 2014 nessun movimento misurato.
