Progetto esecutivo in Somma Urgenza di rifacimento di un tratto del muro di monte sulla S.P. 135 Km 3 in località Roveda (Frassilongo – Val dei Mocheni, Trento)

RELAZIONE GEOLOGICA conforme NTC 2018
Indagini, caratterizzazione e modellazione geologica del sito
(contiene la relazione sulla modellazione sismica)

RELAZIONE GEOTECNICA conforme NTC 2018
Caratterizzazione e modellazione geotecnica

Novembre 2024

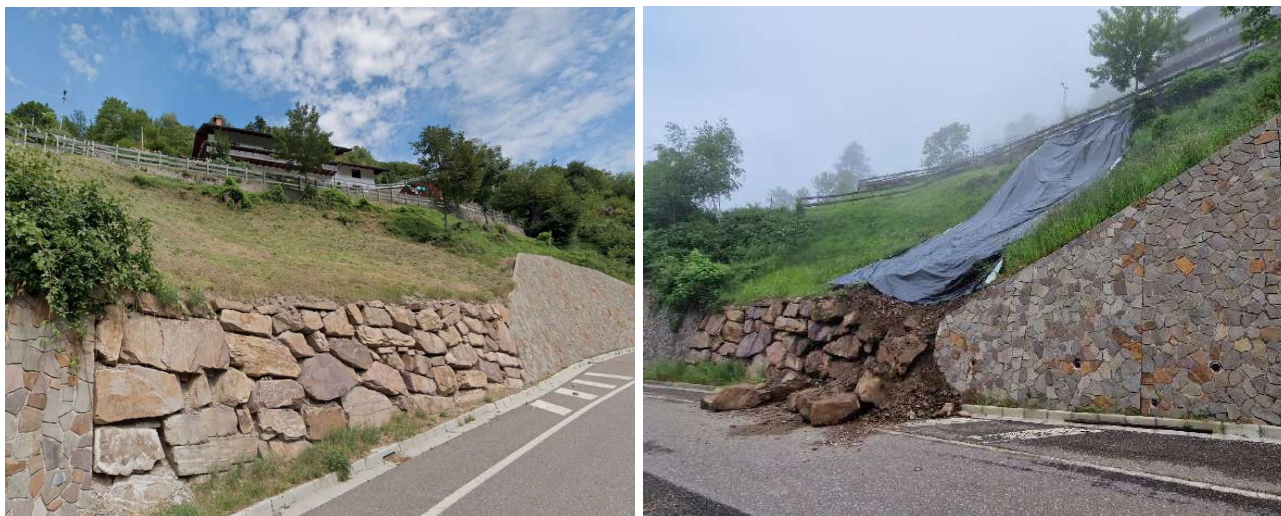
A maggio 2024 si è verificato uno scivolamento nella copertura sciolta del pendio a monte della muratura di sostegno in massi ciclopici della S.P., in un tratto in cui le altre opere in continuità con la scogliera sono in calcestruzzo armato e di altezza molto maggiore; lo scoscendimento, oltre ad aver determinato una parziale invasione della carreggiata con detrito, ha dissestato la muratura, provocando il crollo parziale della sua sommità nel settore ENE.

Foto 1.1 e 1.2: il muro prima e dopo il dissesto.

Le cause del fenomeno sono state le copiose piogge del mese di maggio 2024 e l'intrinseca fragilità del versante in esame, già sede di un movimento gravitativo piuttosto importante, con ogni probabilità (ri?)attivato dagli sbancamenti condotti nel 2013 per la costruzione del tratto di strada in esame.

La causa che ha determinato l'erosione concentrata del pendio a monte della scogliera ed il parziale collasso di questa è stata probabilmente il disordinato scorrimento a valle delle acque di pioggia intercettate dalla strada e dal pendio sovrastanti l'edificio, nonché delle venute sub sotterranee dalla base di un muro di sostegno del terrapieno a valle dell'edificio, con contributo delle pluviali intercettate dal tetto della casa e dai piazzali esterni. Risulta anche che la prima manifestazione del fenomeno, limitata al solo pendio, si sia avuta a novembre 2023, come risulta da un verbale del S.G. della PAT.

Il progetto prevede il rifacimento del muro e la sistemazione del pendio immediatamente sovrastante (non la stabilizzazione del versante), mediante la realizzazione di una paratia "berlinese" provvisoria con due ordini di tiranti, volta a permettere di effettuare in sicurezza lo scavo necessario per la costruzione del nuovo contenimento, che ora sarà in cls armato, con altezza 5 m circa e lunghezza 20 m.

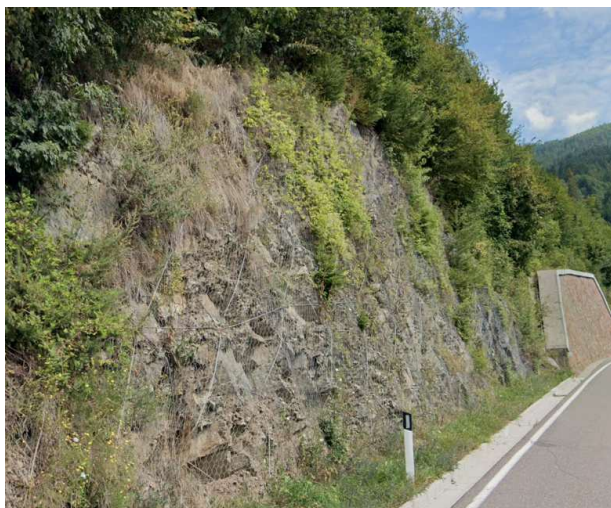
Foto 2.1: la roccia metamorfica (scisti quarzoso sericitici) lungo la rampa stradale poco a monte (ENE) della zona in esame.

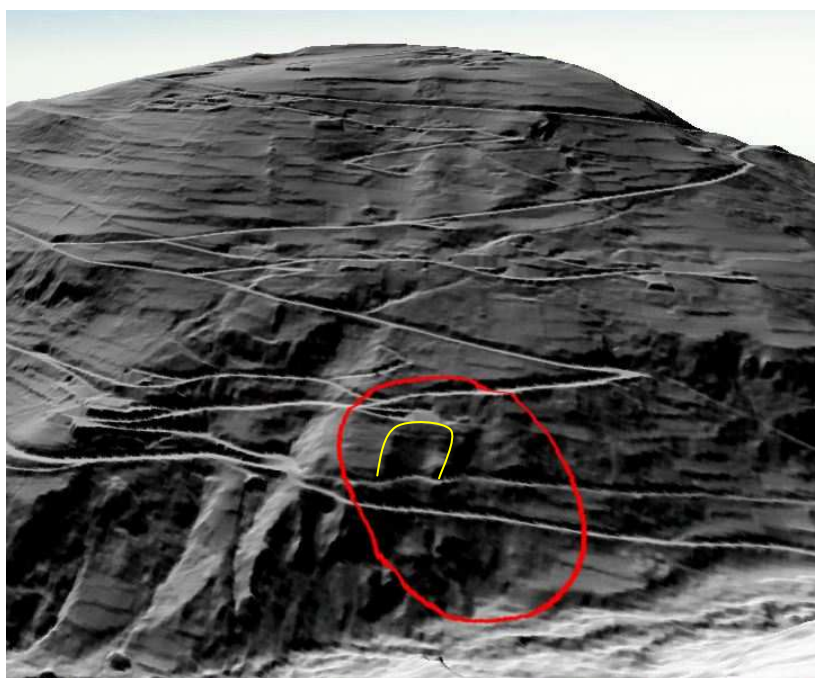
Fig. 2.1: vista DTM 3D da SSE sul versante in esame. In giallo l'evidente "nicchia" che caratterizza il pendio oggetto dei lavori. Forme simili sono visibili in altre parti del versante. La nicchia è presente già nel DTM del 2009.

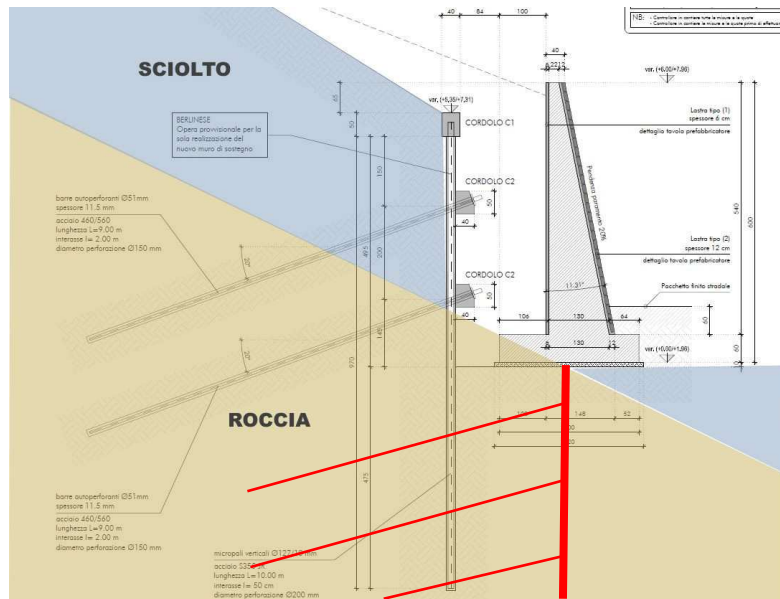
Fig. 2.2: stratigrafia del sottosuolo del pendio in esame ipotizzata sulla base dei dati di perforazione e dei rilievi di superficie e LIDAR. In corrispondenza della fondazione del muro dovrebbe esservi una berlinese di sostegno (rosso in figura) realizzata per sostenere il fronte durante i lavori di realizzazione della strada.

Questo tratto della SP 135 risulta pertanto sospesa sull'acclive pendio, nella configurazione di intervento schematizzata in fig. 2.2 e definita nel progetto originario come in fig. 2.3. Anche il muro di sostegno di valle della SP è qui fondato su micropali. Non risulta però che durante le perforazioni effettuate per la posa dei pali della berlinese siano stati intercettati i tiranti della sottostante paratia di contenimento.

E' pertanto evidente che è stato sufficiente lo scavo "libero" condotto in corrispondenza della scogliera a determinare, o forse a riattivare, il movimento nel pendio sovrastante.

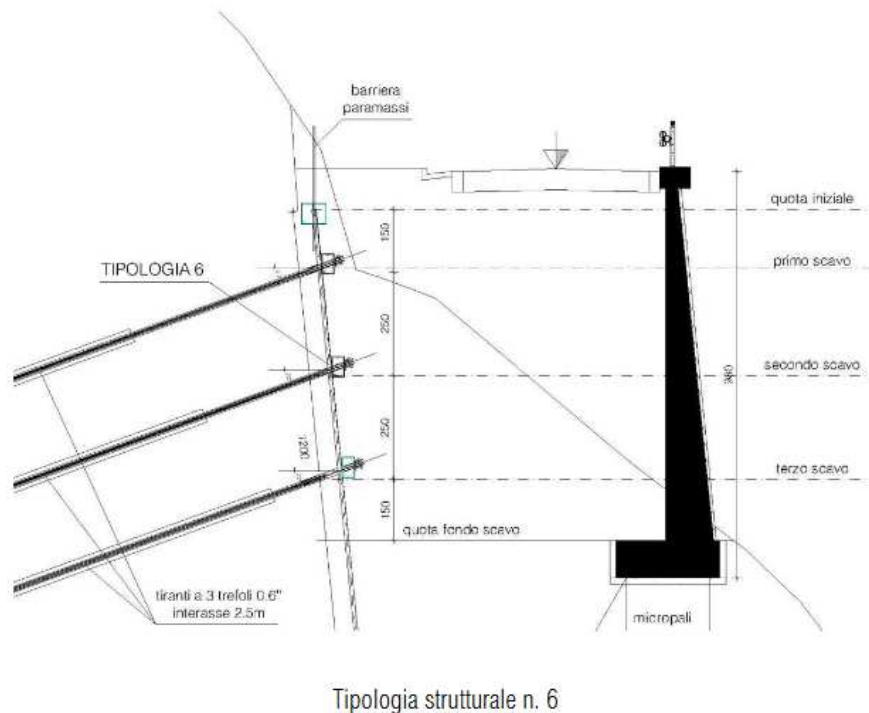
Fig. 2.3: "tipologia strutturale" n. 6 realizzata secondo il progetto durante la costruzione della S.P. in corrispondenza del settore di versante oggetto dell'attuale intervento. Il muro di valle è fondato su micropali.

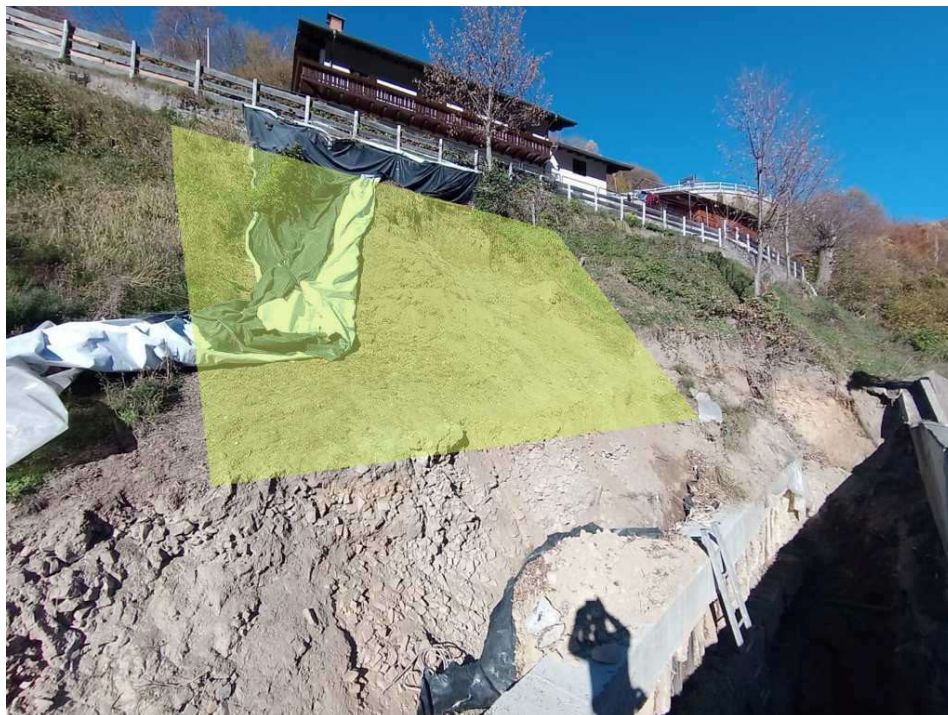
Il rivestimento sarà opportuno poiché il materiale di riporto grossolano che sarà posato arriverà alla sommità del pendio con uno spessore non adeguato al contenimento del terreno denudato e non sarà pertanto sufficiente ad evitare la regressione del fenomeno erosivo – franoso locale.

Foto 2.2: vista sulla zona sommitale del versante, da dove ha avuto origine il dissesto, da rivestire con rete a doppia torsione in acciaio accoppiata con geo rete, armata con funi. Gli ancoraggi autoperforanti saranno indicativamente di lunghezza 3 – 4 m (da valutarsi in c.o.)

E' ovvio pertanto che dovranno essere meglio regimate le acque provenienti dalle superfici impermeabili dell'area (cosa che per quanto riguarda l'edificio risulta effettuata), così come oltre alla realizzazione del muro dovrà avvenire il "tamponamento" della nicchia della frana (e ciò avverrà con la posa di materiale grossolano a partire dalla sommità del paramento), **che a parere dello scrivente è opportuno integrare con locale aggiunta di un rivestimento in rete in acciaio a doppia torsione accoppiata a geo rete, per una zona di 12 x 12 m circa (foto 2.2).**

La rete, nel caso venisse realizzata, verrà armata con funi in acciaio da 12 mm e resa solidale al versante con barre $24 \div 25$ mm e lunghezza indicativamente $L = 3 - 4$ m (da valutare in c.o.), autoperforanti poichè il materiale attraversato (sempre terreno sciolto) non sarà in grado di auto sostenersi. Anche questo intervento ovviamente non ha lo scopo di stabilizzare il versante, ma solo di impedire la regressione e la riattivazione del fenomeno locale che ha generato il dissesto oggetto di sistemazione.
