**LAVORI:** viadotto Montevideo al km 153+042 della S.S. 45bis della Gardesana Occidentale - somma urgenza per il risanamento strutturale del cassone metallico della prima campata, pulizia e miglioramento dell'accessibilità delle campate dalla 2 alla 7.

**VERBALE DI SOMMA URGENZA - INTEGRAZIONE**

ALLEGATO AL VERBALE DI SOMMA URGENZA INTEGRATIVO  
29/10/2024

DOCUMENTAZIONE FOTOGRAFICA

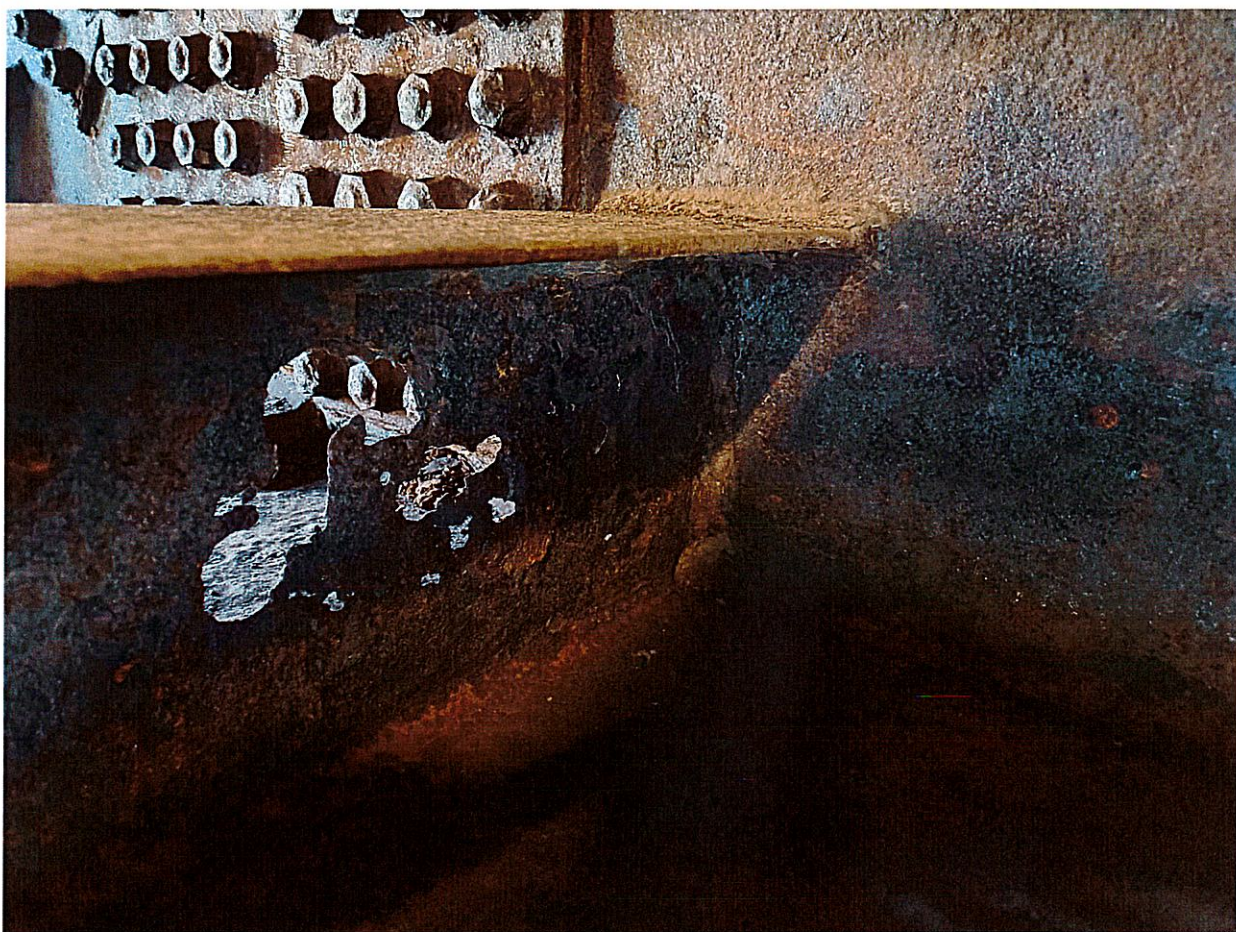
- gli specifici rilievi, misurazioni e approfondimenti della direzione lavori e dell'alta sorveglianza hanno evidenziato un significativo incremento dello stato corrosivo che interessa le nervature longitudinali di fondo nella campata n.1, con perdite di spessore delle relative anime, in media, del 30%, ma con punte localizzate anche del 50%;
- dette perdite di spessore comportano un'ulteriore riduzione dei margini di sicurezza della staticità e funzionalità dell'opera;

F01 – riduzione di sezione su ribs di fondo del cassone, campata 1

Gli ulteriori lavori consisteranno nella messa in opera di nuove nervature di fondo a parziale sostituzione e/o integrazione delle esistenti al fine di ripristinare correttamente la sezione resistente della prima campata.

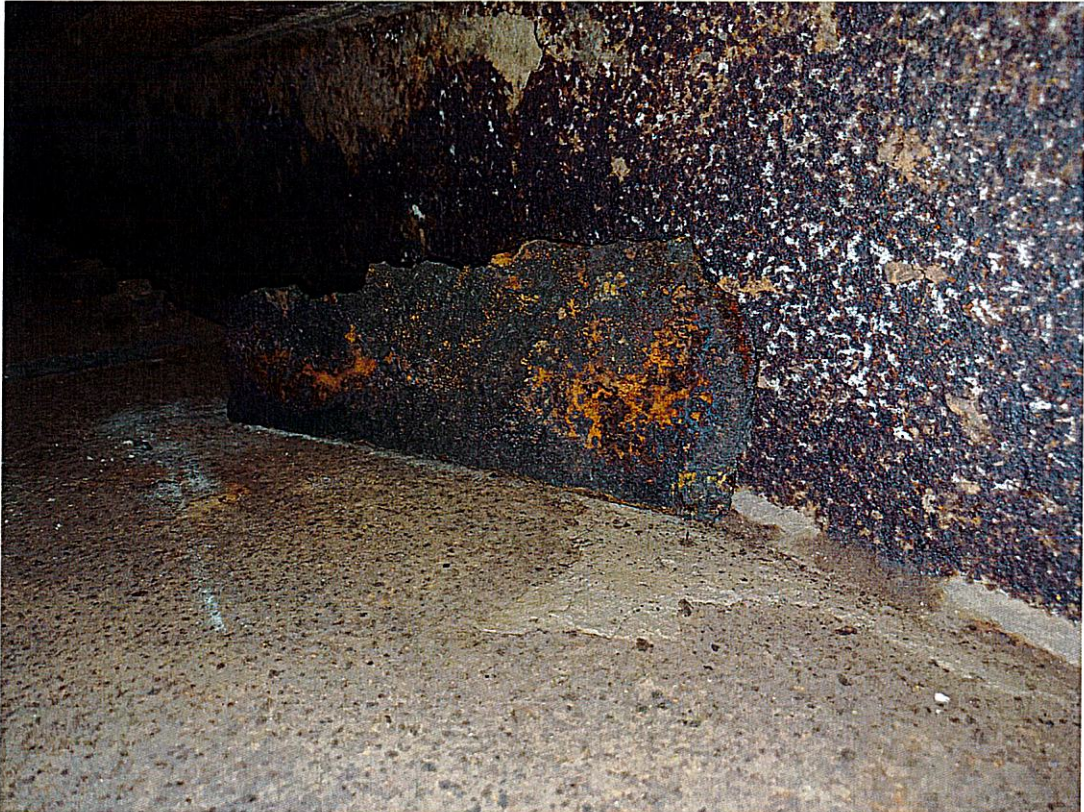
F02 – distacchi di ossido su ribs di fondo del cassone, campata 1

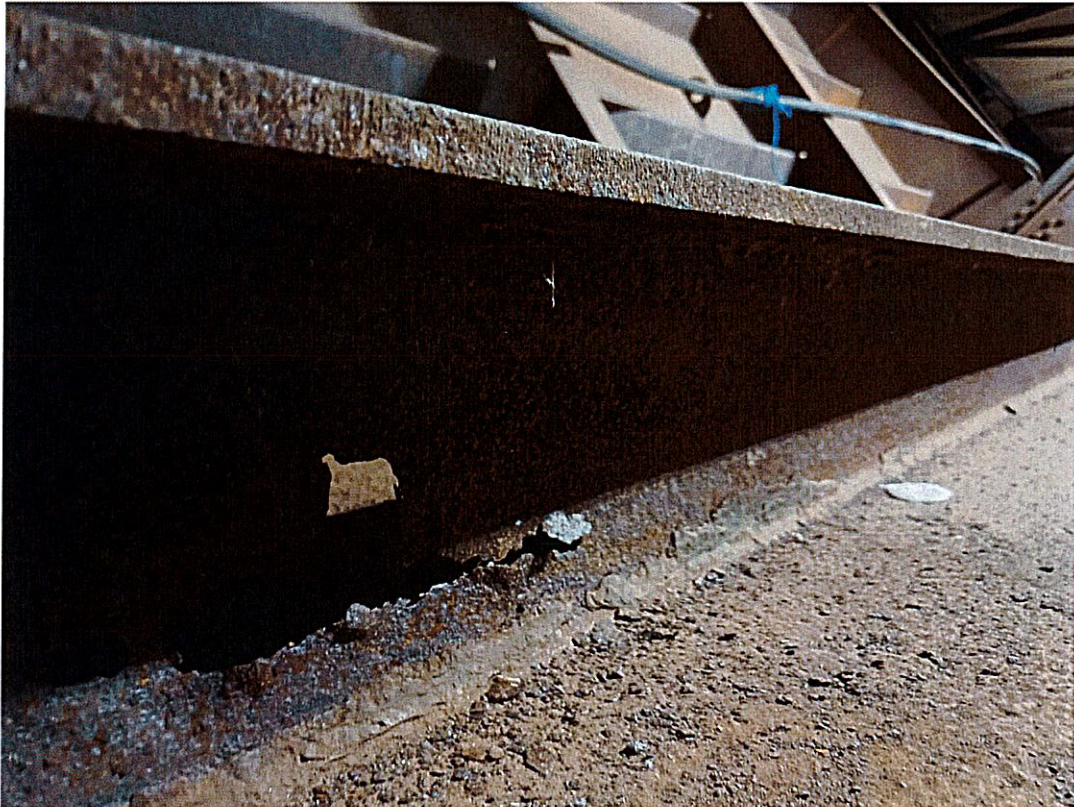
F03 – foratura dei ribs di fondo del cassone, campata 1, data dalla corrosione in atto

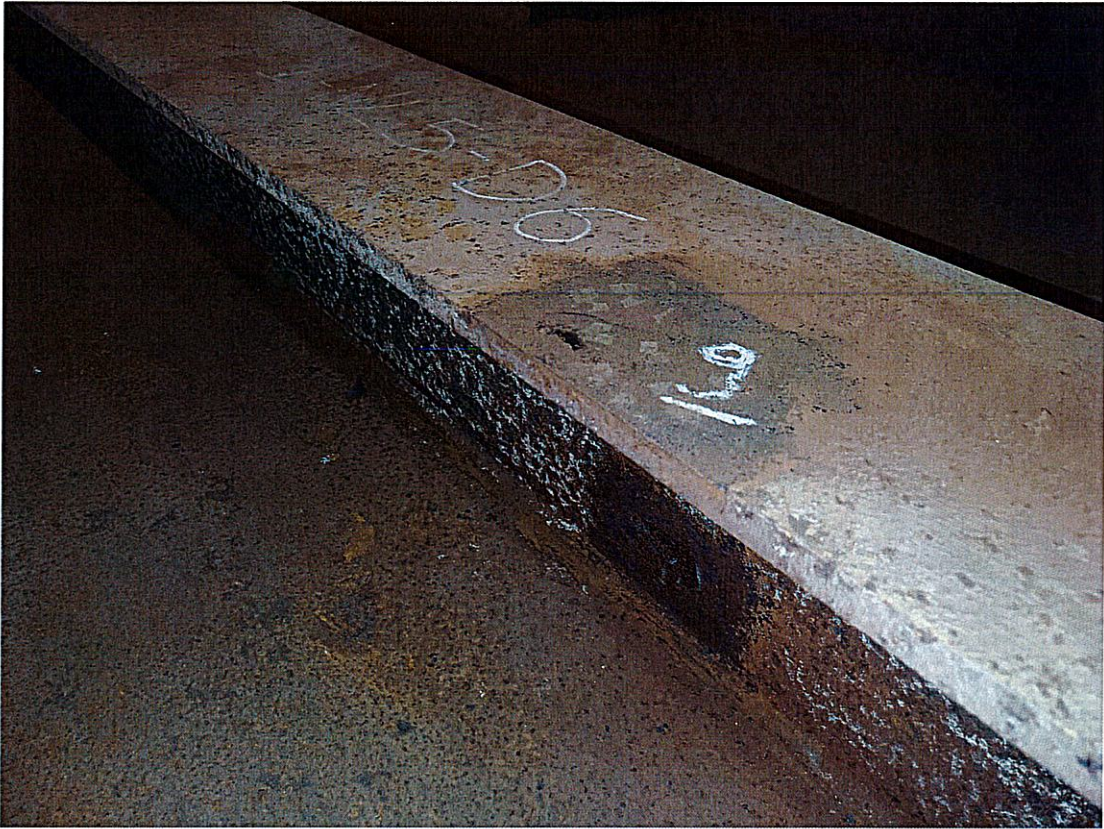
F04 – punti di misura su anima e ali dei ribs di fondo per la verifica degli spessori
