DOCUMENTAZIONE FOTOGRAFICA

allegata al verbale di somma urgenza integrativo

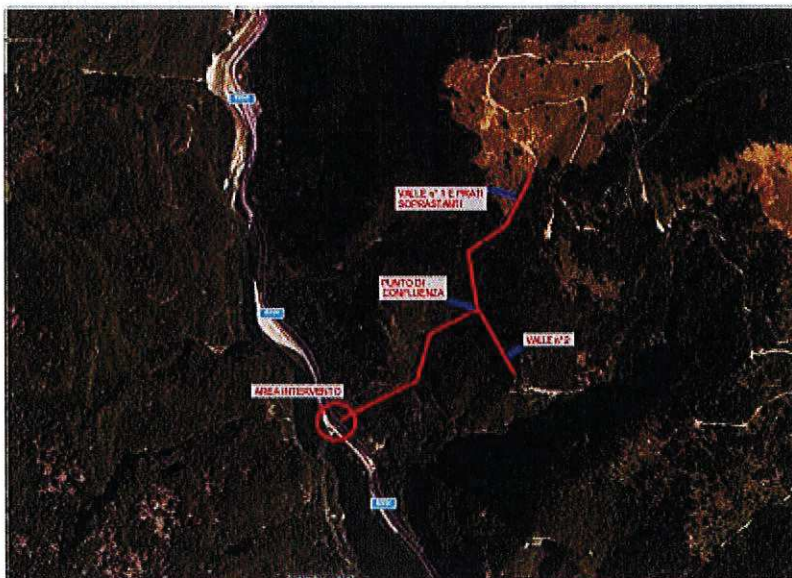
FOT.1 - Inquadramento valli confluenti nel tombotto al km 63+300 della SS50

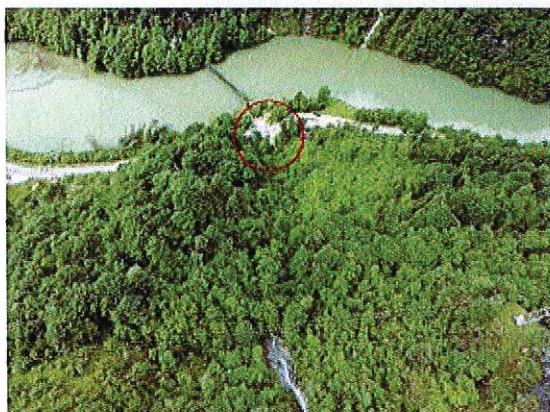
FOT.2 - Immagine da drone area di esondazione

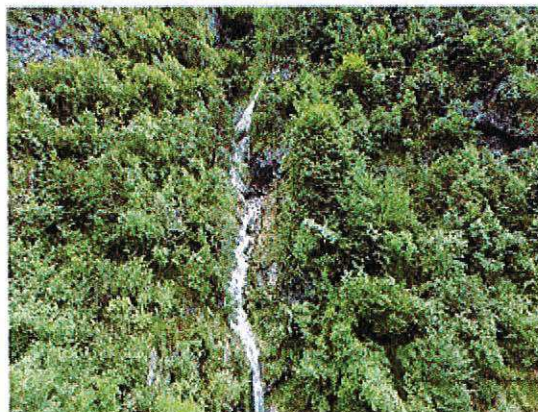
FOT.3 - Cascata con accumulo detriti che si forma in parete in caso di piogge medio/forti

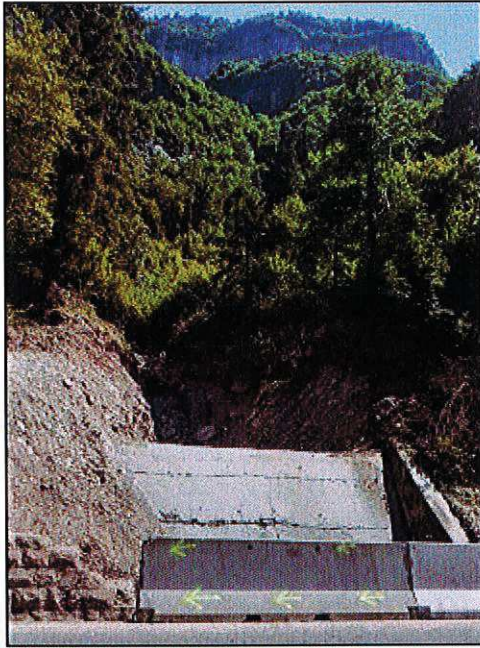
FOT.6 - Vista valle a monte del tombotto; eseguita pulizia materiale accumulato nella valle ad occludere tombotto e scivolo in c.a. esistente e prima risagomatura delle scarpate, per una lunghezza di 10m circa.

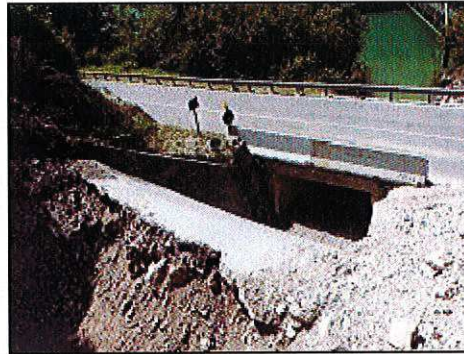
FOT.7 - Particolare scivolo in c.a. e formazione di 'vasca' temporanea in terra dietro lo scivolo (come da indicazioni del geologo) per evitare che nell'immediato una nuova colata possa occludere nuovamente il tombotto, (foto 8.7.2024)

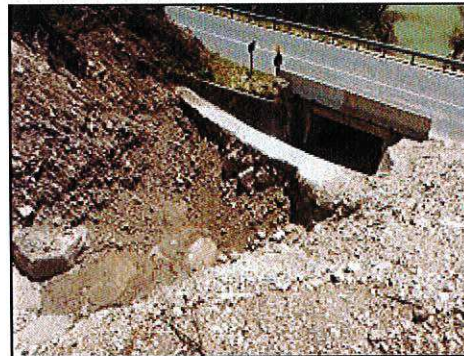
FOT.7bis - Particolare scivolo in c.a. e formazione di 'vasca' temporanea in terra dietro lo scivolo - parzialmente riempita - diminuzione franco di sicurezza (foto 14.7.2024)

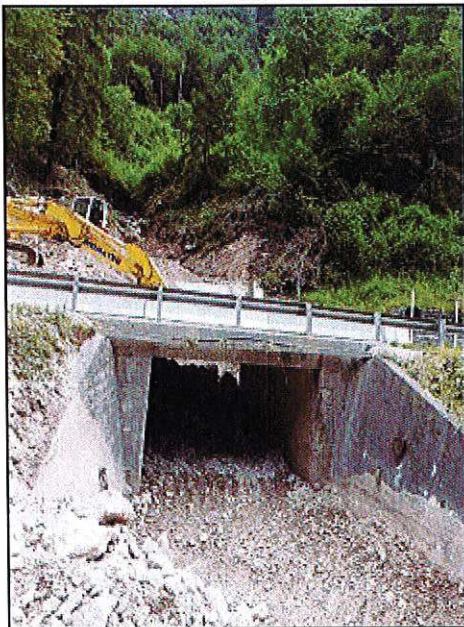
FOT.8 - Pulizia del detrito a valle del tombotto

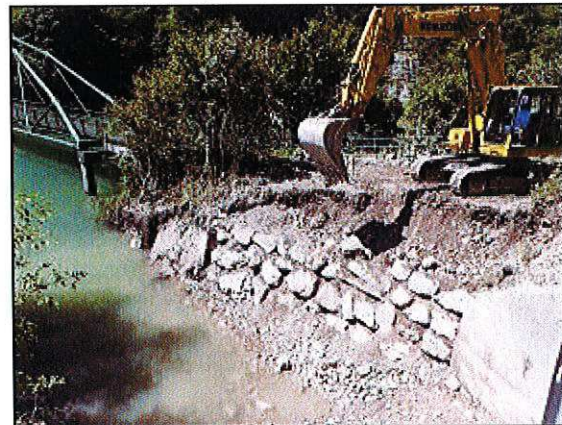
FOT.9 - Posizionamento di scogliera in massi ciclopici a protezione della spalla del ponte e ricostruzione della scarpata a valle del tombotto.
