**Lavori** di somma urgenza per il ripristino e la sistemazione del piano viabile della S.P. 48 del Monte Velo nel tratto compreso tra le pr. km 3+745 e km 3+825 circa a monte di loc. Gazzi nel Comune di Arco

## RELAZIONE TECNICO DESCRITTIVA

DATA SETTEMBRE 2024

**RELAZIONE  
GEOLOGICA**

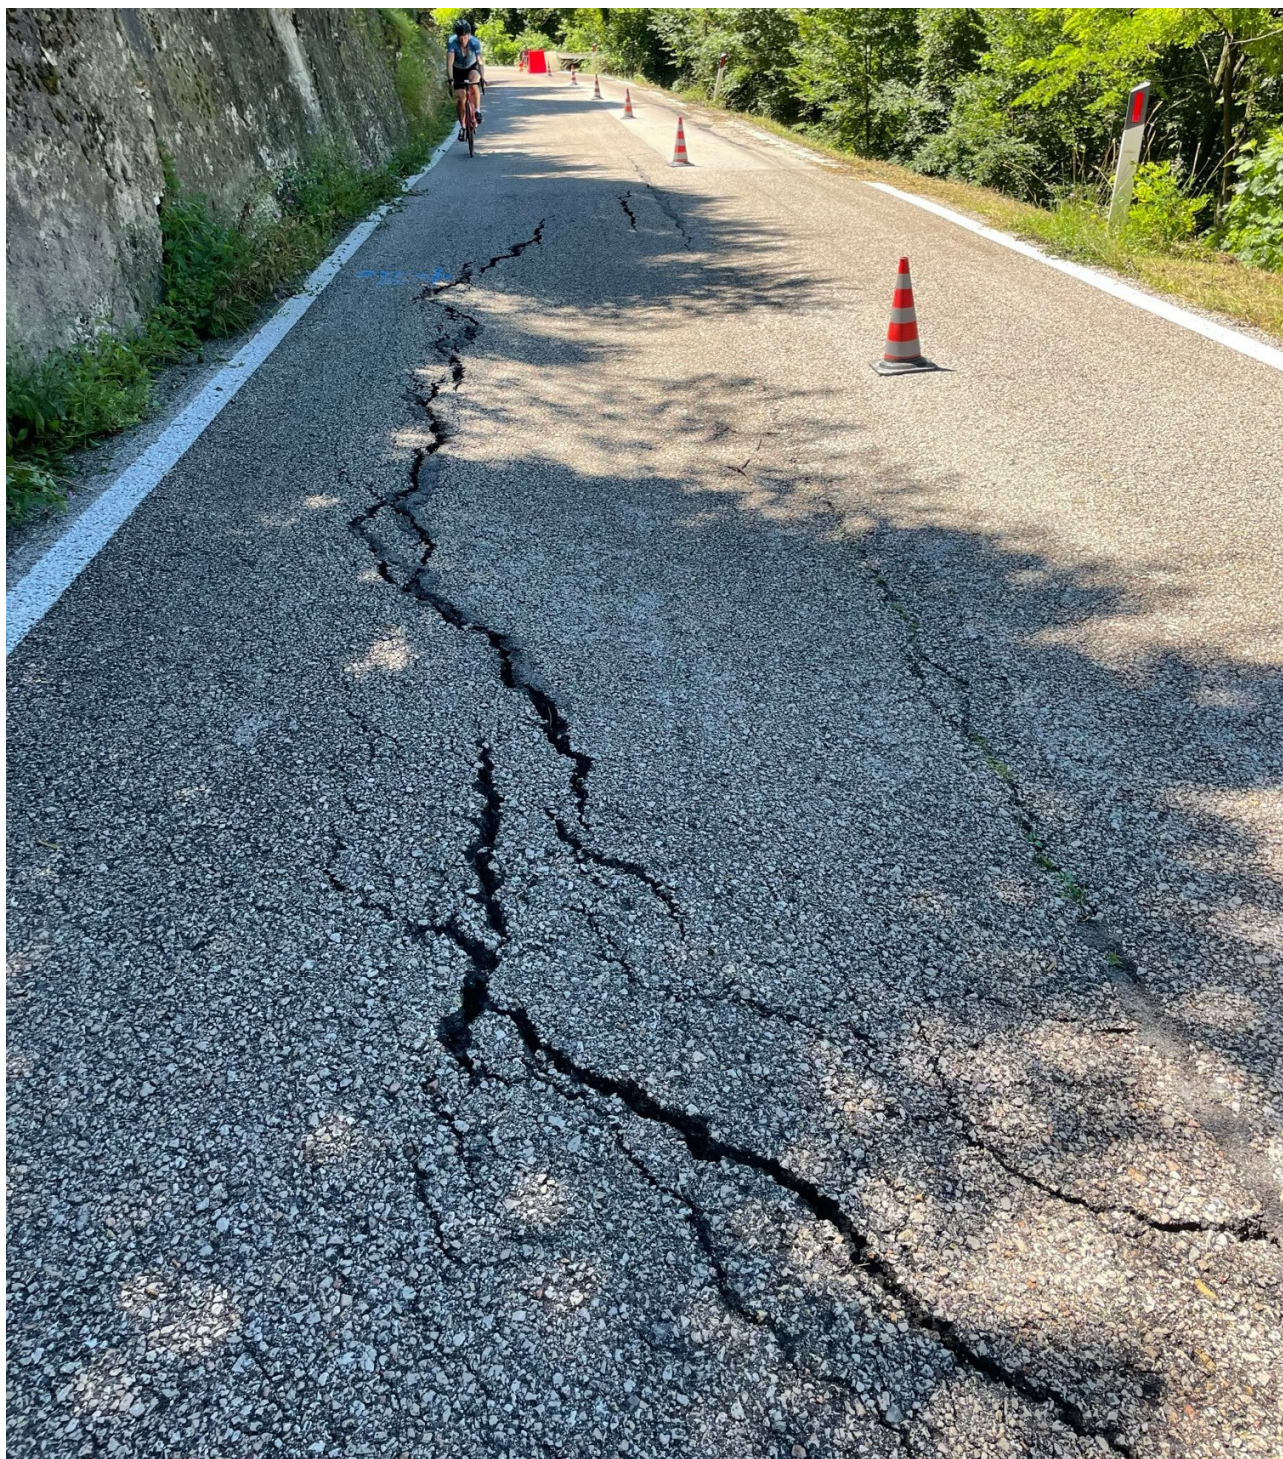
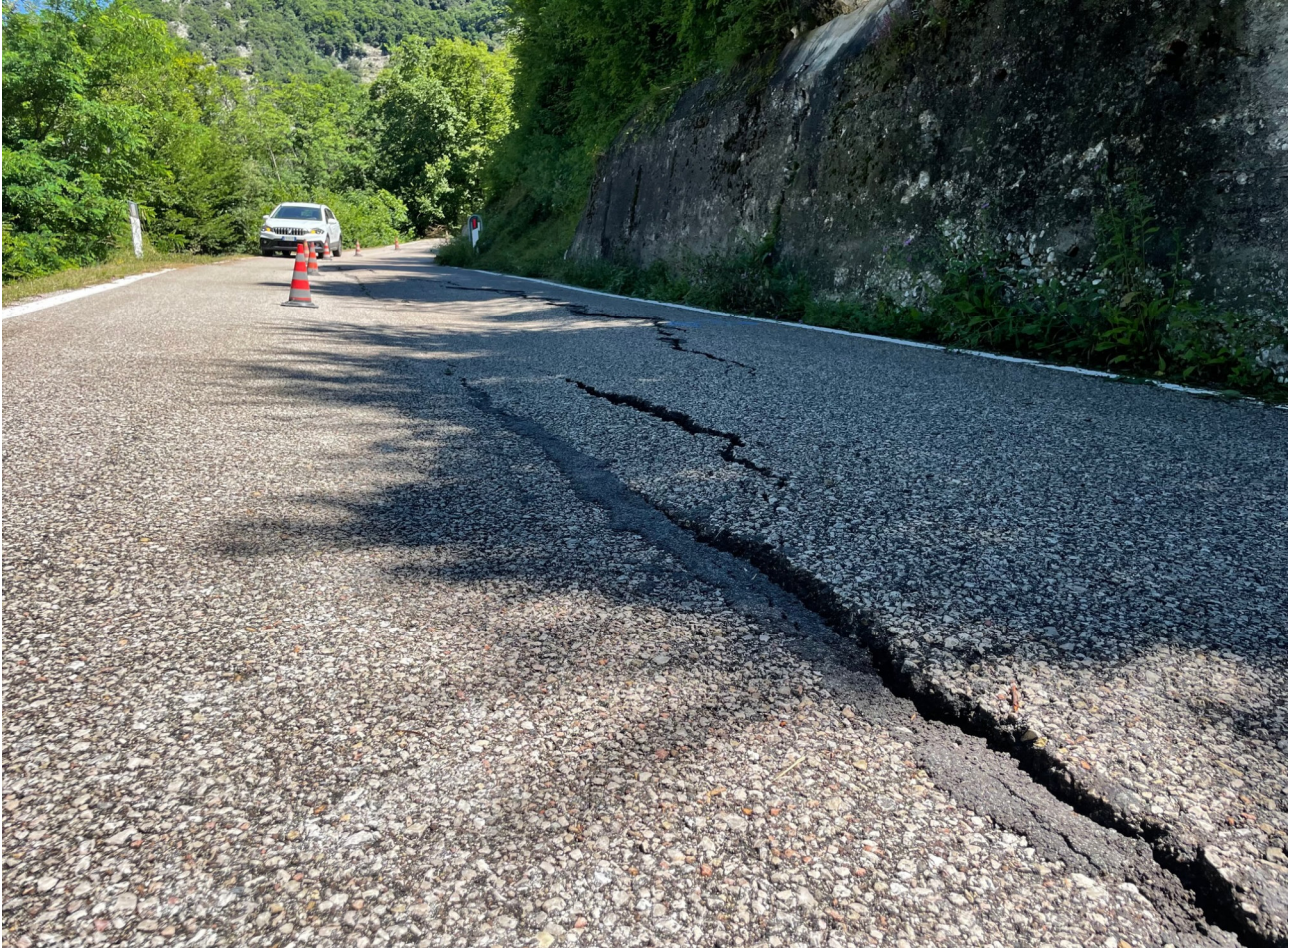
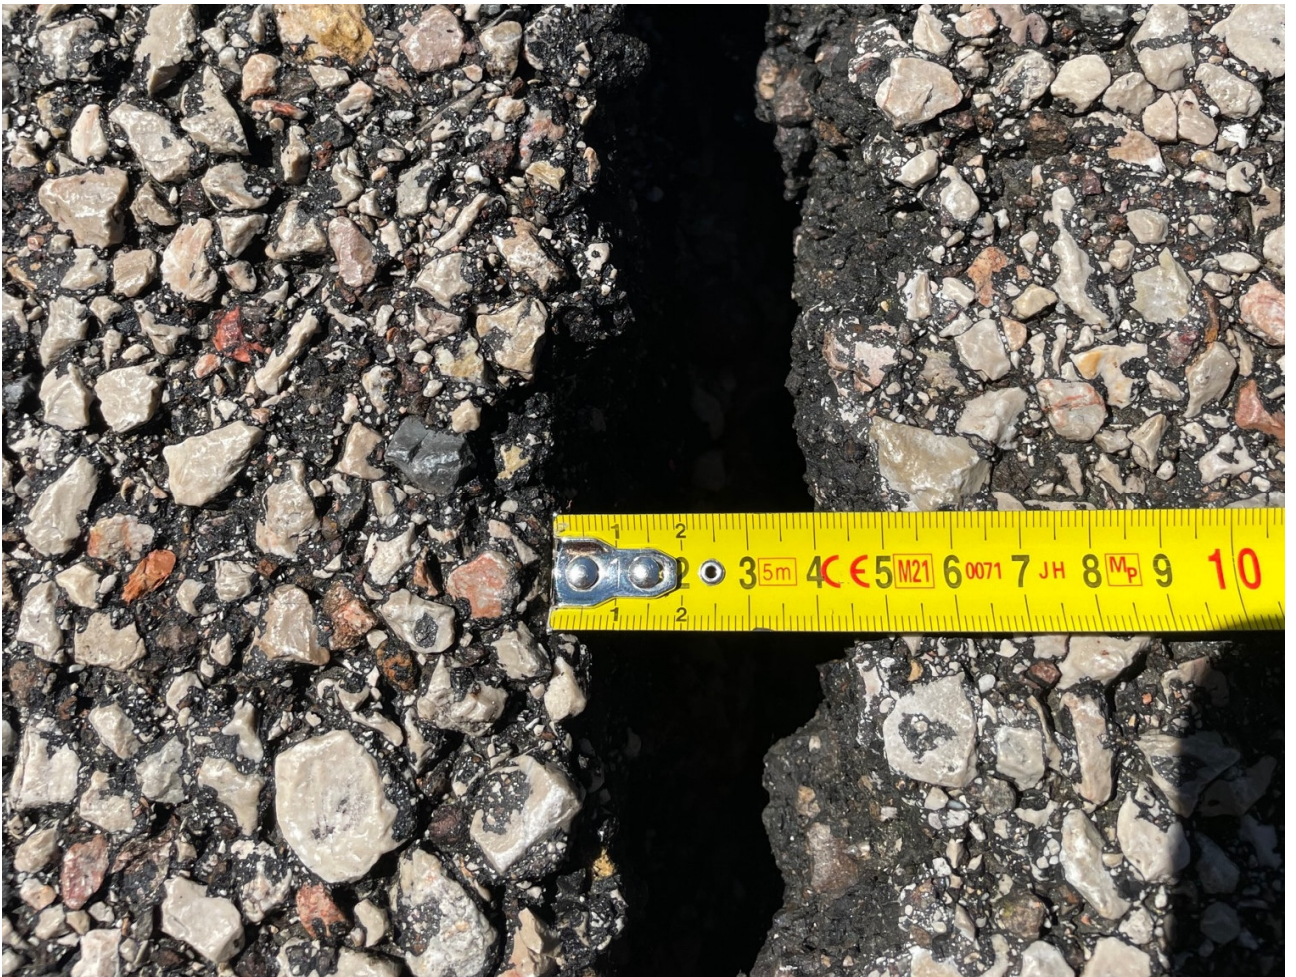
Nel corso del mese di giugno 2024 nel tratto della S.P. 48 compreso tra le pr. km 3+745 e km 3+825 circa a monte di loc. Gazzi, si sono manifestate importanti deformazioni nel piano viabile, riconducibili con tutta probabilità a dei cedimenti nel corpo del rilevato che hanno causato anche profonde fratture nella sovrastruttura stradale.

In occasione del sopralluogo effettuato dal Responsabile del Settore 7 del Servizio Gestione Strade della PAT nel pomeriggio del giorno 05 luglio 2024 per assistere alle operazioni di scavo per l'individuazione della perdita sulla tubazione dell'acquedotto, si è rilevato che rispetto alla situazione riscontrata in occasione dei precedenti sopralluoghi, le deformazioni nel piano viabile risultavano più marcate e anche le fessure nella sovrastruttura stradale si erano allargate ed estese.

Si riporta di seguito la documentazione fotografica inerente la situazione della pavimentazione stradale nella zona dove si sono verificati i dissesti.

In relazione a tali circostanze, sono stati pertanto individuati gli interventi da prevedere con la massima sollecitudine per il ripristino e la sistemazione del piano viabile, in modo tale da garantire nuovamente il transito in sicurezza lungo il collegamento viario più volte sopra citato, che consistono essenzialmente nella stabilizzazione del sottofondo e nel rifacimento della sovrastruttura stradale.

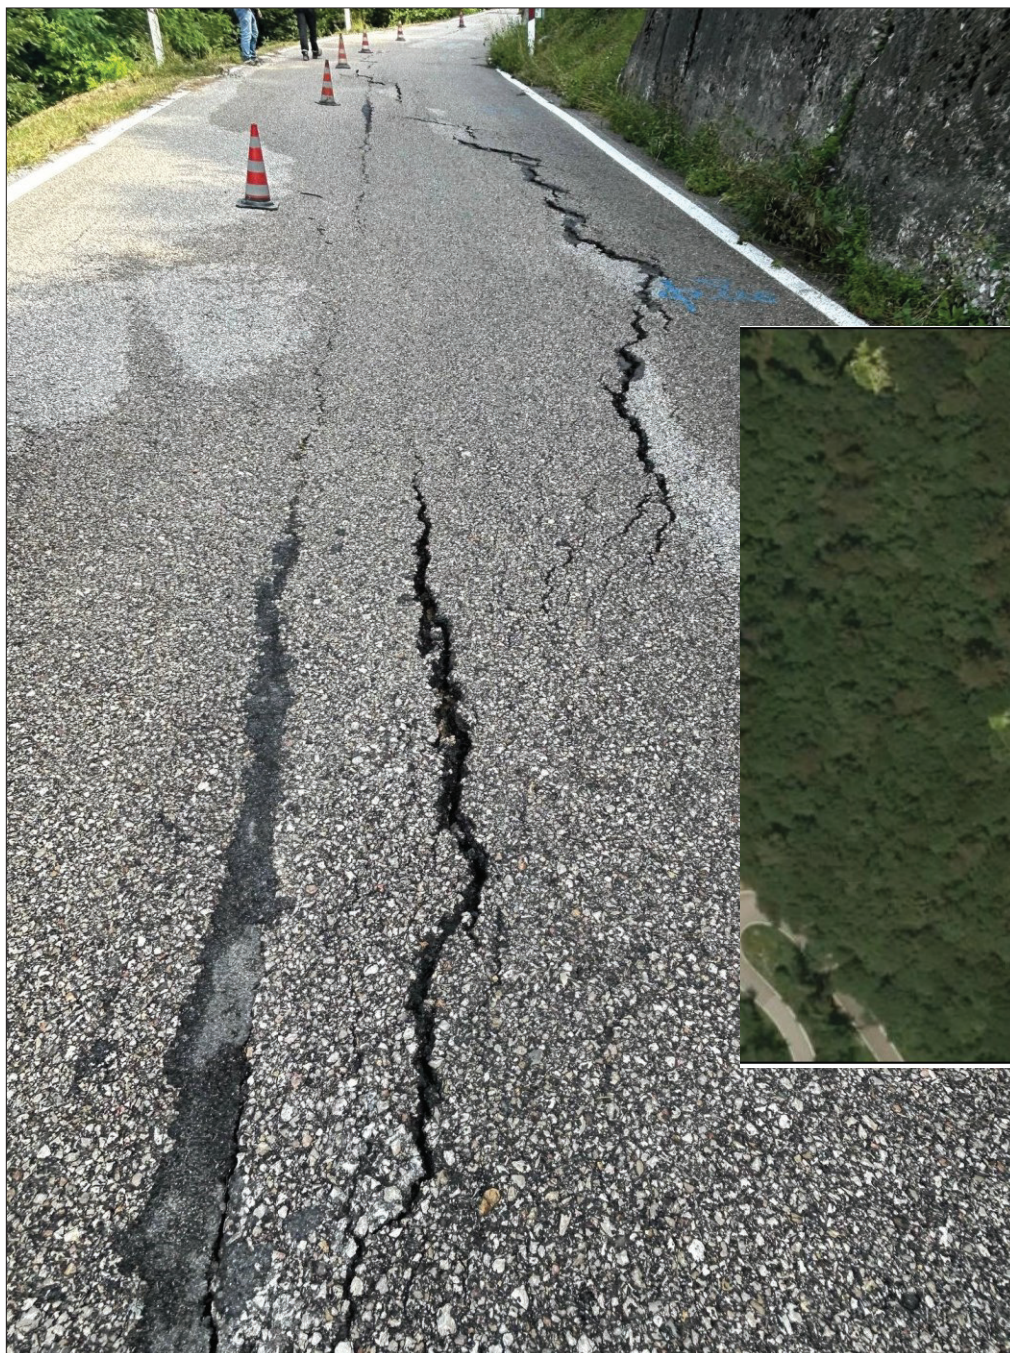
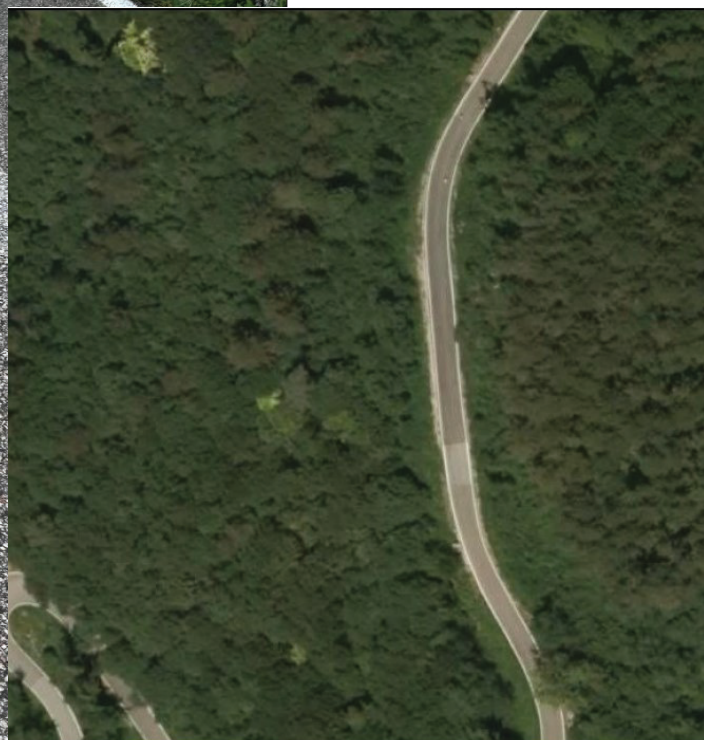
L'evento franoso in esame ha interessato la parte a valle di un tratto di strada SP 48 del Monte Velo (vedi foto).

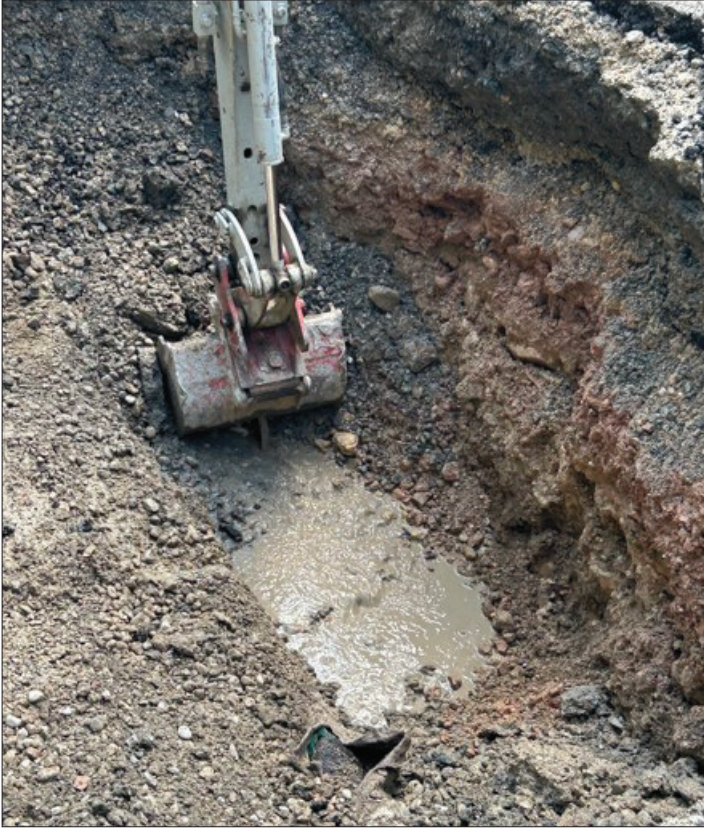
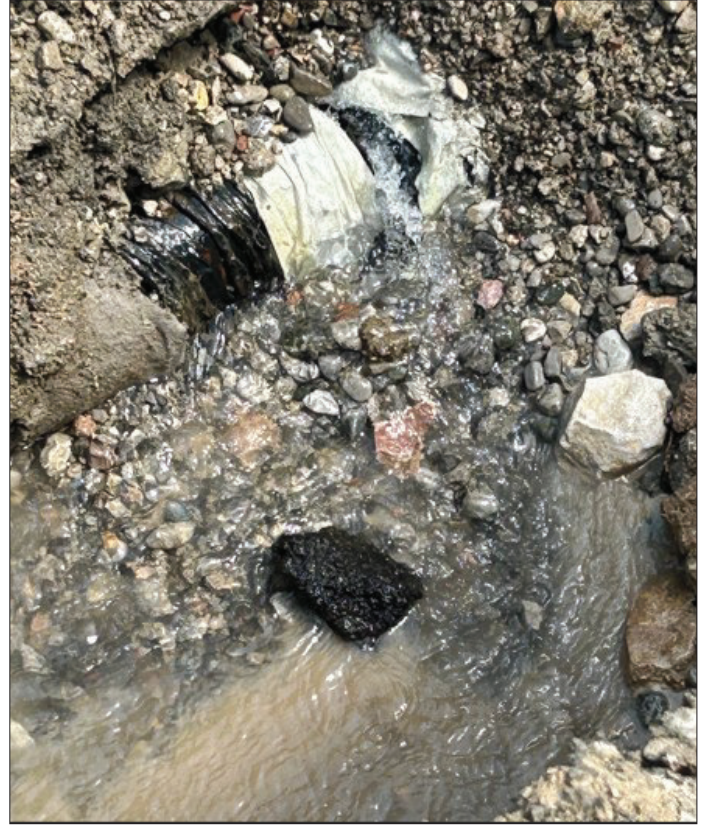
La causa scatenante è stata individuata in una rottura della condotta dell'acquedotto proveniente dalle prese San Giacomo (vedi foto).

Tale evento che ha determinato l'accumulo di acqua in una zona che, come già spiegato in precedenza, è di per sé delicata dal punto di vista della stabilità e dove soprattutto l'acqua rappresenta la causa scatenante dei movimenti franosi di scivolamento che la caratterizzano.

La rottura è stata risolta ma la fuoriuscita dell'acqua ha provocato il dissesto di un tratto di sede stradale verso valle, che ha interessato la fascia di allargamento della carreggiata originaria, eseguito a suo tempo, come si può vedere dal rinvenimento del vecchio muro di sostegno di valle che era stato coperto da materiale (vedi foto). E' evidente quindi che la sede viaria deve essere ripristinata nella sua funzionalità e sicurezza.

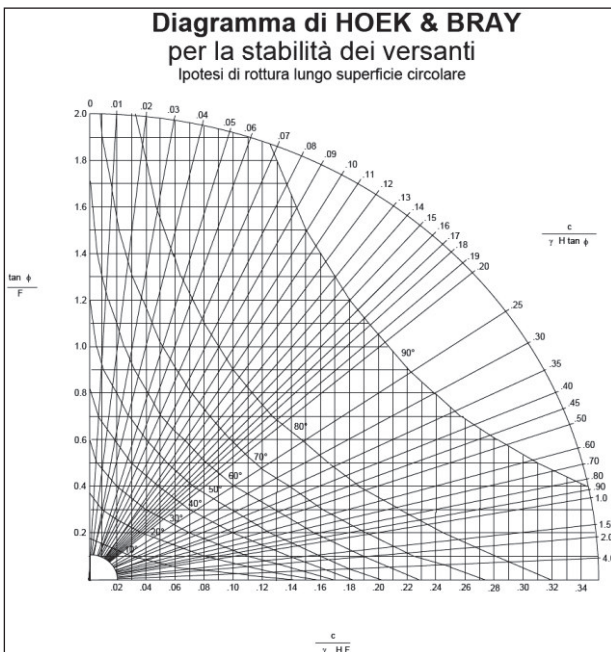
Per quanto riguarda l'inclinazione del fronte, il profilo di sicurezza a breve termine è ricavabile dal diagramma di HOEK & BRAY, 1981.

Dal diagramma si evince che il valore ricavato dipende notevolmente dalla coesione apparente del materiale per cui **ulteriori verifiche andranno eseguite a scavi aperti**.

Si raccomanda in ogni caso di ridurre al minimo i tempi per la sistemazione finale e in ogni caso osservare le seguenti indicazioni e misure precauzionali:

1. coprire il fronte scavo con tessuto-non-tessuto e teli impermeabili per proteggerlo dalla pioggia battente e dallo scorrimento delle acque superficiali, nella parte sommitale;
2. evitare l'accesso agli scavi durante eventi meteorici o immediatamente dopo intense precipitazioni;
3. non gravare con sovraccarichi lungo i bordi dello scavo (stoccaggio di materiali, ecc.).
