**PROVINCIA AUTONOMA DI TRENTO
DIPARTIMENTO PROTEZIONE CIVILE
SERVIZIO GEOLOGICO**

**MONITORAGGIO MOVIMENTO FRANOSO
a monte della S.S. 50 in loc. lago di Paneveggio al km 105+300**

Comune di PREDAZZO

Aggiornamento: giugno 2019

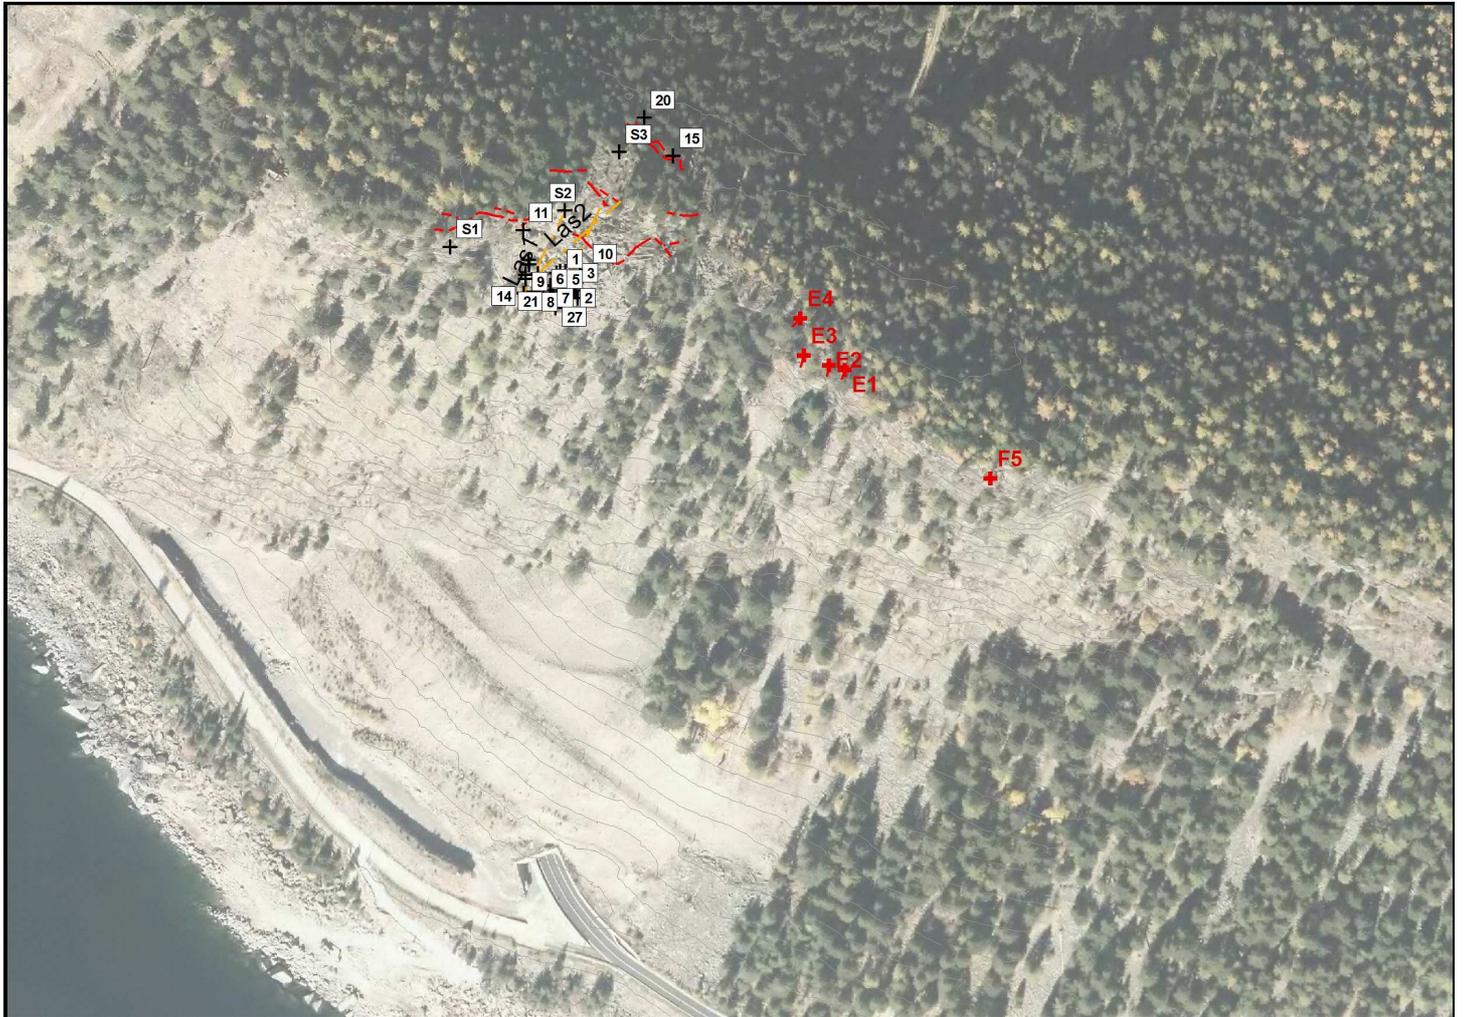
Ortofoto con l'ubicazione dei punti monitorati con stazione totale; laser, estensimetri e fessurimetro a controllo remoto in continuo.

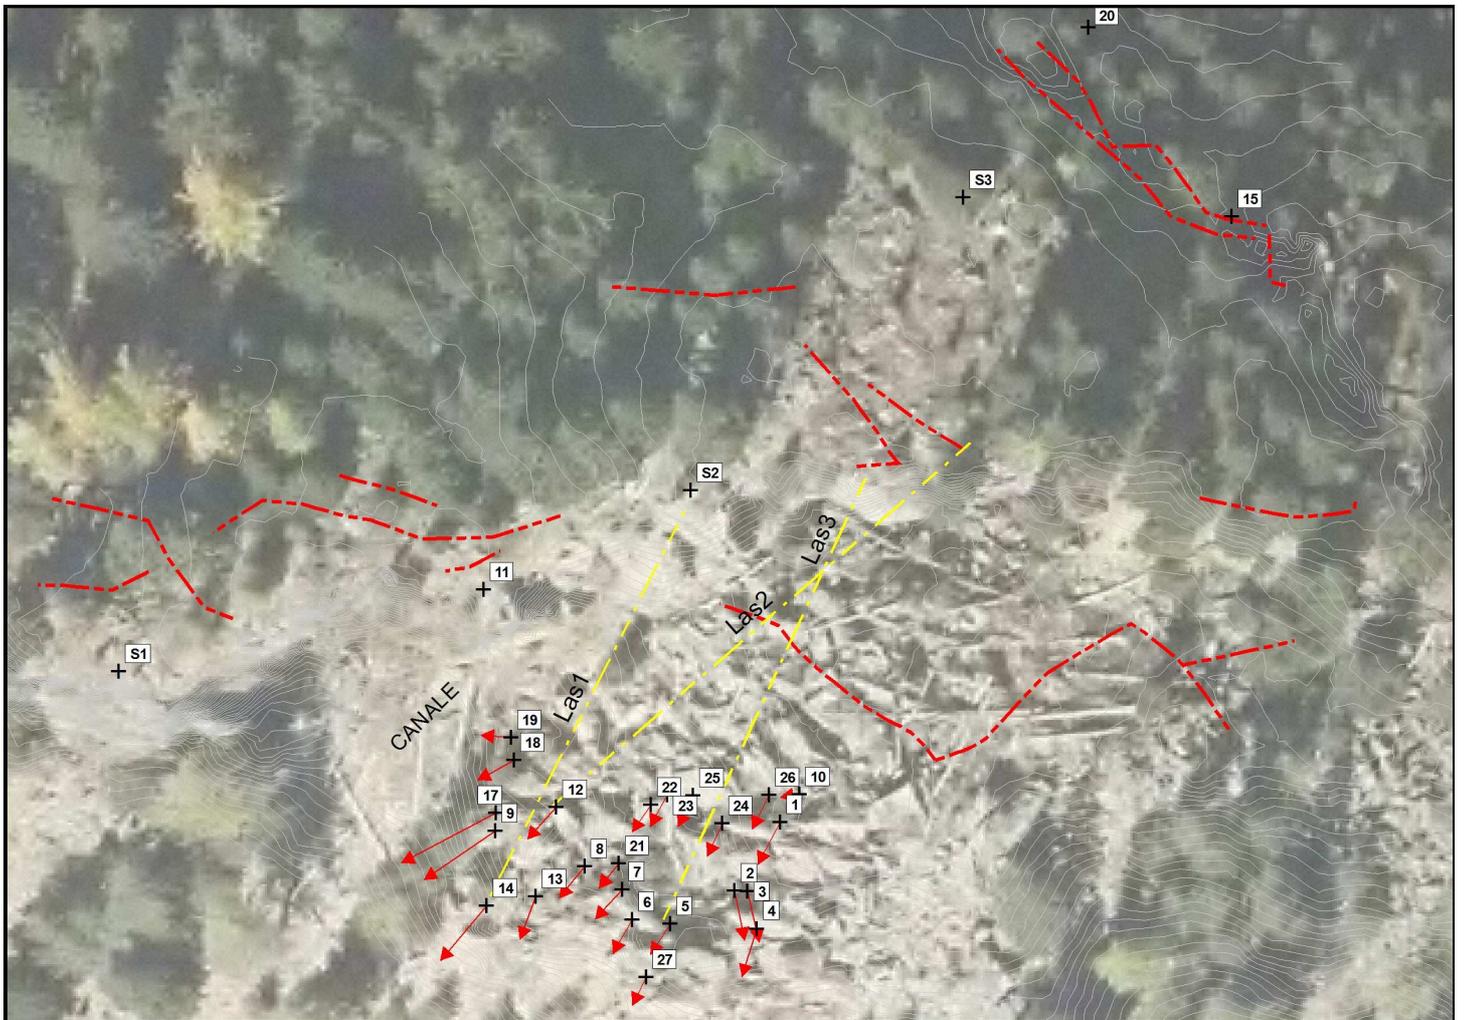
Dai risultati si notano comportamenti diversi secondo la posizione dei capisaldi misurati; i punti che si muovono maggiormente (9-14-17) fin dall'inizio del monitoraggio, si collocano nella zona più a Ovest dell'ammasso, sopra al canale orientato verso il tomo paramassi, realizzato prima della galleria. La direzione dei vettori di deformazione è certamente dipendente anche dalla forma dei massi sui quali sono collocati i target.

Zona monitorata con stazione totale (vettori moltiplicati 20 volte rispetto all'ortofoto).

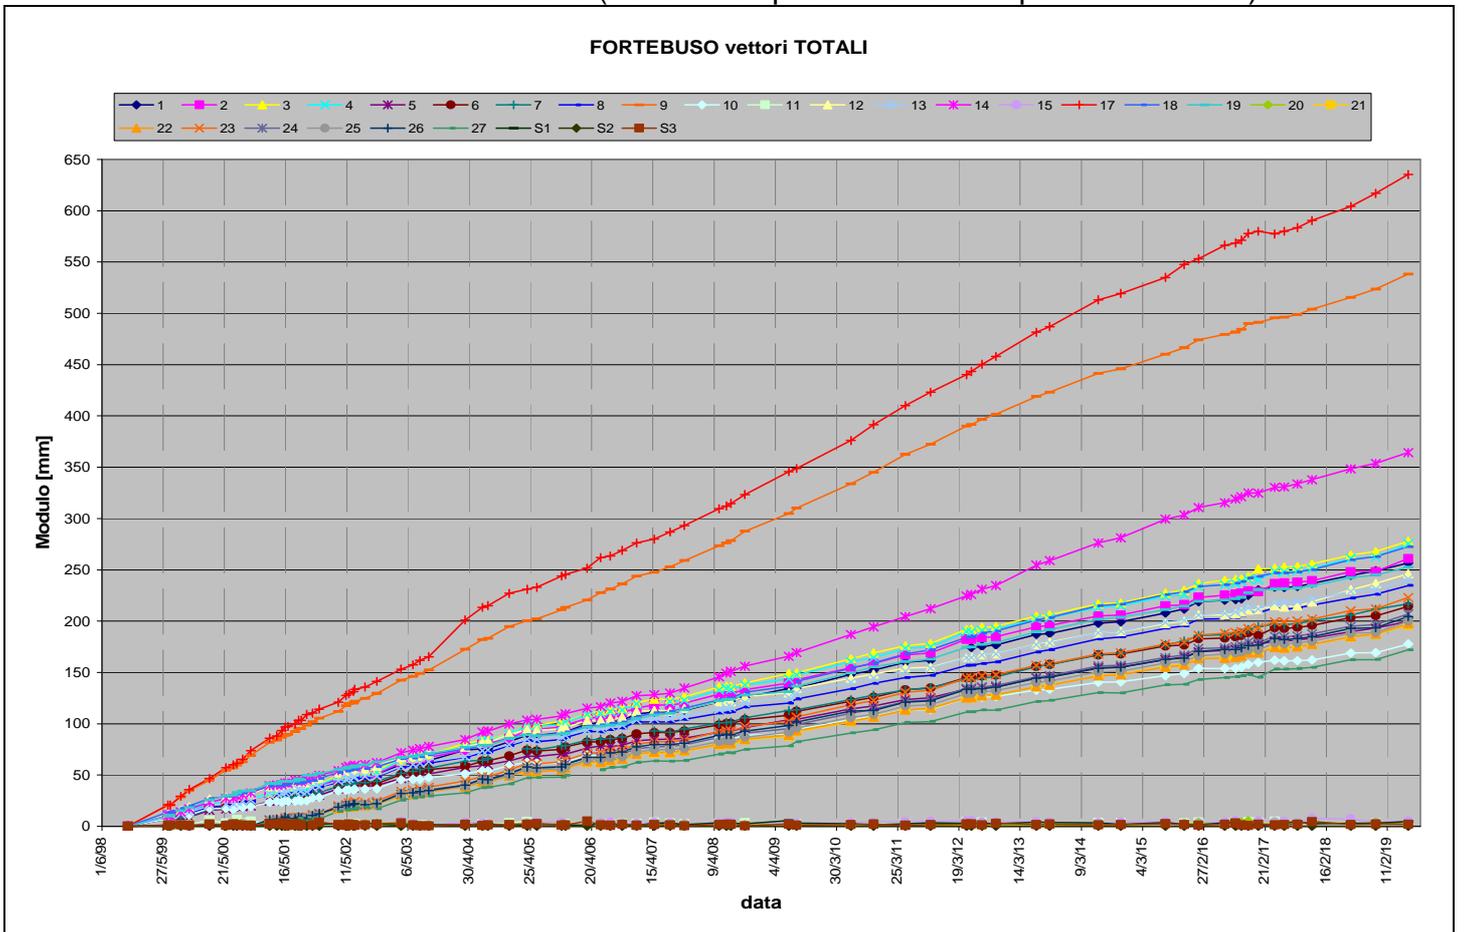
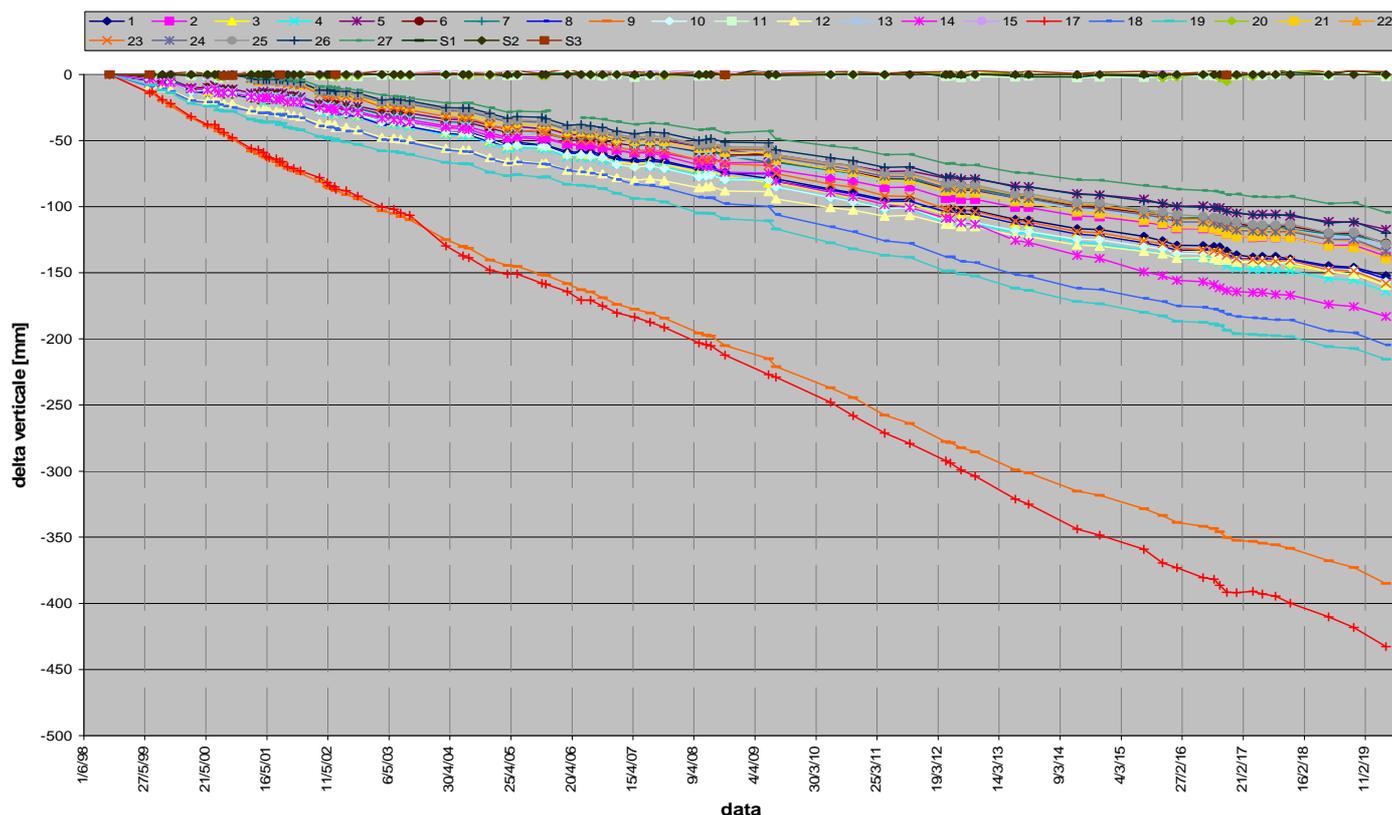
FORTEBUSO delta Quota

Anche il grafico dei movimenti verticali conferma che i punti soggetti alla maggiore deformazione sono i più a Ovest, si scostano dalla media, oltre ai già citati, anche il 18 e il 19.

L'andamento della deformazione appare discretamente lineare e poco dipendente da particolari fenomeni meteorici; le misure, non essendo continue, non consentono di discriminare con certezza i periodi con le deformazioni più veloci, tuttavia, osservando i risultati sembrano spesso coincidere con il tardo inverno, inizio primavera.

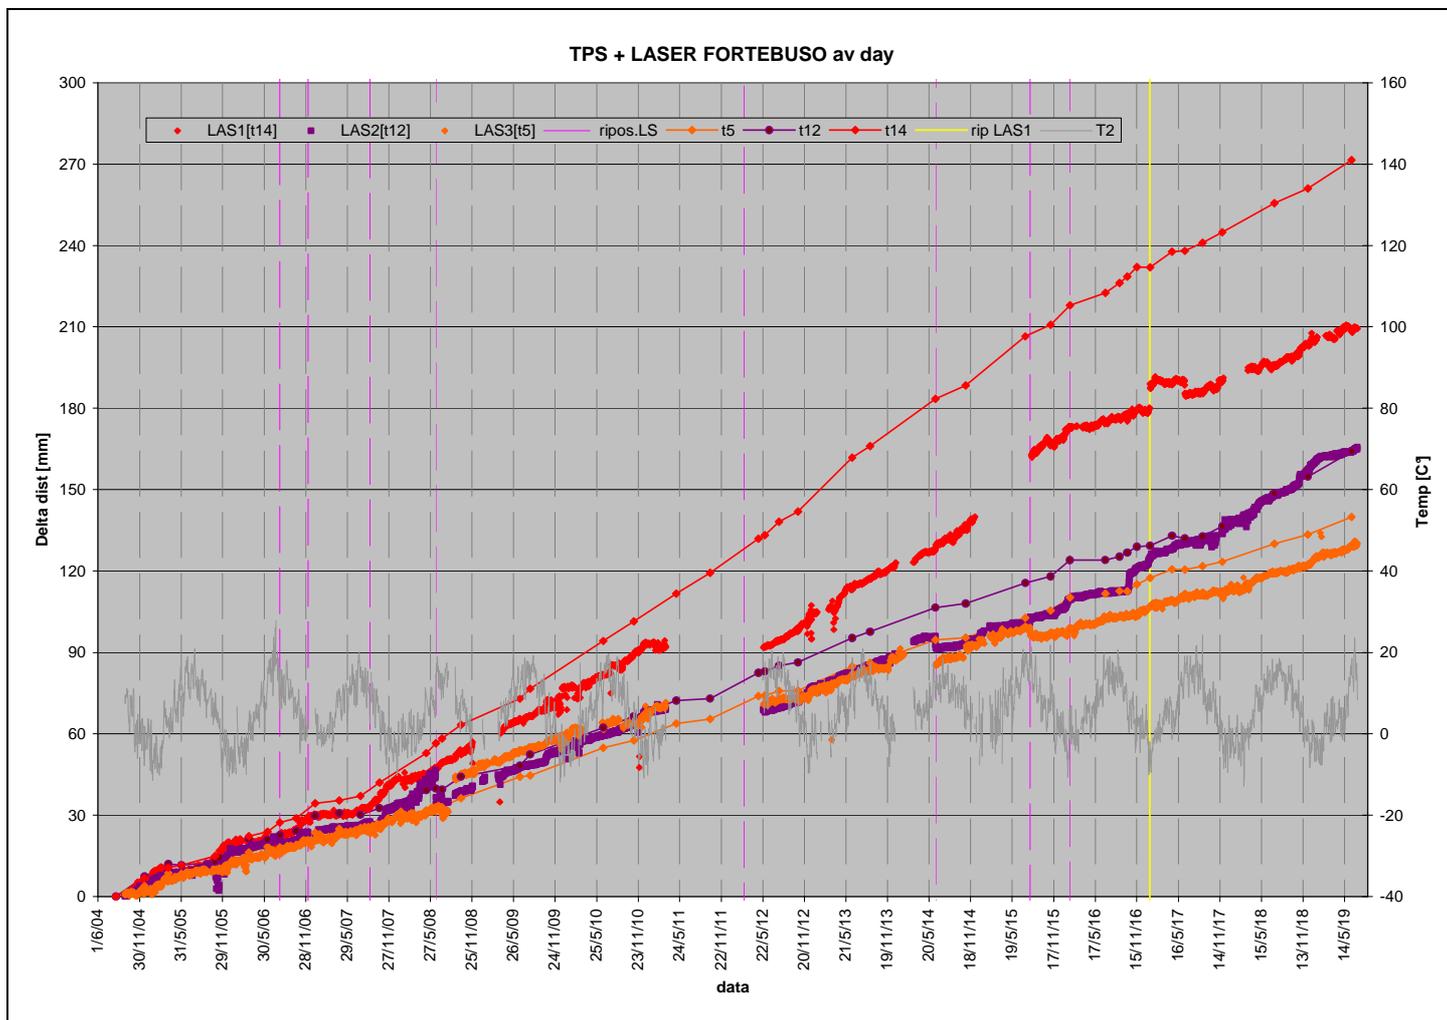
Il grafico rappresenta le medie giornaliere delle misure laser a confronto con i moduli di deformazione misurati dalla stazione totale sugli stessi massi; è evidente che il maso con il target 14 si muove più velocemente rispetto a quanto misurato dal laser; discreta invece la corrispondenza negli altri due.

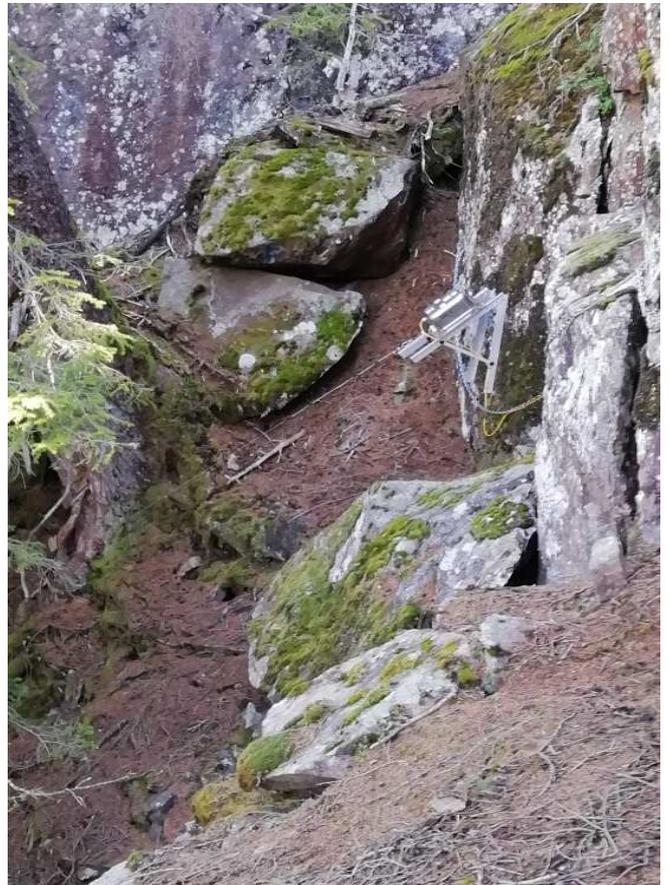
E4 (visto di fianco)

Il grafico successivo riporta le deformazioni medie giornaliere misurate dagli estensimetri/fessurimetro e le relative temperature misurate in due punti; l'unico che appare in allungamento è E4, il quale, oltre ad evidenziare un picco difficilmente spiegabile, mostra un evidente scalino di oltre 5 mm verificatosi il 10 giugno; il giorno 13 giugno durante un sopralluogo sono stati fisicamente tirati i fili per alcuni secondi per il controllo del corretto funzionamento; non si sono notate anomalie particolari. Per una corretta interpretazione dei risultati resta importante la verifica degli stessi rispetto alle temperature, le quali, da altri siti, dovrebbero, ad un loro aumento, determinare una diminuzione della misura. E' quindi piuttosto probabile che lo scalino misurato su E4 sia realmente un aumento della misura.
