**Provincia Autonoma di Trento**  
**Servizio Gestione Strade**

**DOCUMENTAZIONE FOTOGRAFICA**  
**allegata al Verbale di Somma Urgenza**

Lavori di Somma Urgenza per il ripristino di alcuni dissesti della sede viabile lungo la S.P. 87 di Pejo al km 1,450, 1,700 e 6,550, lungo la S.S. 42 Tonale Mendola al km 154,700 e al km 156,350, lungo la S.P. 206 di Marilleva al km 3,300 e al km 4,500 e lungo la S.S. 239 di Campiglio al km 10,200 circa .

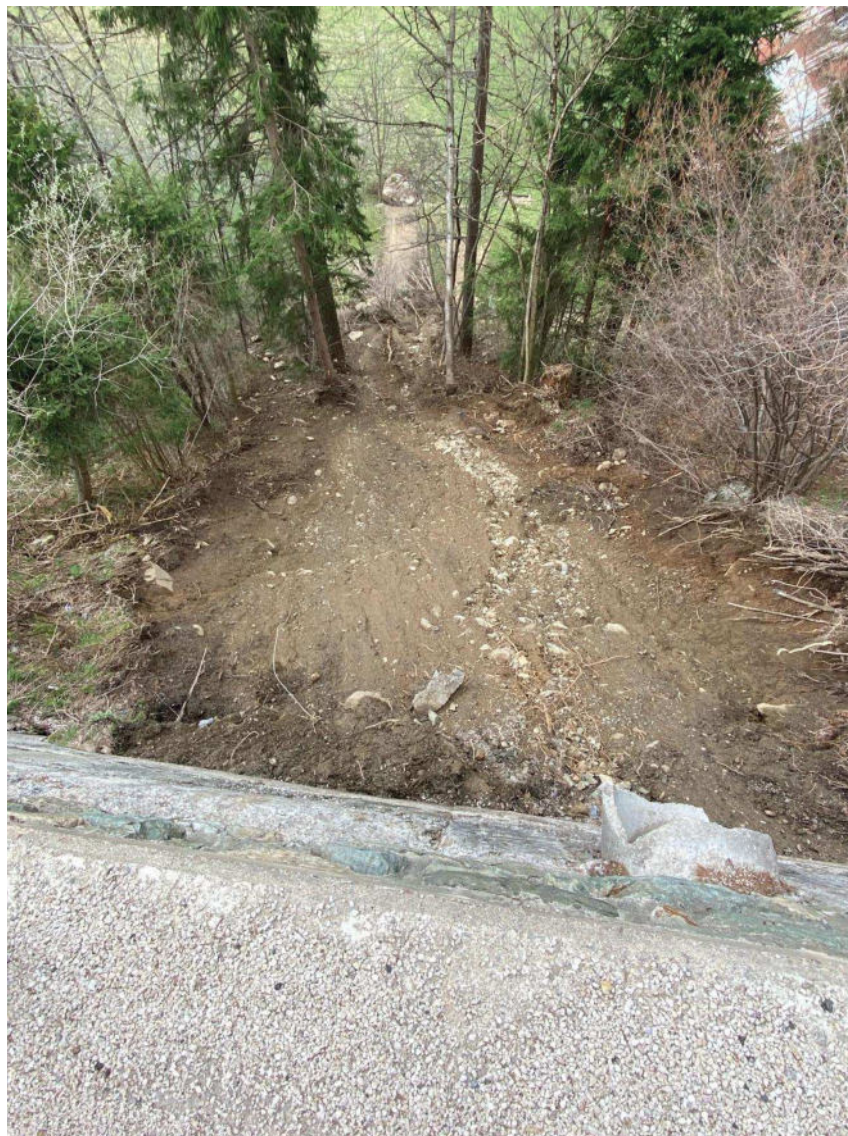
**Foto n. 1 – S.P. 87 di Pejo, al km 1,450**

Vista della frana dalla sede viabile, si nota lo scivolamento a valle della rampa di sostegno della strada.

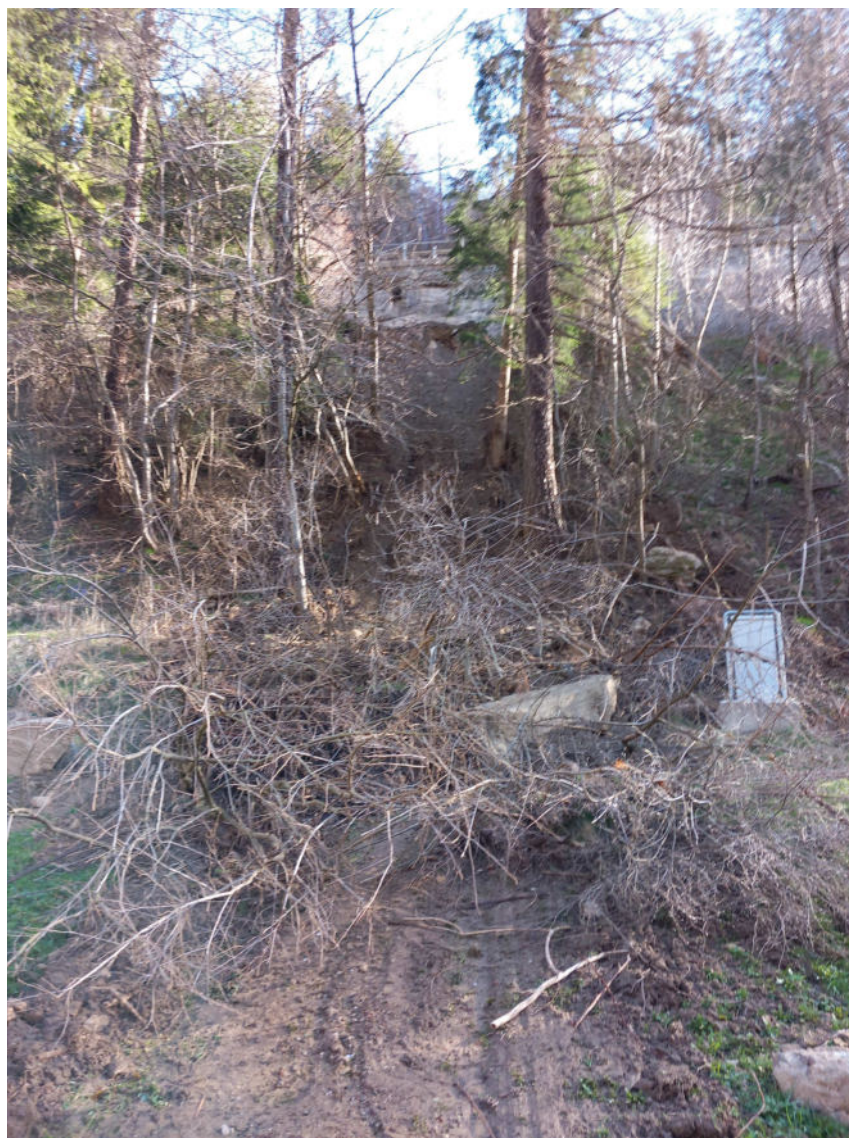
**Foto n. 2 – S.P. 87 di Pejo, al km 1,450**

Vista da valle

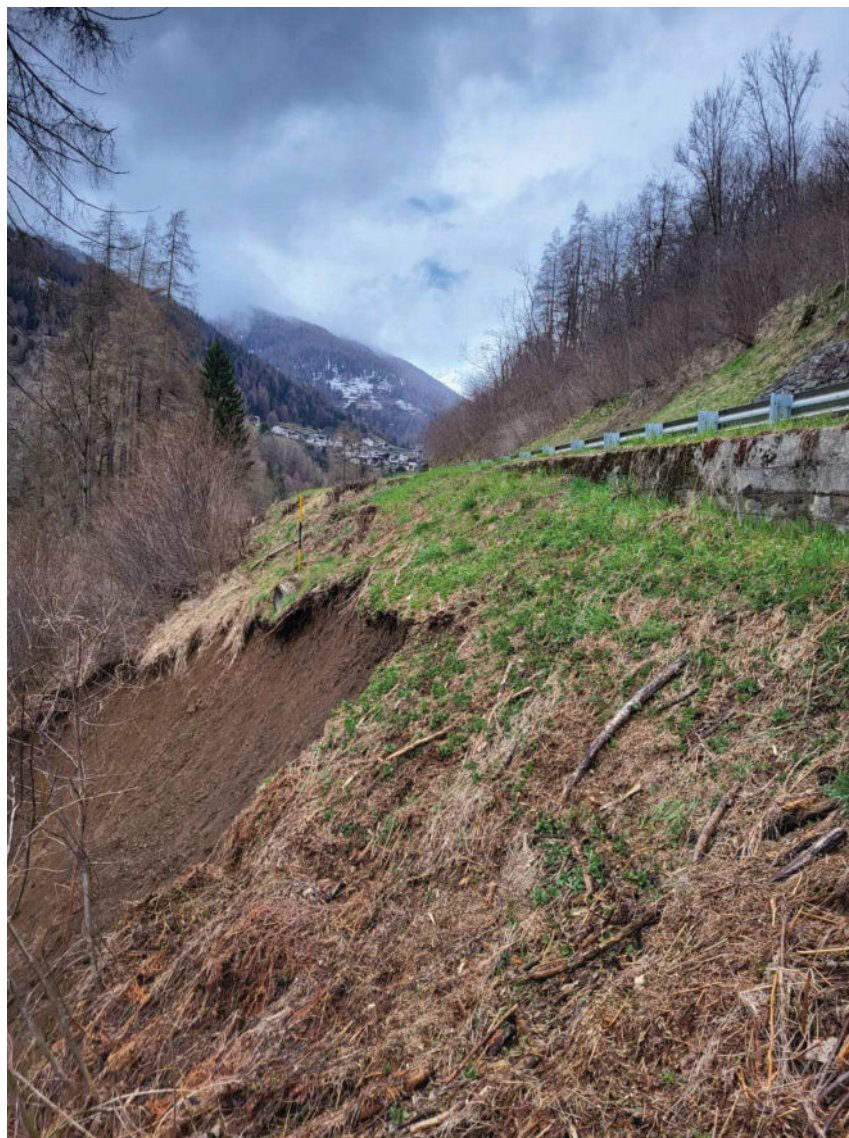
**Foto n. 3 – S.P. 87 di Pejo, al km 1,700**

Vista della frana dalla sede viabile, si nota lo scivolamento a valle della rampa di sostegno della strada.

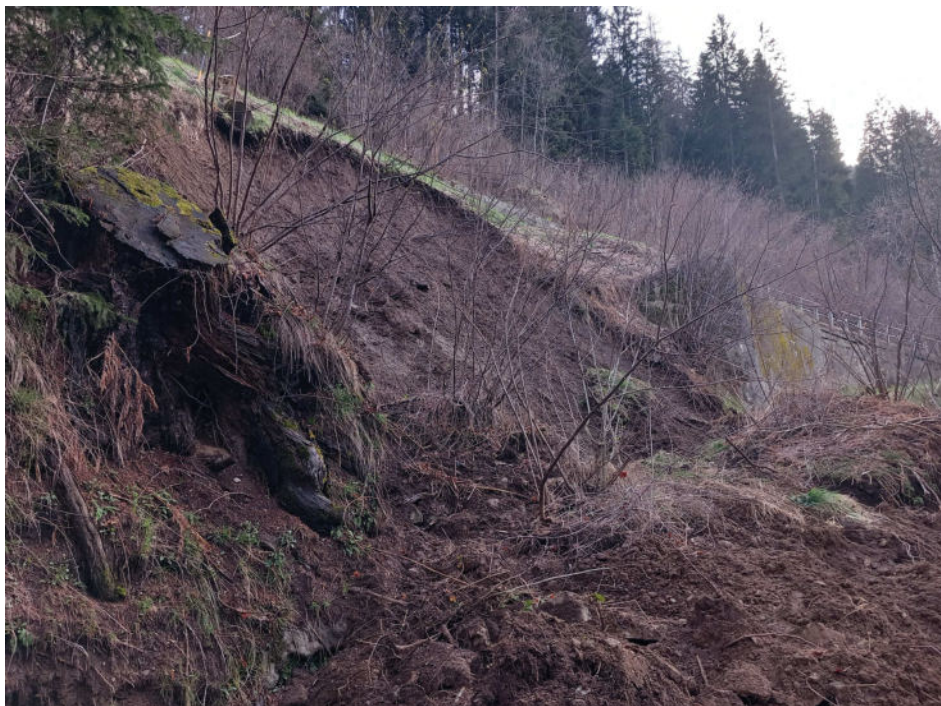
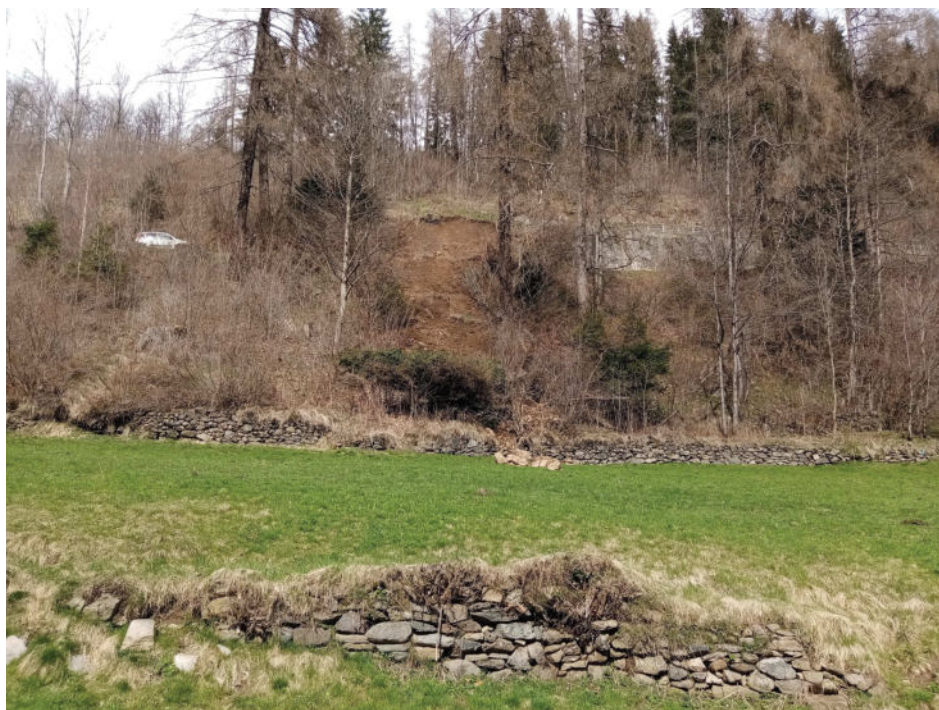
**Foto n. 4 e n. 5 – S.P. 87 di Pejo, al km 1,700**

Viste da valle

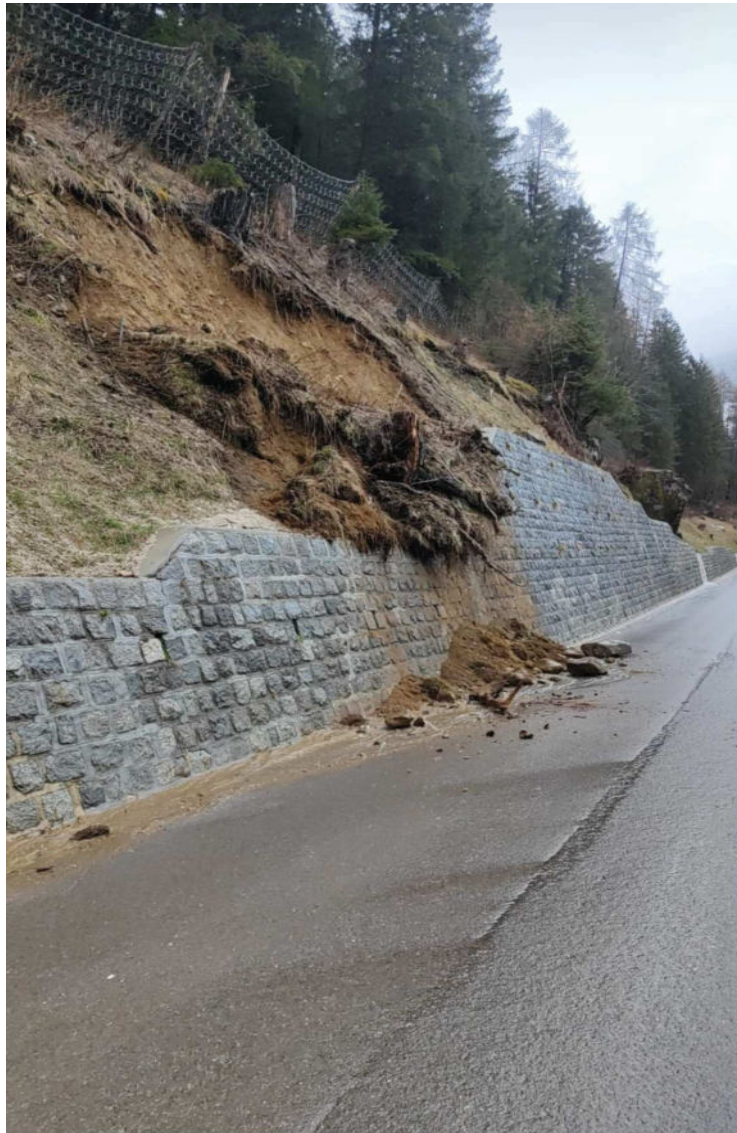
**Foto n. 6 – S.P. 87 di Pejo, al km 6,550**

Vista della frana, si nota lo scivolamento della rampa di monte con instabilizzazione della porzione corticale del versante tra la strada e la barriera paramassi.

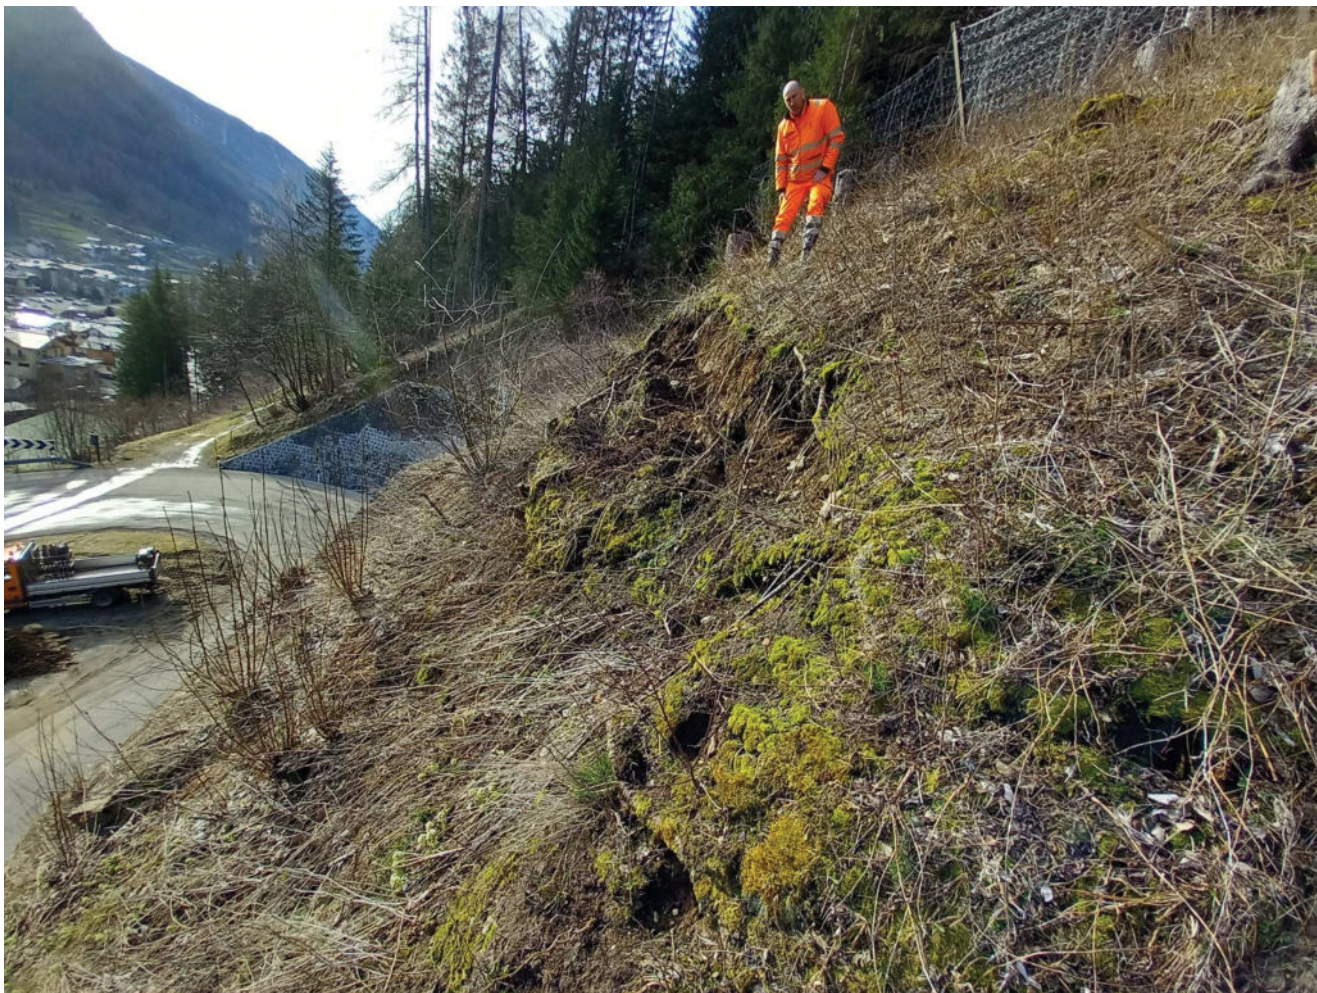
**Foto n. 7 – S.P. 87 di Pejo, al km 6,550**

Vista della frana, si nota la prosecuzione dell'estensione della superficie di rottura tra la strada e la barriera paramassi in direzione est.

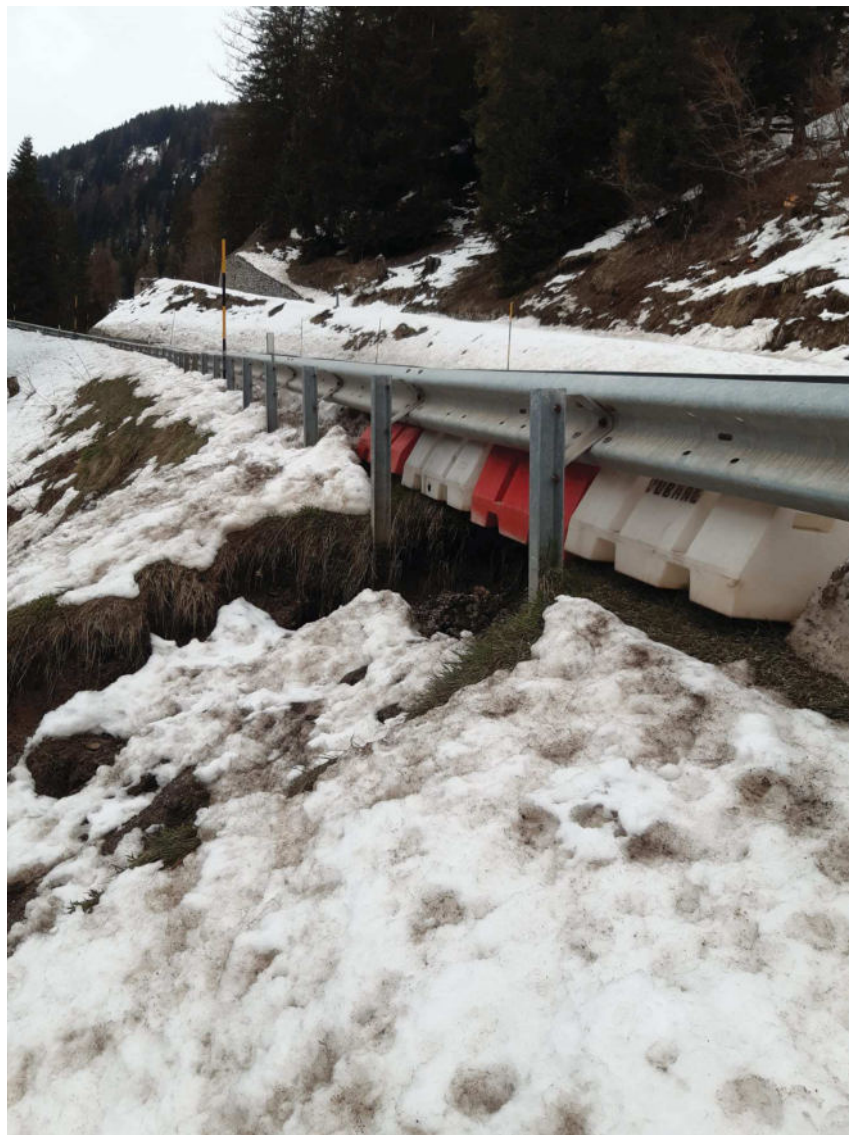
**Foto n. 8 – S.S. 42 del Tonale e della Mendola al km 154,700**

Vista della frana dalla sede viabile, si nota lo scivolamento a valle della rampa di sostegno della strada.

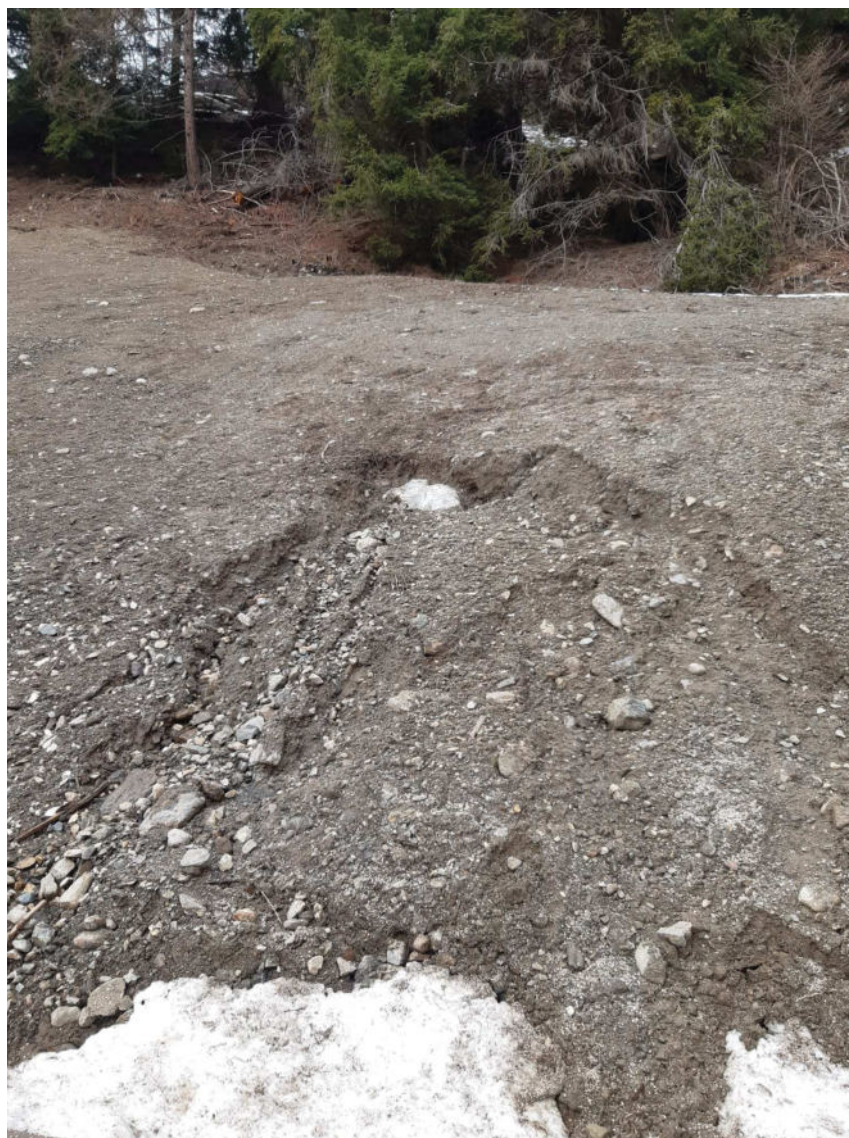
**Foto n. 9 – S.S. 42 del Tonale e della Mendola al km 156,350**

Vista della frana dalla sede viabile, si nota lo scivolamento a valle della rampa di sostegno della strada e la completa occlusione dei pozzetti di captazione delle acque meteoriche della piattaforma stradale.

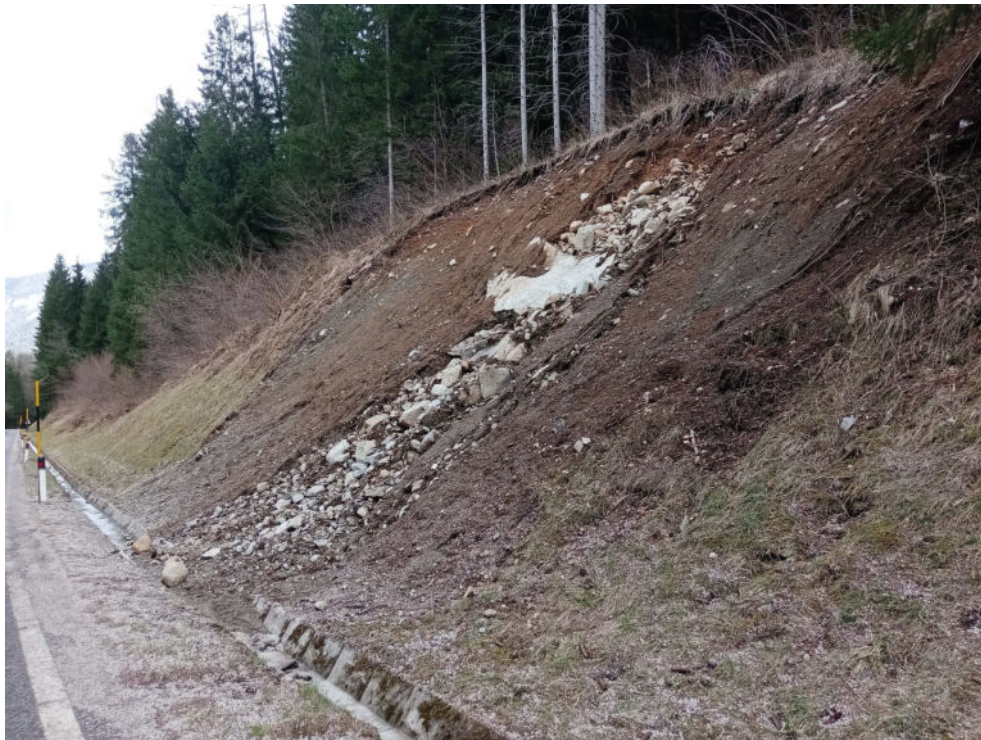
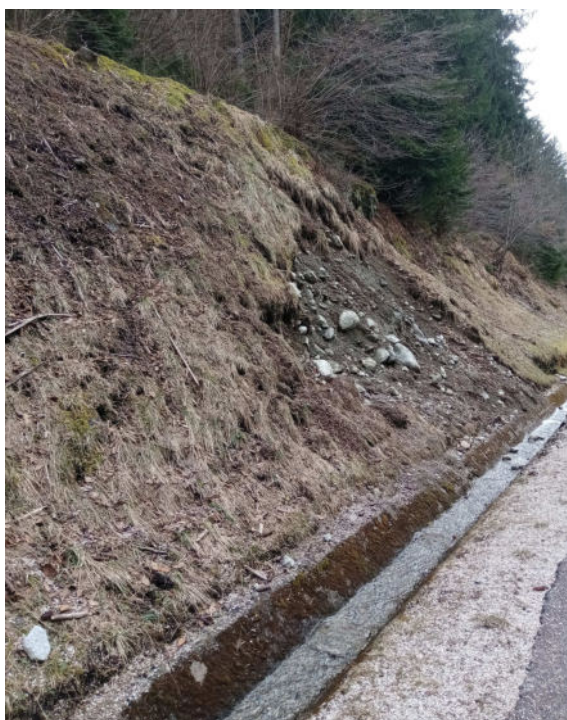
**Foto n. 10 e n. 11 – S.P. 206 di Marilleva interventi vari di minore rilevanza**

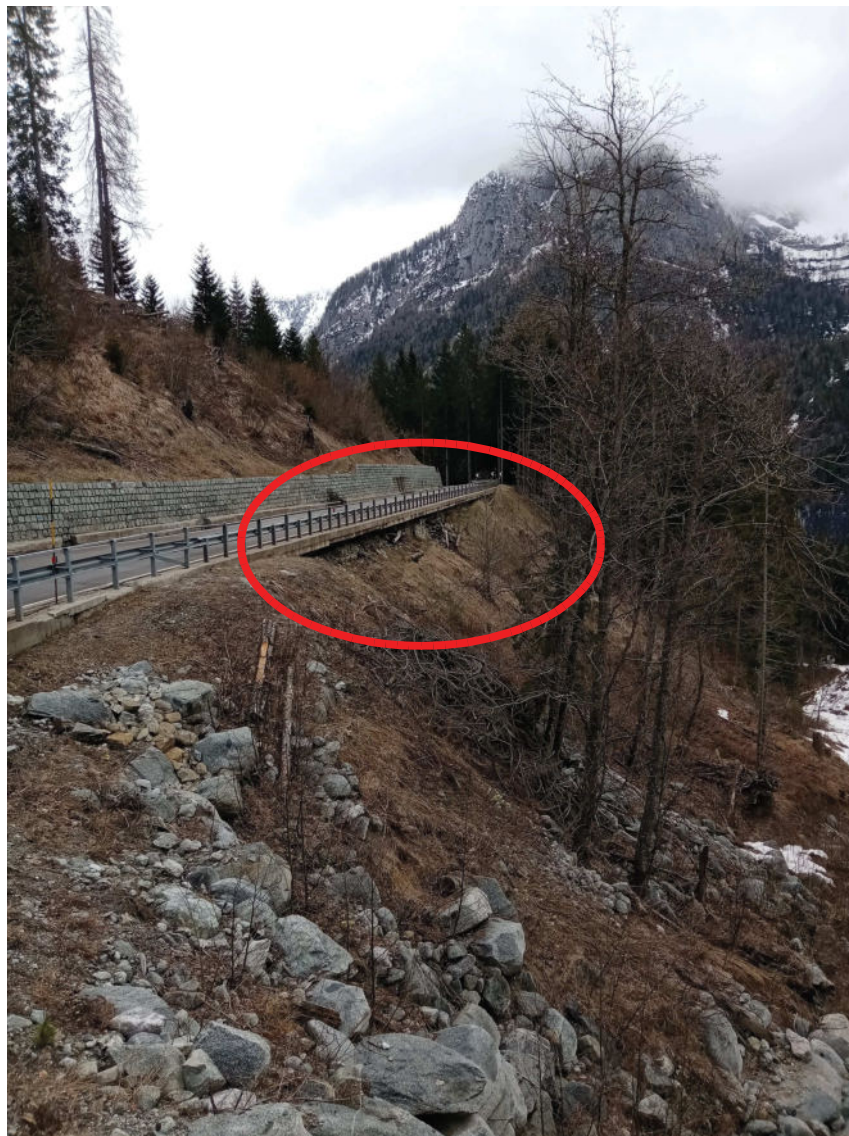
**Foto n. 12 – S.S. 239 di Campiglio al km 10,200**

Vista dello smottamento dalla sede viabile, si nota lo scivolamento a valle della rampa di sostegno della strada e il parziale svuotamento delle opere di sostegno della strada (berlinese di micropali e bragher in legno).
