Provincia Autonoma di Trento Servizio Gestione Strade - Settore 6

RELAZIONE TECNICA

OGGETTO: Lavori di somma urgenza per la regimazione delle acque di piattaforma e provenienti dalla volta all'interno delle gallerie Ponte Pià e Limarò, tra le pr. km. 94,400 e 96,200 e 105,070 e 106,390 circa della S.S. 237 del Caffaro, nei comuni di Comano Terme e Madruzzo.

Tione di Trento, settembre 2025

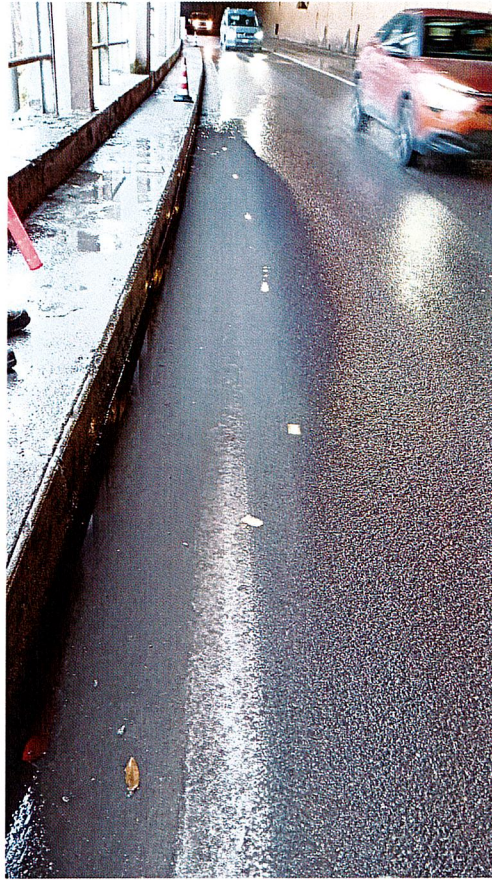
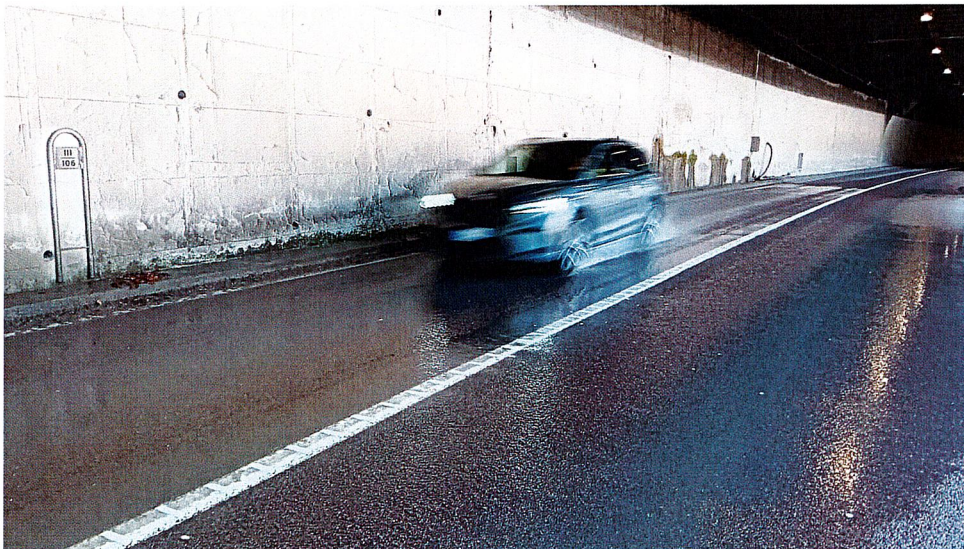
Dal mese di ottobre 2024, in occasione delle giornate piovose, durante le attività di pulizia e controllo della piattaforma, è stata segnalata da parte degli operatori, nonché delle forze dell'ordine e degli utenti la presenza di eccezionali venute d'acqua dalla volta delle gallerie e di conseguenti allagamenti, che hanno causato alcuni episodi di aquaplaning e proiezioni d'acqua, pregiudizievoli per la sicurezza della circolazione.

Foto n. 1 e n. 2 – ristagni sulla carreggiata nella galleria Limarò.

1. Copertura delle canalizzazioni esistenti con nuove griglie metalliche D400, previo risanamento del fondo e realizzazione di nuovi alloggiamenti a quota superiore rispetto agli attuali (per la galleria Limarò);
2. realizzazione di alcune opere di captazione esterne consistenti nella realizzazione di due pozzetti con attraversamento stradale e relativo scarico all'altezza dell'ingresso della galleria Limarò (pr. km. 105,064 - ingresso galleria Limarò misurato dalla pr. km. 105,000);
3. realizzazione di un tratto di nuova canaletta con griglia tra le pr. km. tra le pr. km. 106,088 e 106,134 ca. lato sinistro;

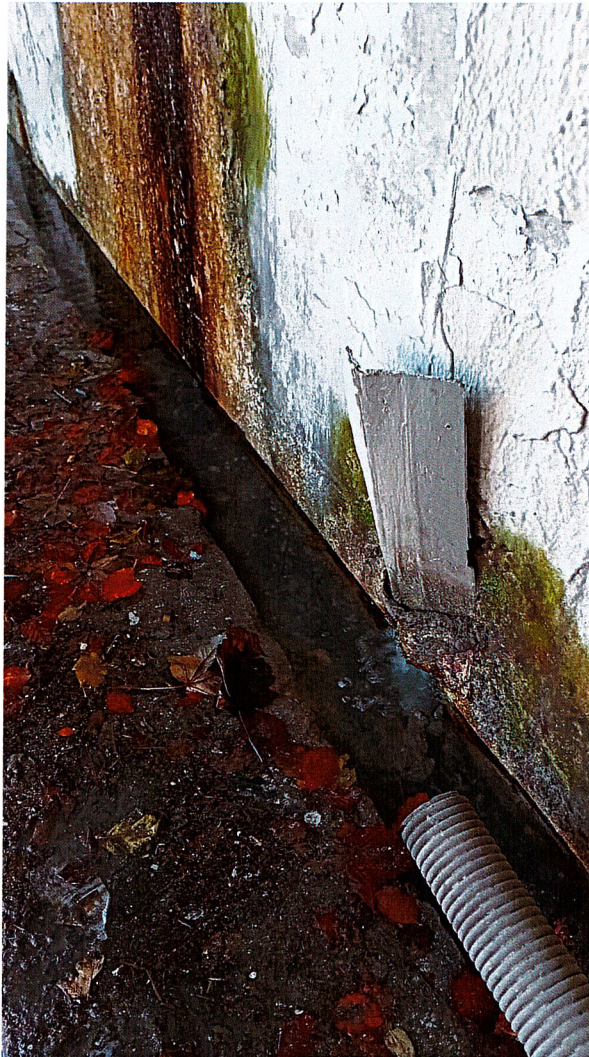
- il distacco e il generale ammaloramento di alcune centine di raccolta acque della volta;
- nuovi punti di venuta acque dalla volta;
- la carenza della rete di smaltimento esistente a fronte delle aumentate portate d'acqua nella galleria Limarò;
- la presenza di un "difetto altimetrico" con conseguente rischio di ristagno delle acque nella galleria Limarò;
- l'assenza di pozzetti di captazione immediatamente all'ingresso della galleria Limarò che evitino l'apporto di acqua esterna;
- il danneggiamento delle griglie di copertura delle canalette di scolo della galleria Limarò, con portata dei carichi stradali compromessa.

Foto n. 3 – apporto di acque dalla volta nella galleria
Limarò.

4. realizzazione di nuovi tratti di canalette sulle banchine sopraelevate in cls e ampliamento della canaletta esistente in tratti vari sul lato sinistro tra le pr. km. 105,833 e 106,432 (imbocco galleria lato Sarche misurato dalla pr. km. 106,400) e sul lato destro tra le pr. km. 106,369 e 106,432 (imbocco galleria lato Sarche misurato dalla pr. km. 106,400);
5. ripristino degli scarichi in sinistra all'altezza dei finestroni della galleria Limarò;
6. realizzazione e sostituzione di cinque centinature in corrispondenza delle infiltrazioni più evidenti dalla volta per accompagnarle alle captazioni tra le pr. km. 105,645 e 106,372 ca. nella galleria Limarò.

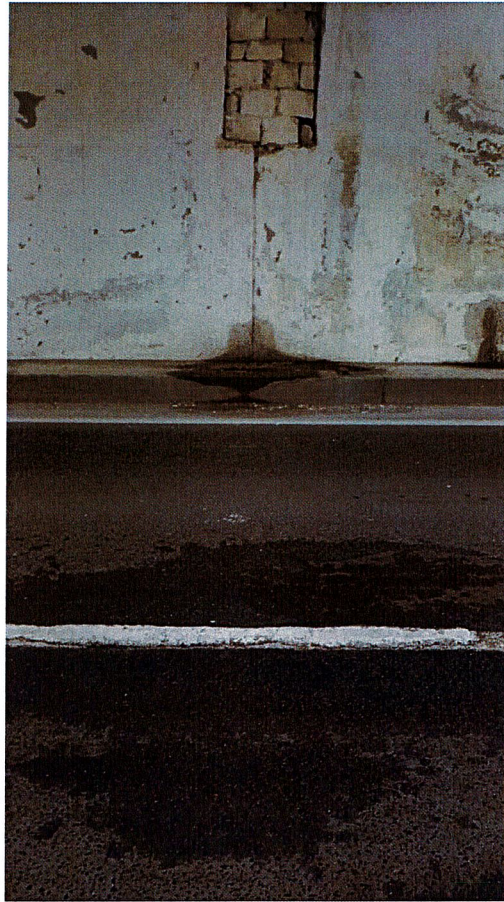
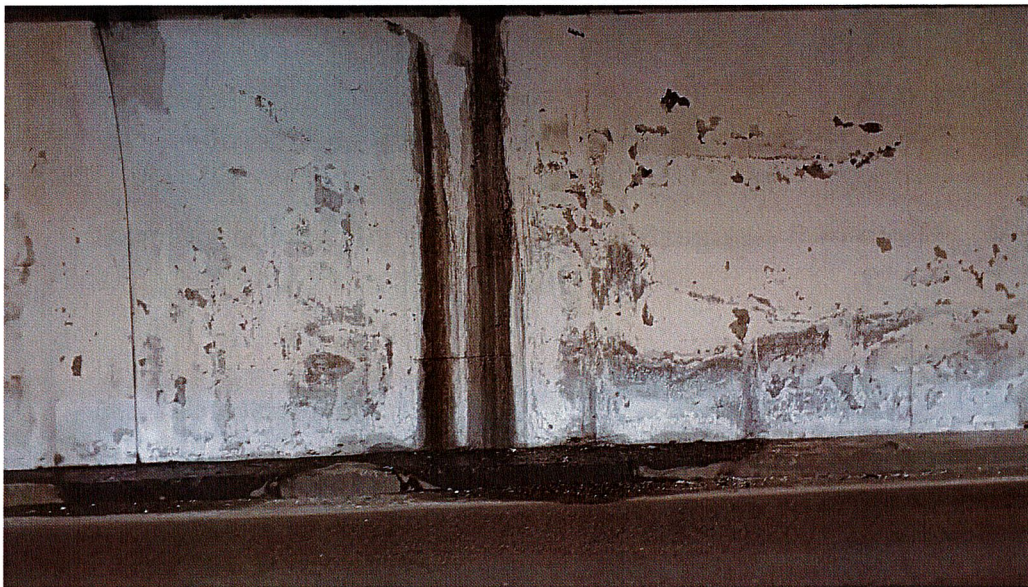
Foto n. 4 e n. 5 - ristagni sulla carreggiata e percolazioni sul marciapiede nella galleria Limarò.

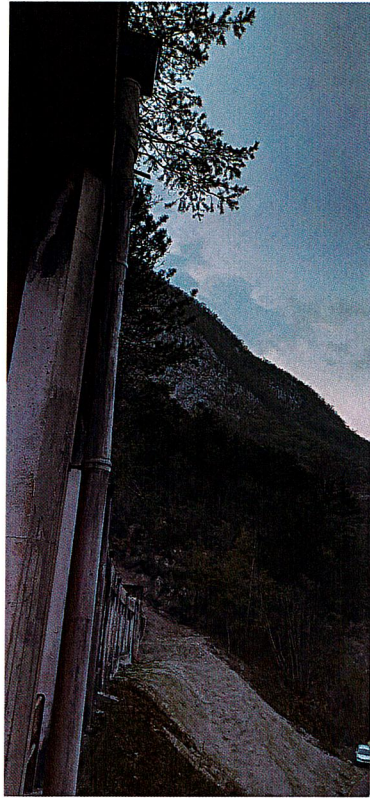
Foto n. 6 – pluviali danneggiati esterni ai finestroni della galleria Limarò.

1. Regimazione delle acque d'infiltrazione provenienti dall'estradosso della soletta di copertura all'altezza dei finestroni della galleria Limarò attraverso 7 nuovi raccordi delle tubazioni di scolo realizzati in carpenteria metallica zincata.

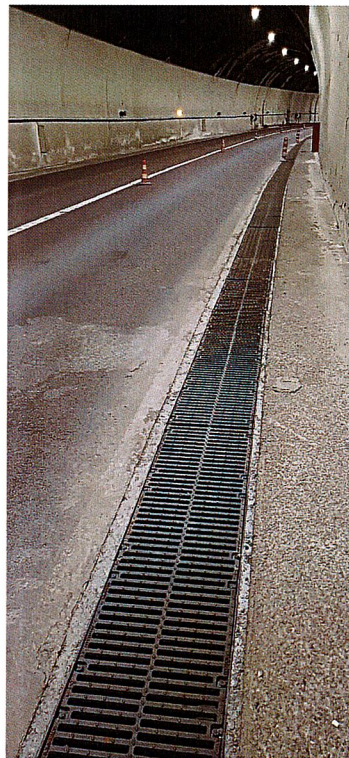
Foto n. 7 – posa nuove griglie nella galleria Limarò.

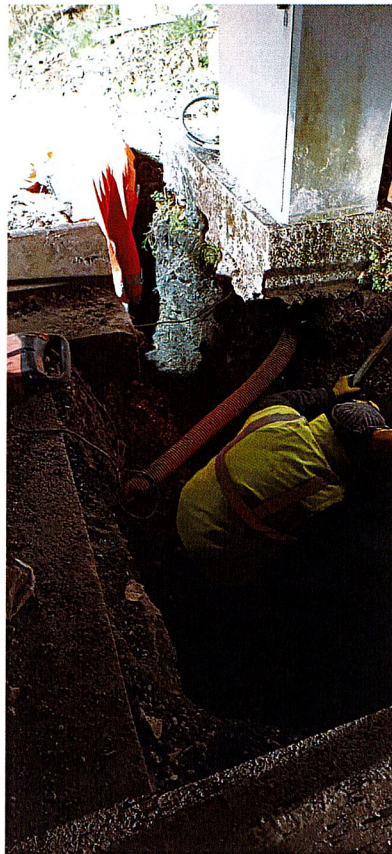
Foto n. 8 – realizzazione di due pozzetti con attraversamento stradale e relativo scarico all'altezza dell'ingresso della galleria Limarò (pr. km. 105,064 - ingresso galleria Limarò misurato dalla pr. km. 105,000).

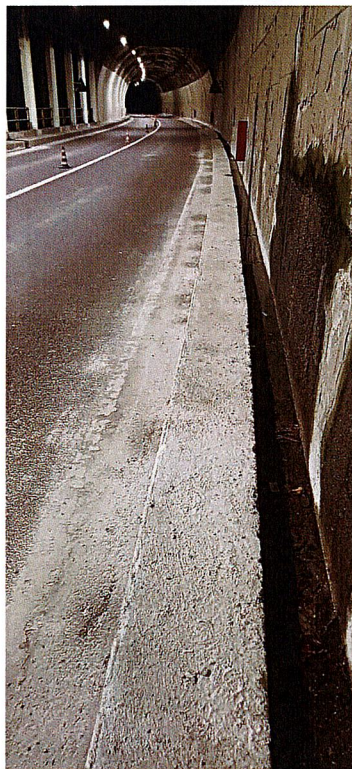
Foto n. 9 – realizzazione di nuovi tratti di canalette sulle banchine soprelevate in cls.

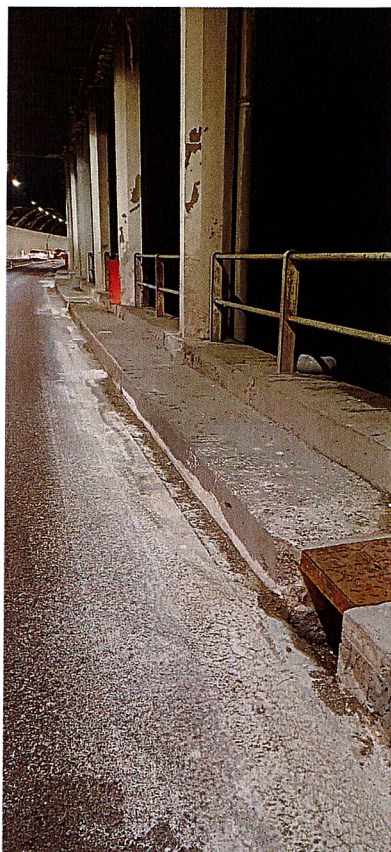
Foto n. 10 – ripristino degli scarichi in sinistra all'altezza dei finestroni della galleria Limarò.
