**PROVINCIA AUTONOMA DI TRENTO  
DIPARTIMENTO PROTEZIONE CIVILE  
SERVIZIO GEOLOGICO**

**MONITORAGGIO TOPOGRAFICO – STRUMENTALE  
del versante a monte del  
Polo Museale MART**

**ROVERETO**

Aggiornamento: marzo 2019

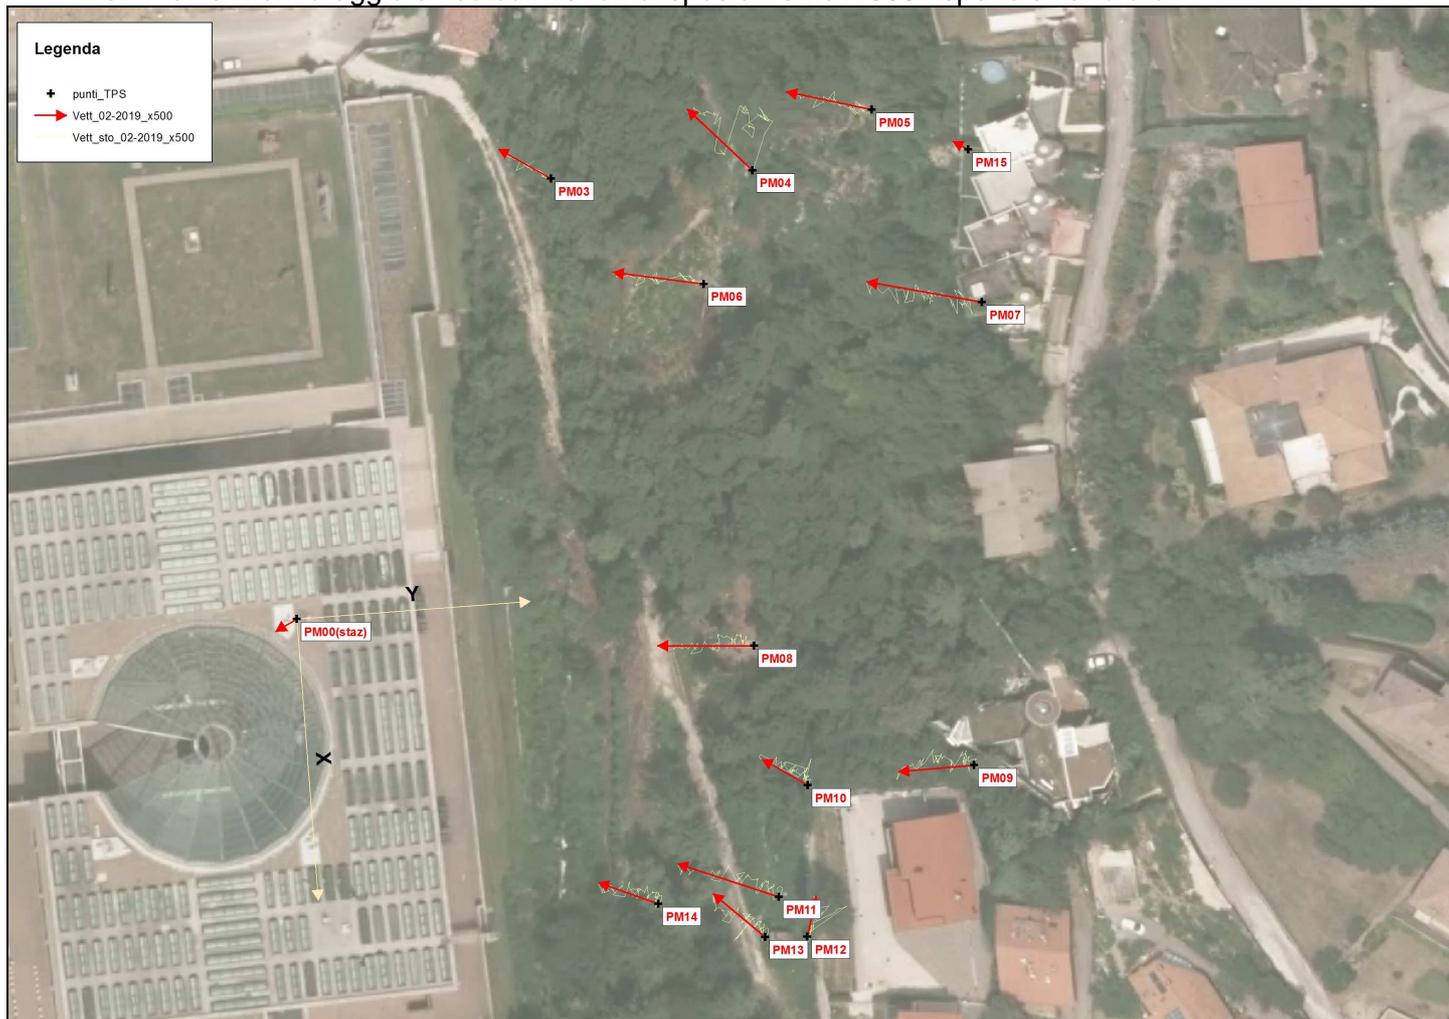
## Planimetria monitoraggio ottico con vettori di spostamento x 500 rispetto all'ortofoto

In continuità con le precedenti relazioni, il monitoraggio ottico espone i risultati considerando due zone ben distinte: la zona Nord, a monte del parcheggio interrato e la zona Sud a monte dell'edificio del MART vero e proprio.

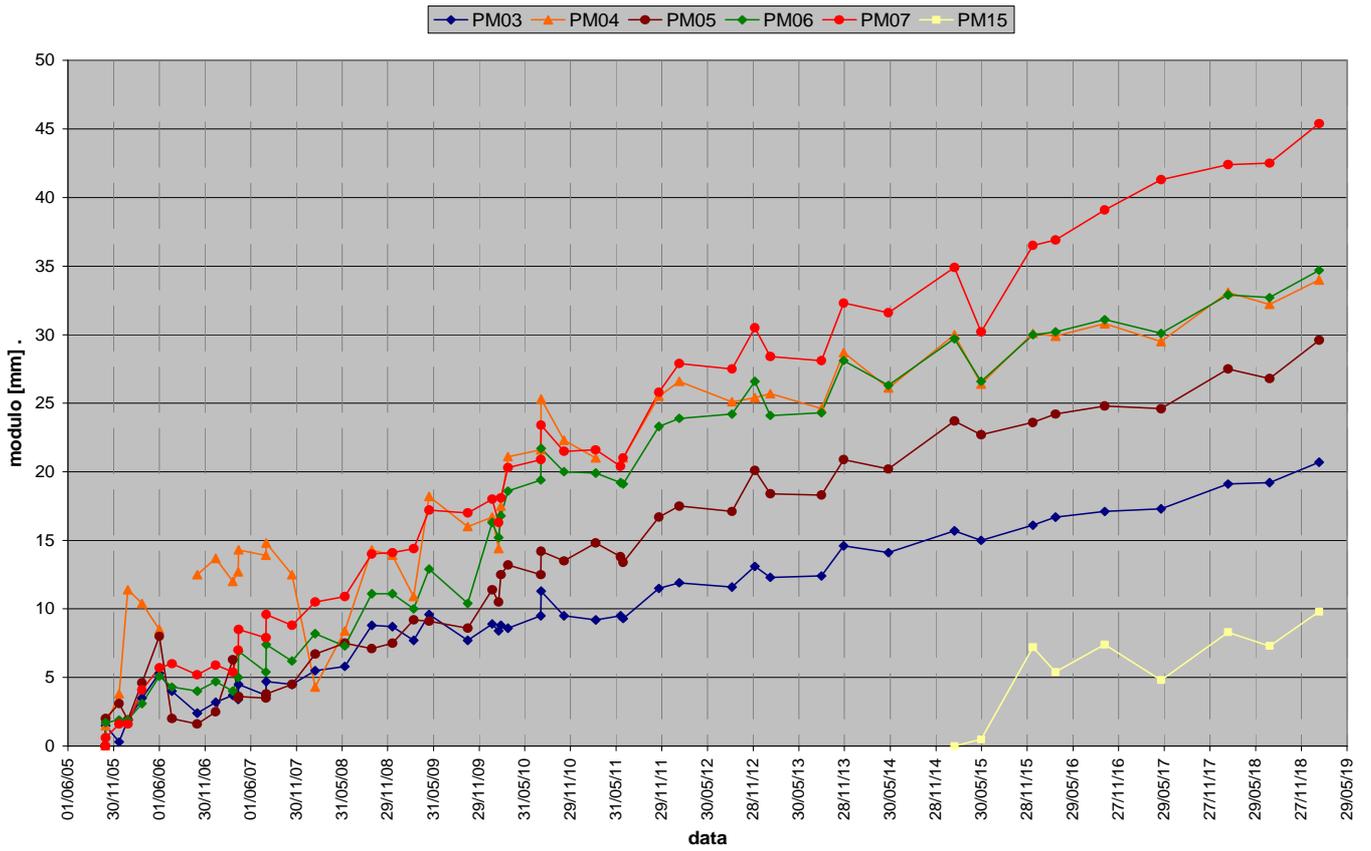
MART ottico vettori totali ZONA NORD

La zona Nord si conferma quella con le maggiori deformazioni (escludendo il PM15, posizionato solo nel 2015); la deformazione media (PM04-05-06-07) è di circa 36 mm dal 2005, con una massima di 45 mm sul punto PM07, molto probabilmente amplificata dalla posizione in alto sull'edificio; il punto PM03, posto nella parte bassa del versante, poco sopra il parcheggio interrato, si muove nello stesso modo, ma con meno velocità. La velocità di deformazione media della zona considerata è gradualmente diminuita dai 5-6 mm/anno del 2006 a 1 mm/anno del 2015; nei tre anni successivi si è mantenuta piuttosto costante, pari a circa 2 mm/anno, la stessa misurata anche nell'ultimo anno.

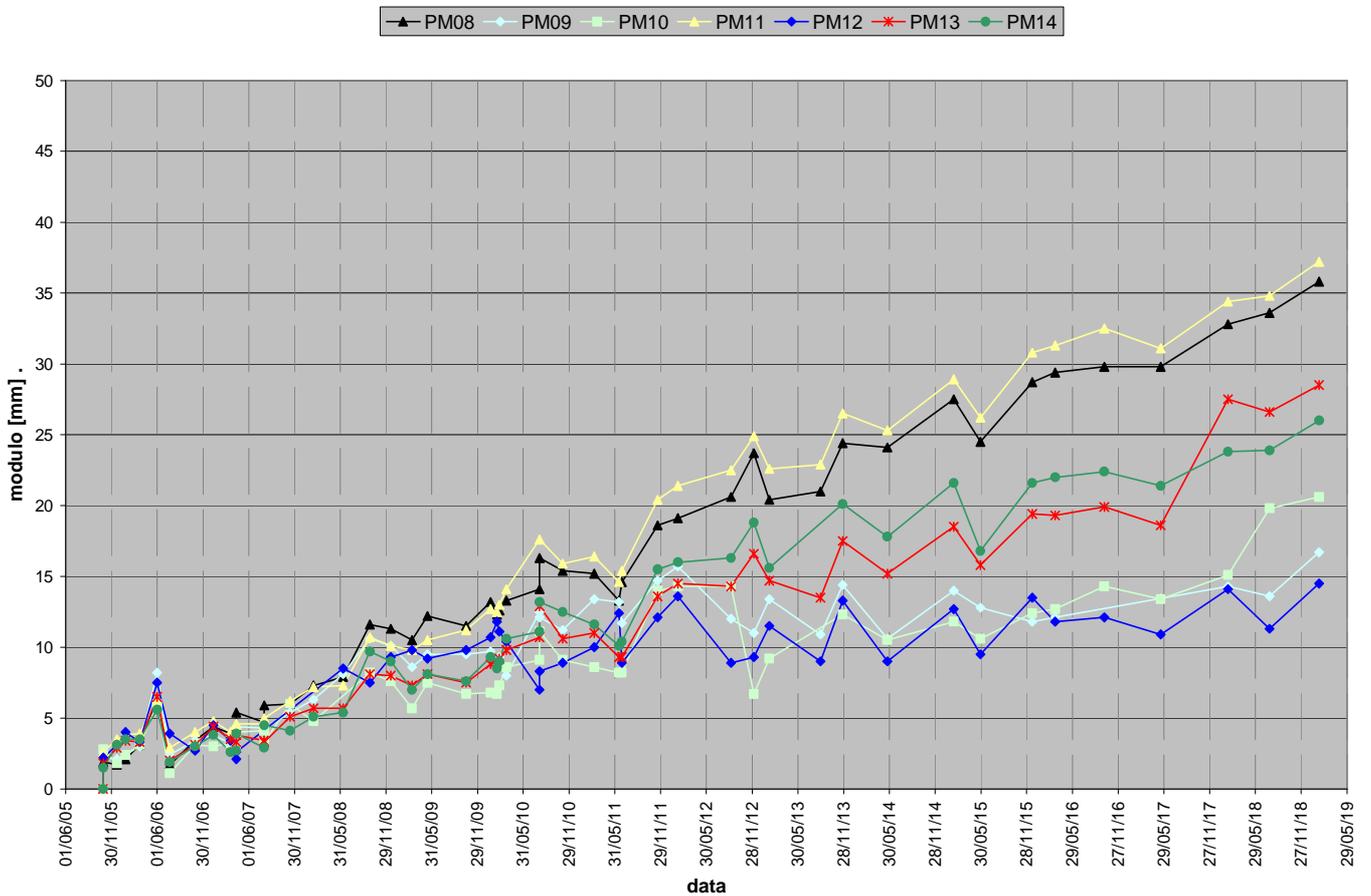
MART ottico vettori totali ZONA SUD

La zona Sud, a valle del muro tirantato (PM08-11-13-14), registra una deformazione media di 32 mm, con una punta massima di 37 mm in P11. La velocità media nel periodo 2006/2015 è diminuita dai 3 mm/anno ad 1 mm/anno; dal marzo 2016 è stabile attorno ai 2 mm/anno.

Dei restanti tre punti, il PM09 e PM10 (il primo posto su un edificio in cemento armato, il secondo nella parte Nord del muro tirantato) evidenziano deformazioni prossime ai 15 mm totali; dopo il 2015, la loro velocità è diminuita a circa 0,5 mm/anno. Il punto PM12, nella parte mediana del muro, dopo il danneggiamento subito nel 2008 è sostanzialmente fermo dal punto di vista planimetrico; ha evidenziato però un abbassamento verticale di 3-4 mm tra il 2005 e il 2013; nel periodo successivo è però privo di movimento, confermato anche dalle misure di livellazione.

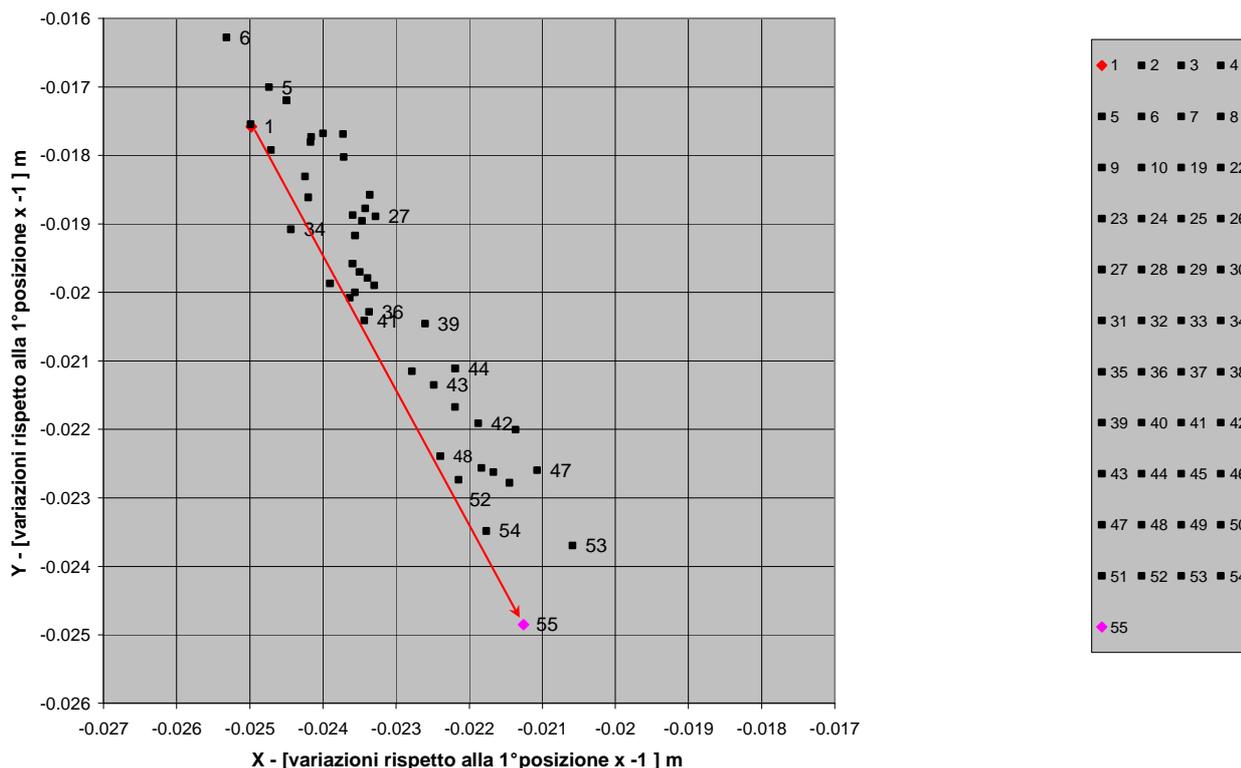
### NADIRALE spostamento della copertura rispetto alla fondazione

Lo strumento nadirale misura gli spostamenti del pilastro di stazione sul tetto del Mart rispetto a un punto materializzato sulla fondazione alla base del vano tecnico; permette di riportare ad ogni misura, misurandone i delta, l'asse verticale della stazione totale esattamente sul punto materializzato sulla fondazione. E' in pratica un "piombo ottico" che misura il movimento planimetrico della copertura rispetto alla fondazione dell'edificio; a ogni misura (sono 55 in totale) il punto in alto viene, attraverso una basetta micrometrica, riportato sulla verticale del punto sulla fondazione. I valori registrati, secondo gli assi cartesiani riportati in planimetria (X = ~ Nord/Sud; Y = ~ Est/Ovest), sono quindi speculari rispetto al reale movimento del punto in alto rispetto alla fondazione; la direzione reale di spostamento è Ovest- Sud/Ovest e vale circa 8 mm in 13 anni (0,6 mm/anno)

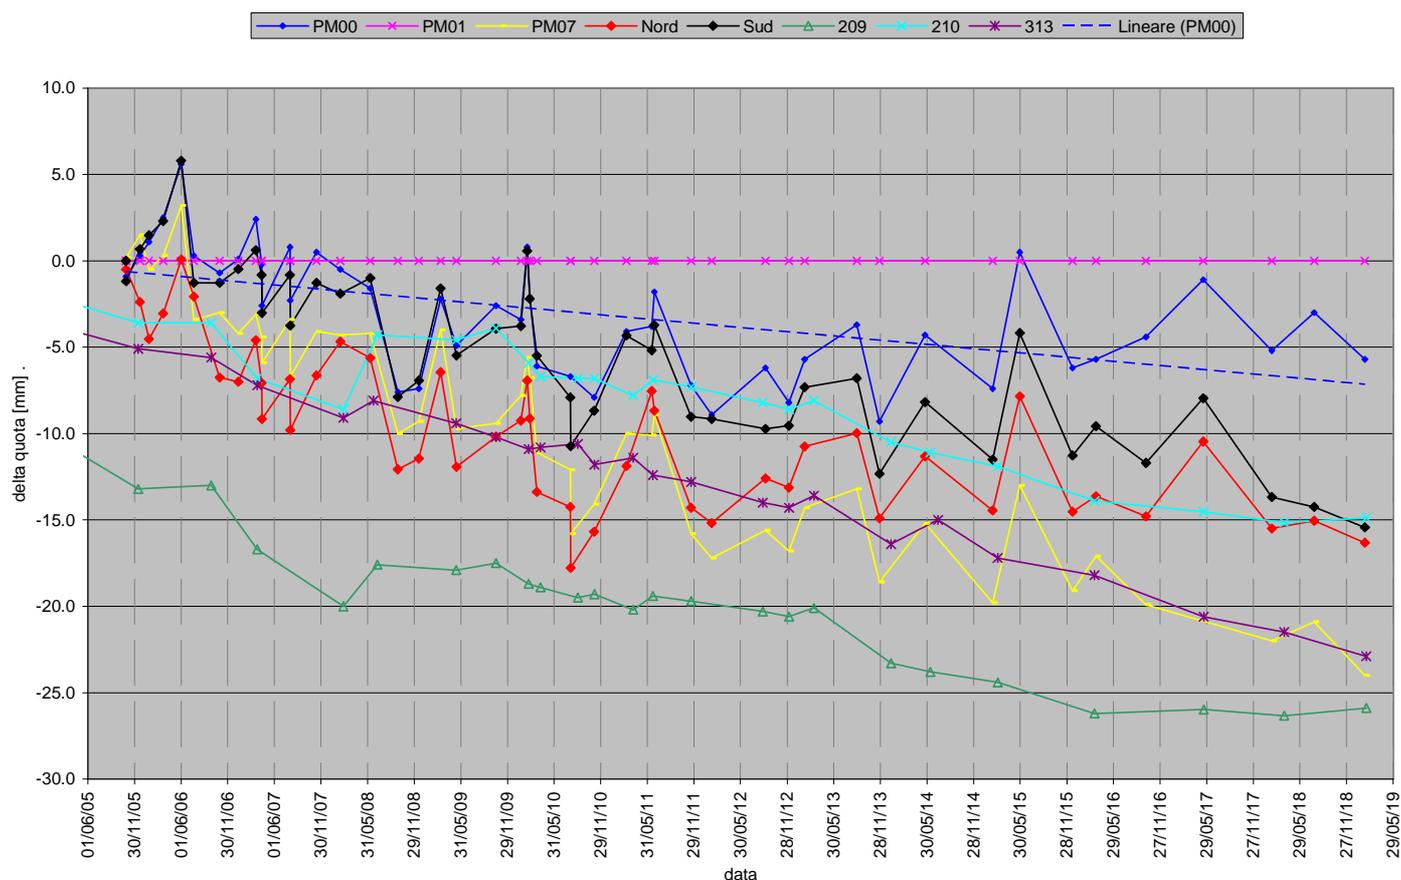
MART TPS - componente VERTICALE

I risultati del nadirale misurano il solo movimento sul piano orizzontale del pilastro di stazione; è però molto probabile che al movimento planimetrico si associ anche un assestamento verticale. Si sono quindi corrette le quote risultanti dalle misure ottiche TPS fissando in quota la mira PM01 posta sull'edificio storico del liceo (non visibile in planimetria), oltre 200 m più nord e certamente non influenzato dai lavori di costruzione del MART. La stazione totale non è lo strumento più preciso per la misura della componente verticale, tuttavia i grafici derivanti dalle elaborazioni mostrano una tendenza all'abbassamento del punto di stazione PM00 sul tetto.

Sono confrontabili gli assestamenti sui punti TPS in corrispondenza di alcuni dei punti di livellazione (209-210-313) misurati con un riferimento completamente diverso e, nella componente verticale, molto più preciso. Il trend di deformazione verticale si presenta in diminuzione.

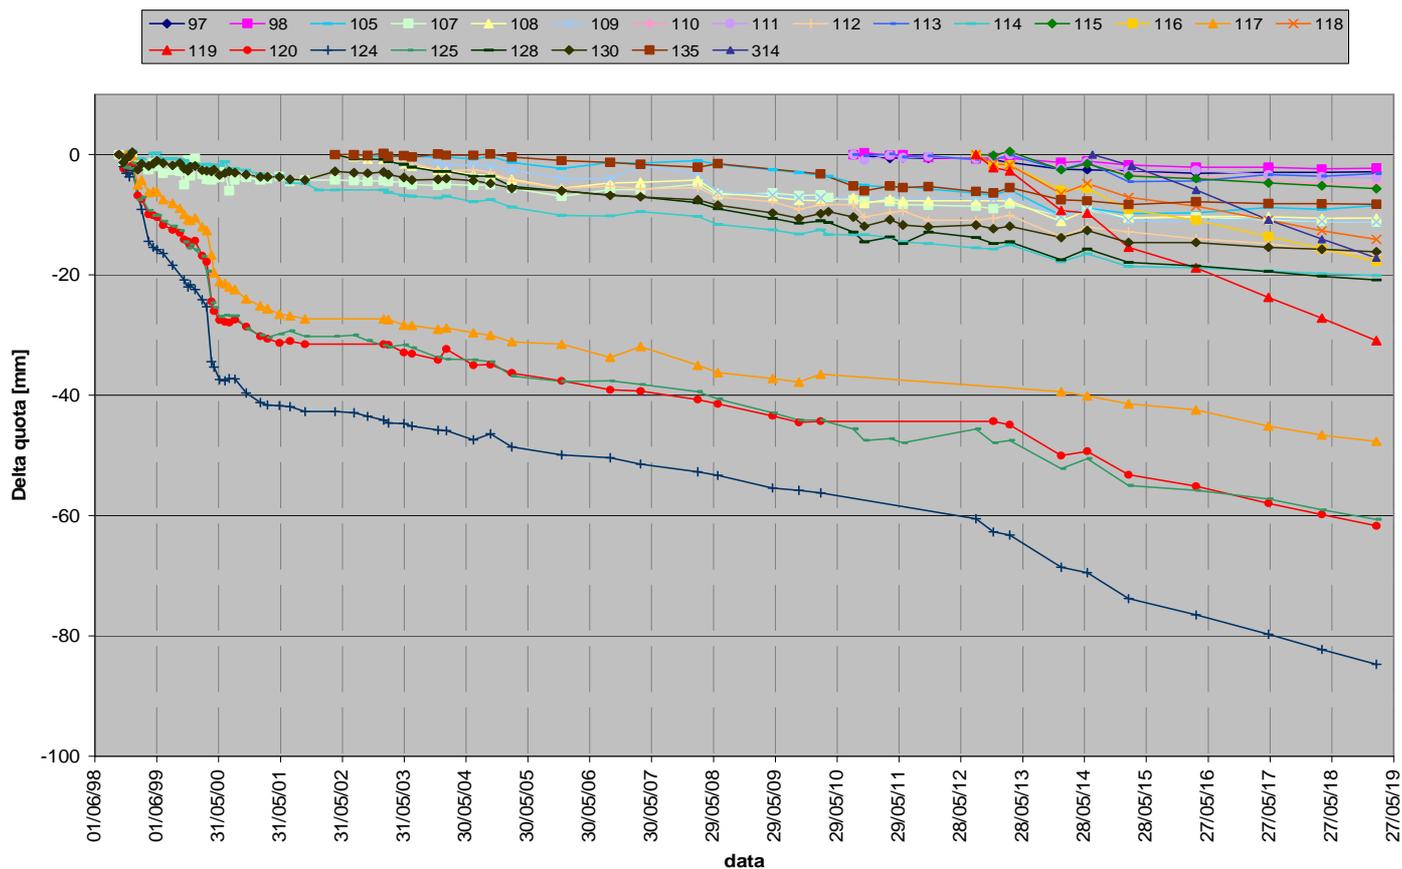
Via SETTE VILLE - storico

Le maggiori deformazioni si sono verificate a valle delle ultime abitazioni di Via Sette Ville; nel grafico storico si osserva che la maggiore velocità di deformazione è stata misurata nella primavera del 2000, in concomitanza con la costruzione del muro tirantato; tra marzo e aprile 2000 si sono superati i 75 mm/anno di velocità in abbassamento.

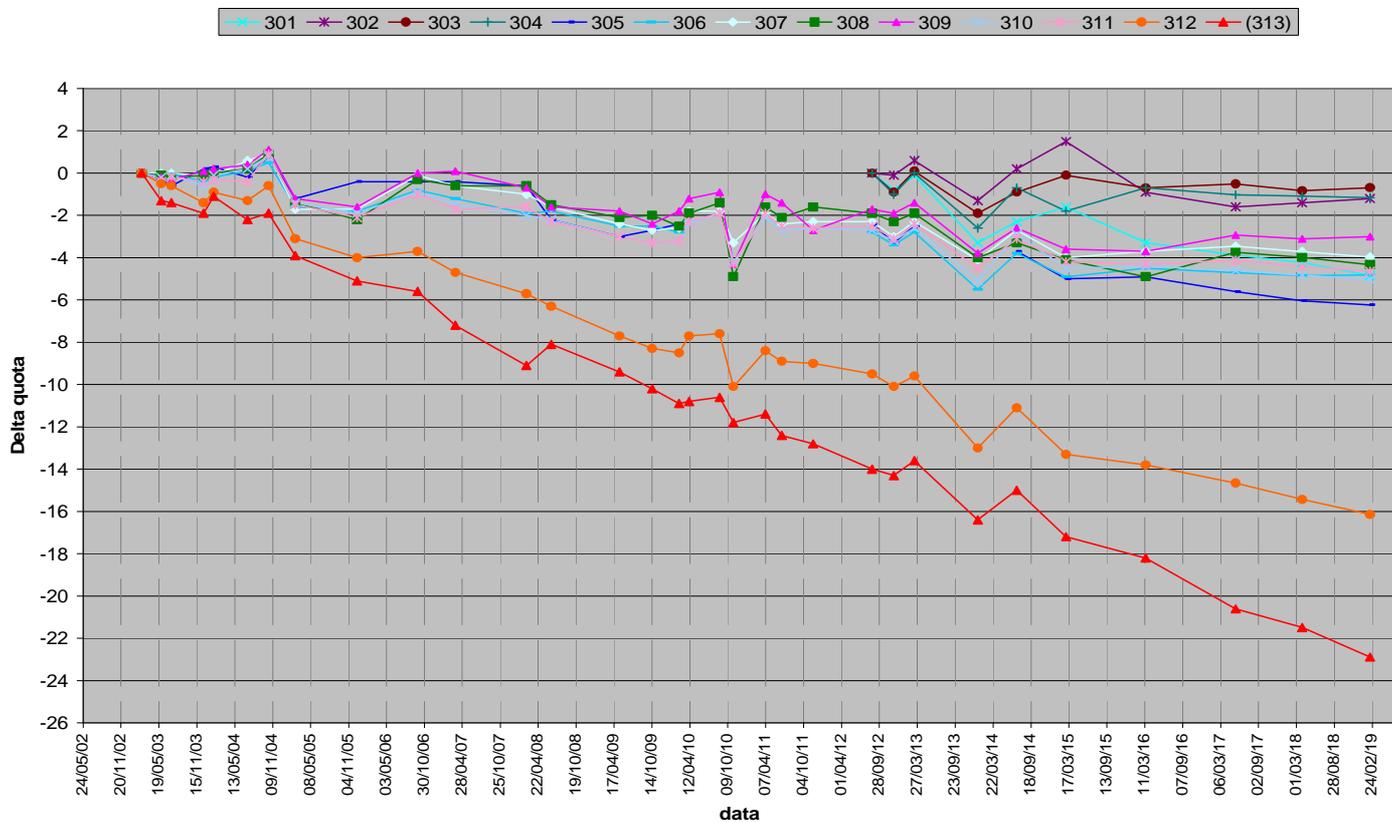
MURO TIRANTATO sotto le case - storico

Come già visto nelle misure TPS e come si osserva nel relativo grafico dedicato, il muro tirantato evidenzia ancora un abbassamento costante nel suo vertice nord (312), ancora più marcato qualche metro più a Nord, sul vecchio muro in pietra (313); le loro velocità di deformazione valgono rispettivamente -0,8 e -1,6 mm/anno. La parte nuova del muro, verso Sud, è stabile; il solo punto 301, fissato sul pilastro di sostegno del terrazzo di casa Fedrigotti, qualche metro a monte del muro, manifesta un abbassamento ancora evidente pari a 0,5-0,7 mm/anno.

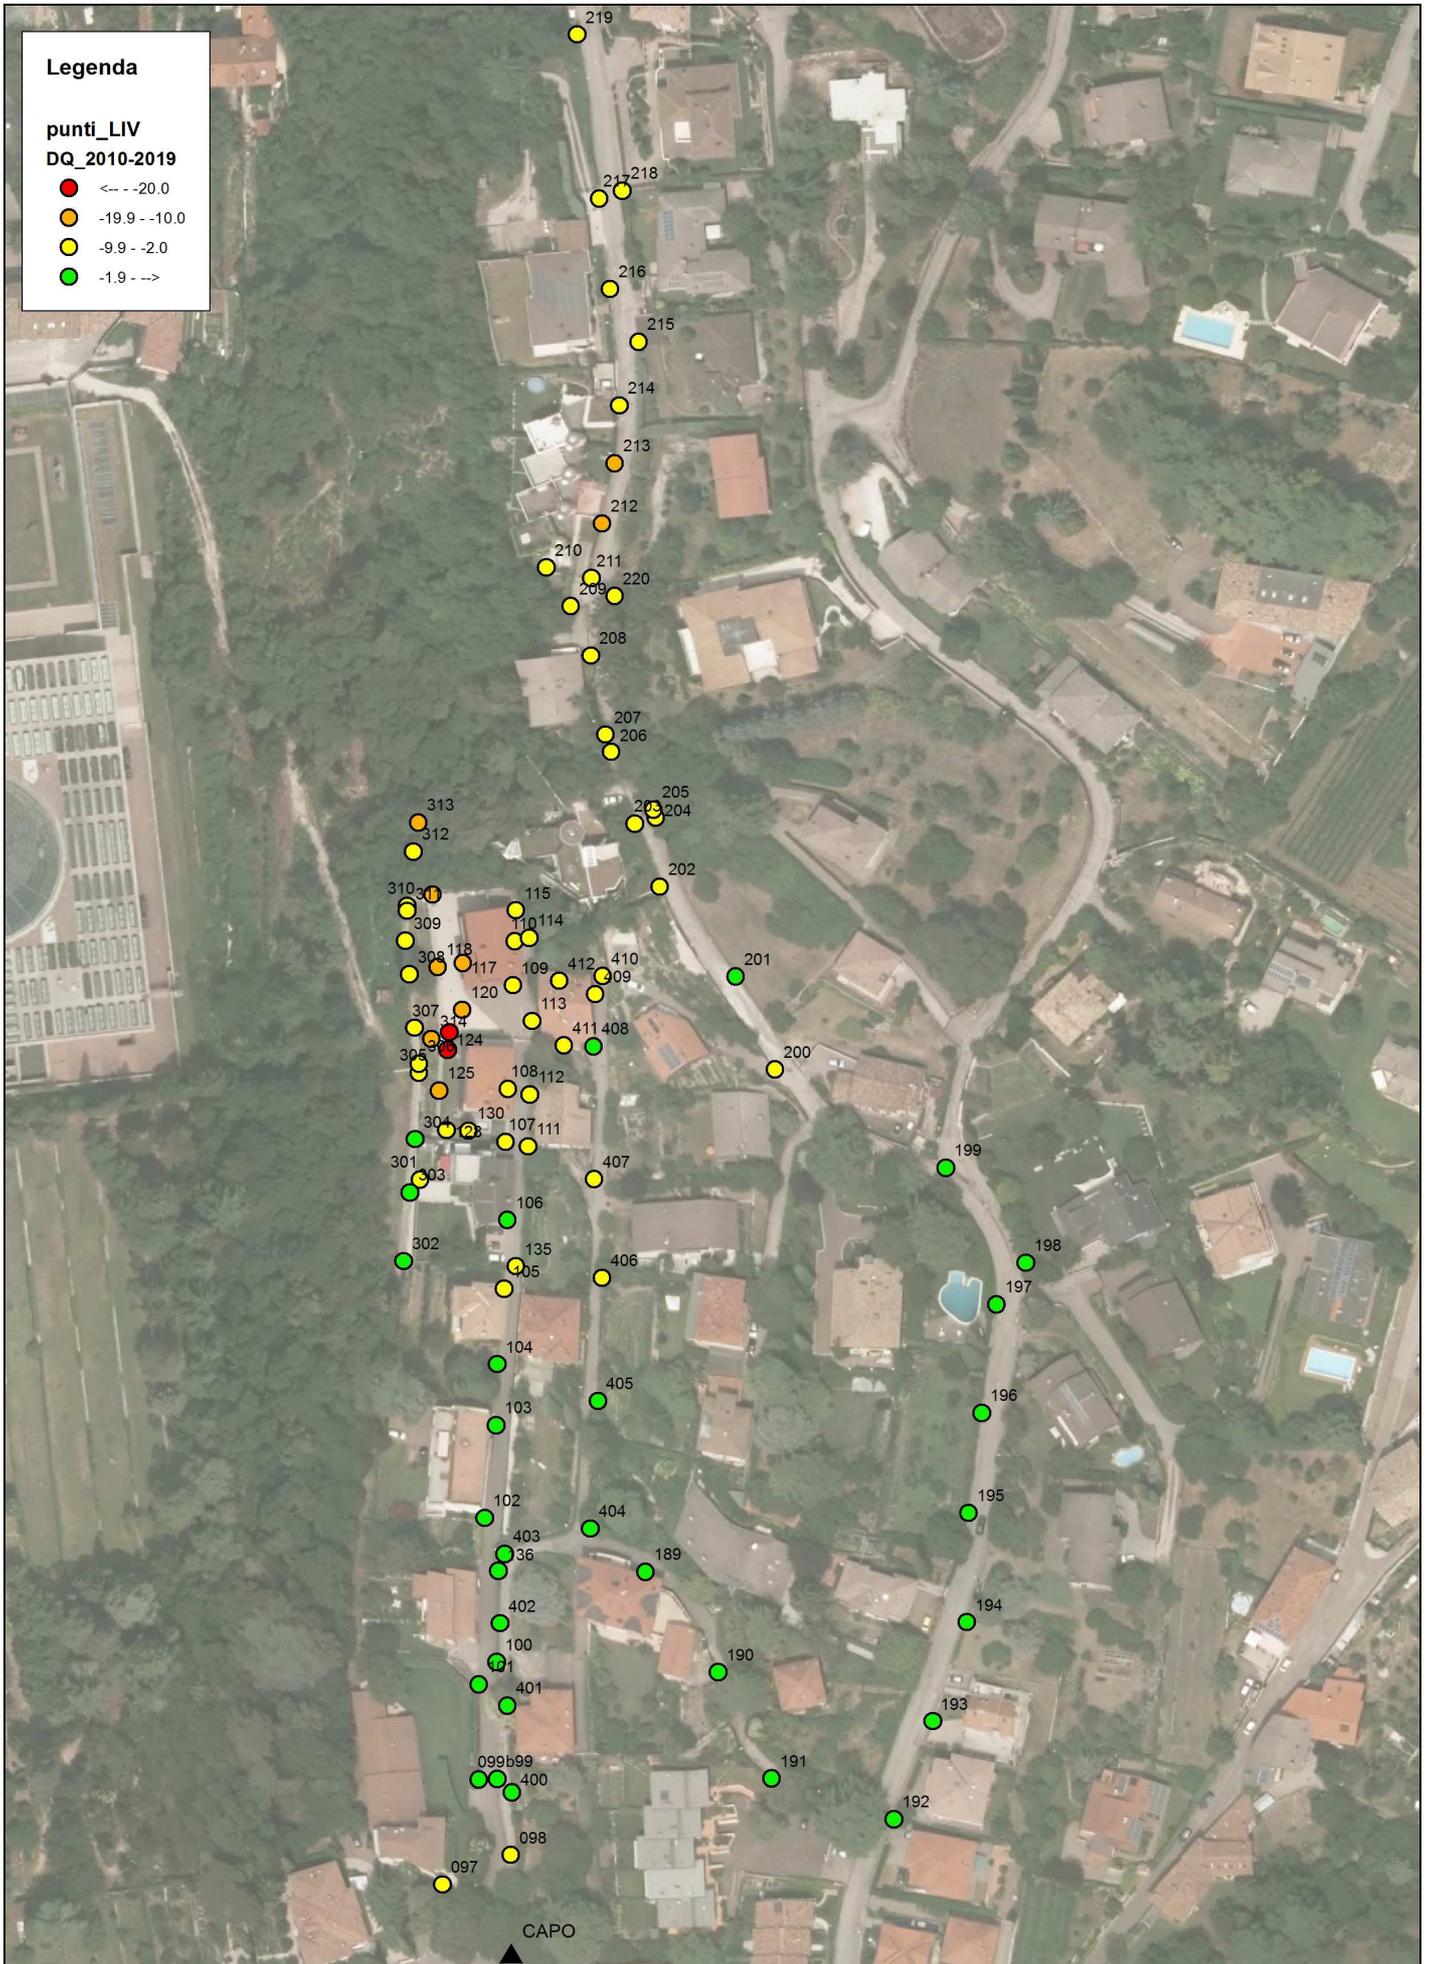
Nell'immagine successiva è riportata la planimetria con i valori delta quota in mm rappresentati a diversa scala cromatica, tutti dal 2010 e quindi confrontabili nel tempo.

La deformazione continua a manifestarsi maggiormente verso la fine di Via 7Ville; i punti (116-119 e 314) posizionati a fine lavori di ricostruzione degli edifici sui muretti che delimitano le pertinenze, si abbassano con una velocità costante pari a circa -3 mm/anno.

Tra marzo 2018 e febbraio 2019, la velocità di deformazione media calcolata, considerando i punti più significativi nelle pertinenze degli edifici ricostruiti, è compresa tra -1 e -2 mm/anno e mantiene un trend costante.

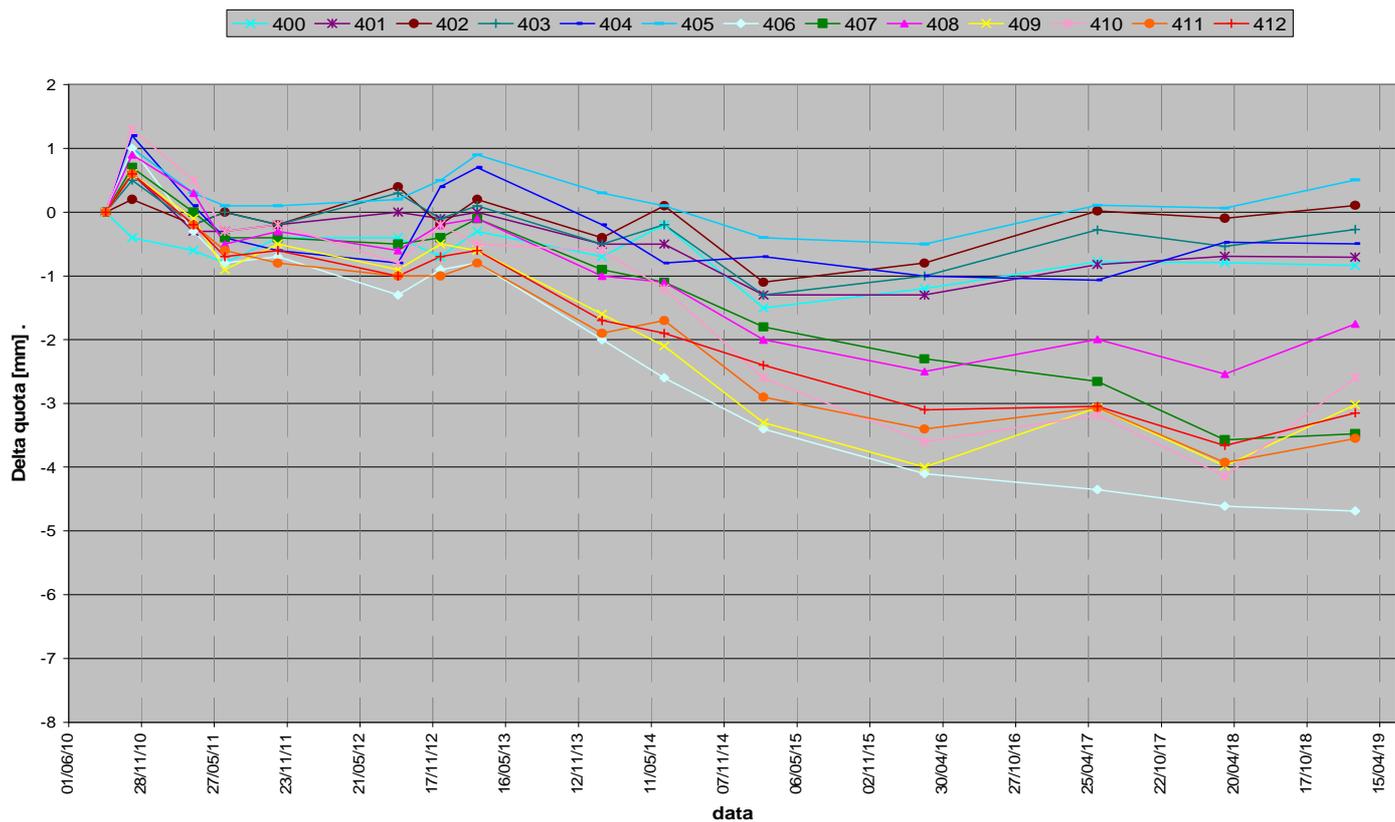
### VIA MIRAMONTI -2010

La livellazione di Via Miramonti conferma che il movimento si è manifestato a Nord del caposaldo 405. La deformazione ha avuto una discreta accelerazione nel periodo 2013/2014 superando di poco 1 mm/anno; negli ultimi tre anni il movimento si è confermato in netta diminuzione, prossimo a zero nell'ultimo anno.

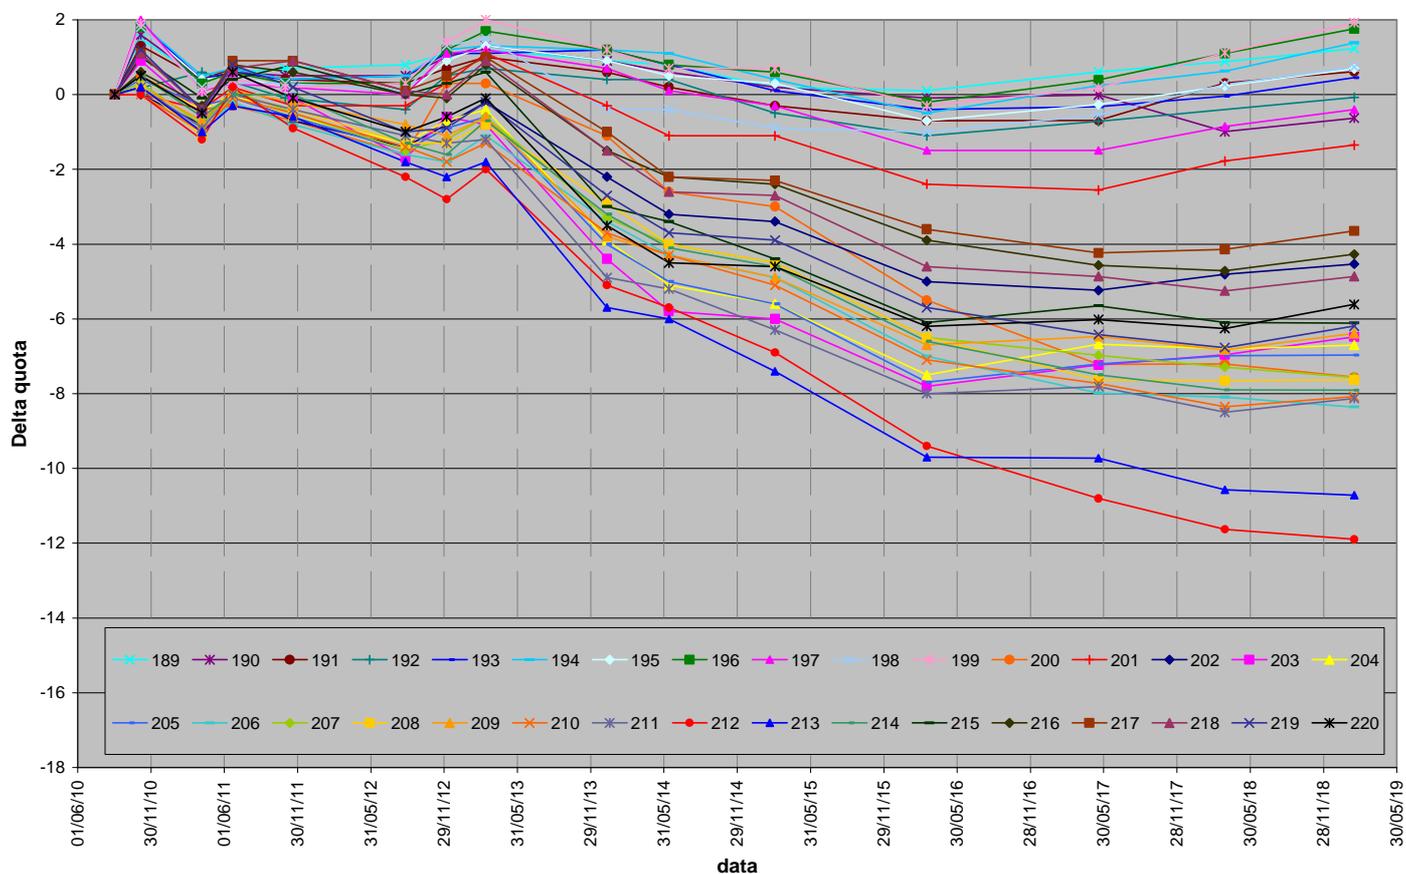
### VIA BELLAVISTA - 2010

Netto il limite delle deformazioni misurate, le quali iniziano a Nord del punto n. 200; la maggiore la velocità in abbassamento è stata misurata in corrispondenza delle schiere di via Bellavista, a monte del parcheggio MART, e ha superato nel periodo 2014/2015 i 2 mm/anno; negli ultimi tre anni si conferma in decisa diminuzione e sembra tendere a zero.

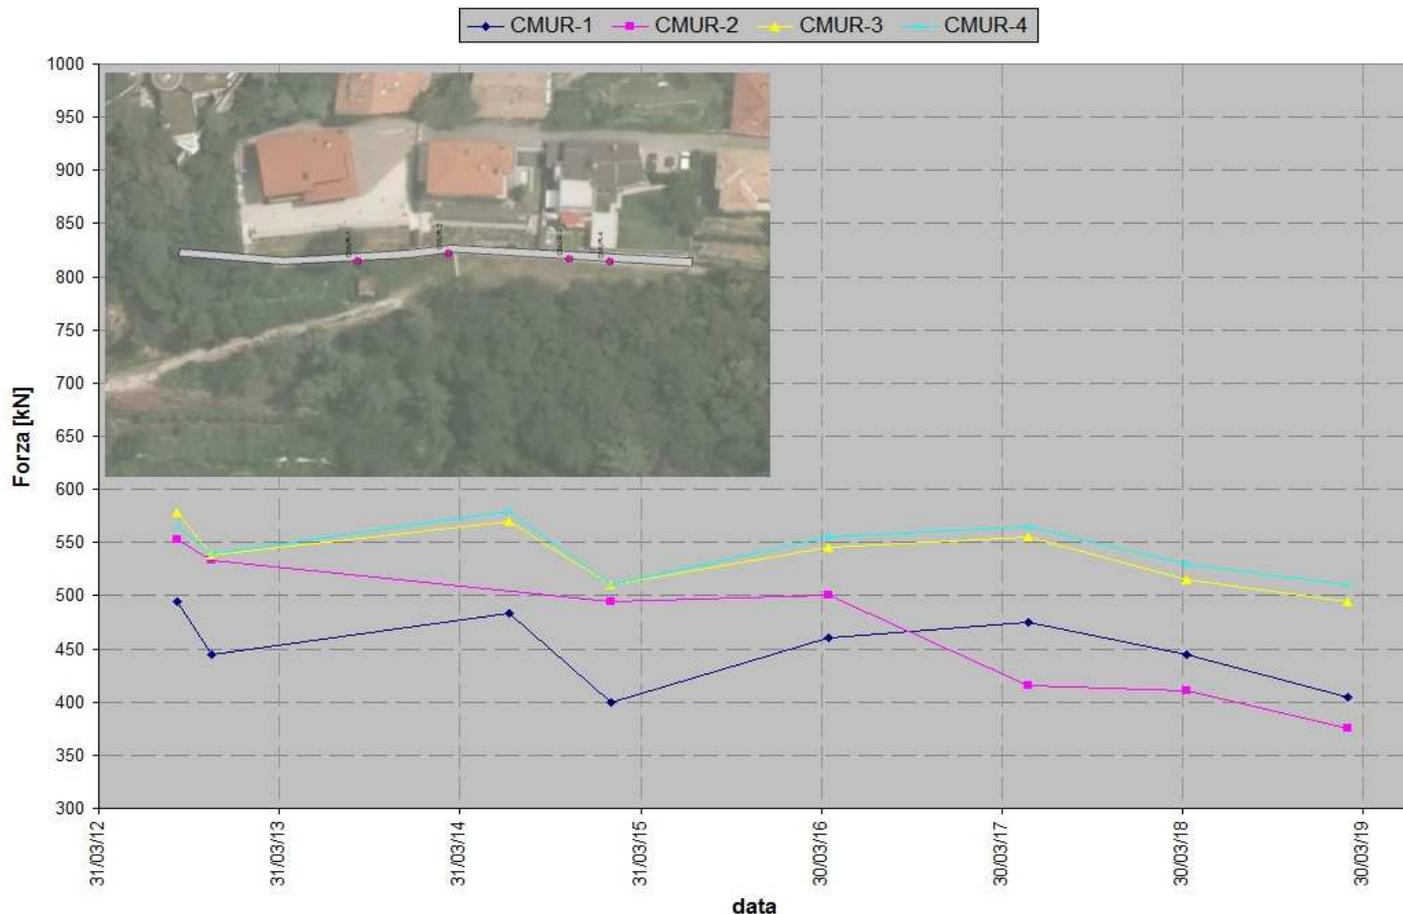
Celle di carico - muro tirantato sotto Via 7Vile  
lettura manuale

Le celle di carico installate sul muro tirantato sotto via Sette Ville sono quattro, ID da CMUR-1 a CMUR-4, da Nord verso Sud. Le prime due, attive dal 2000, hanno registrato forze costanti fino al 2012; le due più a Sud sono state aggiunte nel 2012 sul tratto di prolungamento del muro. Da quando sono tutte attive, i valori di forza letti mostrano un trend in diminuzione, più evidente su CMUR-2, la quale registra valori che da 553 KN del 2012 è diminuito fino a 375 KN nel 2019, con la variazione più evidente (-85 KN) tra il 04/2016 e il 05/2017.

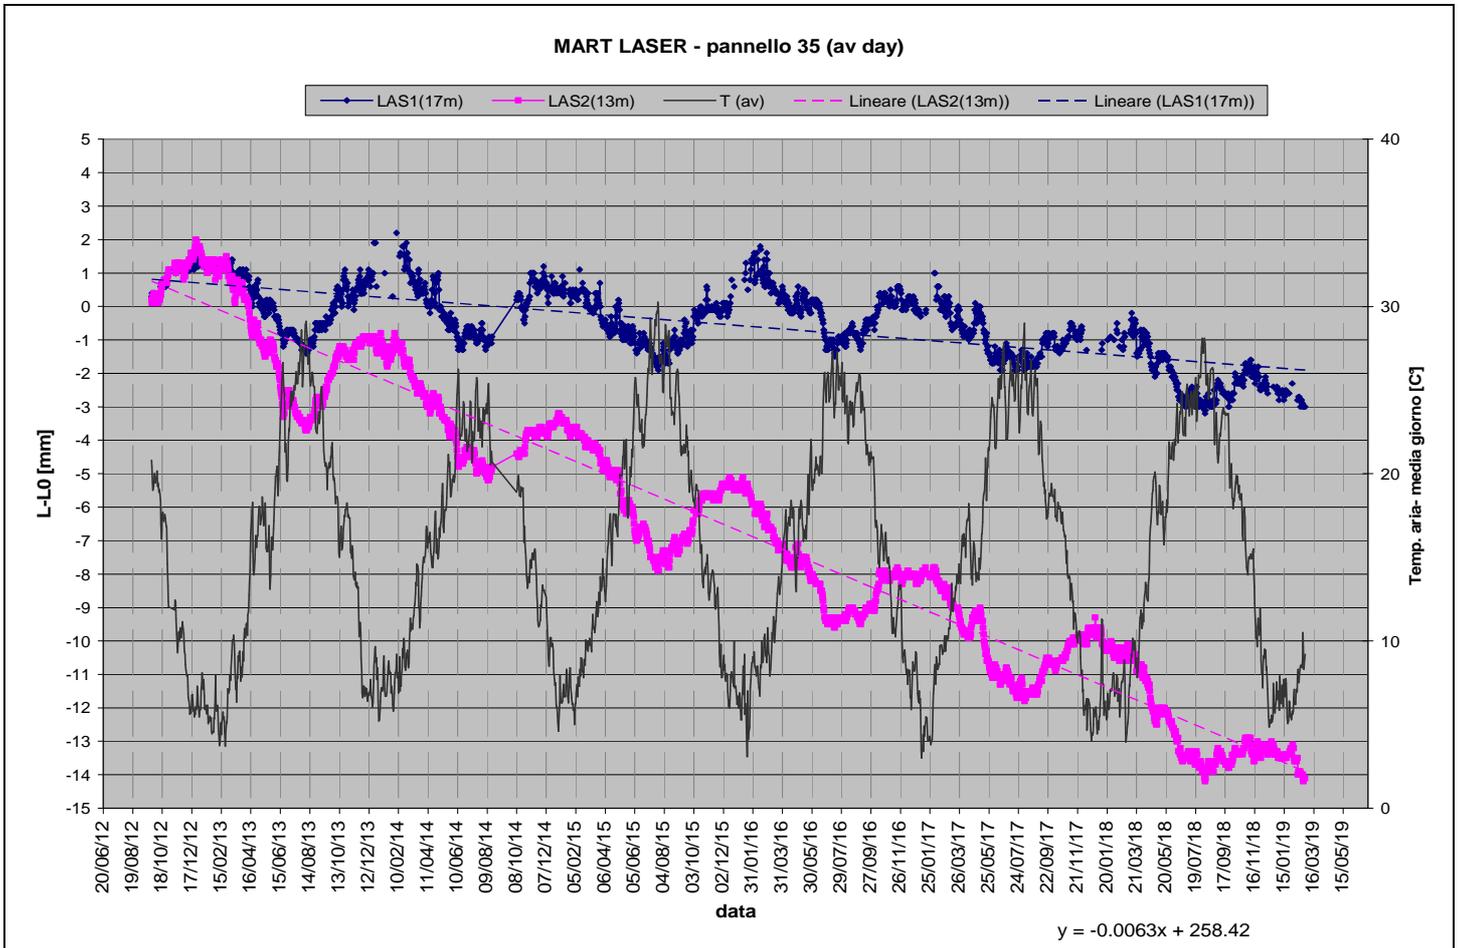
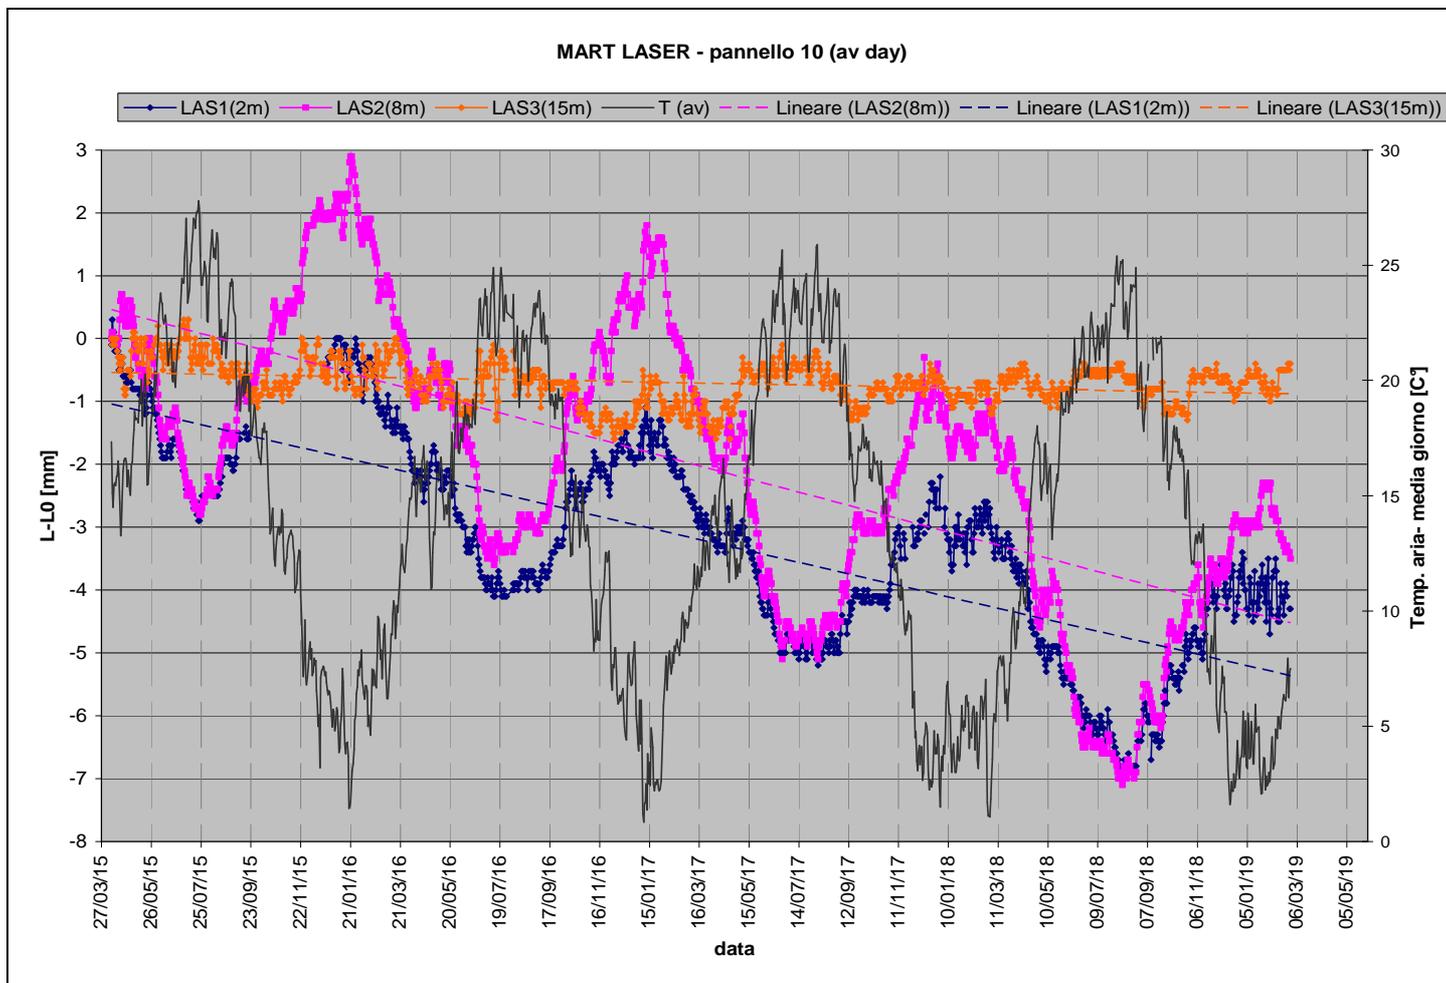
Pannello 35: LAS1 (h 17m) totale -2,8 mm	vel. -0,4 mm/anno
Pannello 35: LAS2 (h 13m) totale -14,5 mm	vel. -2,3 mm/anno
Pannello 10: LAS1 (h 2m) totale -4,4 mm	vel. -1,1 mm/anno
Pannello 10: LAS2 (h 8m) totale -5,0 mm	vel. -1,3 mm/anno
Pannello 10: LAS3 (h 15m) totale -0,3 mm	vel. -0,1 mm/anno

Le misure non sono state corrette con le temperature rilevate, tuttavia appare chiaro che i risultati registrano un accorciamento della distanza diaframma-edificio, con una velocità, se si esclude l'influenza della temperatura, che appare piuttosto costante, maggiore a metà o nella parte inferiore del diaframma, rispetto alla sommità dello stesso.
