**Viadotto Montevideo al km 153+042 della S.S. 45bis della Gardesana Occidentale -
somma urgenza per il rinforzo strutturale del fondo del cassone in acciaio delle
campate dalla 2 alla 7 che presentano gravi fenomeni di corrosione con forte
riduzione della sezione resistente.**

ALLEGATO AL VERBALE DI SOMMA URGENZA

DOCUMENTAZIONE FOTOGRAFICA

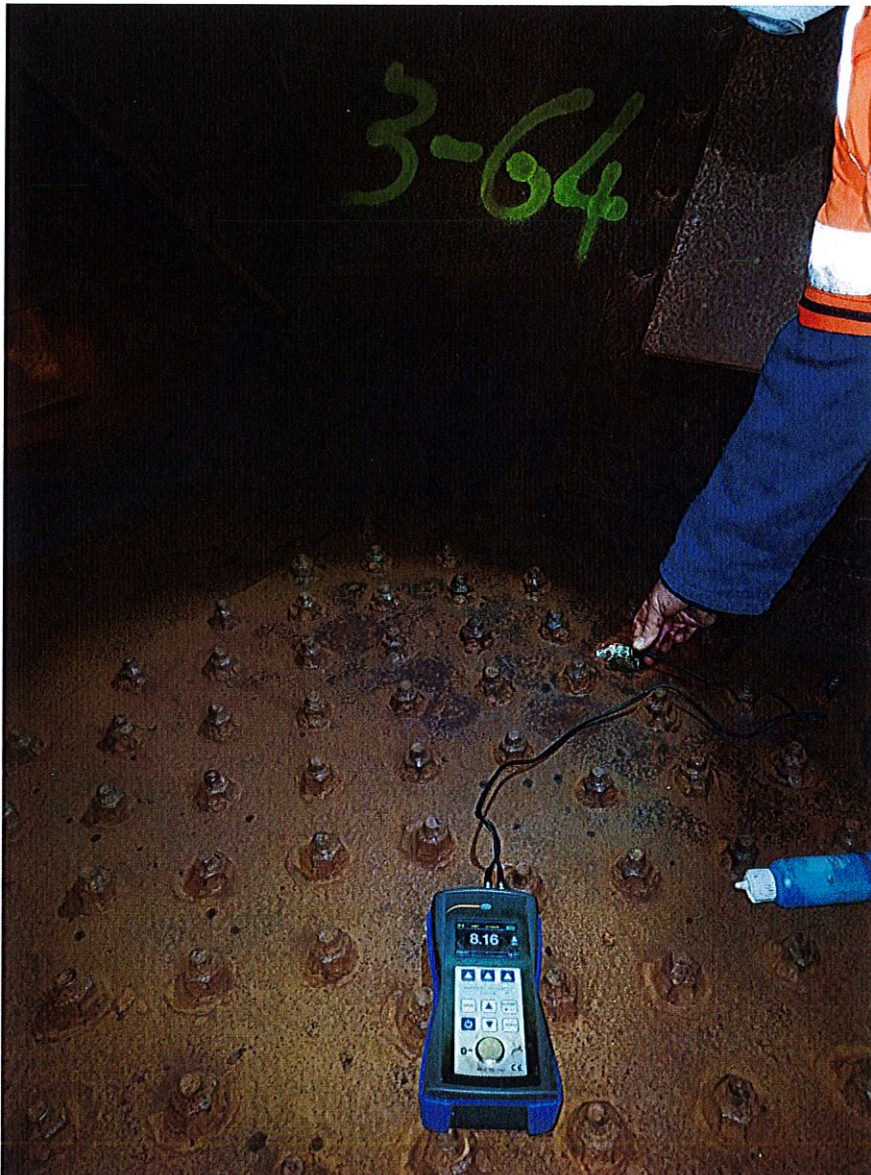
Foto1- Campata 3 giunto G4 – riduzione dello spessore del coprigiunto laterale sud da 15 mm originari a 8,16 mm rilevati

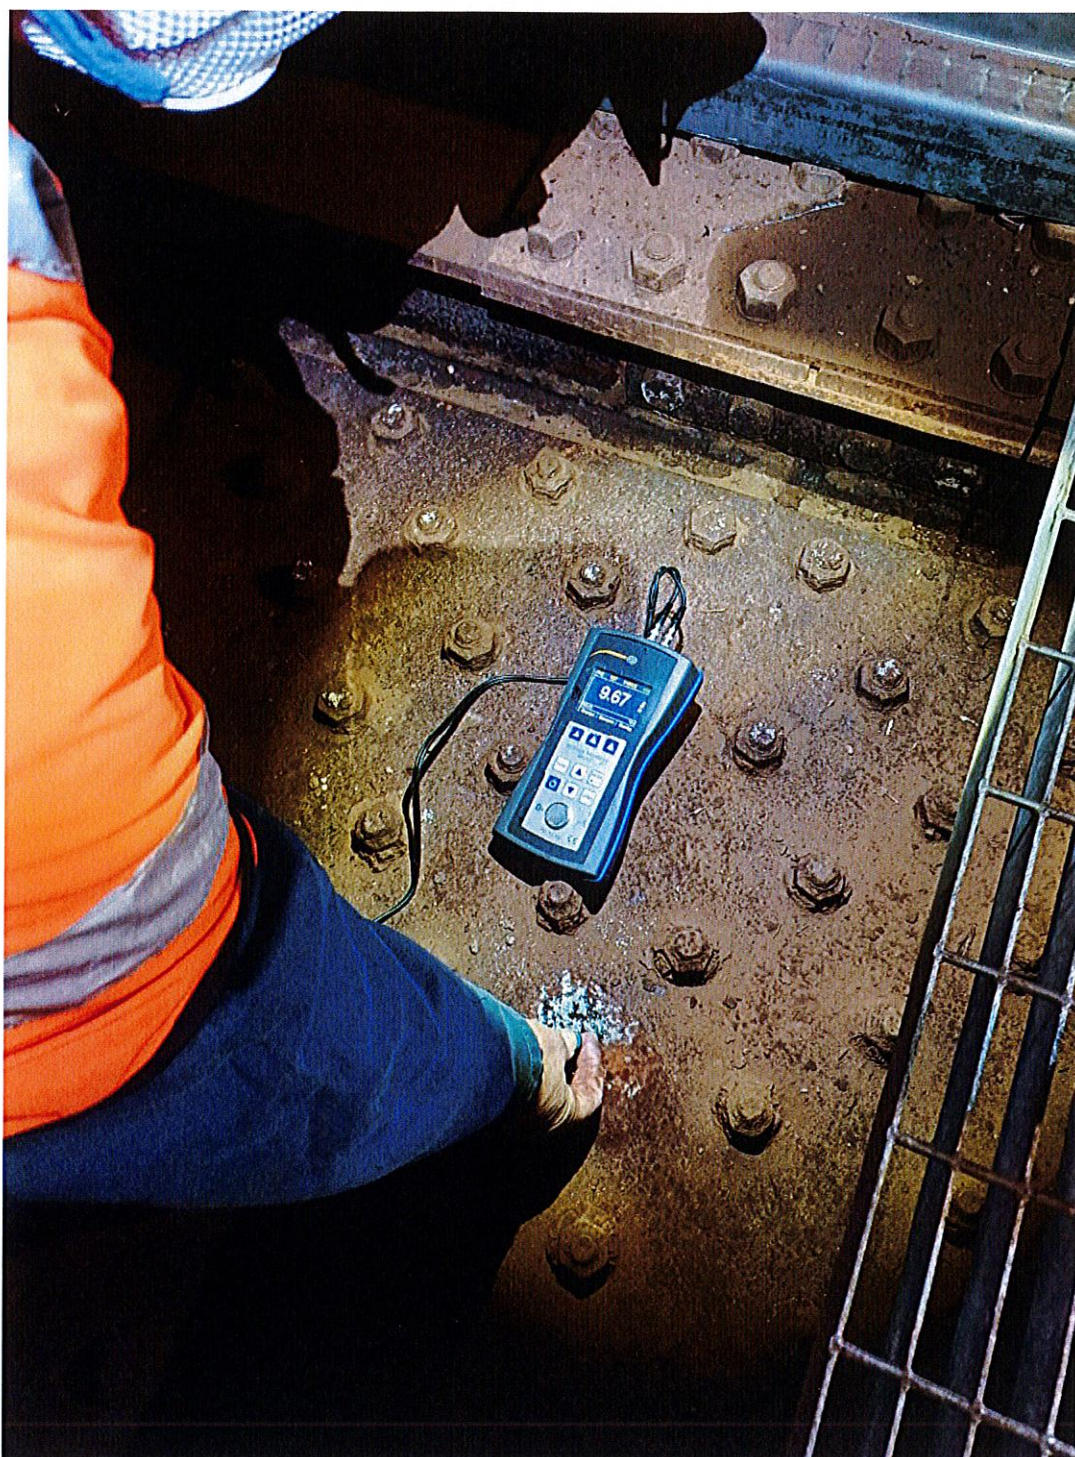
Foto 2- Campata 3 giunto G4 – riduzione dello spessore del coprigiunto centrale da 15 mm originari a 9,67 mm rilevati

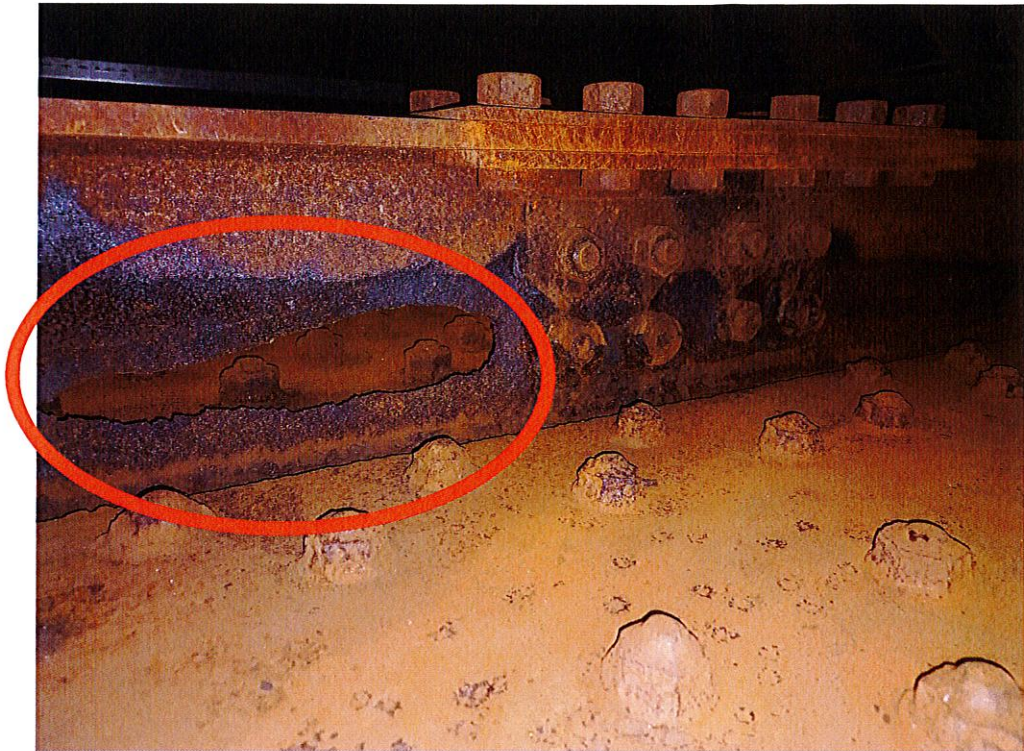
Foto 3 - ammaloramenti delle costolature di fondo con perdita totale di sezione in corrispondenza dei giunti di fondo

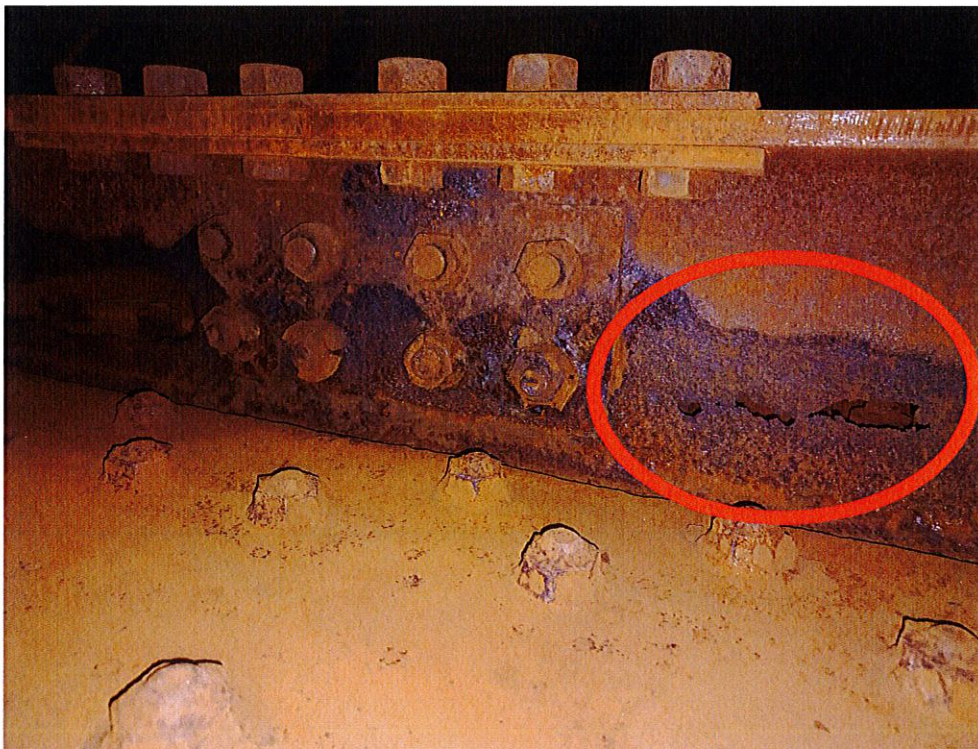
Foto 4 - ammaloramenti delle costolature di fondo con perdita totale di sezione in corrispondenza dei giunti di fondo

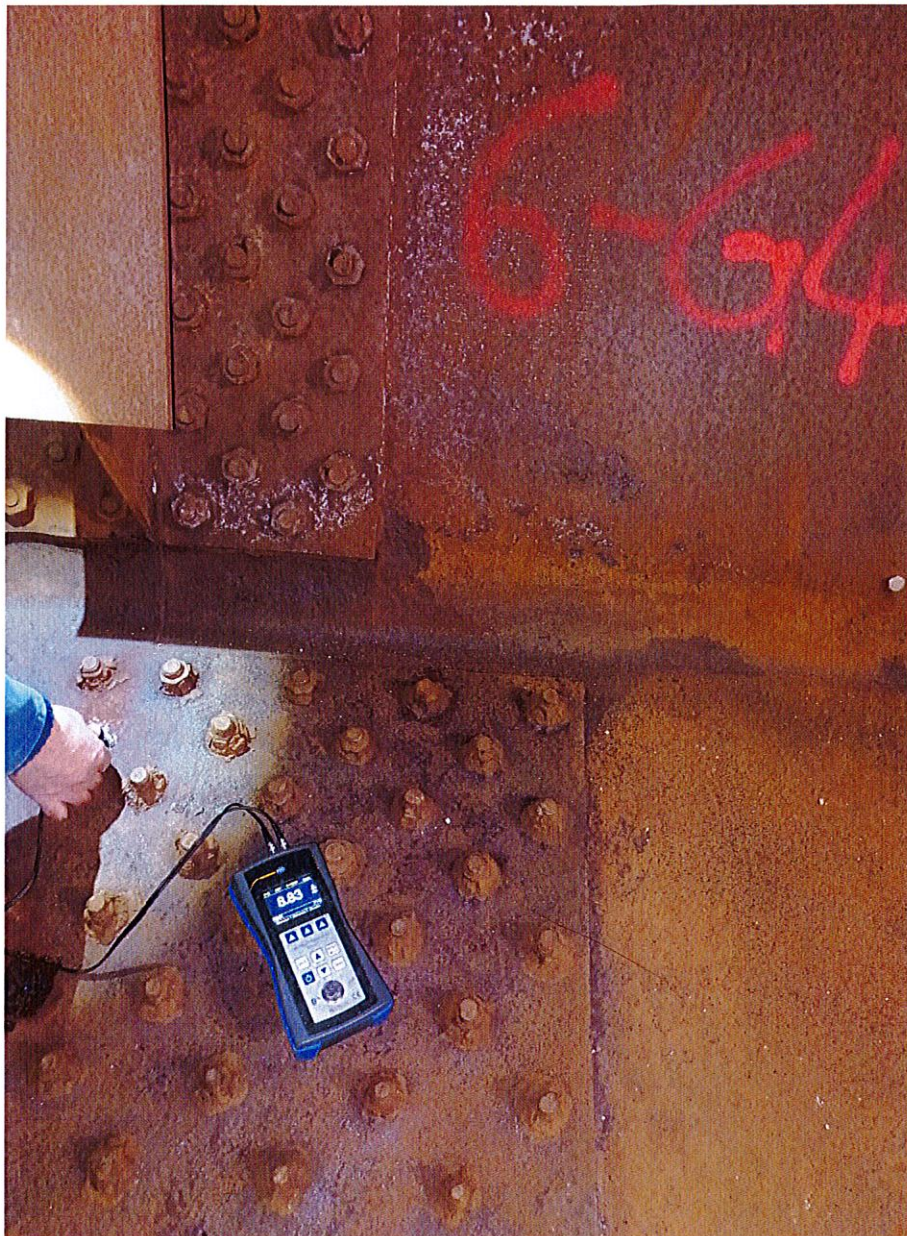
Foto 5 - Campata 6 giunto G4 – riduzione dello spessore del coprigiunto laterale sud da 15 mm originari a 8,83 mm rilevati

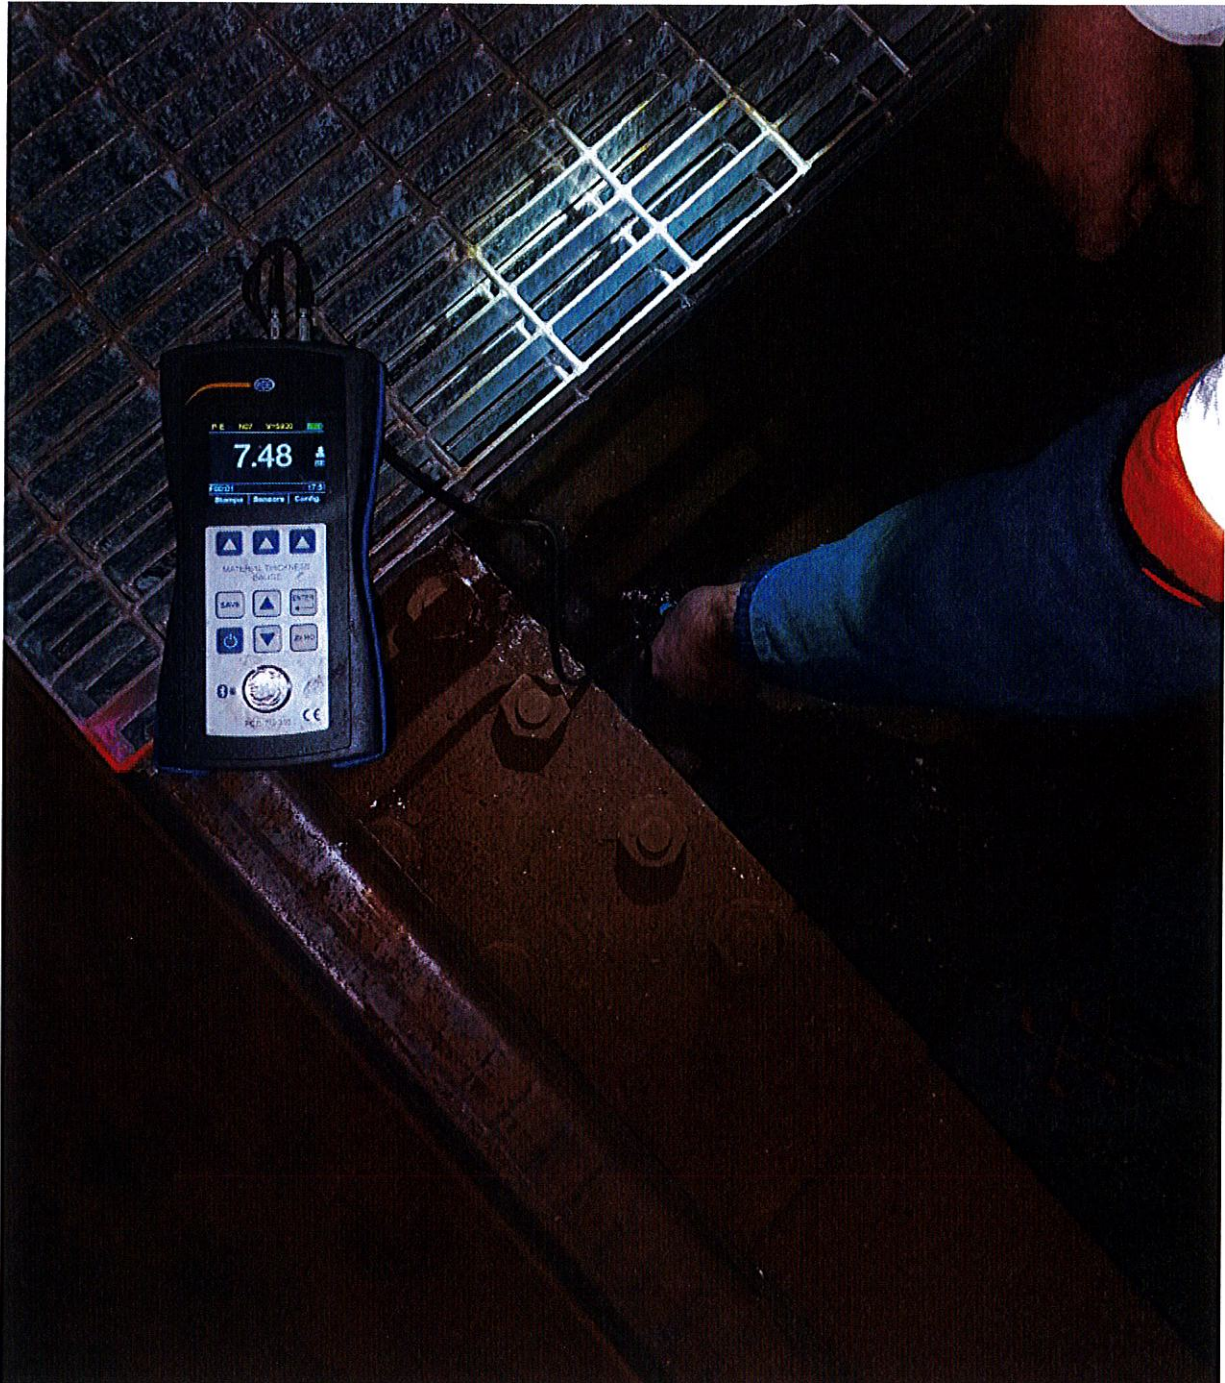
Foto 6 - Campata 6 giunto G4 – riduzione dello spessore del coprigiunto centrale da 15 mm originari a 7,48 mm rilevati

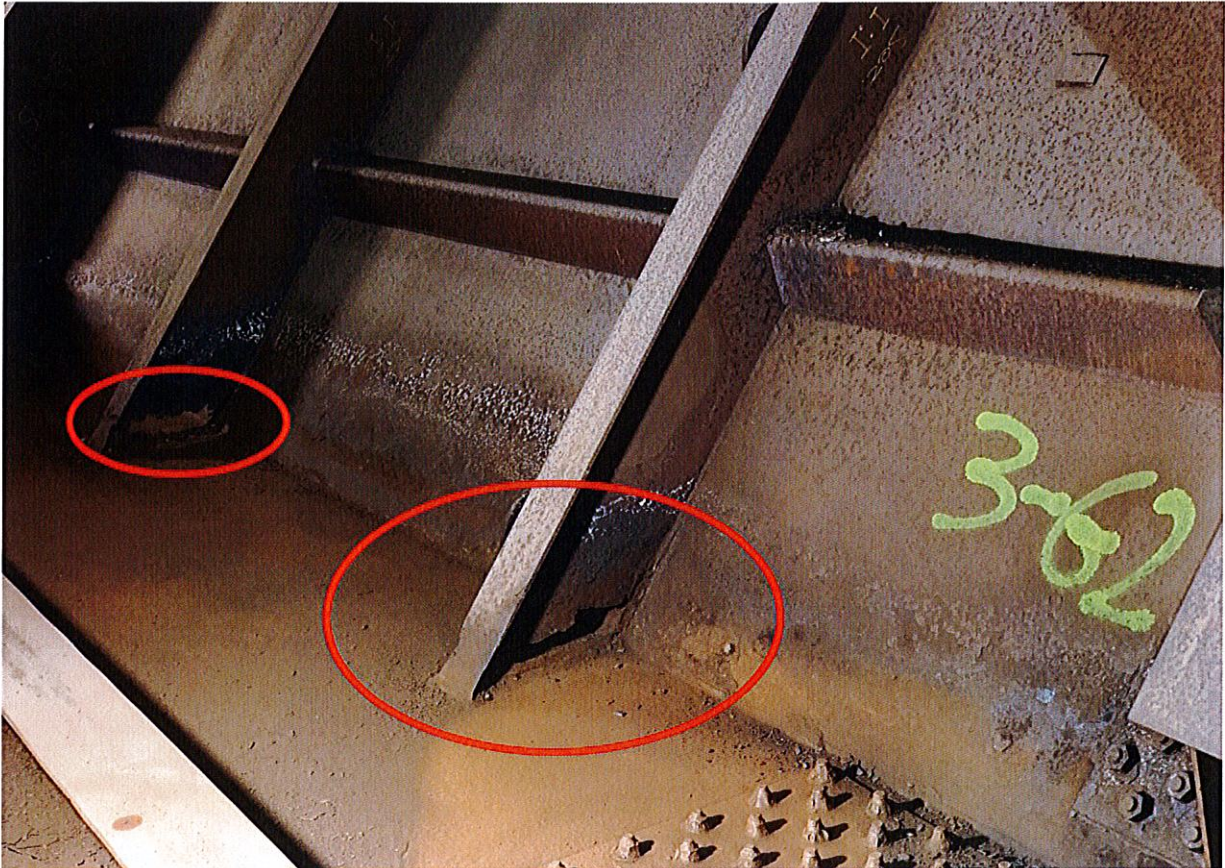
Foto 7 – ammaloramenti con perdita totale di sezione delle costolature laterali, campata 3, in prossimità del giunto G2

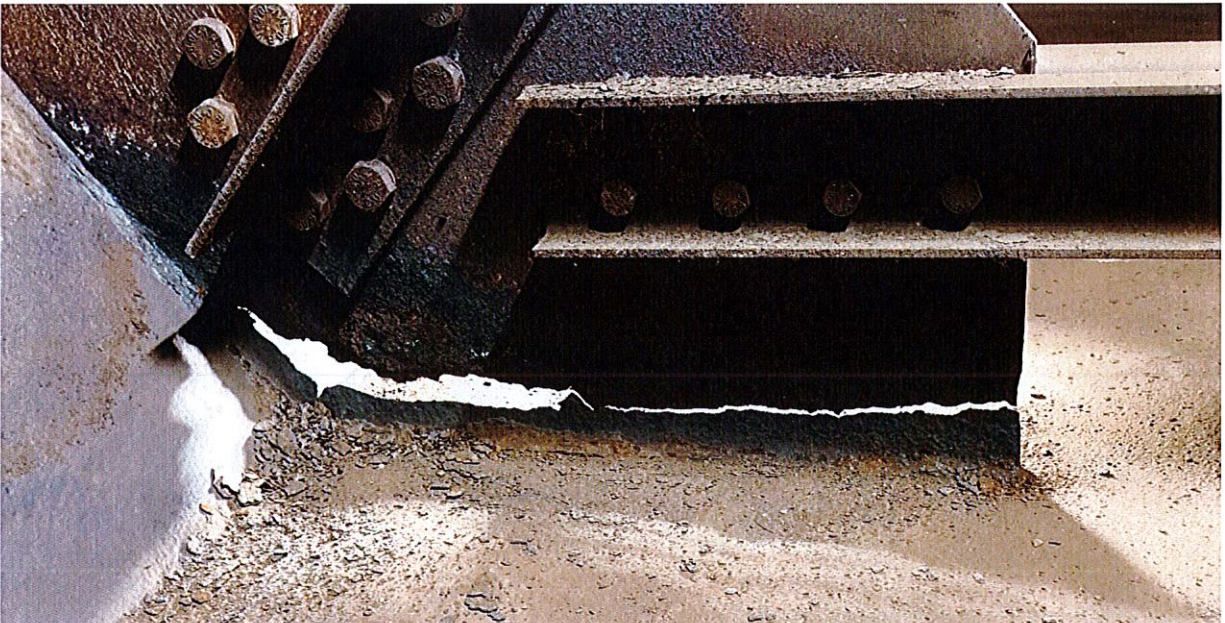
Foto 8 – esempio di perdita totale di sezione del nodo bullonato di base del diaframma. Tale situazione è riscontrabile, in maniera più o meno accentuata, in molti diaframmi in tutte le campate dalla 2 alla 7.

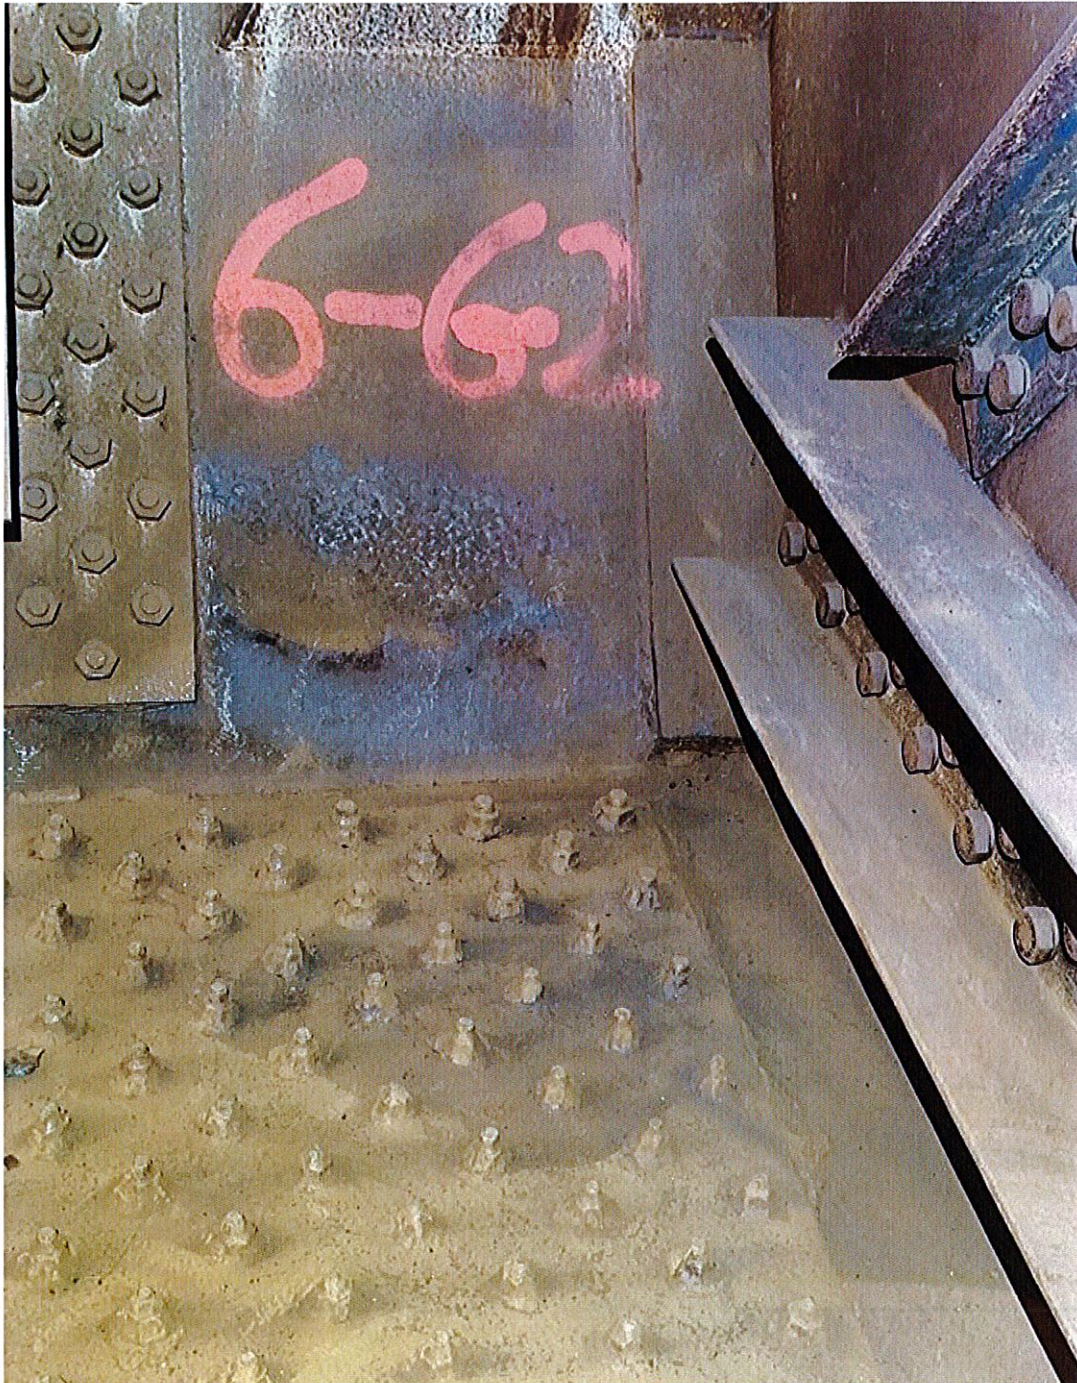
Foto 9 – Campata 6 giunto G2 - I dadi delle unioni bullonate del fondo del cassone, specialmente quelle più sollecitate in mezzaria (G2 e G3), presentano una riduzione di sezione anche del 70%

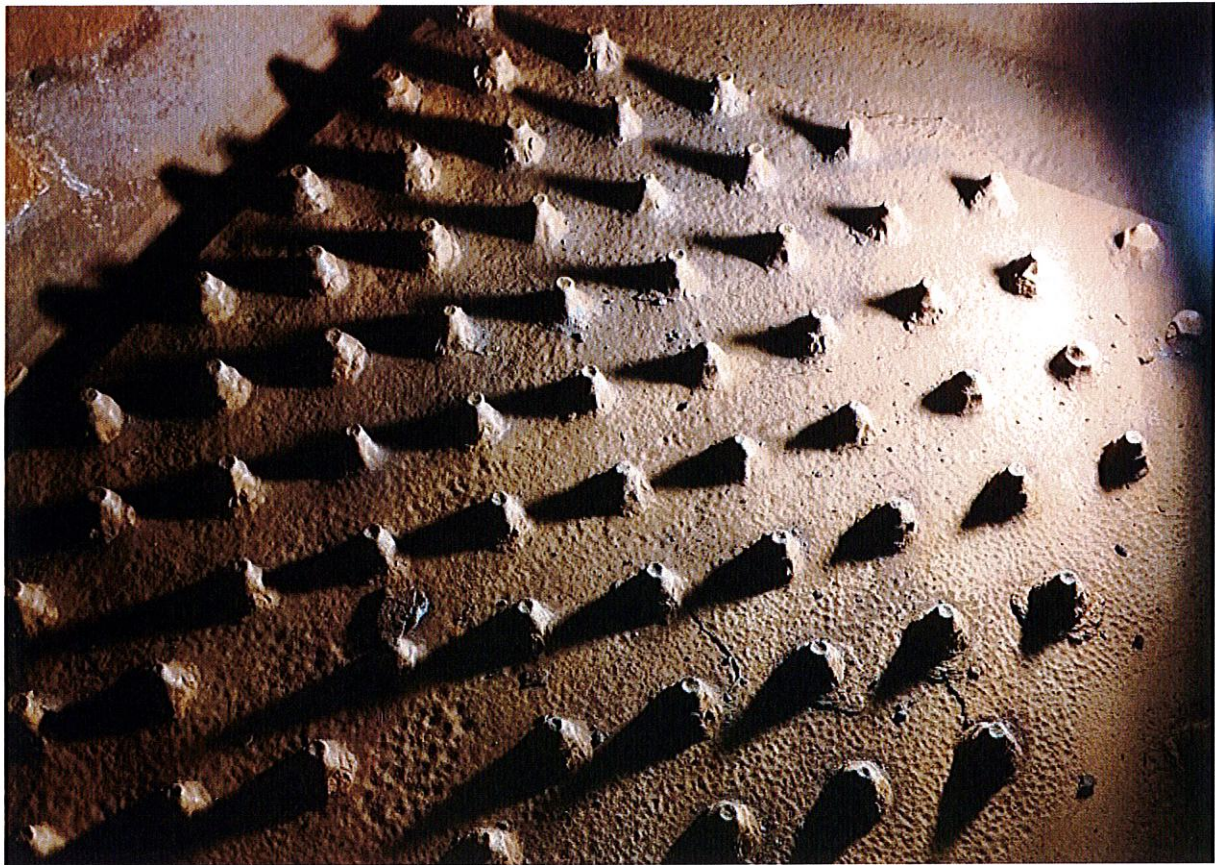
Foto 10 – esempio di riduzione della sezione dei bulloni su giunti di fondo. Tale situazione è ricorrente, in maniera simile, su tutti i giunti di fondo delle campate dalla 2 alla 7.

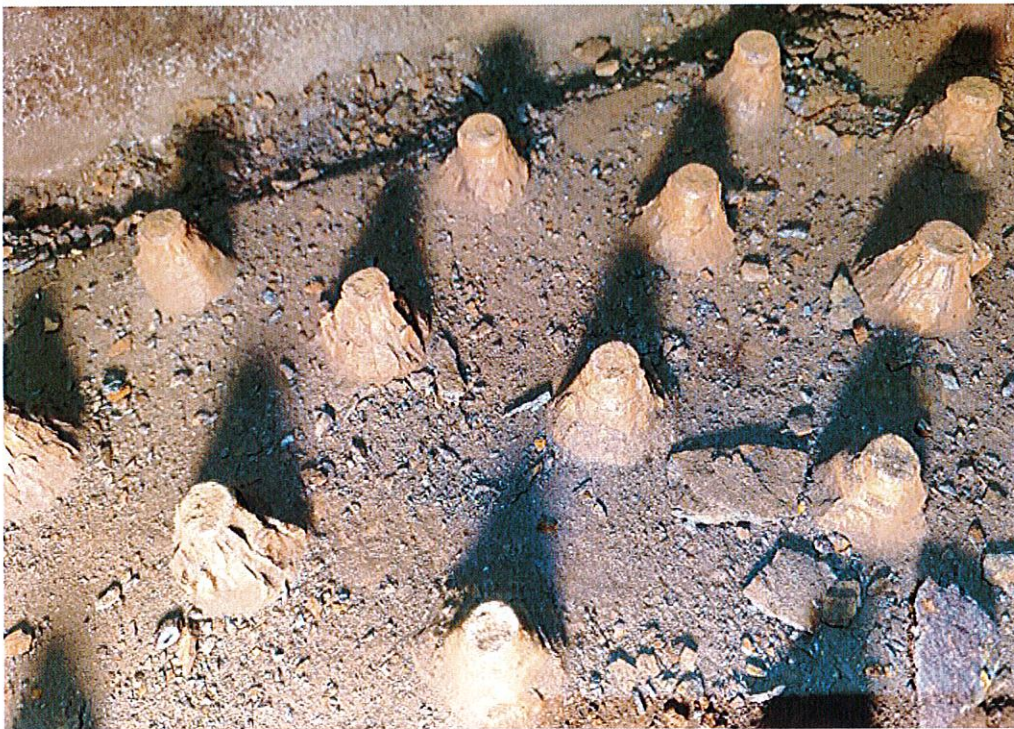
Foto 11 – vista ravvicinata dei bulloni con evidente perdita di sezione di dadi e gambo

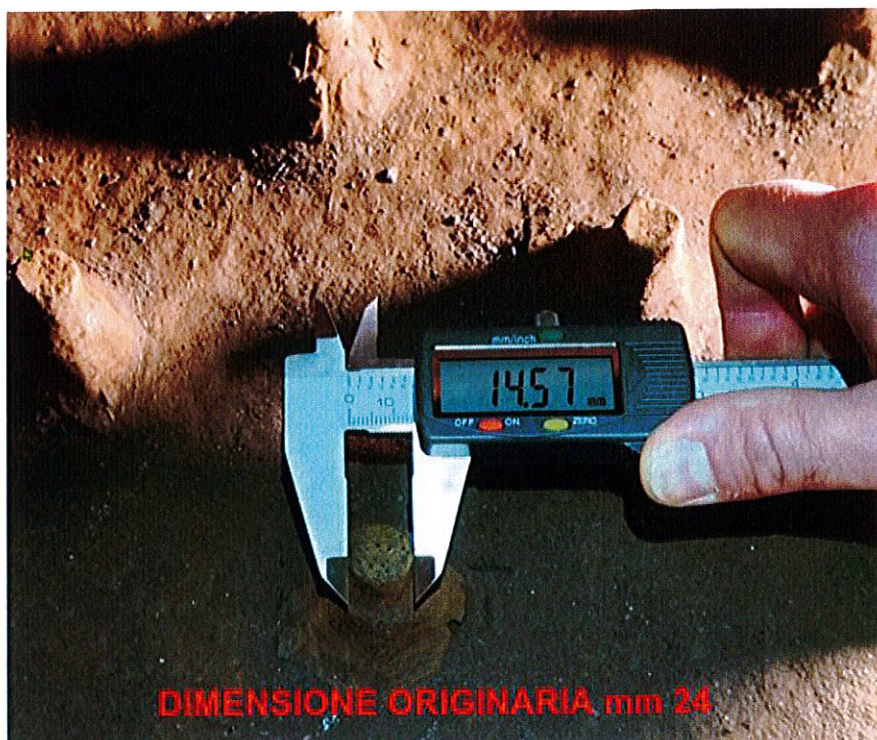
Foto 12 – misurazione a campione del gambo bullone. Dagli originari 24 mm (bullone M24) si rilevano oggi 14,57 mm di spessore, con evidente perdita di sezione.

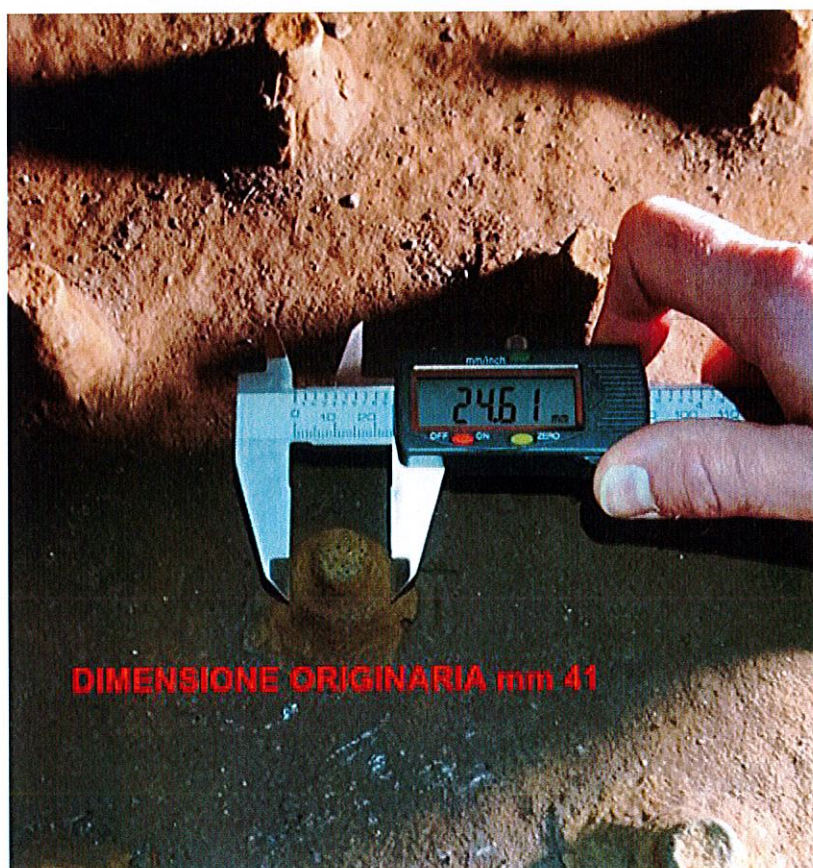
Foto 13 – misurazione a campione del dado. Dagli originari 42 mm (dado maggiorato M24 come da progetto) si rilevano oggi 24,61 mm di spessore, con evidente perdita di sezione.

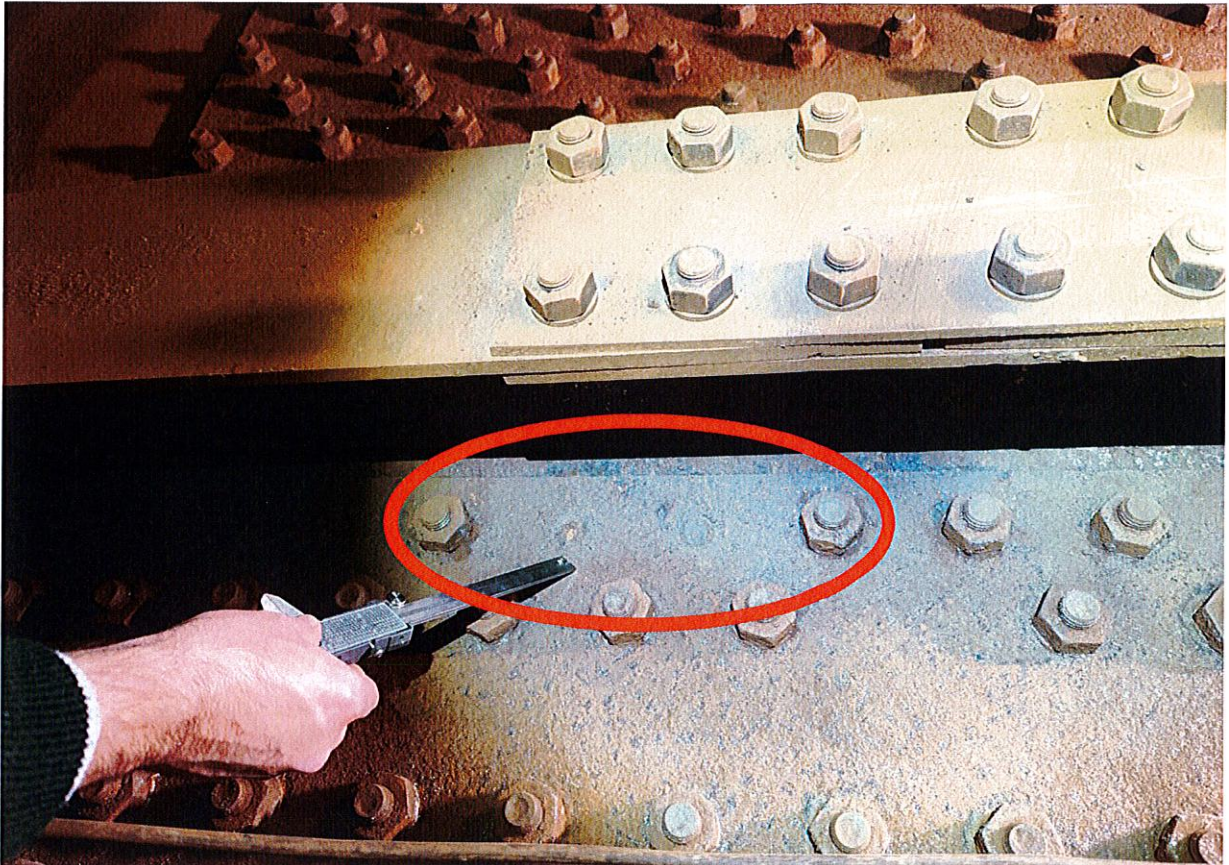
Foto 14 – esempio di n.2 bulloni tranciati – campata 7 giunto G3. Tale evidenza porta a non escludere la presenza di altre unioni bullonate nella condizione di incipiente rottura.
