DOCUMENTAZIONE FOTOGRAFICA

allegata al verbale di somma urgenza integrativo

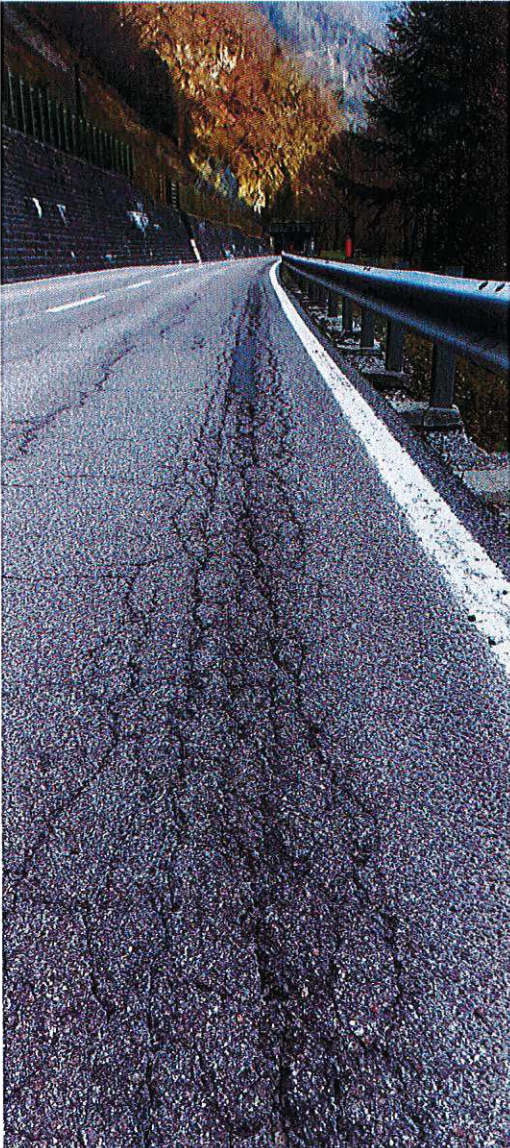
Foto n.1

Foto 1-2 _ S.S.50' del Grappa e Passo Rolle' dal km 61+520 al km 62+600 nel comune di Imer (TN)

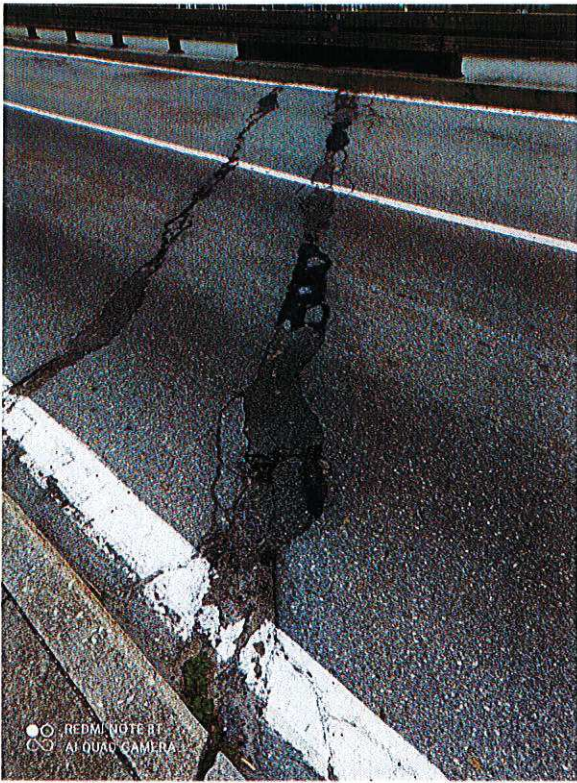
Foto n. 3

Foto 3-4-5-6 – S.S.50' del Grappa e Passo Rolle' dal km 73+950 al km 74+600 nel comune di Primiero San Martino di Castrozza (TN) -

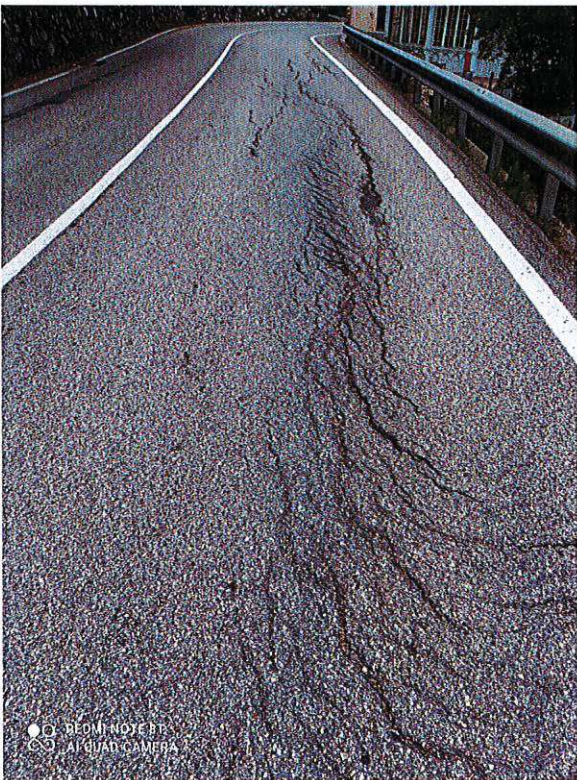
Foto n. 5 -ondulazioni/pieghe profonde

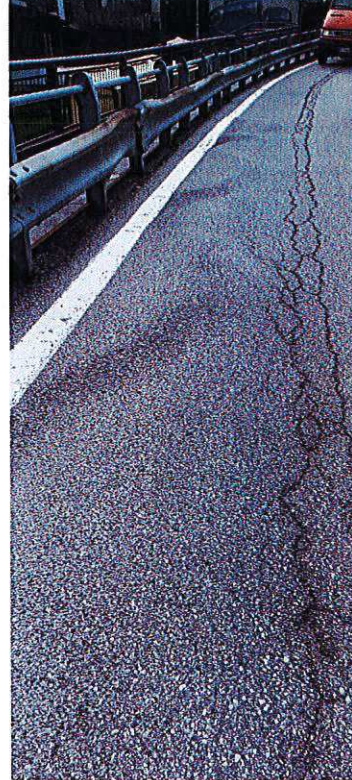
Foto n. 6 – gobbe ondulazioni più che centimetriche

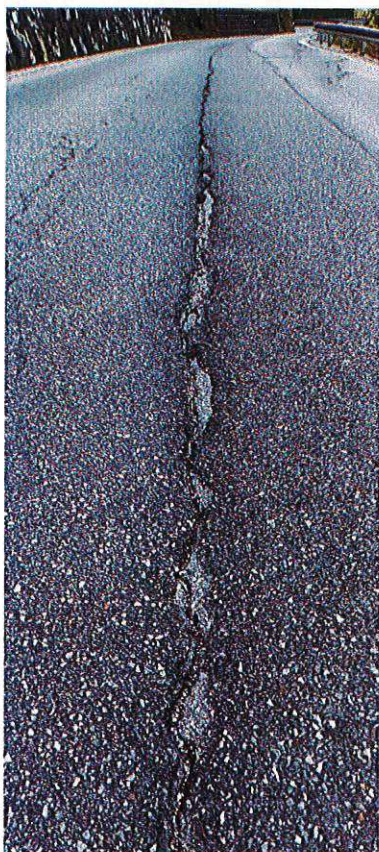
Foto n. 7 -fessura profonda

Foto 7-8-9-10 – S.S.50 ‘del Grappa e Passo Rolle’ dal km 81+800 al km 82+200 nel comune di Primiero San Martino di Castrozza (TN).

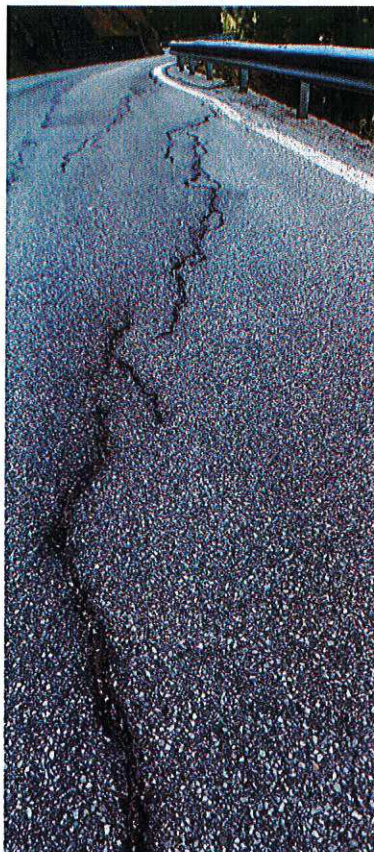
Foto n. 8 -gradino più che centimetrico

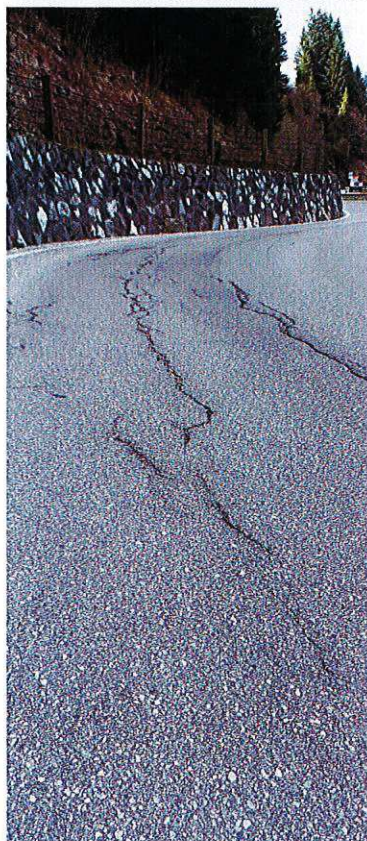
Foto n. 10 - gradino più che centimetrico/curva disassata
