LAVORI DI SOMMA URGENZA PER LA MESSA IN SICUREZZA DEL PIANO VIABILE LUNGO LA S.P.79 'DEL BROCON', LA S.P. 239 dir 'DEL LAGO DI CALAITA' E LA S.S.50 'DEL GRAPPA E PASSO ROLLE' MEDIANTE RISANAMENTO DELLA PAVIMENTAZIONE BITUMINOSA E SISTEMAZIONI VARIE DEI TRATTI RITENUTI PIU' URGENTI IN SEGUITO DEL PROGRESSIVO RAPIDO PEGGIORAMENTO DEI FENOMENI DI DEGRADO DOVUTI AL MALTEMPO

Codice Intervento: 24C01

- PERIZIA DI SOMMA URGENZA -

DOCUMENTAZIONE FOTOGRAFICA

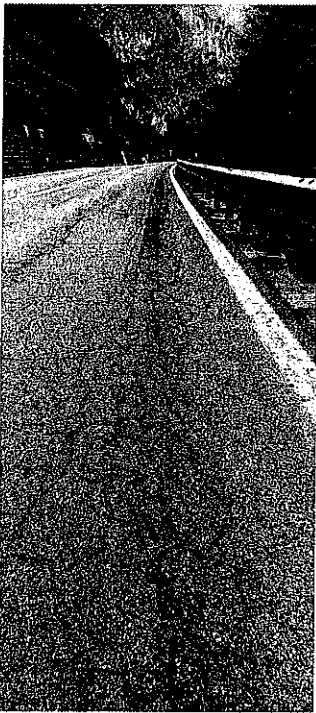
Foto n.1

Foto 1-2-3-4– S.S.50'del Grappa e Passo Rolle' dal km 61+520 al km 62+600 nel comune di Imer (TN)

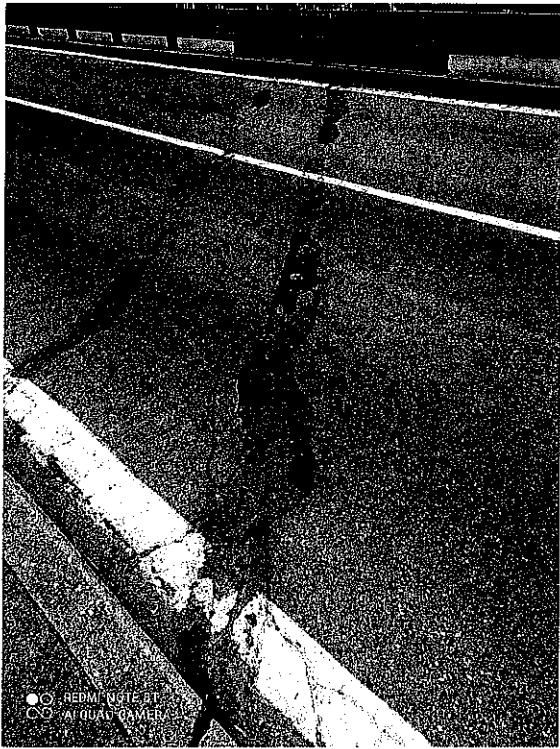
Foto n.5

Foto 5-6-7-8– S.S.50'del Grappa e Passo Rolle' dal km 73+950 al km 74+600 nel comune di Primiero San Martino di Castrozza (TN) -

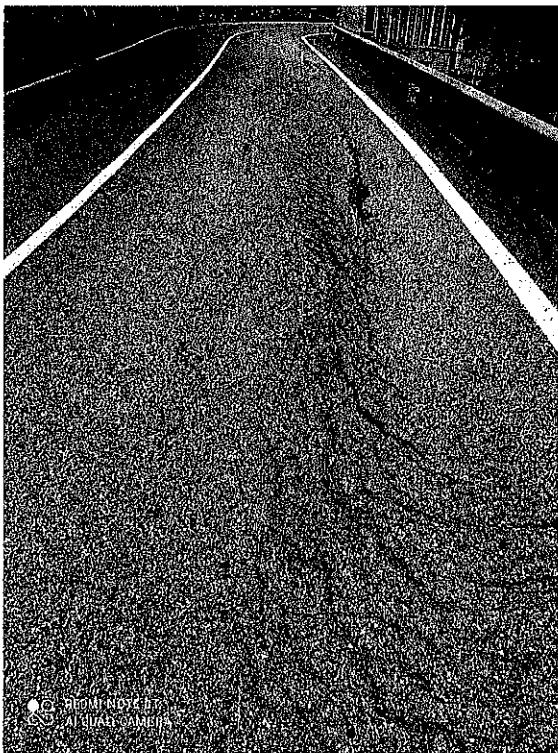
Foto n.7 -ondulazioni/pieghe profonde

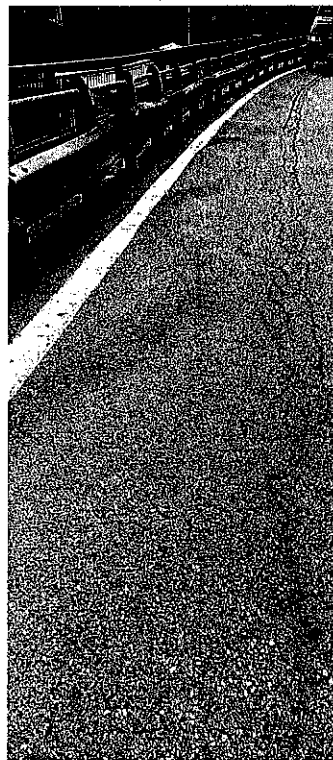
Foto n.8 – gobbe ondulazioni più che centimetriche

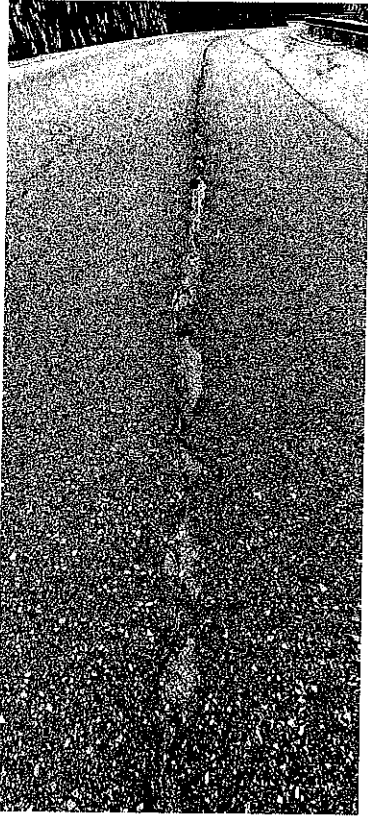
Foto n.9 -fessura profonda

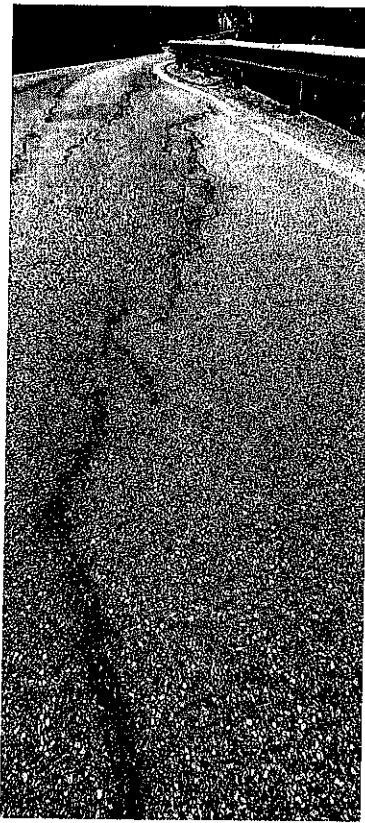
Foto n.10 -gradino più che centimetrico

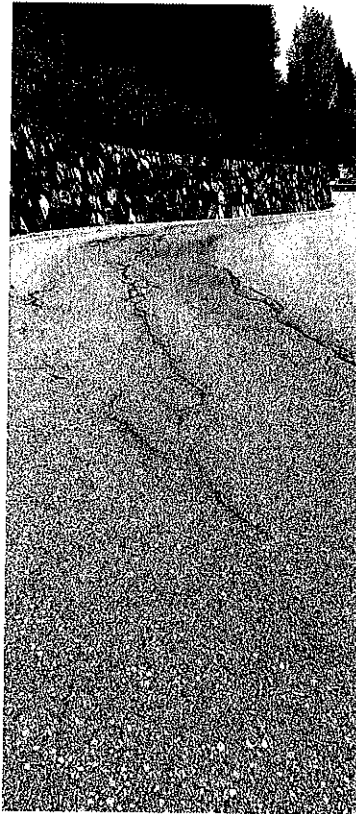
Foto n.12 - gradino più che centimetrico/curva disassata
