Provincia Autonoma di Trento  
Dipartimento Infrastrutture e Trasporti  
Servizio Gestione Strade

**LAVORI: di somma urgenza per la messa in sicurezza della S.P. 235 dell'Interporto, al km 4,115 circa, nel Comune di Trento.**

**DOCUMENTAZIONE FOTOGRAFICA**  
allegata al verbale di somma urgenza

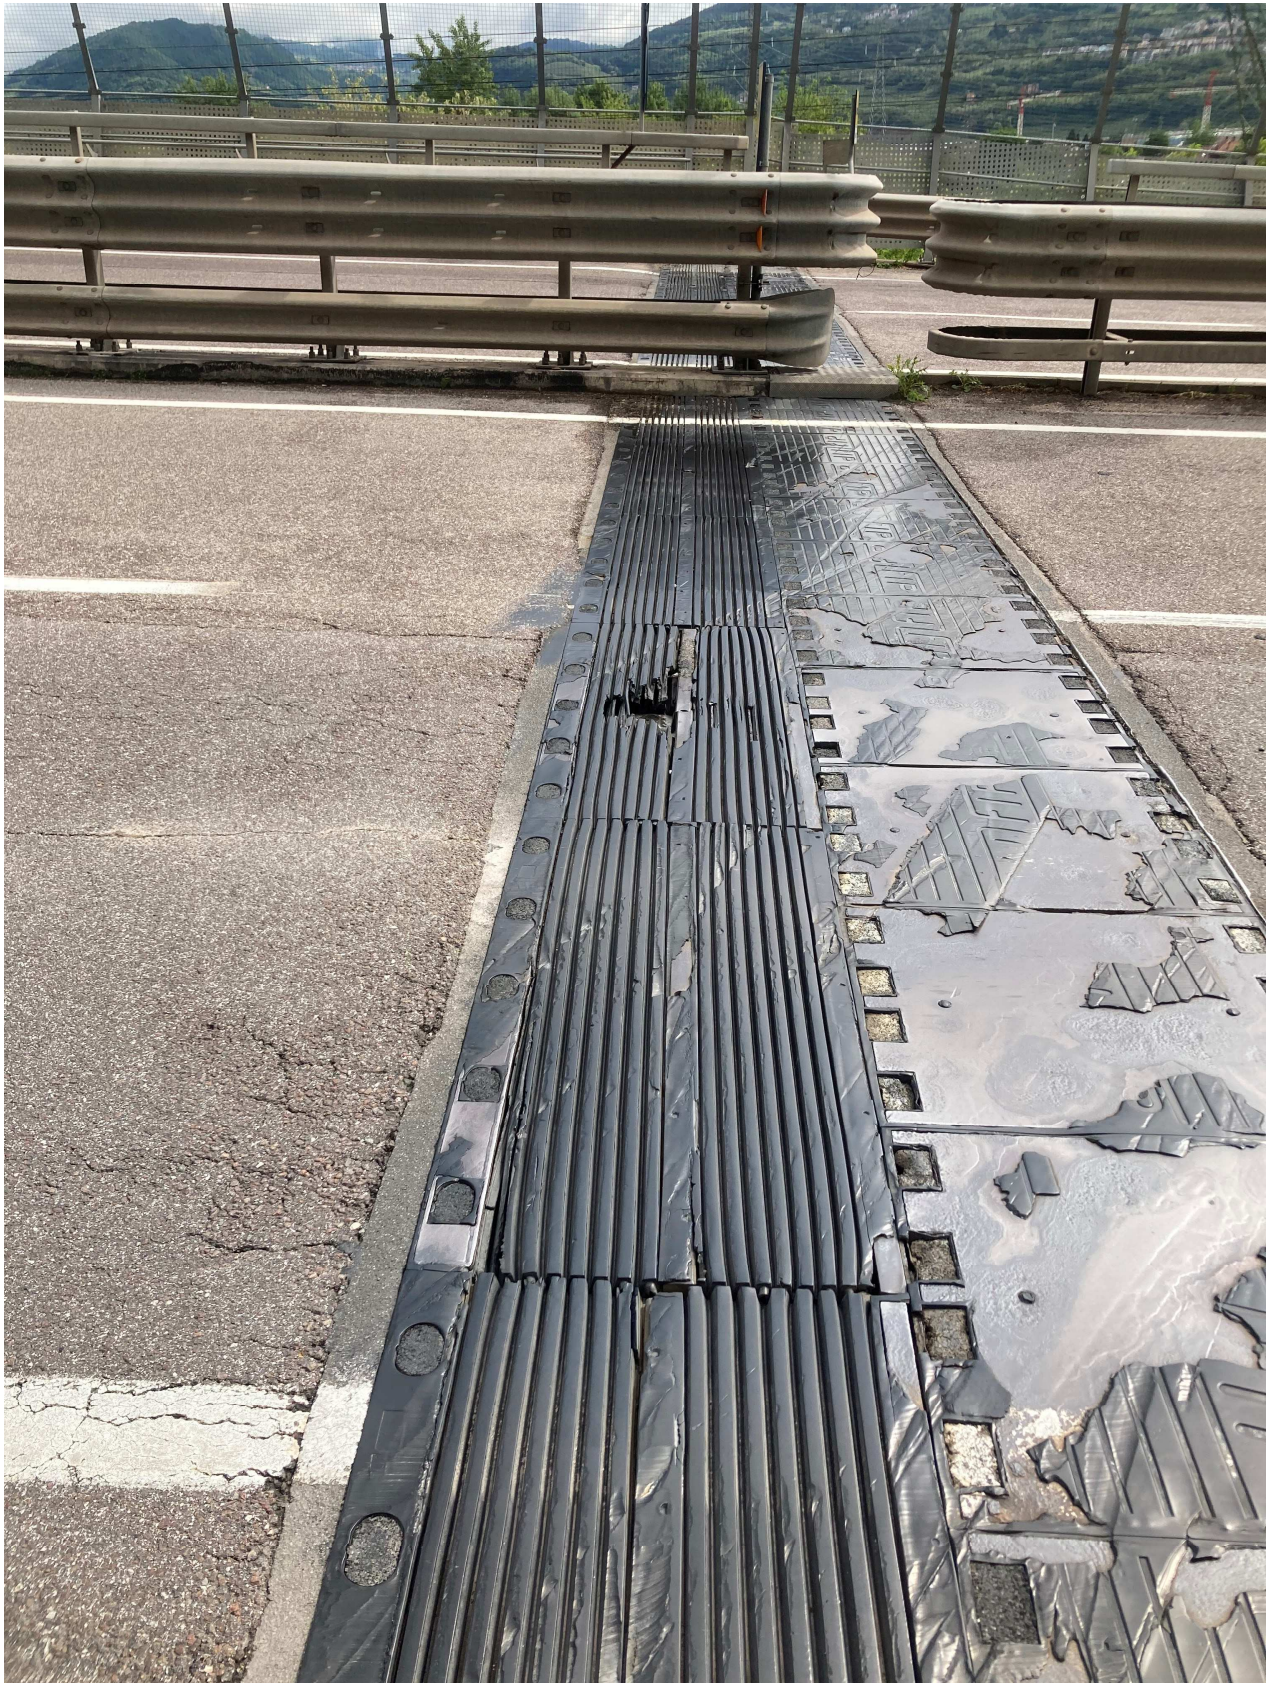
Foto n. 1 – Il giunto sud del viadotto “Avisio” alla progr. km 4,115 – Carreggiata sud.

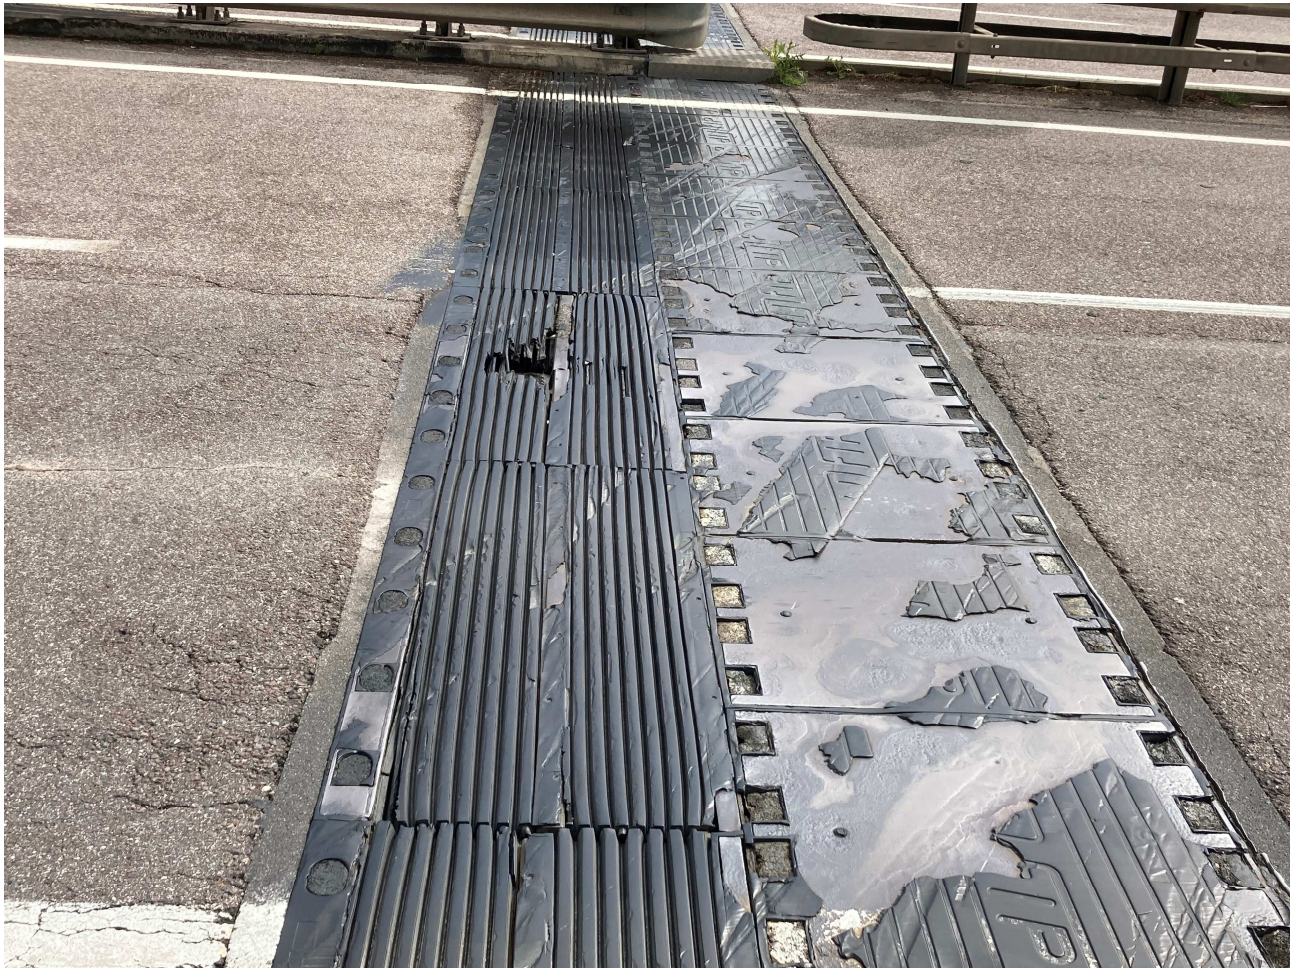
Foto n. 2 – Particolare della porzione di giunto danneggiata. Si noti il buco sul piano viabile in corsia di marcia, pericoloso specialmente per i motocicli.

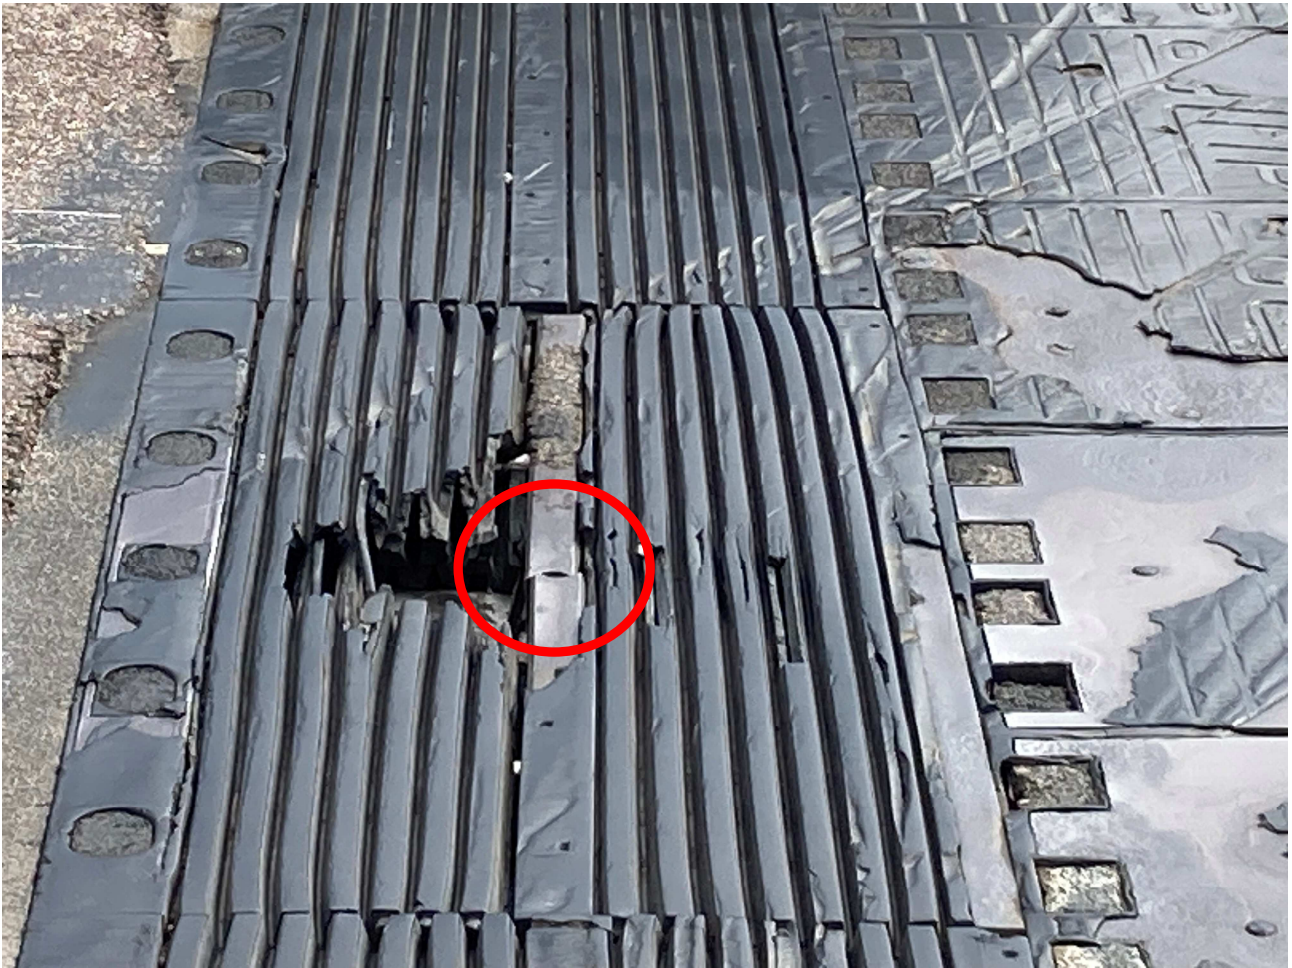
Foto n. 3 – Dettaglio del soffietto danneggiato. Si noti la barra metallica trasversale rotta a metà nel punto cerchiato in rosso.
