LAVORI DI SOMMA URGENZA PER LA MESSA IN SICUREZZA DELLA S.S. 421 DEI LAGHI DI MOLVENO E TENNO, AL Km. 3,150 CIRCA, NEL COMUNE DI SPORMAGGIORE

**PROGETTO DI MESSA IN SICUREZZA DI MURI DI SOSTEGNO SU
S.S. 421 AL KM 3,100**

- Relazione geologica e tecnica -

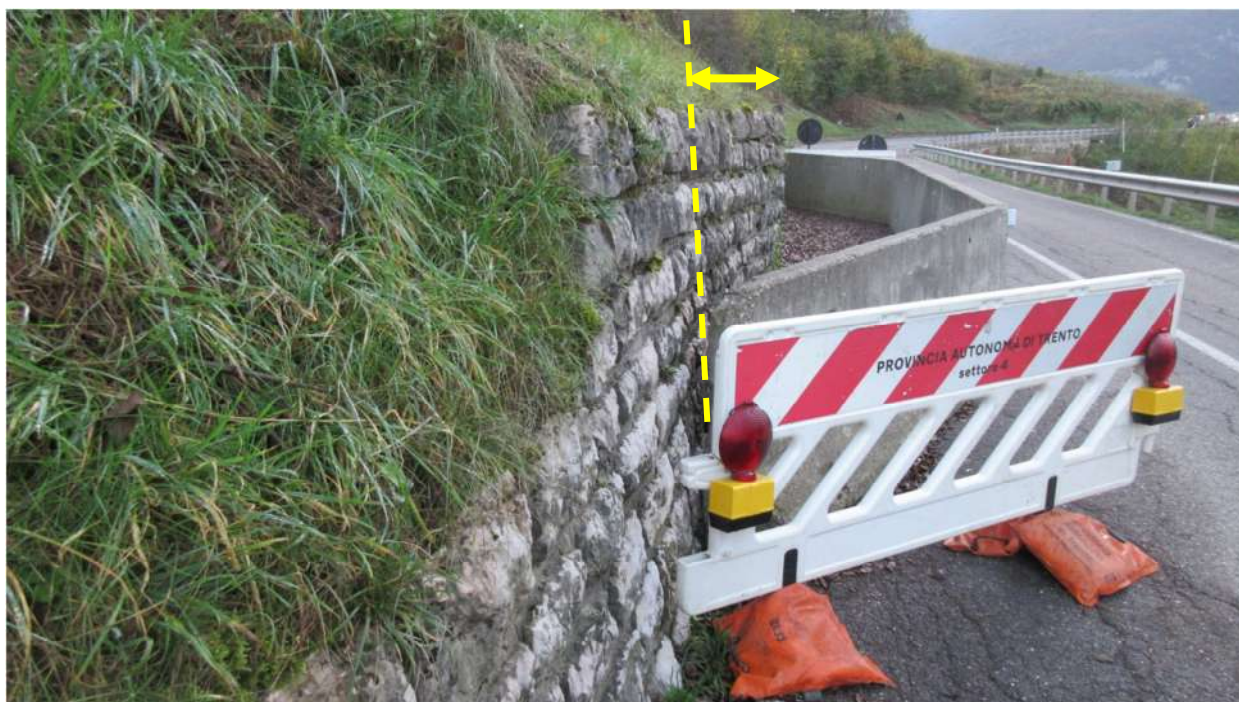
Durante il sopralluogo la struttura muraria si presentava prossima al collasso, con un principio di "spanciamento" e deformazione convessa rivolta verso la strada; molti blocchi risultavano ormai allentati e non più solidali al resto del muro a causa della rottura della malta, pertanto a rischio di crollo sulla sede stradale; tuttavia, non risulta nessun rilascio di materiale detritico lungo la stessa.

Da una valutazione di carattere visivo e dai rilievi di superficie, si ritiene che la causa dissesto sia legata alla spinta gravitativa dello strato di copertura a componente fine (sabbia, limo e argilla), lungo la scarpata, a tergo del muro, e dello stato di vetustà di quest'ultimo, non più in grado di sostenere la spinta.

Foto 1: vista laterale del muro dove è evidente lo “spanciamento” verso la strada

Attestata la necessità di intervenire in tempi brevi, vista la vetustà della struttura si dovrà prevedere il rifacimento del muro di contenimento.

Alla luce del modello geologico e geotecnico locale, l'intervento proposto e concordato con il progettista incaricato, ing. Francesco Gabrielli, prevede il rifacimento del muro con una struttura in c.a..

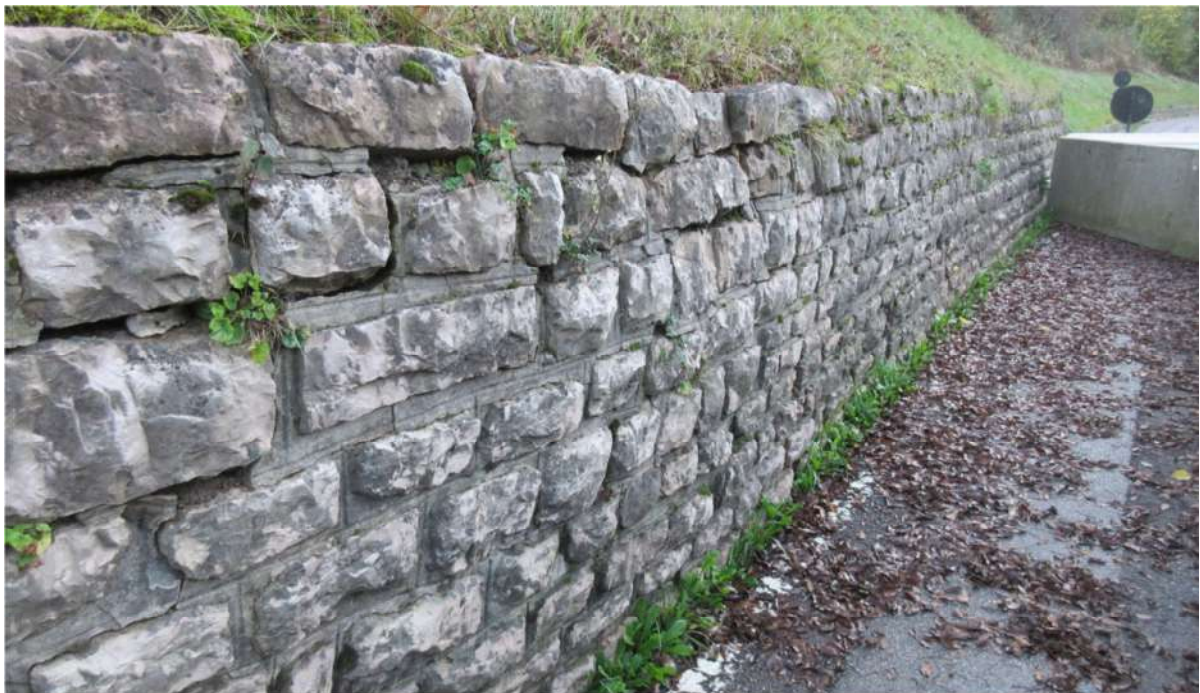
- *Spinta dello strato di copertura a componente fine (sabbia, limo e argilla), allentato, lungo la scarpata a tergo del muro;*
- *Caratteristiche costruttive dell'opera di sostegno e stato di deterioramento: il muro è stato realizzato con blocchi di roccia squadrati e malta, insufficienti a sostenere la spinta generata dal terreno retrostante nel lungo periodo (assenza di armature e fondazioni) e soggetto a degrado progressivo, soprattutto nella componente rappresentata dalla malta;*
- *Possibile imbibimento e saturazione dei terreni durante il periodo autunnale caratterizzato da frequenti ed abbondanti precipitazioni con conseguente aumento di pressioni neutre a tergo del muro.*

Foto 2: vista del muro dove si evidenziano i blocchi ormai non più solidali al resto del muro a causa del deterioramento degli strati di malta

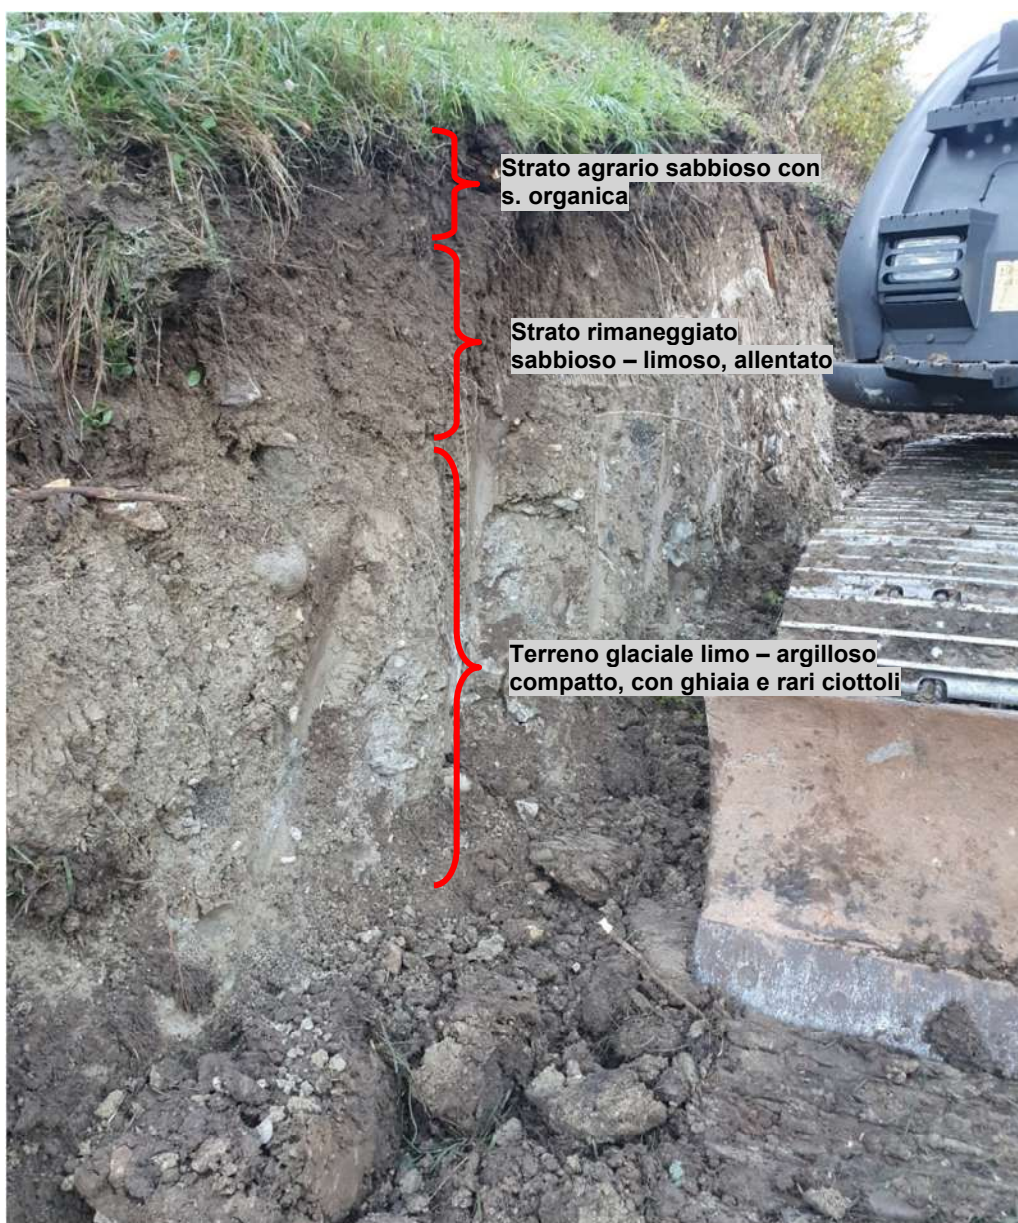
A monte della strada, sotto l'esiguo strato di copertura di suolo sabbioso agrario/forestale, ad alto contenuto di materia organica (spessore $20 \div 30$ cm), si trova un primo strato costituito da depositi glaciali rimaneggiati sabbioso - limosi con ghiaia, allentati dai cicli stagionali di gelo e disgelo e dalle acque d'infiltrazione che permeano la porzione sub-corticale di sottosuolo, causando bassa resistenza al taglio a causa del basso angolo d'attrito e della coesione pressoché nulla del materiale.

Più in profondità, a ca. $-1.0 \div 1.2$ m dal piano campagna, sono presenti depositi glaciali fini limoso - argillosi con ghiaia e rari ciottoli (till indifferenziato), molto compatti e, se asciutti, contraddistinti da buone proprietà geomeccaniche.

Foto 3: stratigrafia dello scavo nell'area dei lavori
