## DOCUMENTAZIONE FOTOGRAFICA

allegata al verbale di somma urgenza

INTERVENTO 1 – Zona di monte SS50 km 83+400

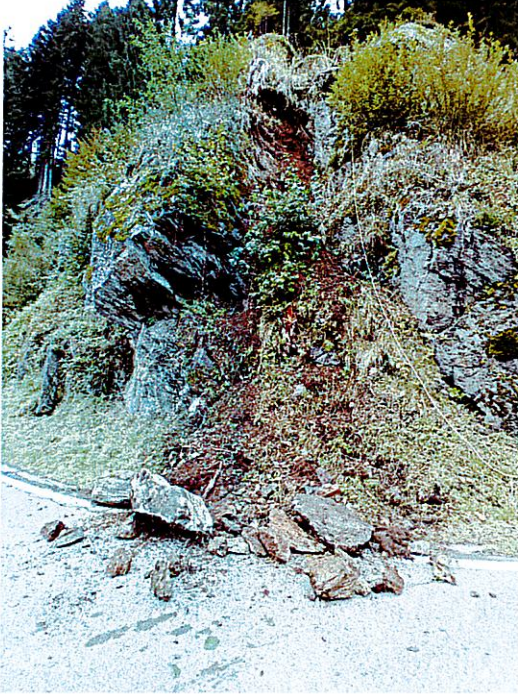
Foto 1- Immagine distacco ammassi rocciosi intervento 1

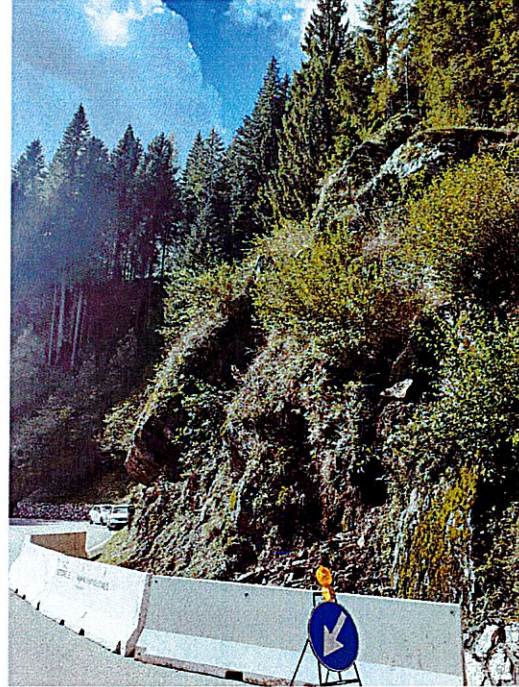
Foto 2 – Posizionamento new jersey

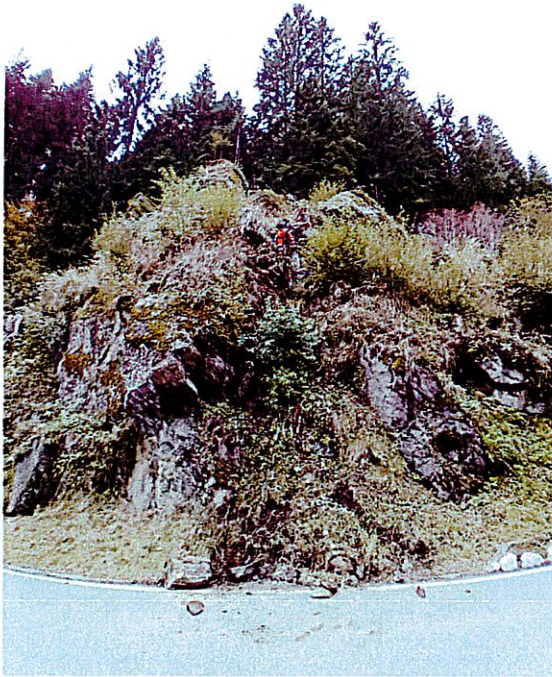
Foto 3- Vista generale area intervento 1 – macereto

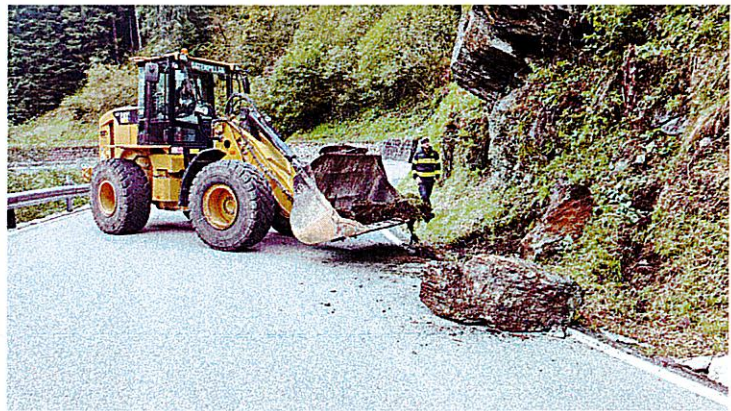
Foto 4- Immagine distacco ammassi rocciosi - particolare

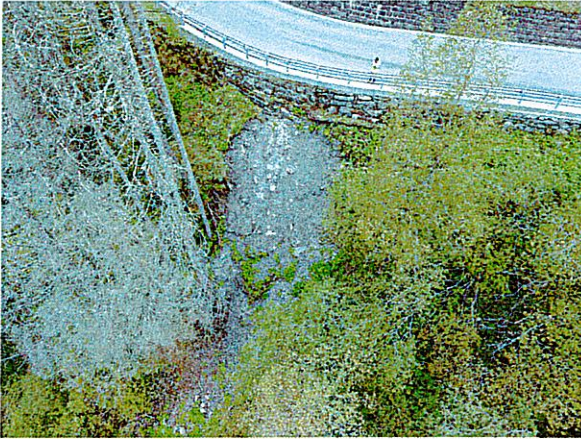
Foto 5 – Vista movimento franoso di valle km 83+400

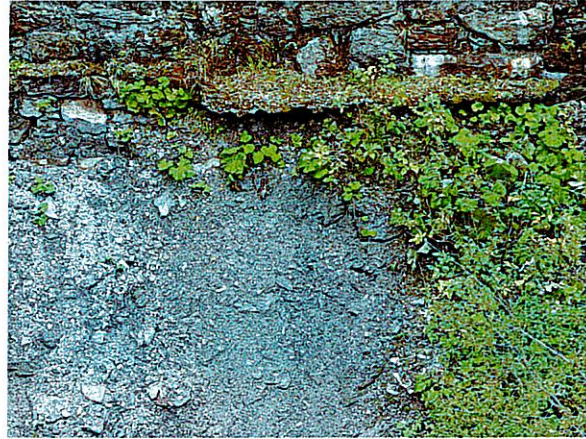
Foto 6 – Particolare area fondazione muro di sostegno SS50
