**Lavori di somma urgenza per la messa in sicurezza della
S.P. 89 Sinistra Leno al km 5,200 circa, nel comune di Vallarsa**

DOCUMENTAZIONE FOTOGRAFICA

allegata al verbale di somma urgenza

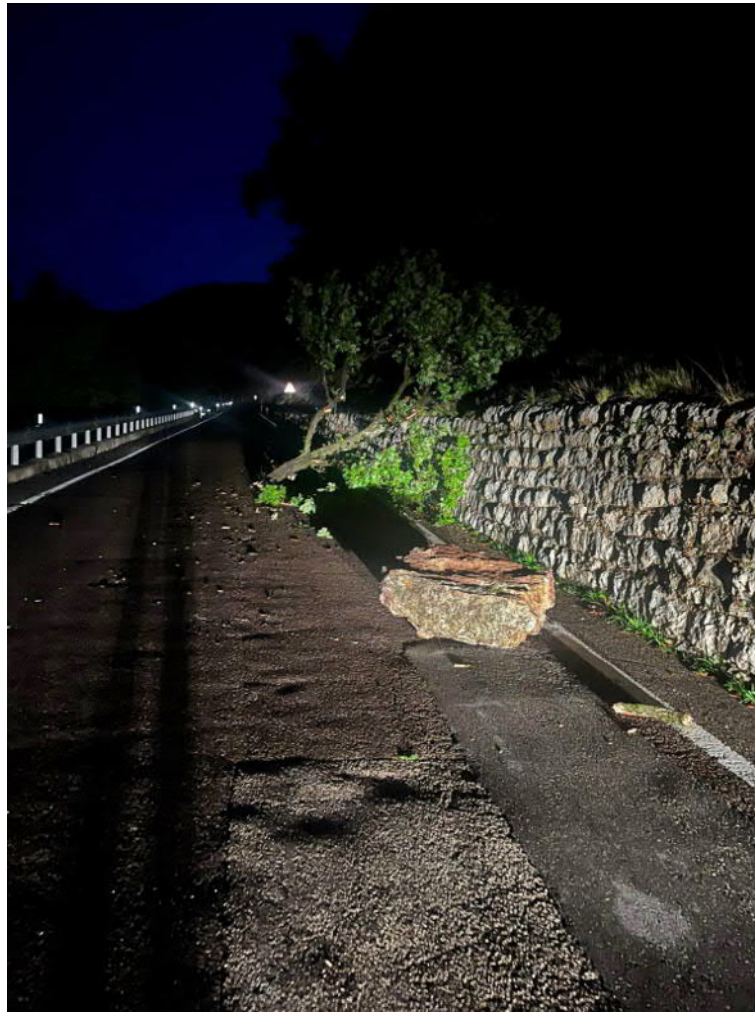
foto n. 1 – sasso crollato la sera del 10.09.2025 sulla sede stradale della S.P. 89 al km 5,200

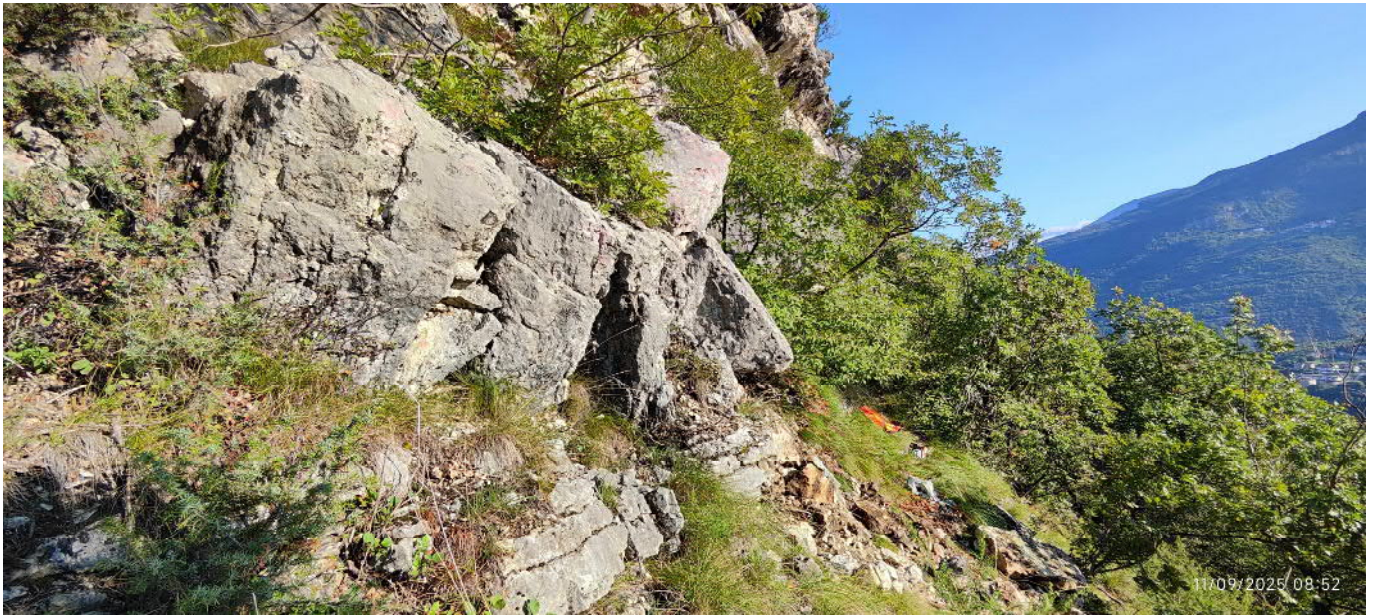
foto n. 2 – zona distacco del masso

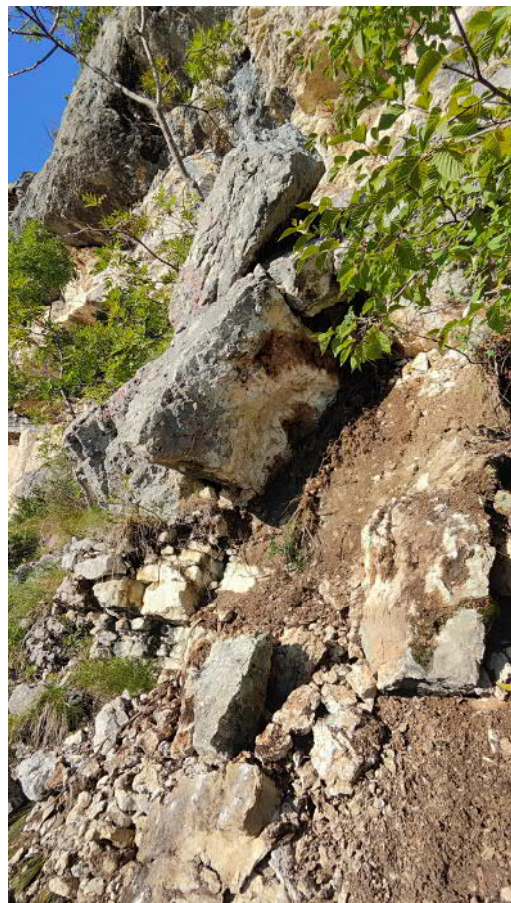
foto n. 3 – zona distacco del masso

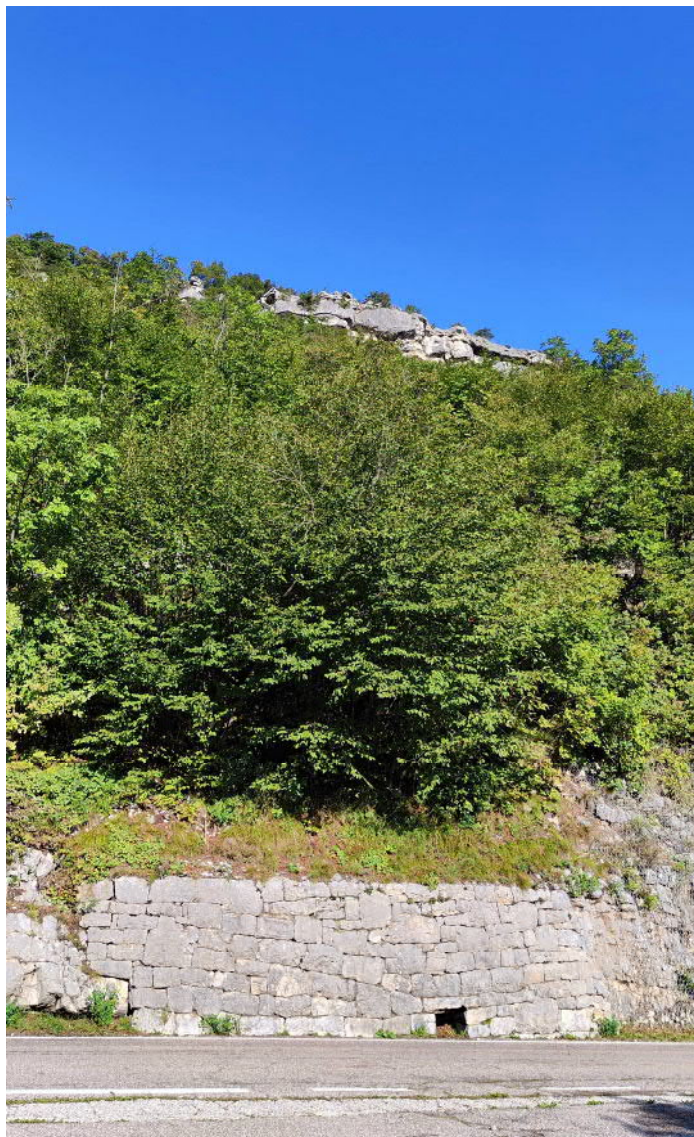
foto n. 4 – zona distacco del masso vista della S.P. 89
