**LAVORI:** di Somma Urgenza per il consolidamento della sede stradale della S.S. 42 del Tonale e della Mendola in prossimità della pr. Km 194+370 circa, nel Comune di Novella.

**VERBALE DI SOMMA URGENZA**(artt. 53 della L.P. 10.09.1993 n. 26)

**DOCUMENTAZIONE FOTOGRAFICA**  
allegata al Verbale di Somma Urgenza

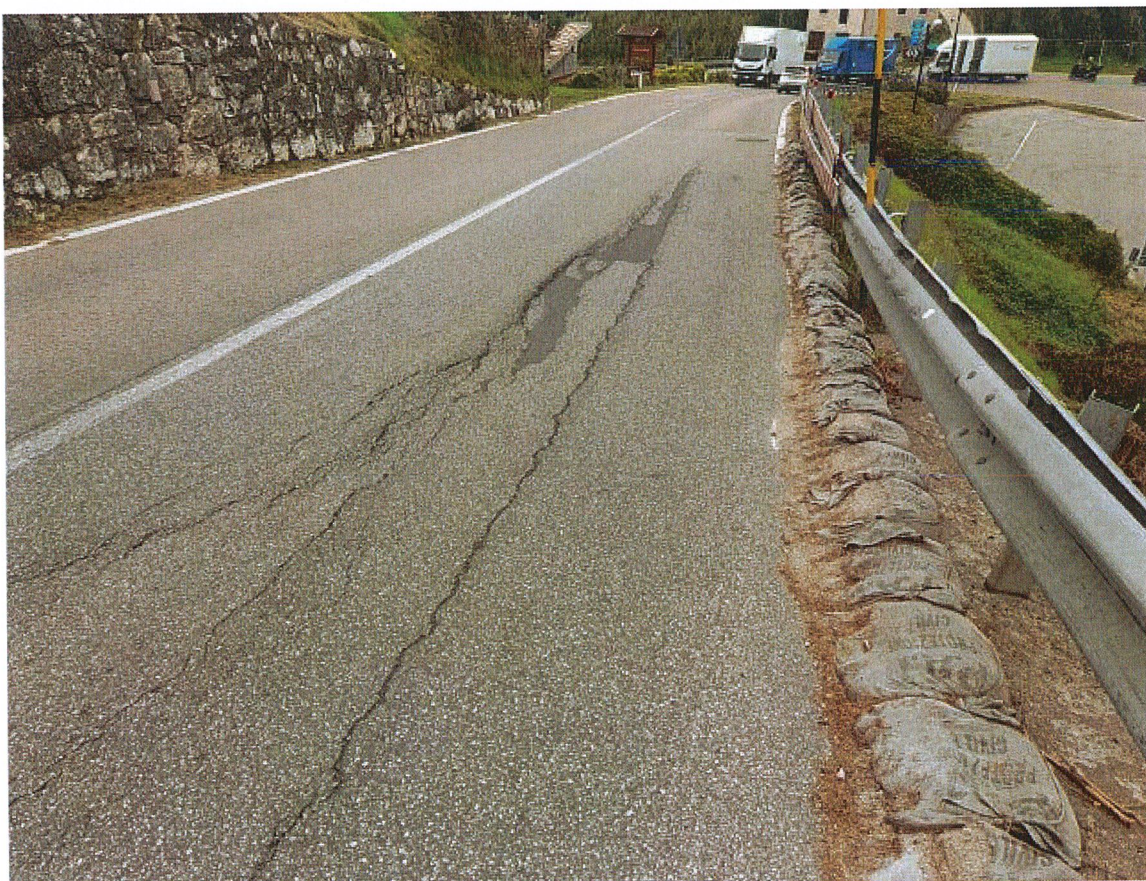
**Foto n. 1**

Si è rilevato che le deformazioni del piano viabile e l'apertura delle fessure hanno subito un incremento significativo nell'ultimo periodo. L'evoluzione dei dissesti soprariportati, fa presagire una continua ed inesorabile propagazione ed estensione del fenomeno di cedimento della struttura che potrebbe collassare repentinamente provocando il franamento di una porzione di carreggiata stradale.

Vista delle fessurazioni con associati vistosi ed importanti cedimenti del piano viabile sulla corsia di valle.

- la realizzazione di una berlinese provvisoria con il fine di mettere in sicurezza e garantire la stabilità della carreggiata di monte della SS42 e delle murature di controripa che sorreggono un'abitazione;
- la demolizione della struttura di sostegno esistente con conseguente scavo della porzione di carreggiata di valle al fine di creare un'imposta di base per la nuova struttura di sostegno della carreggiata;
- lo spostamento tramite bypass provvisorio della rete di acque bianche esistente sulla carreggiata;
- la realizzazione di un muro di in cemento armato fondato su micropali a sostegno della carreggiata;
- la posa della nuova tubazione di smaltimento delle acque meteoriche;
- il riempimento a tergo della struttura di sostegno e il successivo ripristino della pavimentazione in conglomerato bituminoso;
- l'installazione sulla sommità della struttura di sostegno di una

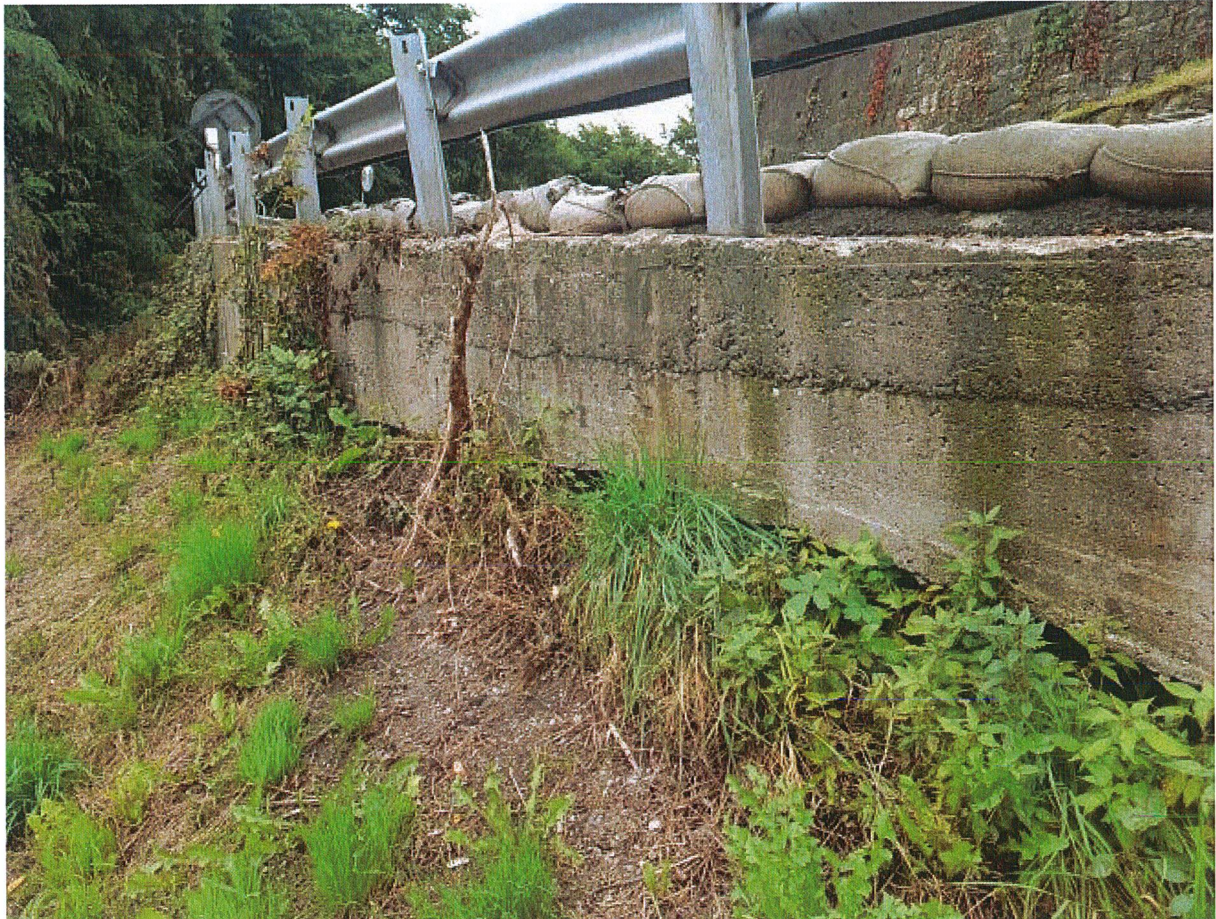
### Foto n. 2

Si premette che a partire dai mesi primaverili del 2024, soprattutto a seguito a periodi di pioggia duratura e persistente, si sono manifestati alcuni cedimenti e fessurazioni del piano viabile in prossimità del muro-banchettone di sostegno della carreggiata alla pr. km. 194+370 circa della S.S. 42 del Tonale e della Mendola. Il cedimento è stato generato da un movimento del versante a valle della struttura di sostegno che ha generato uno scavamento sotto la base della struttura stessa provocandone un cinematismo roto-traslativo verso valle.

Vista del banchettone – muro di sostegno dal versante sotto strada. Si noti la perdita di appoggio e la creazione di uno spazio libero sotto la struttura di sostegno dovuto al movimento del versante verso la scarpata.

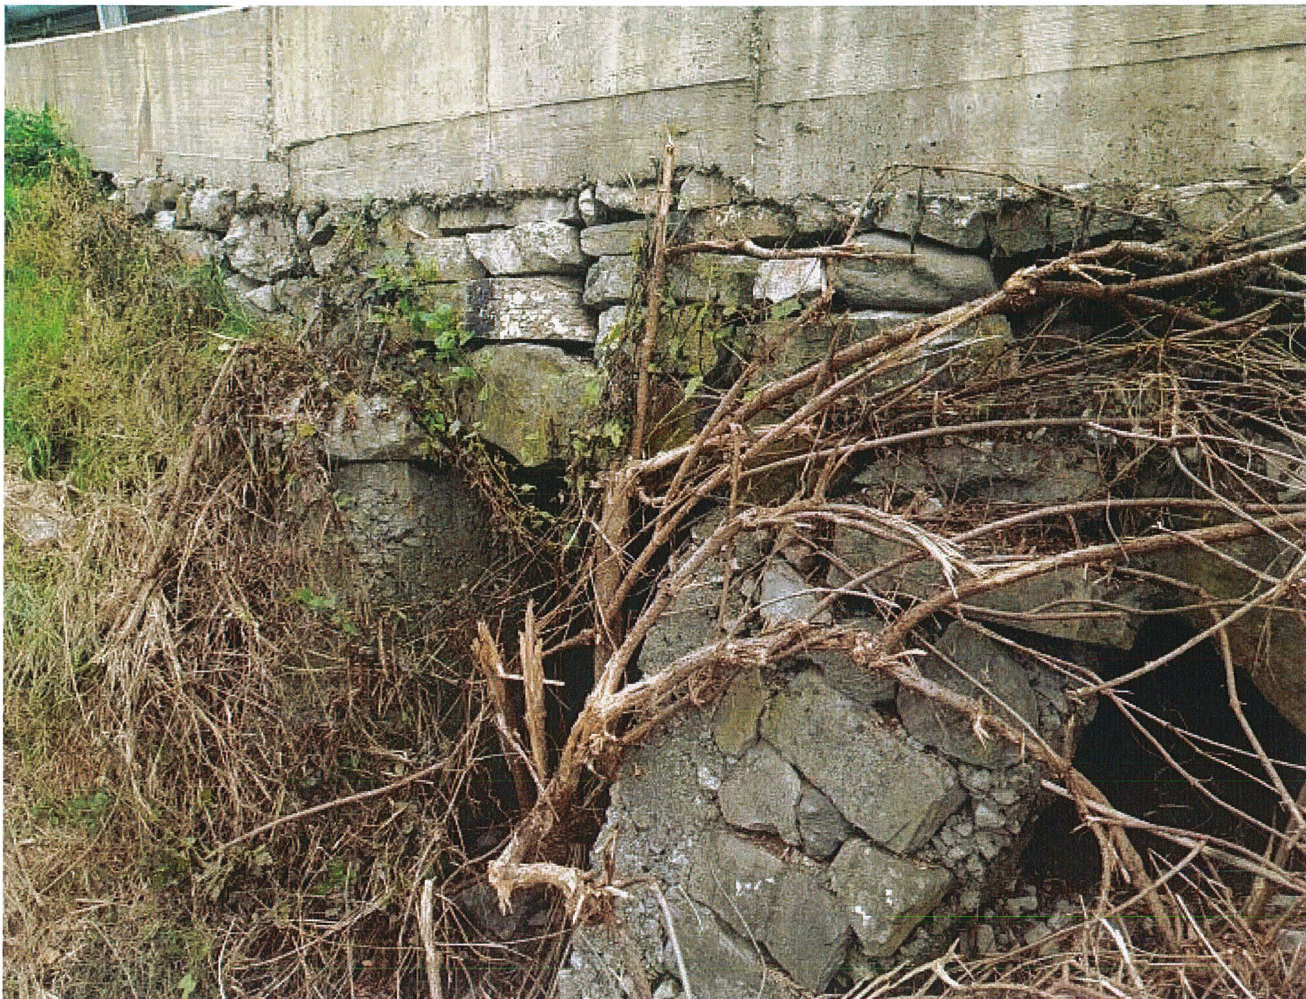
### Foto n. 3

In occasione del sopralluogo si è inoltre potuto accertare che la struttura di sostegno in pietrame del tombotto esistente, posta qualche metro più a valle del cedimento sulla carreggiata stradale, presenta importanti fenomeni di dissesto e movimento che potrebbero portare ad un rapido collasso della struttura.

Cedimento del muro di sostegno in pietrame in prossimità del tombotto.

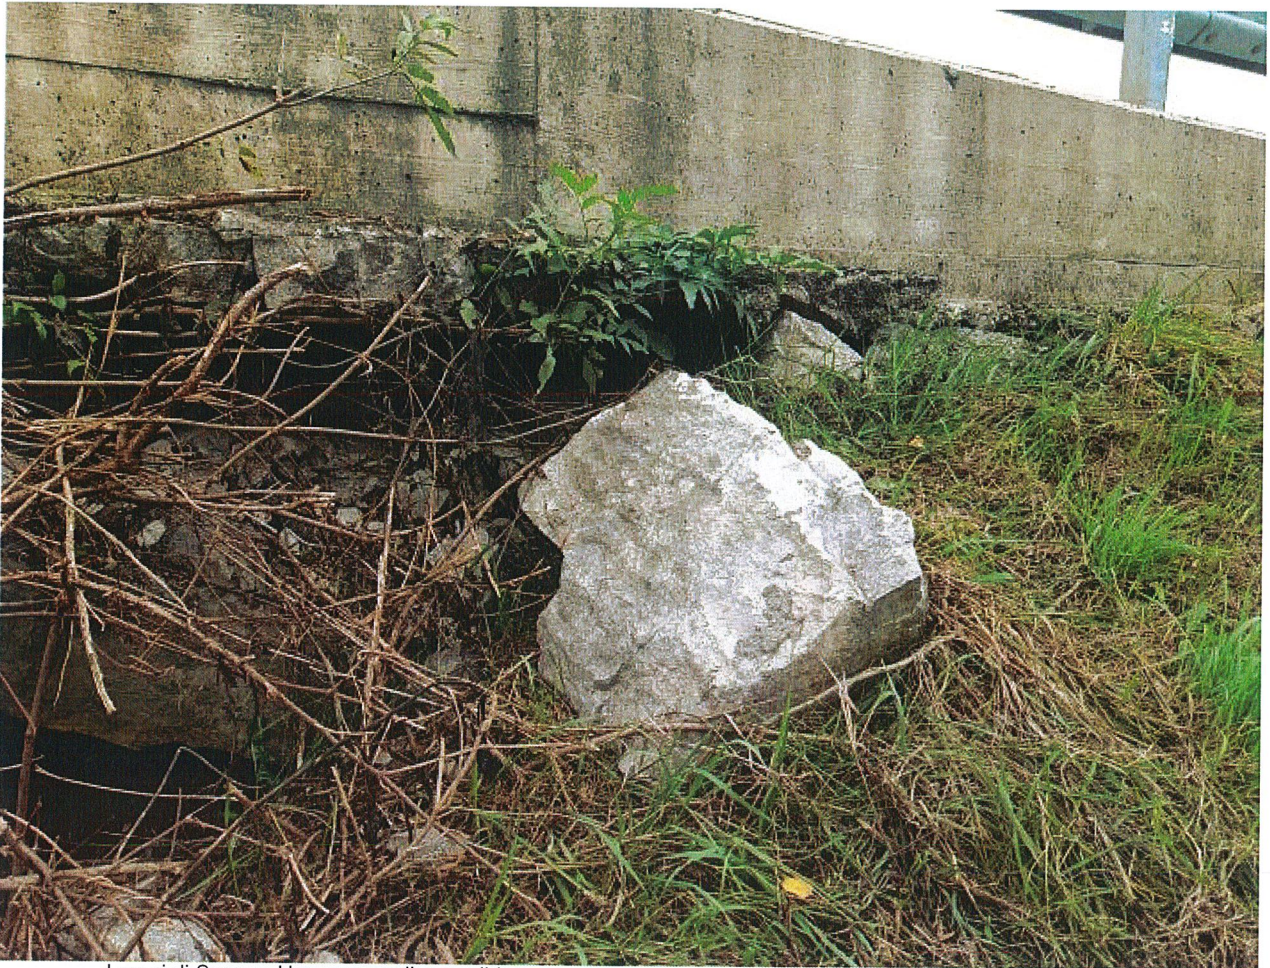
**Foto n. 4**

Dettaglio rilascio elementi lapidei dal muro di sostegno del tombotto.
