**PROVINCIA AUTONOMA DI TRENTO
DIPARTIMENTO PROTEZIONE CIVILE FORESTE E FAUNA
SERVIZIO GEOLOGICO
Ufficio Studi Sismici e Geotecnici**

**MONITORAGGIO MOVIMENTO FRANOSO
a monte della S.S. 50 in loc. lago di Paneveggio al km 105+300**

Comune di PREDAZZO

Aggiornamento: giugno 2022

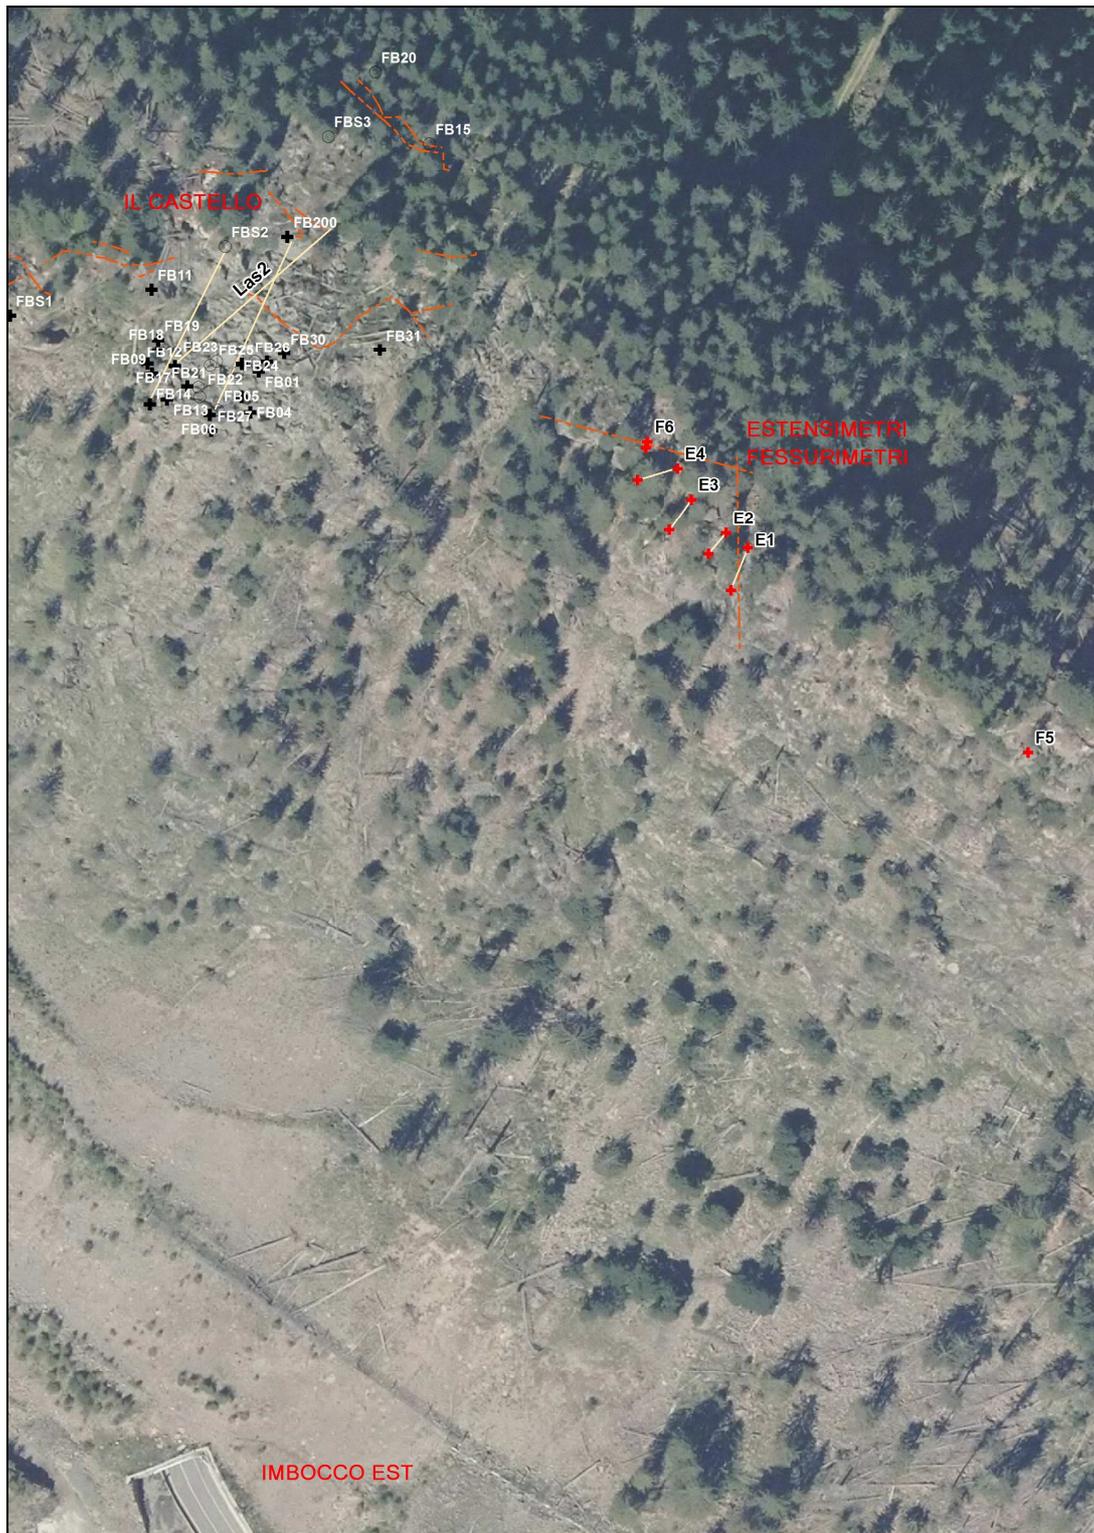
I risultati esposti nel presente report riguardano il monitoraggio del versante a monte della S.S. 50, tra i chilometri 105 e 105+500. Allo stato attuale il monitoraggio è composto dalle misure ottiche TPS periodiche sulla zona denominata "il castello", da tre laser gestiti da remoto in continuo su tre massi della stessa zona, da tre estensimetri a filo e due fessurimetri a monte dell'imbocco Est della nuova galleria anch'essi gestiti da remoto in continuo. In vista dei lavori per il prolungamento della galleria verso Est è stato aggiornato il sistema di monitoraggio ottico TPS con lo scopo di renderlo più semplice, veloce, e, risolvendo i problemi di alimentazione e connessione, automatizzabile e gestibile da remoto.

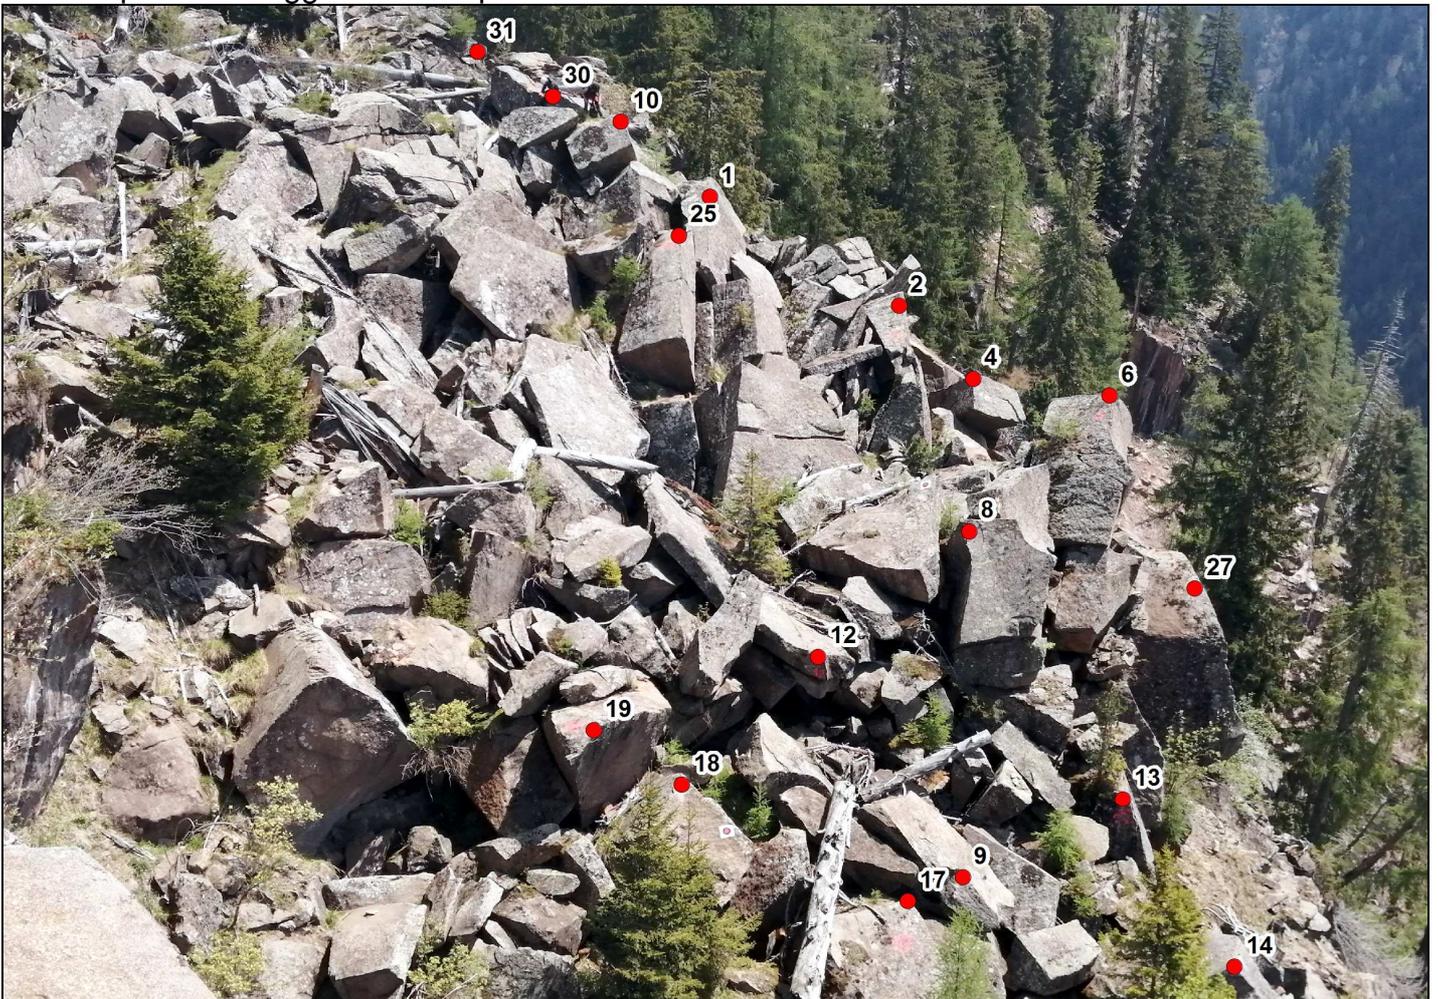
Disposizione aggiornata dei punti monitorati attuali – vista da FBS1

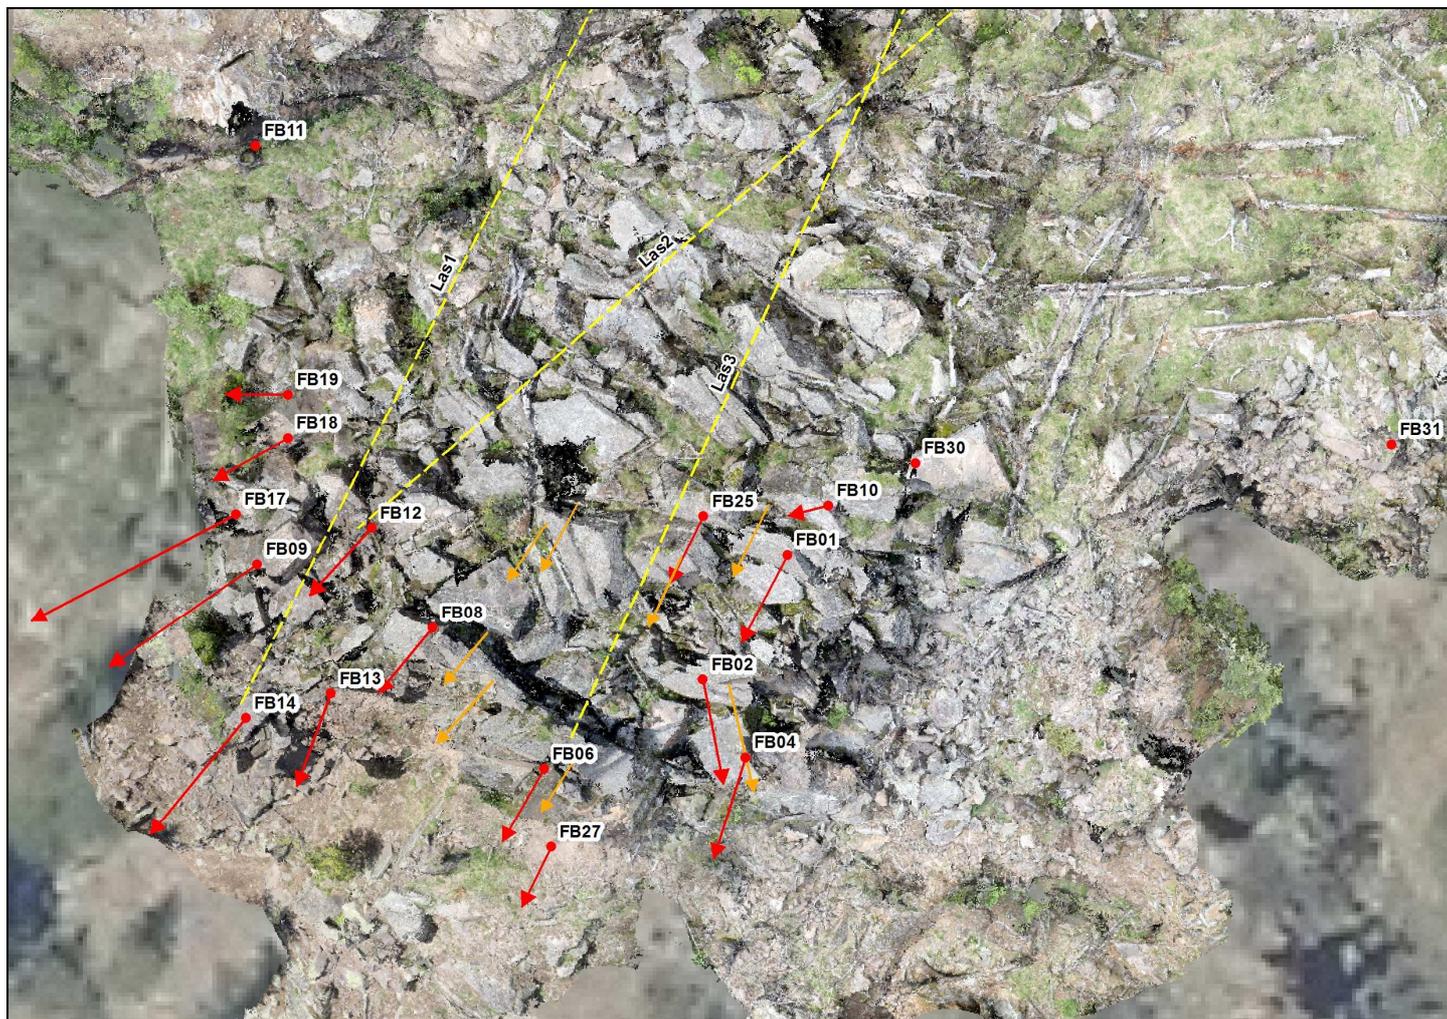
Planimetria su ortofoto (da volo APR) dei punti aggiornati con vettori moltiplicati x 20. I vettori di colore rosso riguardano i punti attuali in continuità con lo storico e aggiornati; i vettori di colore arancio si riferiscono ai vecchi punti non più misurabili. La stazione FBS1 è collocata a Ovest, esterna all'immagine.

Il movimento maggiore è da sempre misurato sui punti 9 e 17; si collocano nella zona più a Ovest dell'ammasso, sopra al canale orientato verso il tomo paramassi, realizzato prima della galleria. Un terzo punto che si scosta visibilmente dalla media è il punto 14; i rimanenti restituiscono valori molto simili.

I vettori di deformazione hanno un'inclinazione rispetto all'orizzontale compresa tra -30° (P14) e -61° (P10) con una media di -41° .

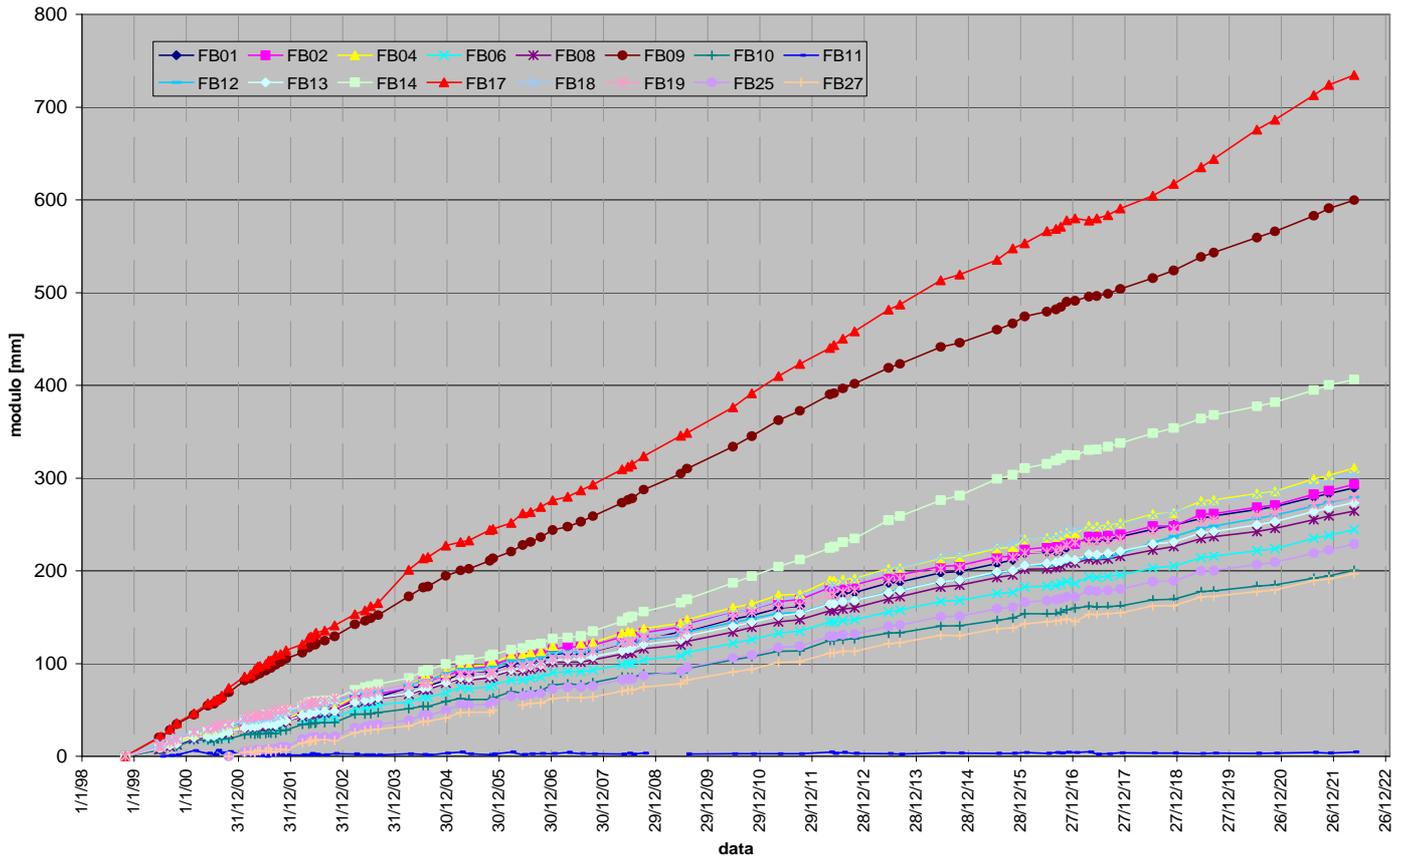
**FORTEBUSO - TPS vettori totali
aggiornato 2022**

Punti	Modulo totale / verticale (mm)	Velocità (mm/anno)	media	Velocità media ultimo anno 08/2021-05/2022 (mm/anno)
9	600 / -428	25		22
17	734 / -500	31		28
14	406 / -204	17		15
Media degli altri	264 / -172	11		12

L'andamento della deformazione prosegue in modo lineare e apparentemente poco dipendente da particolari fenomeni meteorici; le misure TPS, non essendo a intervalli ravvicinati e costanti, non consentono di discriminare con certezza i periodi con diverse velocità di deformazione; nei primi anni si notavano aumenti delle velocità in corrispondenza di fine inverno, inizio primavera.

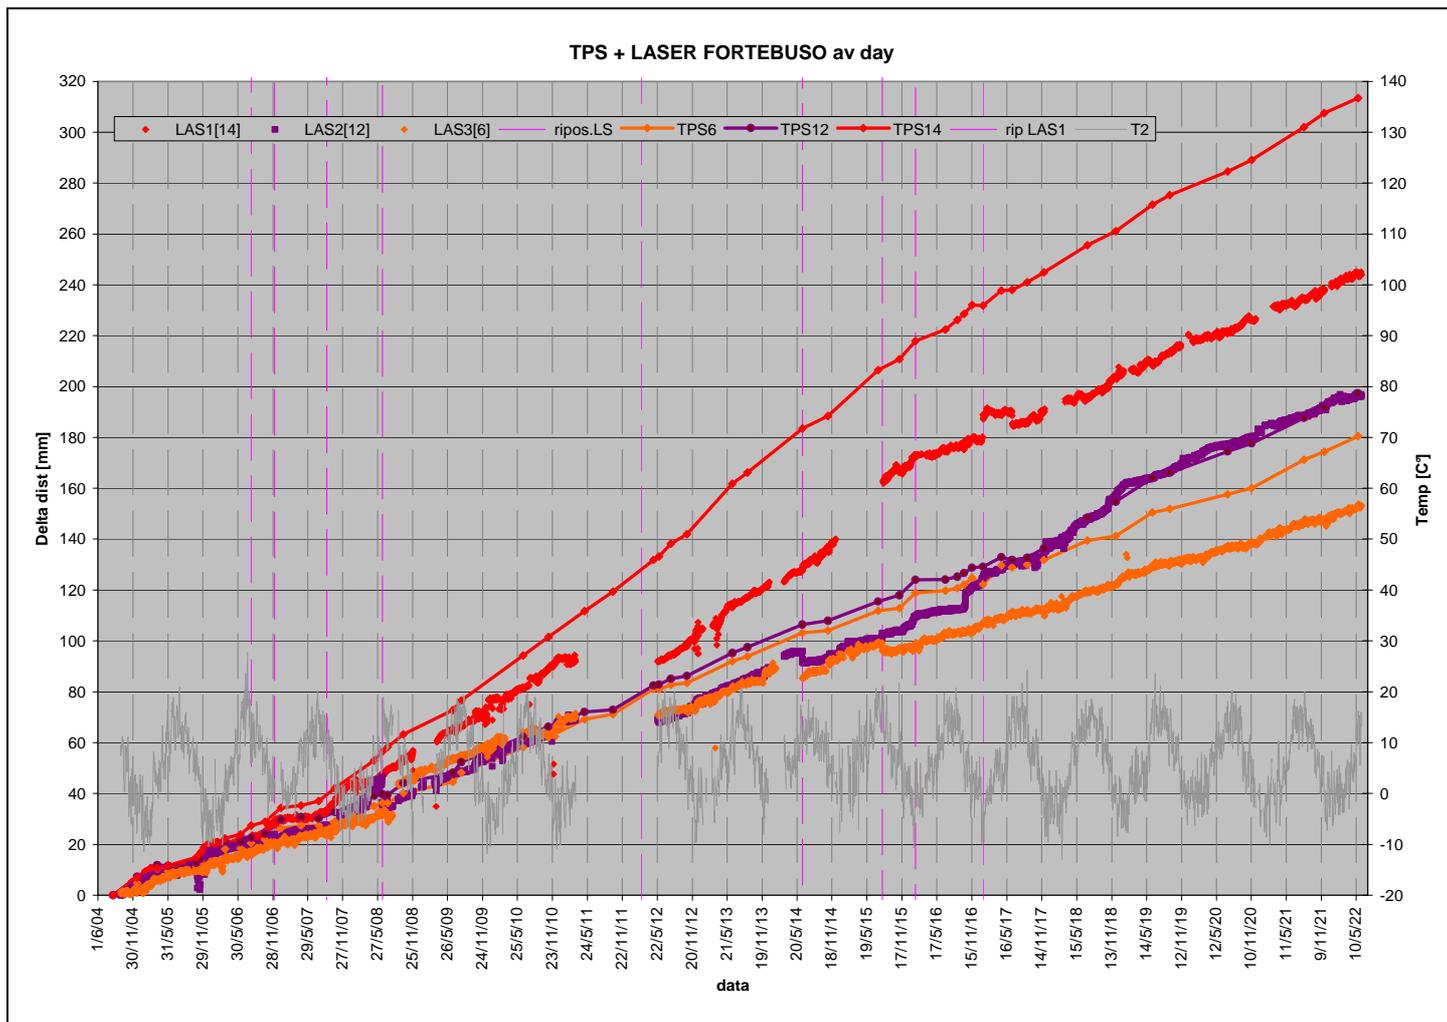
Il grafico rappresenta le medie giornaliere delle misure laser (misure lungo la linea di vista) a confronto con i moduli di deformazione (vettori totali) misurati dalla TPS sugli stessi massi; è evidente che i massi con i target 6 e 14 si muovono più velocemente rispetto a quanto misurato dal laser; buona invece la corrispondenza sul target 12.

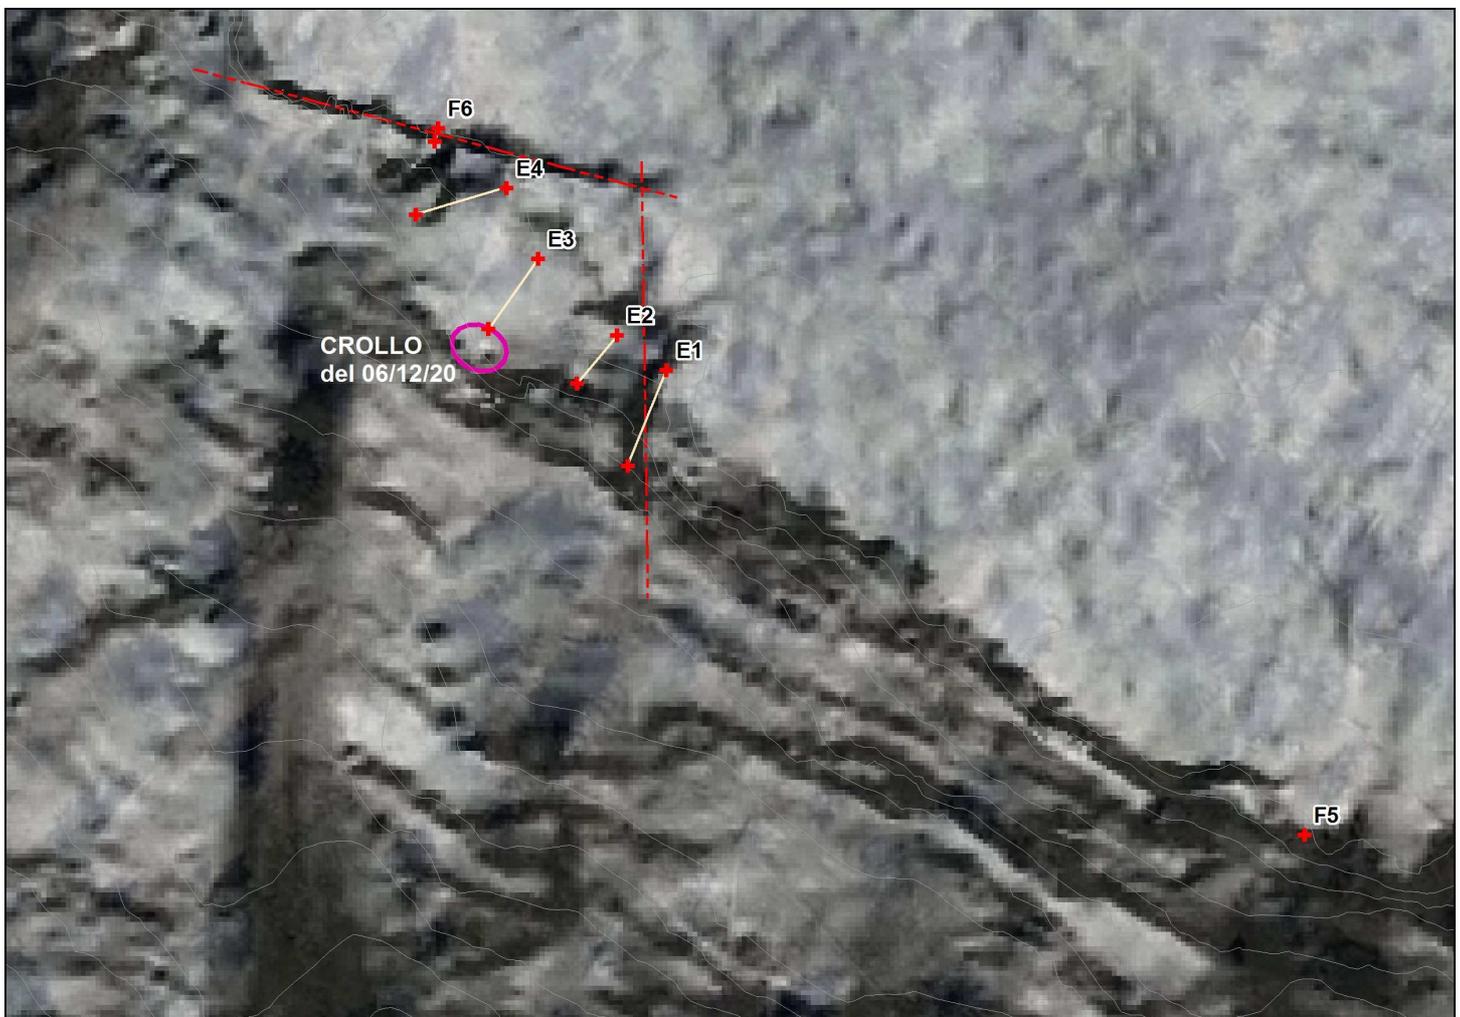
Gli estensimetri collocati più a Est, nel periodo temporale del cantiere di realizzazione della galleria, sono stati riattivati in seguito all'evento "Vaia" dell'autunno 2018, perché alcuni schianti avevano compromesso l'efficienza delle barriere paramassi esistenti. Il 6/12/2020 si è verificato l'ultimo evento di crollo che ha causato la temporanea chiusura della S.S. 50, con il conseguente strappo dell'estensimetro E3.

Escludendo l'anomalia verificatasi sull'estensimetro E2, dovuta a danni da roditori, dopo il crollo del dicembre 2020, non si sono notate tendenze tali da far pensare ad altri crolli imminenti dei volumi rocciosi monitorati. Va però rimarcato che gli strumenti attivi misurano le deformazioni su alcuni volumi individuati più esterni. L'ammasso principale, delimitato dalle due fratture schematizzate in figura, non è monitorato da strumenti in grado di registrarne eventuali movimenti propri, fatto salvo il fessurimetro F6, posto però verso il margine NO del volume.

Posizione schematica degli strumenti e delle principali fratture che isolano l'ammasso; E3 non è più funzionante.

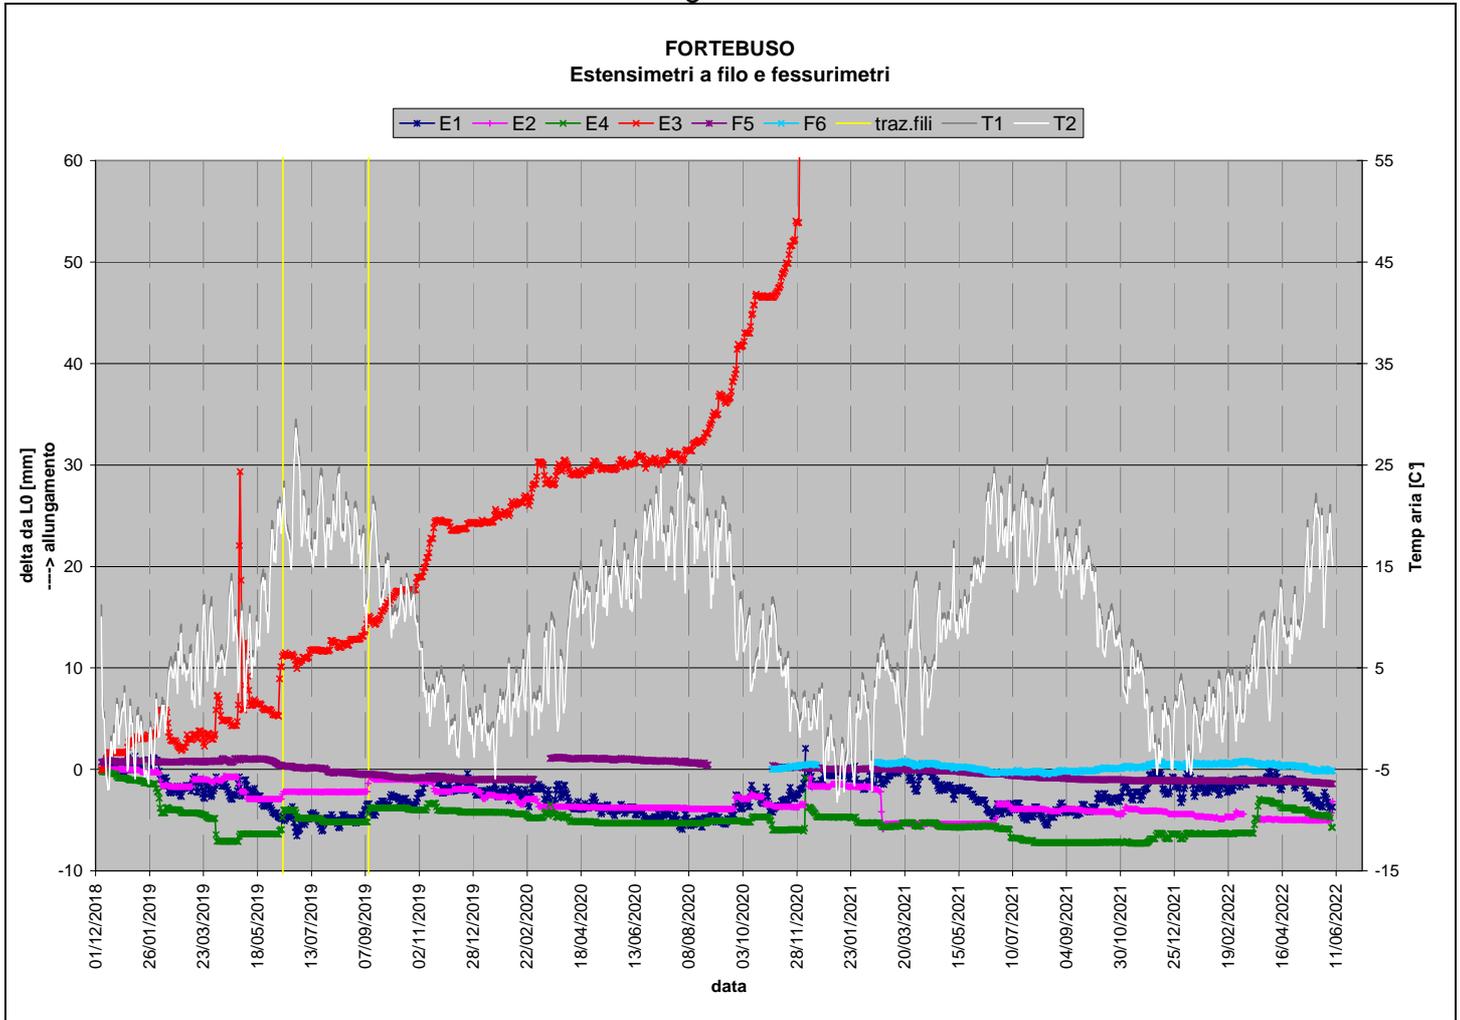
Estensimetri e fessurimetri – medie giorno

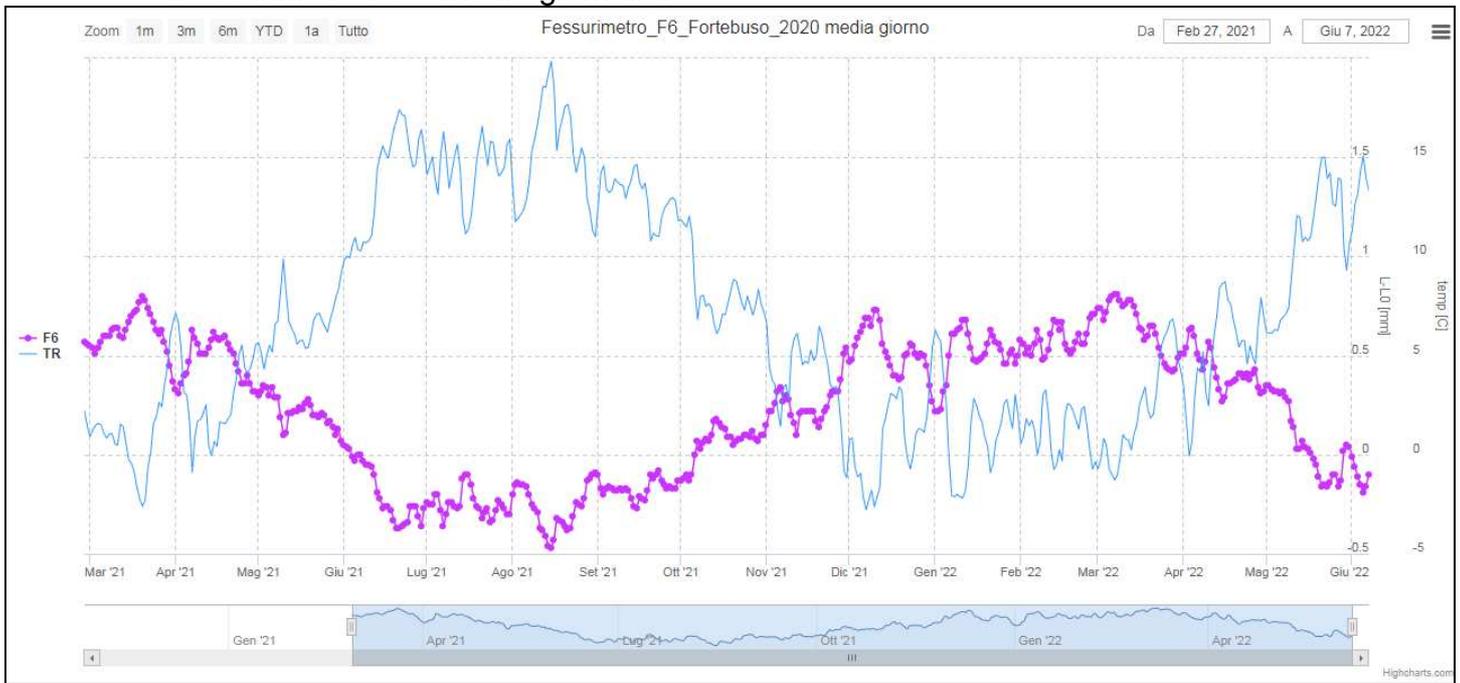
Fessurimetro F6 – medie giornaliere

Nel grafico precedente si nota l'andamento speculare delle misure su F6 rispetto alla temperatura rilevata.
