LAVORI DI SOMMA URGENZA PER IL CONSOLIDAMENTO DELLA SEDE STRADALE DELLA S.P. 55 DI CAMPODENNO AL KM 1,370 E PER LA RIPARAZIONE E RIFACIMENTO URGENTE DI PARTE DELLE TUBAZIONI DI SCARICO DELLE ACQUE METEORICHE FUNZIONALI ALLA S.P. 55 CAMPODENNO, S.P. 55 DIR LOVER E ALLA S.S. 43 DELLA VAL DI NON TUTTI NEL COMUNE DI CAMPODENNO

*R1 RELAZIONE TECNICO DESCRITTIVA*

DATA : **NOVEMBRE 2024**

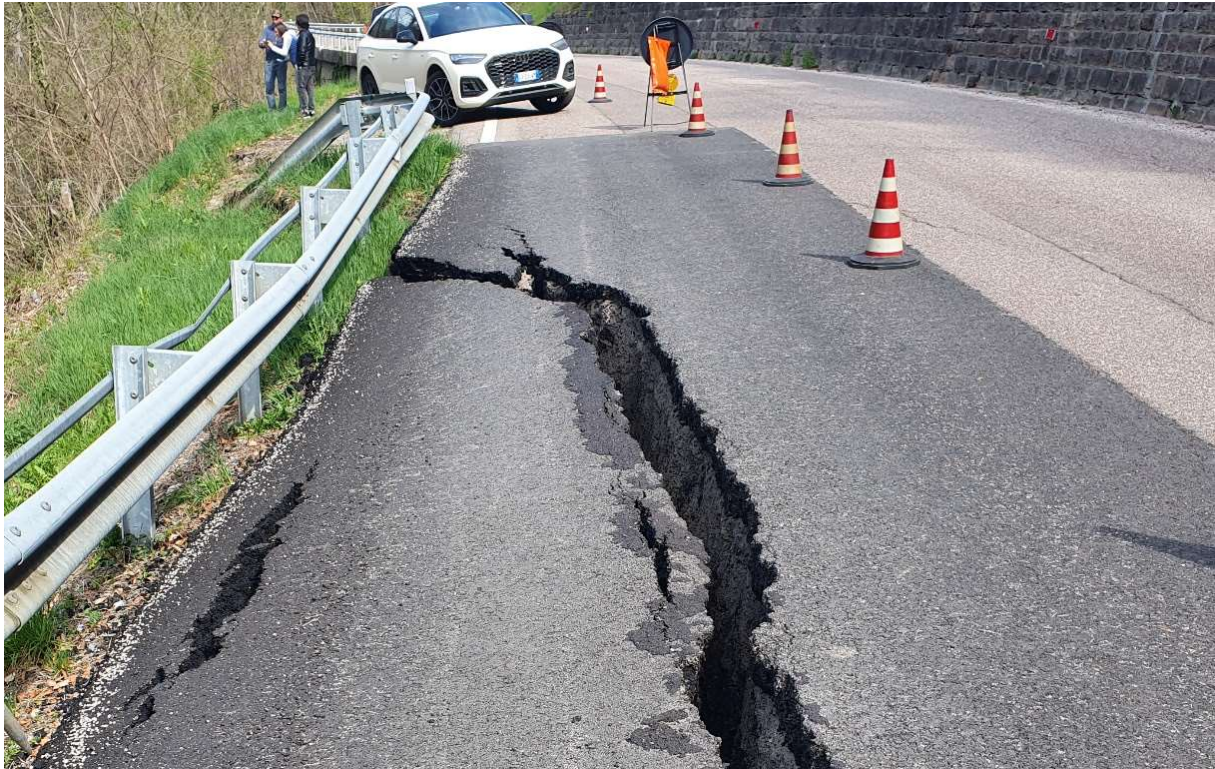
*Figura 2: S.P. 55 – fessurazione del manto stradale e cedimento della carreggiata.*

Le abbondanti piogge di inizio aprile hanno provocato una accelerazione del fenomeno di progressivo scivolamento verso valle dello strato superficiale argilloso sopra il substrato marnoso, dando origine ad una profonda fessurazione del manto stradale e al cedimento verso valle di parte della carreggiata.

La fessurazione si estende per una lunghezza complessiva di circa 30 metri; essa interessa principalmente la sede stradale e in misura minore lo slargo a monte.

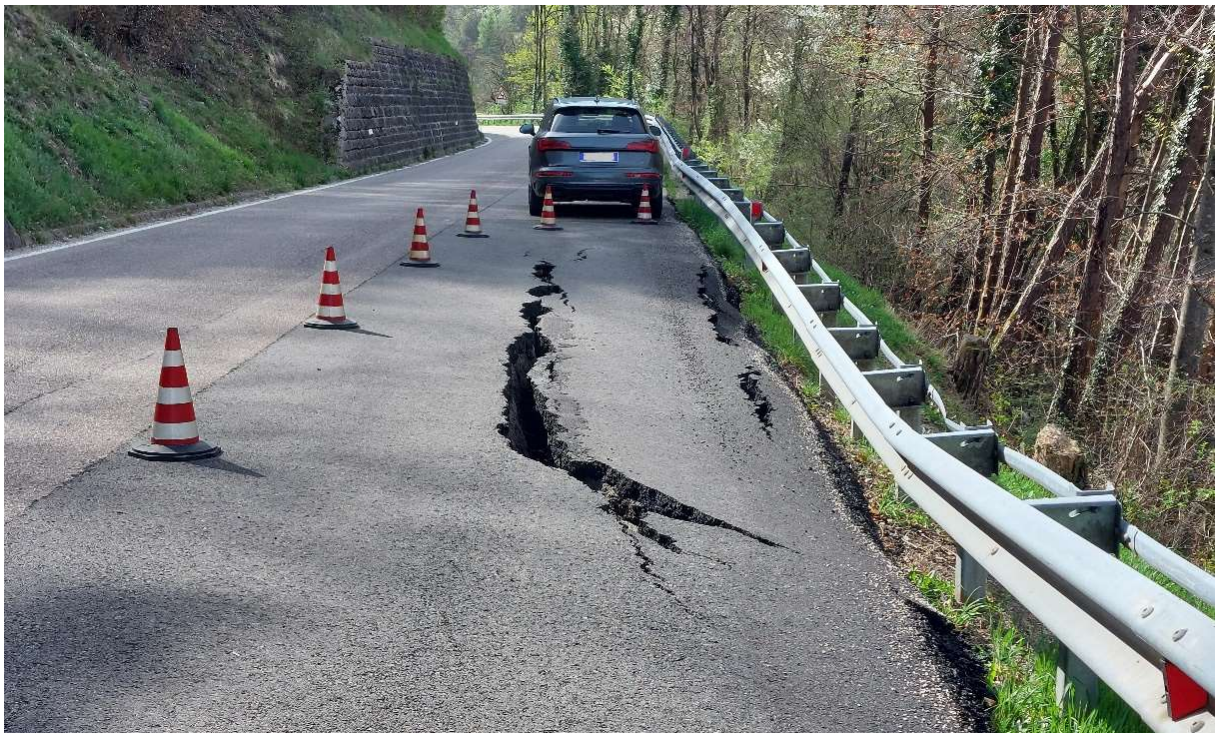
*Figura 3: S.P. 55 – fessurazione del manto stradale e cedimento della carreggiata.*

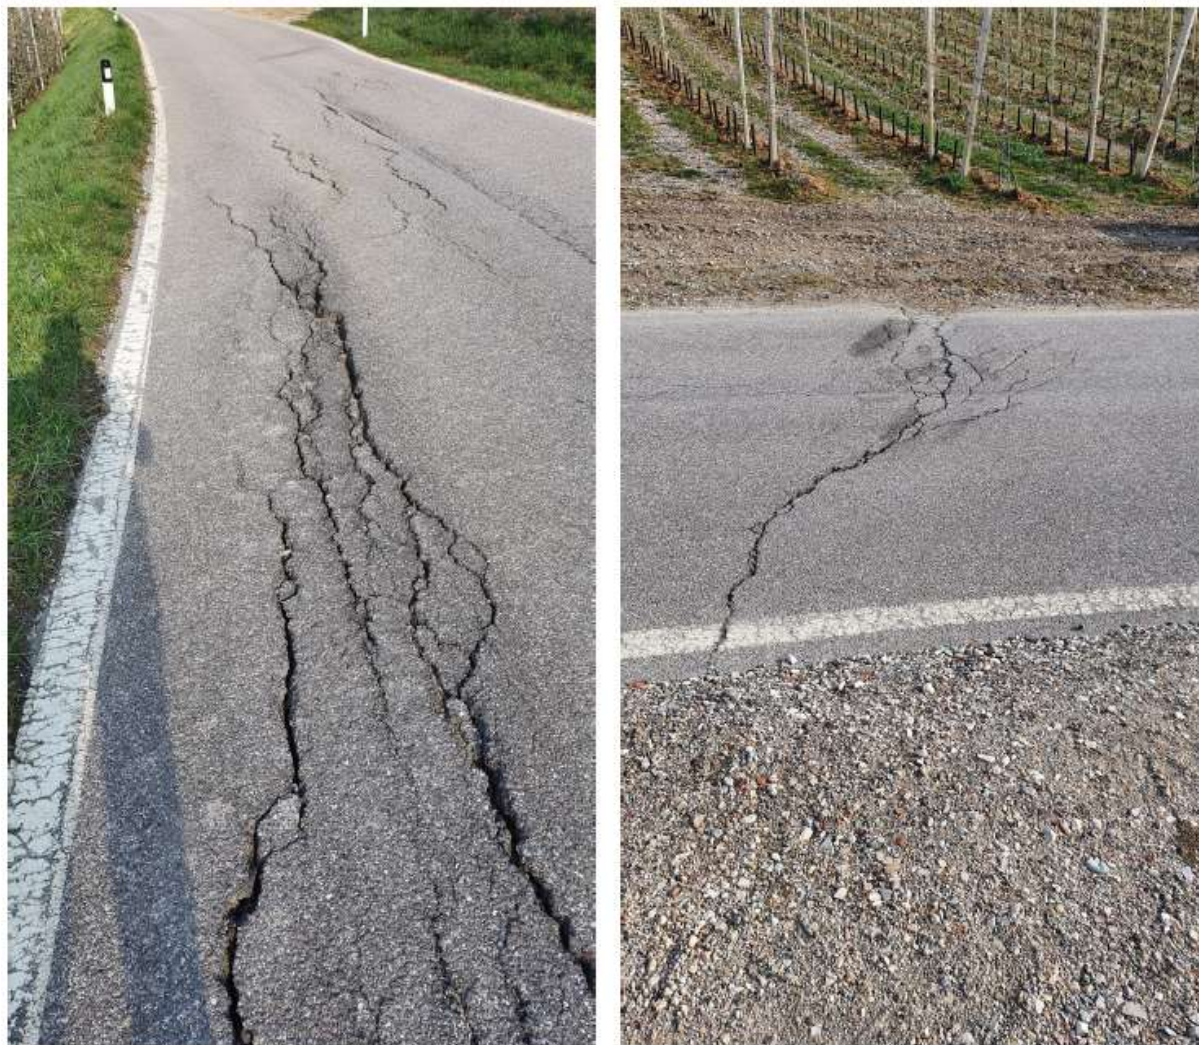
*Figura 7: S.P. 55 dir. 2 Lover al km 0+230 - Fessurazioni longitudinali e trasversali*

In questo tratto di viabilità è presente a tratti, lungo il lato di monte della strada, un sistema di intercettazione e raccolta delle acque di versante, con recapito nel sottostante corso d'acqua. Si tratta, tuttavia, di un impianto vetusto, solo in parte rinnovato nel corso degli ultimi anni, con gravi carenze e malfunzionamenti. L'evidenza di questo malfunzionamento è dimostrata dalla presenza diffusa di

fessurazioni del manto stradale, sia trasversali che longitudinali, dovute a cedimenti localizzati a causa della continua saturazione del terreno argilloso, nonché del versante a valle data l'inadeguatezza delle tubazioni che convogliano le acque verso il rio Belasio.

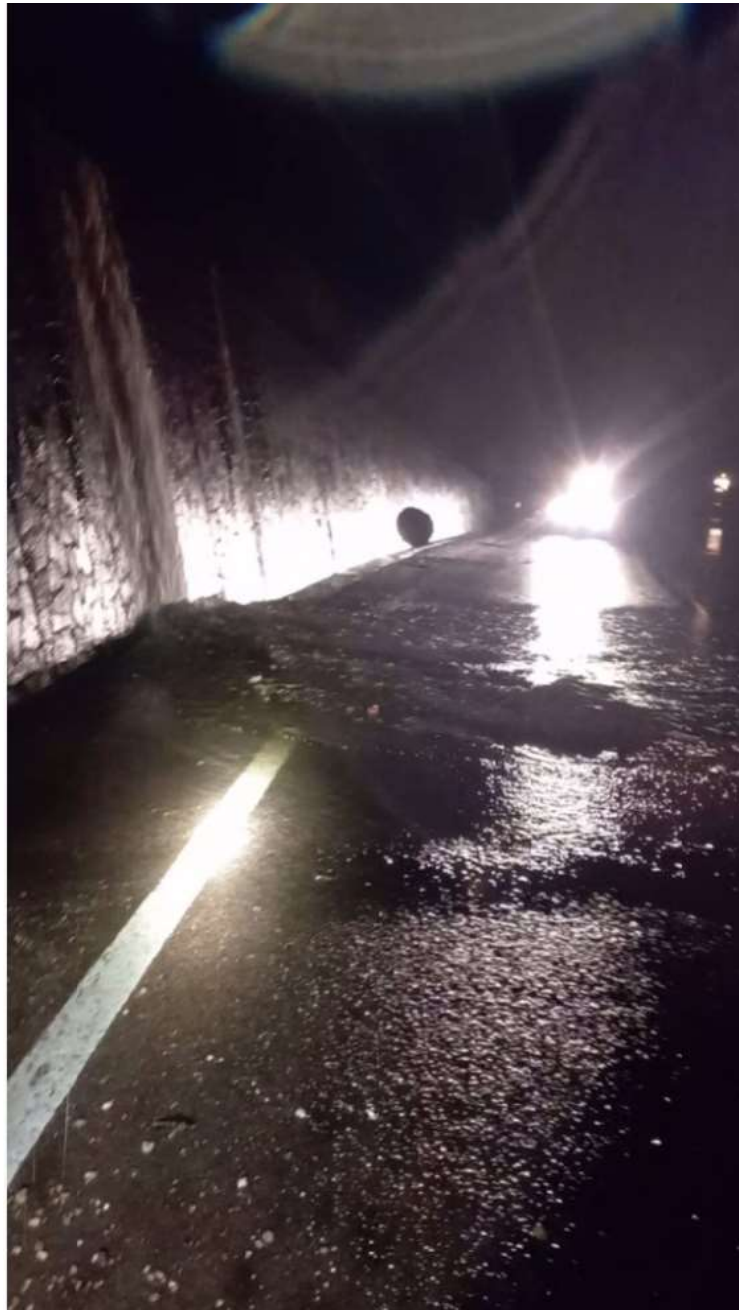
*Figura 9: S.S. 43 della val di Non – km 21+320*

1. Allagamento con trascinamento di materiale ghiaioso nella sede stradale alla pr. Km 21+320 circa, proveniente da una strada sterrata di accesso ai fondi agricoli, dovuto all'abbondanza di acqua di ruscellamento non intercettata, all'intasamento del pozzetto a tergo del muro di sostegno e di quello delle tubazioni esistenti in attraversamento della S.S. 43;

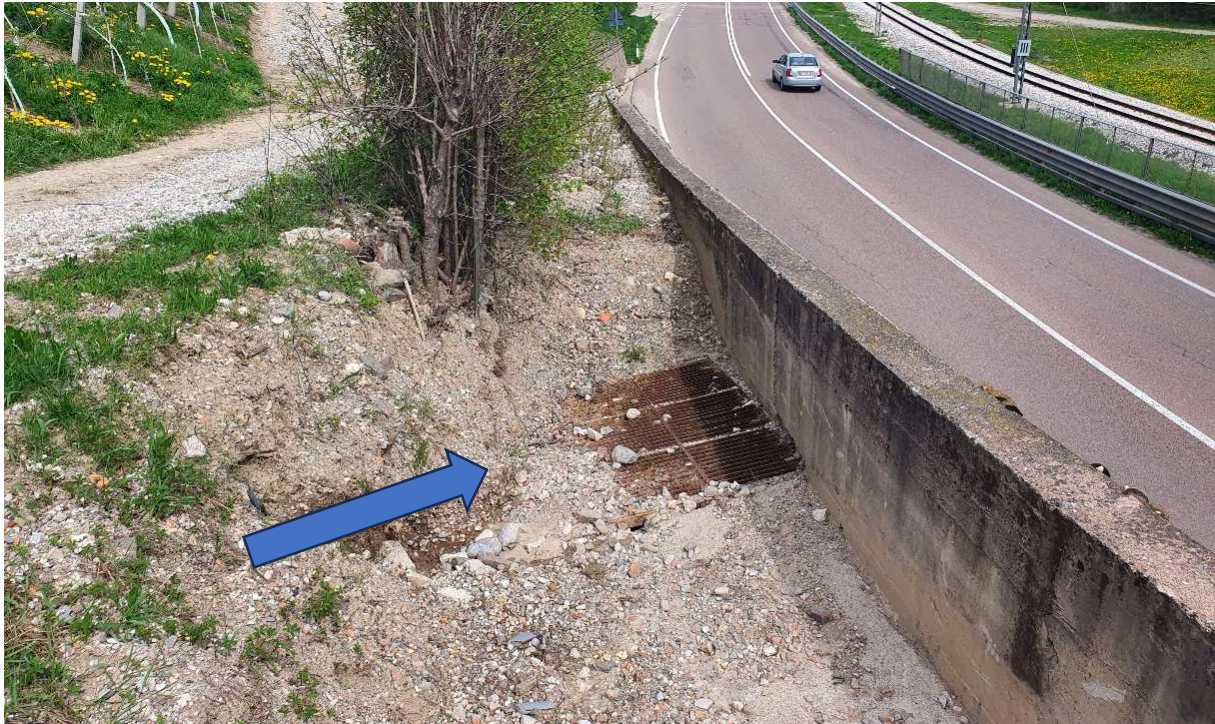
*Figura 10: pozzetto di arrivo delle acque meteoriche.*

La prima questione è legata all'abbondanza di acque piovane collettate nel territorio di Dercolo e convogliate a valle, in parte all'interno della condotta di fognatura bianca esistente, in parte tramite ruscellamento superficiale. Tutte queste acque si convogliano all'interno di un pozzetto esistente a margine della S.S. 43, trascinando con sé materiale ghiaioso e piccoli ciottoli.

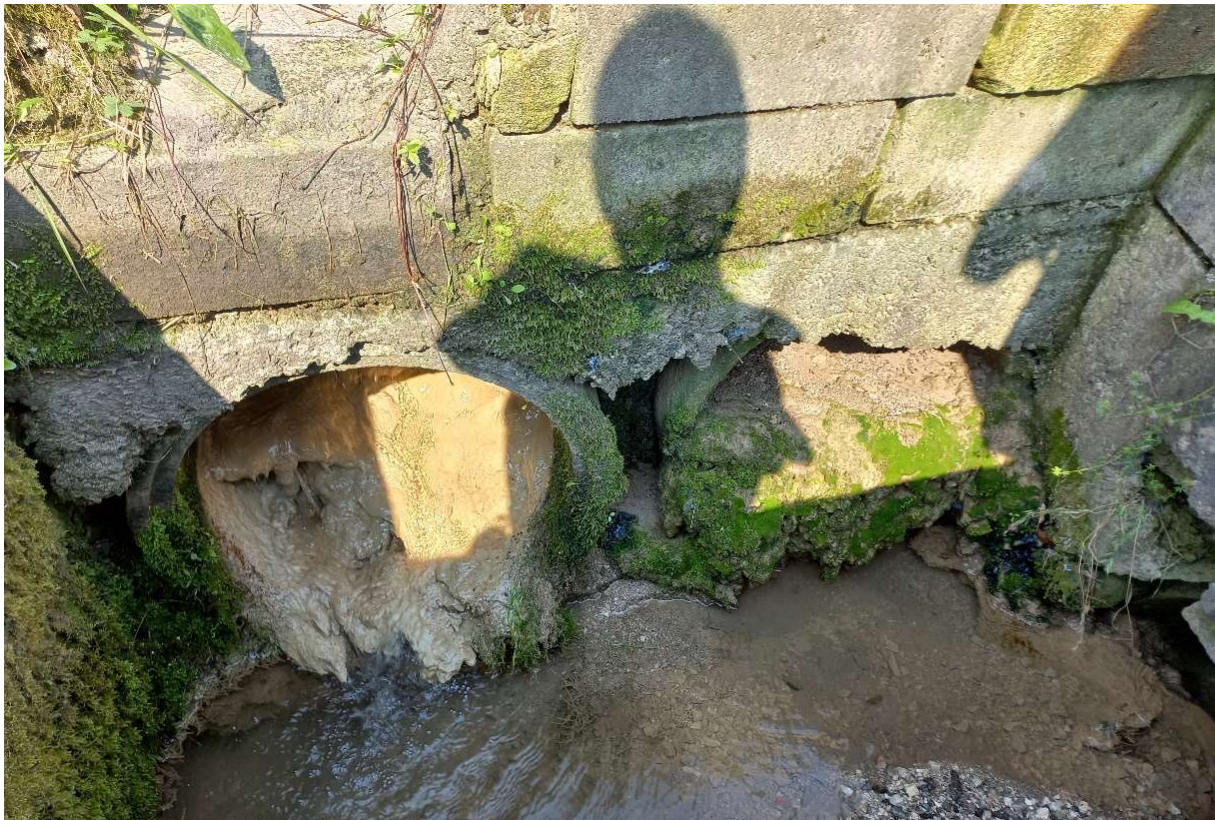
*Figura 11: tubazioni in attraversamento della S.S 43 otturate dal calcare*

L'acqua del suddetto pozzetto viene attualmente convogliata, tramite due tubazioni in calcestruzzo DN. 500 in attraversamento della S.S. 43 della Val di Non, in un pozzetto esistente dal quale viene riportata nel torrente posto nelle vicinanze. Tali tubazioni risultano quasi completamente otturate dal calcare, come risulta dalla foto di seguito riportata.

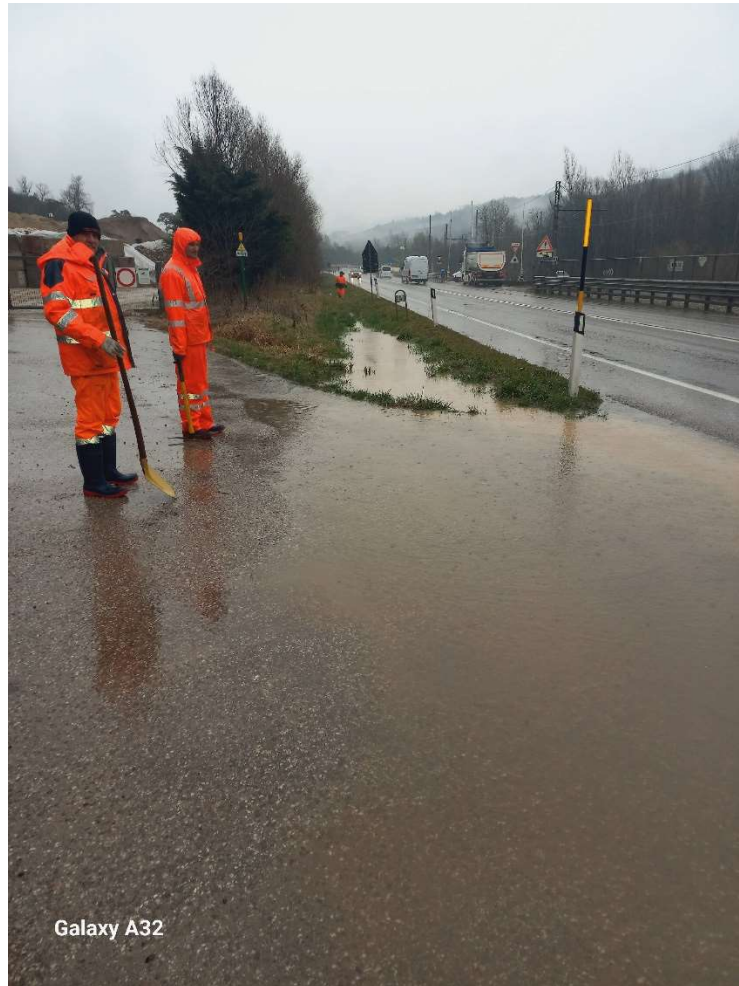
*Figura 12: S.S. 43 della val di Non – km 21+220.*

2. fuoriuscita d'acqua da una caditoia stradale alla pr. Km 21+220 circa, dovuta alla parziale occlusione della condotta di scarico esistente sotto alla sede stradale (attraversamento esistente sotto alla sede della S.S. 43 per il recapito verso il ricettore finale), causata anche dall'inadeguatezza della condotta stessa per quanto concerne diametro e pendenza in riferimento alla portata d'acqua da convogliare;

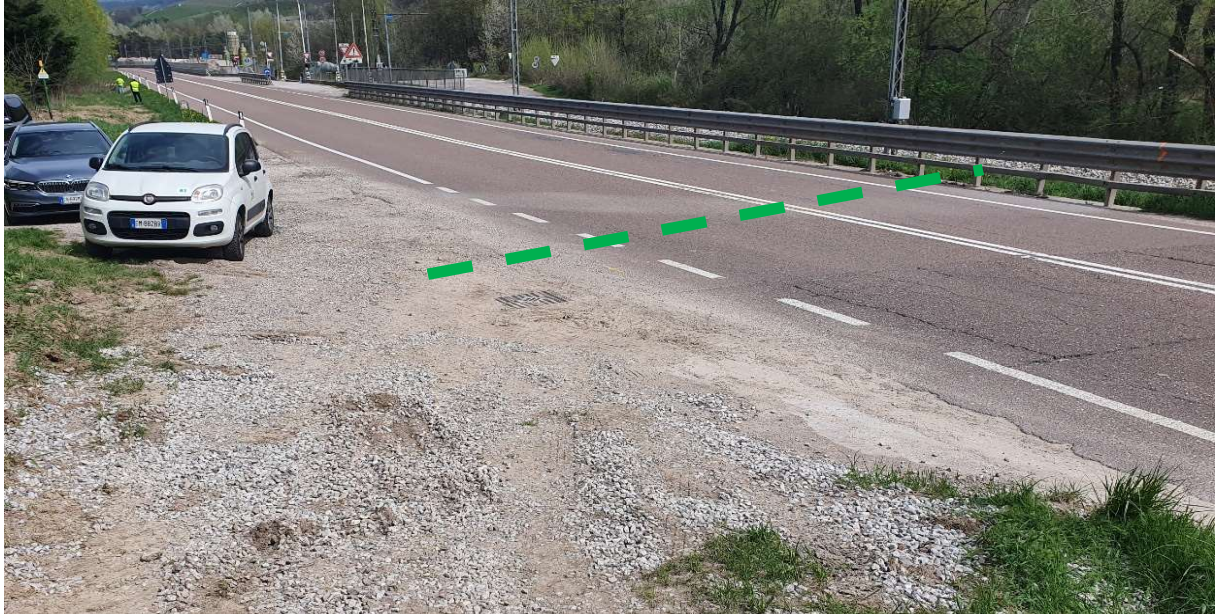
Figura 13: nuovo attraversamento da realizzare nella sede della S.S. 43 alla pr. Km 21+220 circa.

- realizzazione di un nuovo attraversamento alla pr. Km 21+220 circa tramite n. 2 tubazioni diam. 400 mm (tubo PP triplo strato), al fine di raggiungere un pozzetto di recapito esistente tra l'arteria stradale e la ferrovia. Il problema è reso particolarmente complicato per la presenza di una doppia condotta in pressione della rete di fognatura nera intercomunale, oltre alla linea provinciale del gas metano, di un cavidotto 20 kV e dalla rete in fibra ottica.

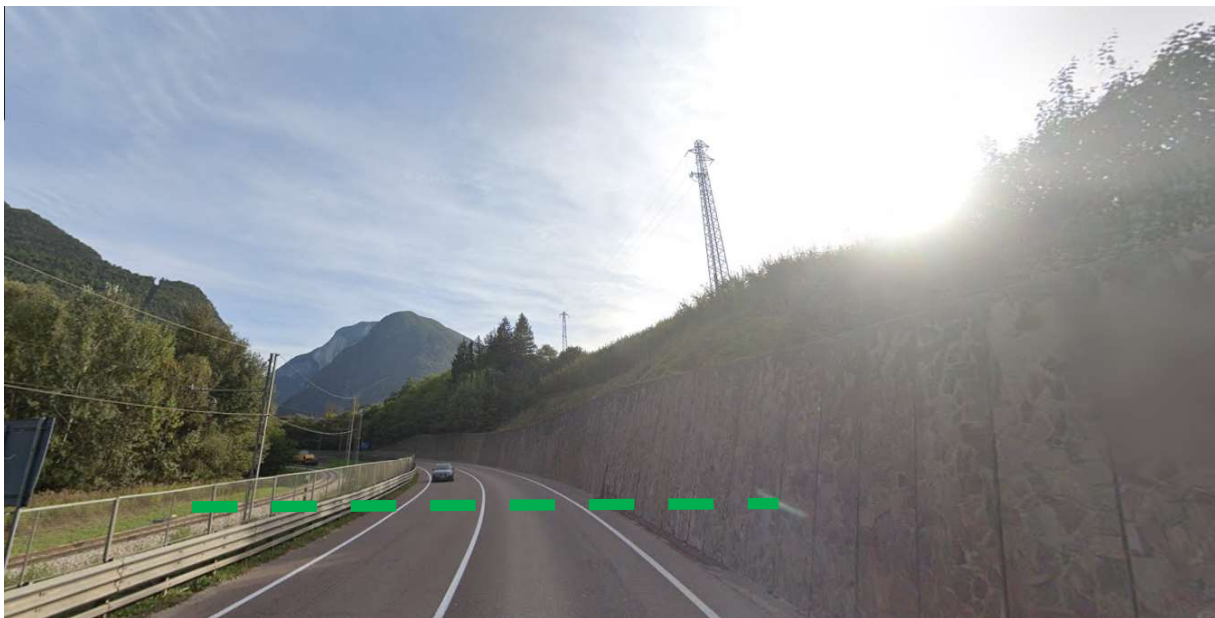
Figura 5: attraversamento esistente alla pr. Km 21+320 circa da ripristinare tramite nuove tubazioni

- parziale pavimentazione sagomata del piazzale nella fascia di pertinenza della S.S. 43 allo scopo di convogliare le acque meteoriche verso la nuova caditoia PZ\_01.
- pulizia del pozzetto di raccolta delle acque superficiali esistente a tergo muro S.S. 43, sostituzione delle tubazioni esistenti in attraversamento della S.S. 43, con n. 2 nuove tubazioni di scarico diam. 400 mm (tubo PP triplo strato) al fine di raggiungere un nuovo pozzetto di recapito tra l'arteria stradale e la ferrovia in sostituzione di quello esistente.
