Provincia Autonoma di Trento
Servizio Gestione Strade

DOCUMENTAZIONE FOTOGRAFICA
allegata al Verbale di Somma Urgenza

Lavori di Somma Urgenza per il ripristino del cedimento del versante e della sede viabile lungo la S.P. 87 dir Comasine al km 0,900 e il cedimento della rampa e barriera stradale lungo la S.P. 86 di Rabbi al km 4,200.

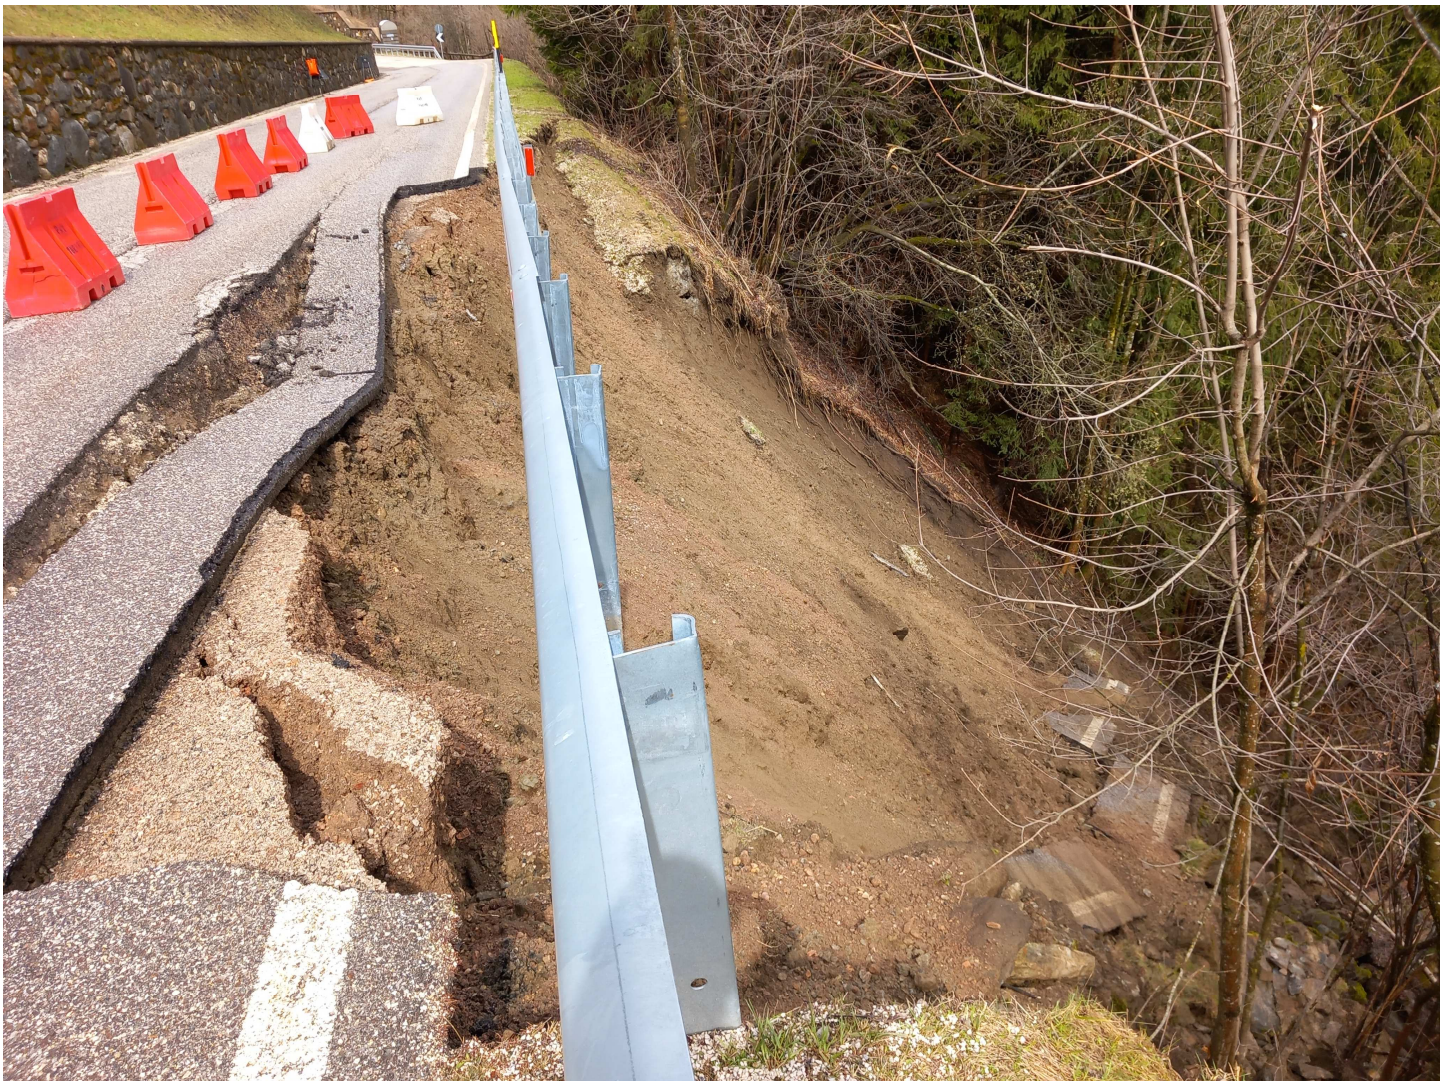
Foto n. 1 – S.P. 87 dir Comasine, al km 0,900

Vista della frana dalla sede viabile, si nota il cedimento di buona parte della corsia di valle

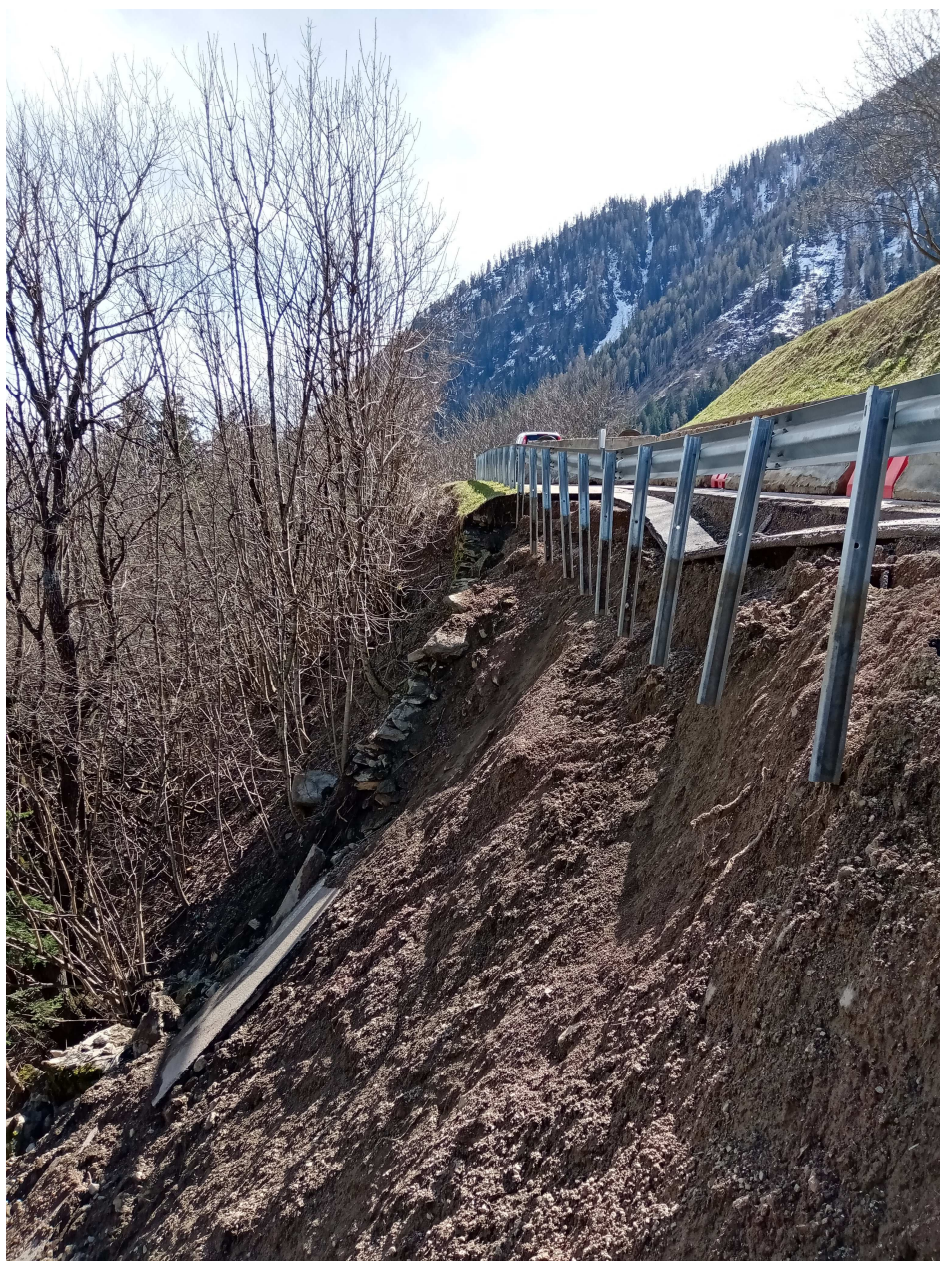
Foto n. 2 – S.P. 87 dir Comasine, al km 0,900

Vista della frana dalla sede viabile, si nota la parte terminale del muro a secco rimasta intatta

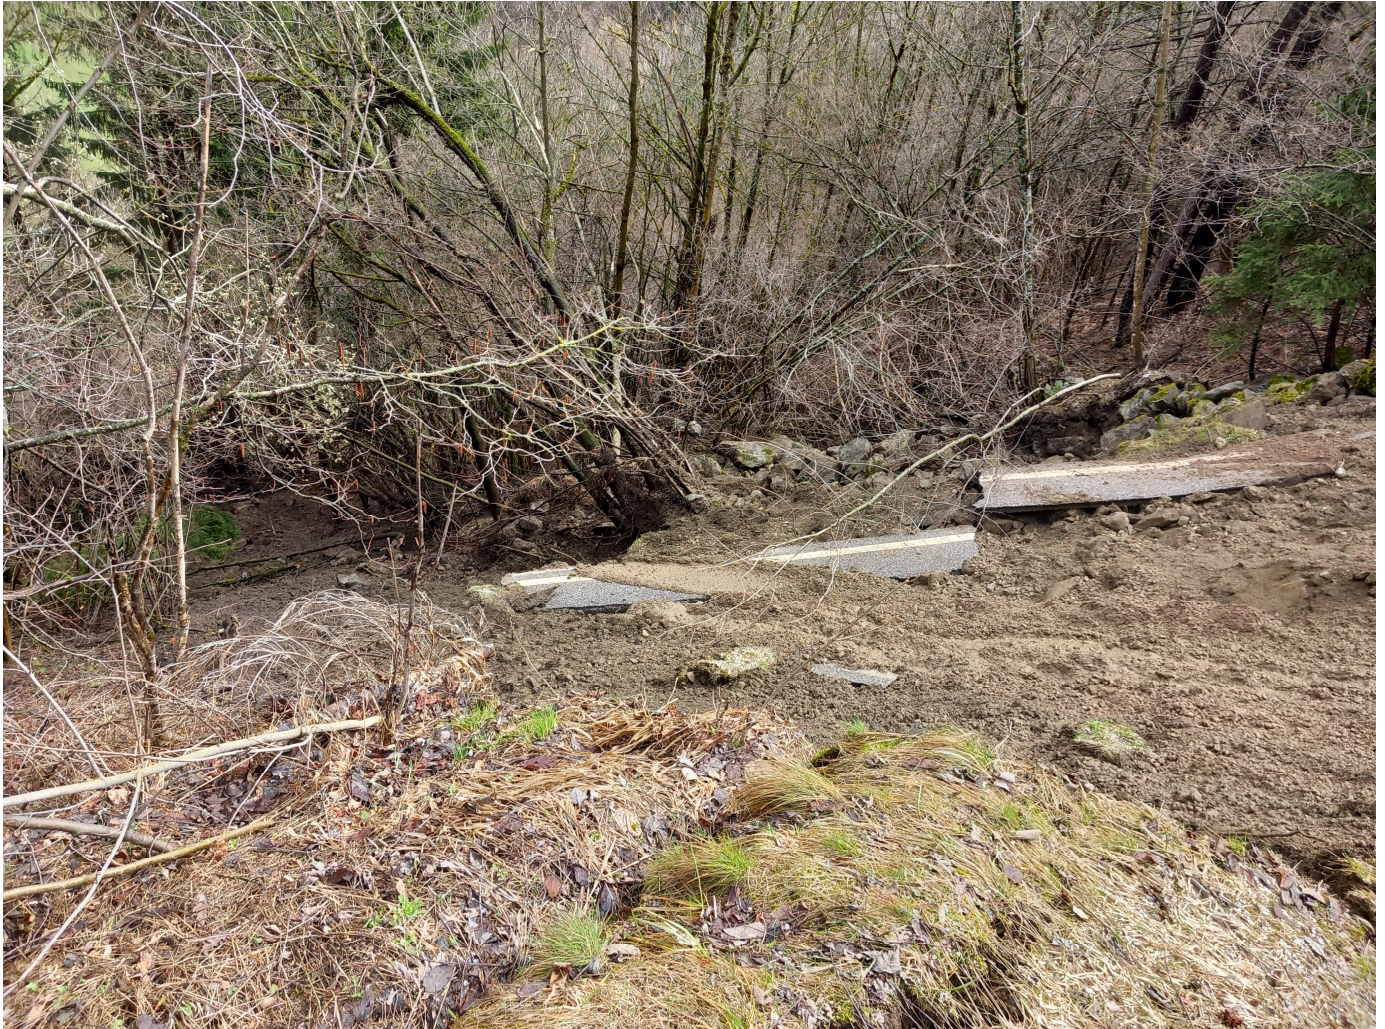
Foto n. 3 – S.P. 87 dir Comasine, al km 0,900

Vista del piede della frana e zona di deposito
