## Provincia Autonoma di Trento Servizio Gestione Strade

**LAVORI:** di somma urgenza per la mitigazione del rischio di caduta massi nel tratto della SS 249 Gardesana Orientale compreso tra le pr. km 94+400 e km 94+500 circa nel comune di Nago-Torbole

### **DOCUMENTAZIONE FOTOGRAFICA**

allegata al verbale di somma urgenza

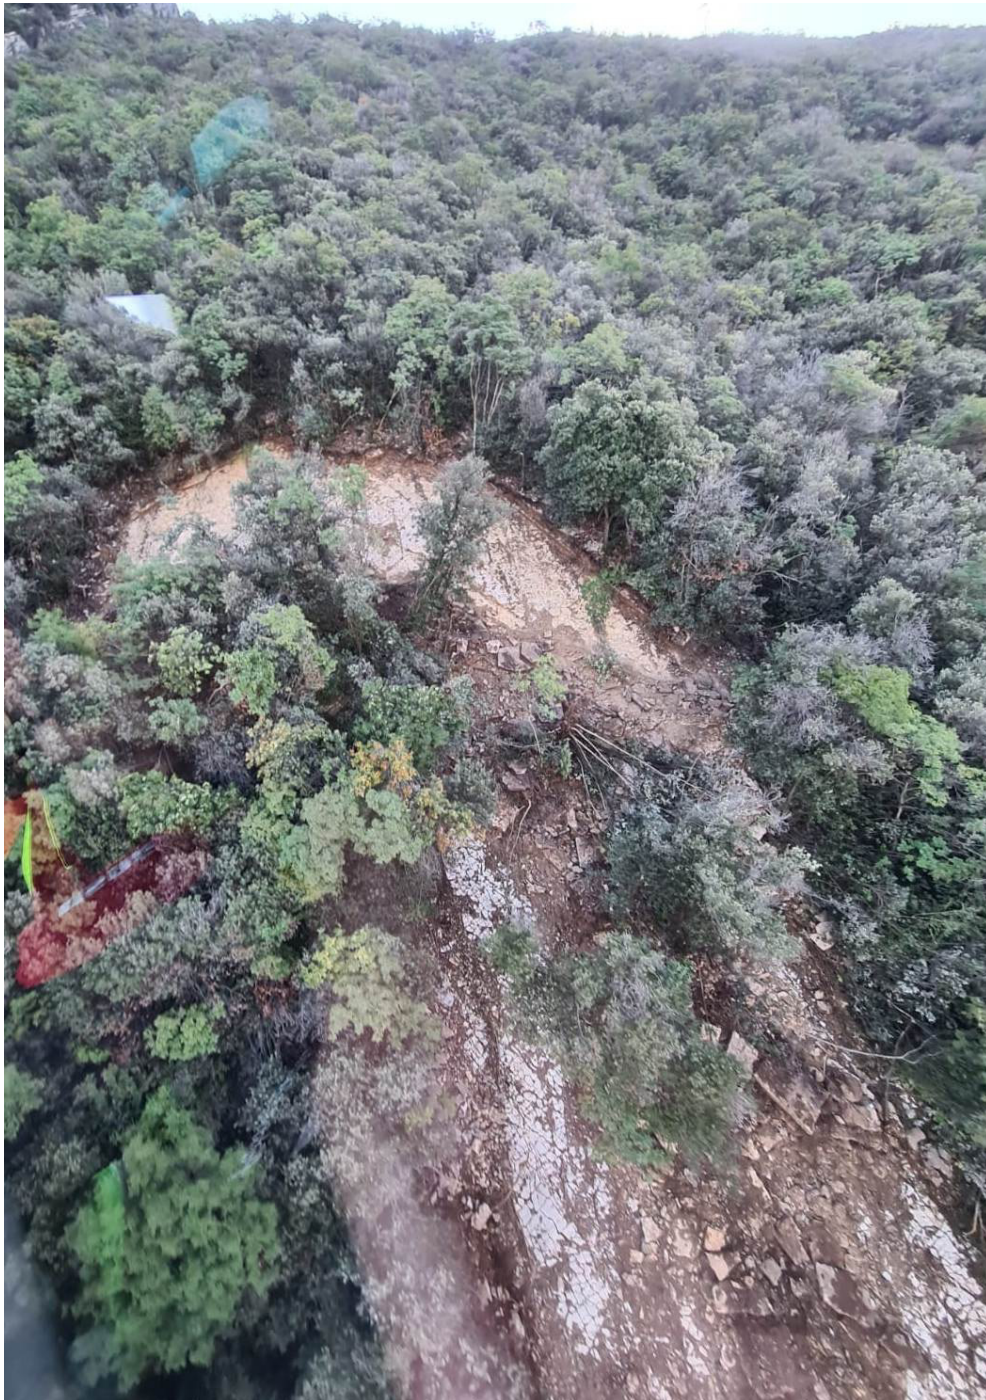
**Foto n. 1** – Vista del versante a monte della S.S. 249.

Nella fotografia, ripresa dall'elicottero il 6 novembre 2023, si riconosce la frattura di distacco ove si è originata la frana che ha interessato il sentiero "Busatte-Tempesta" per un tratto di circa 30 metri e una parte dei blocchi lapidei in equilibrio precario lungo il versante.

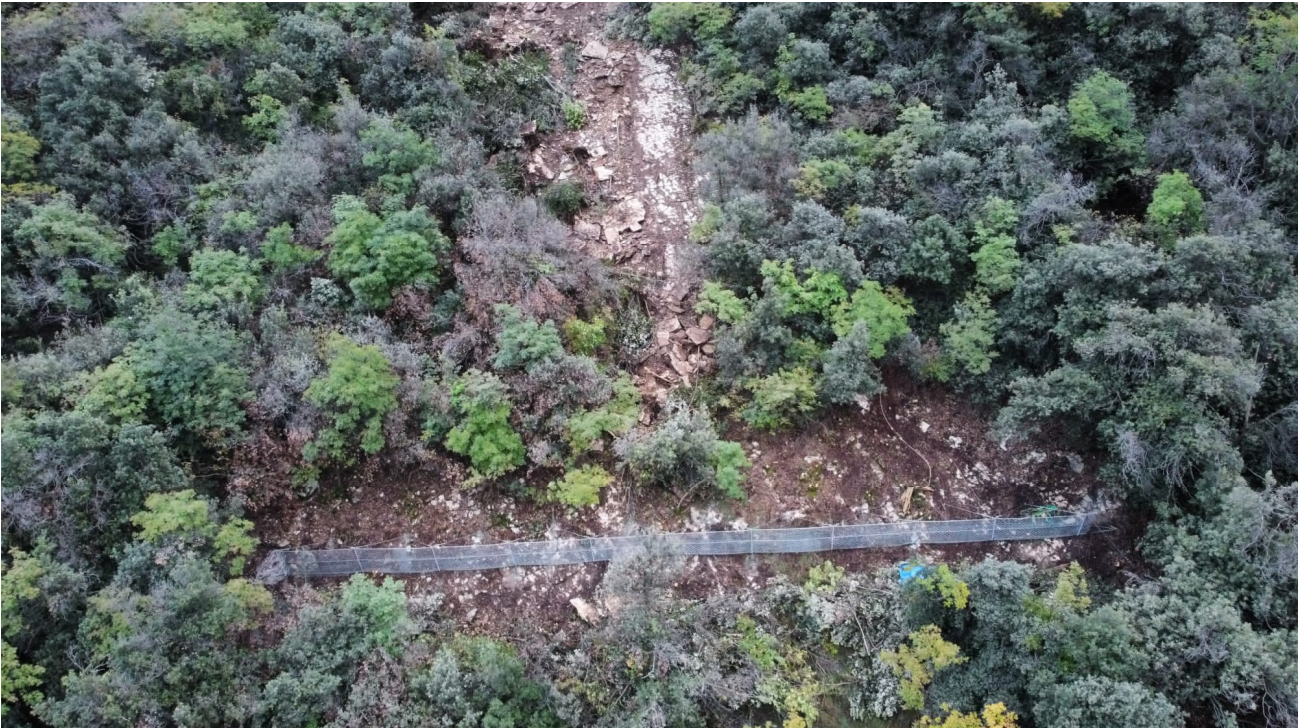
**Foto n. 2** – Vista del versante a monte della S.S. 249.

Nella fotografia, ripresa con drone il 10 novembre 2023, si riconosce la linea inferiore di barriera di protezione “paradetri” controventata dello sviluppo pari a 30,00 metri, realizzata allo scopo di intercettare e trattenere il materiale roccioso in equilibrio precario sul versante.

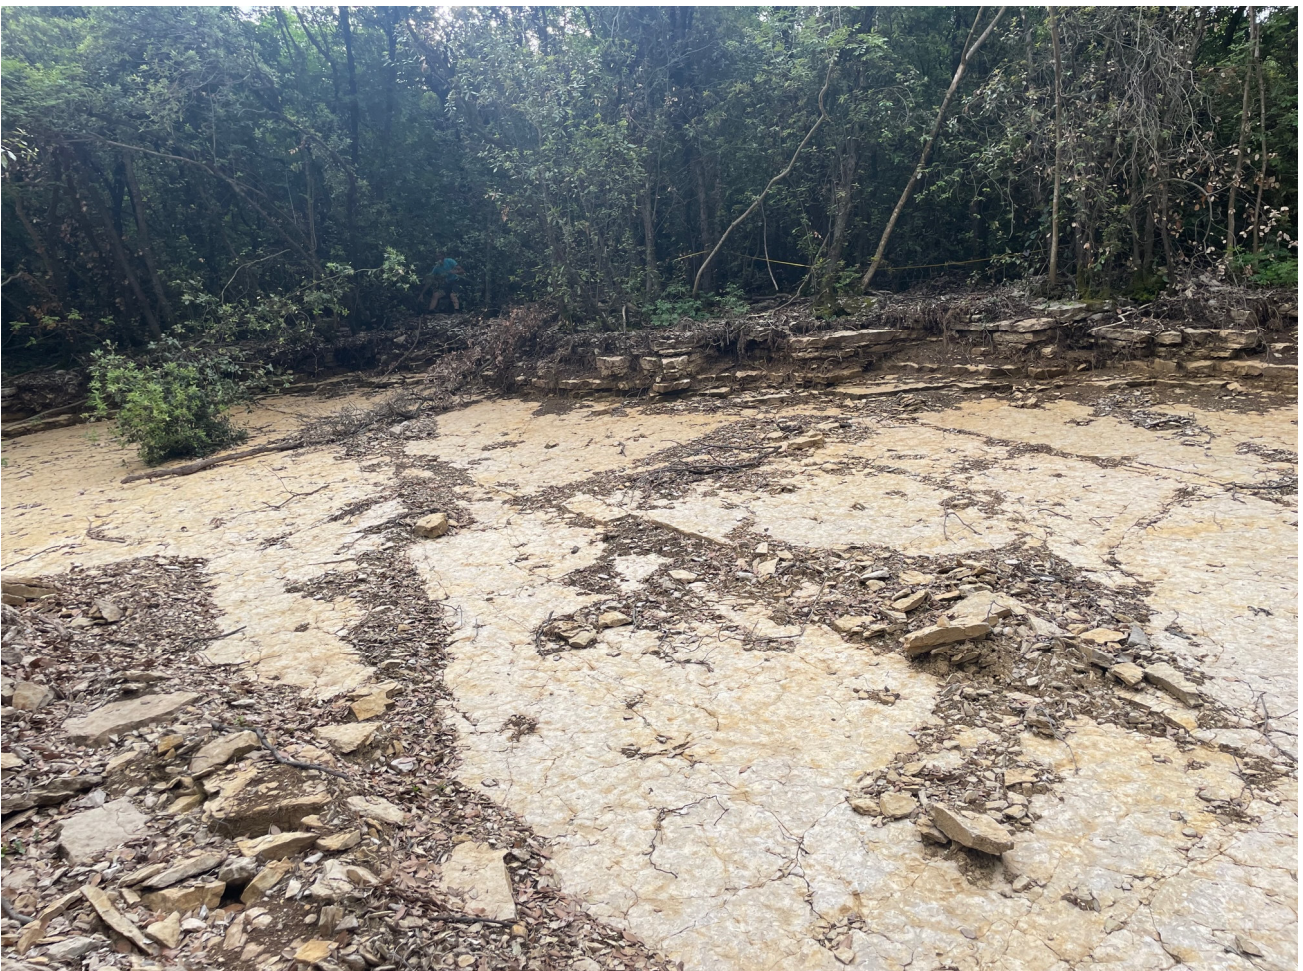
**Foto n. 3** – Vista della frattura di distacco.

Nella fotografia di data 14 giugno 2024 è ben visibile la parte centrale della frattura di distacco ove si è originata la frana.
