**Provincia Autonoma di Trento  
Servizio Gestione Strade**

**DOCUMENTAZIONE FOTOGRAFICA  
allegata al Verbale di Somma Urgenza**

**Foto n. 1 – S.P. 202 di Ossana, ponte sul Torrente Vermigliana al km 1,230**

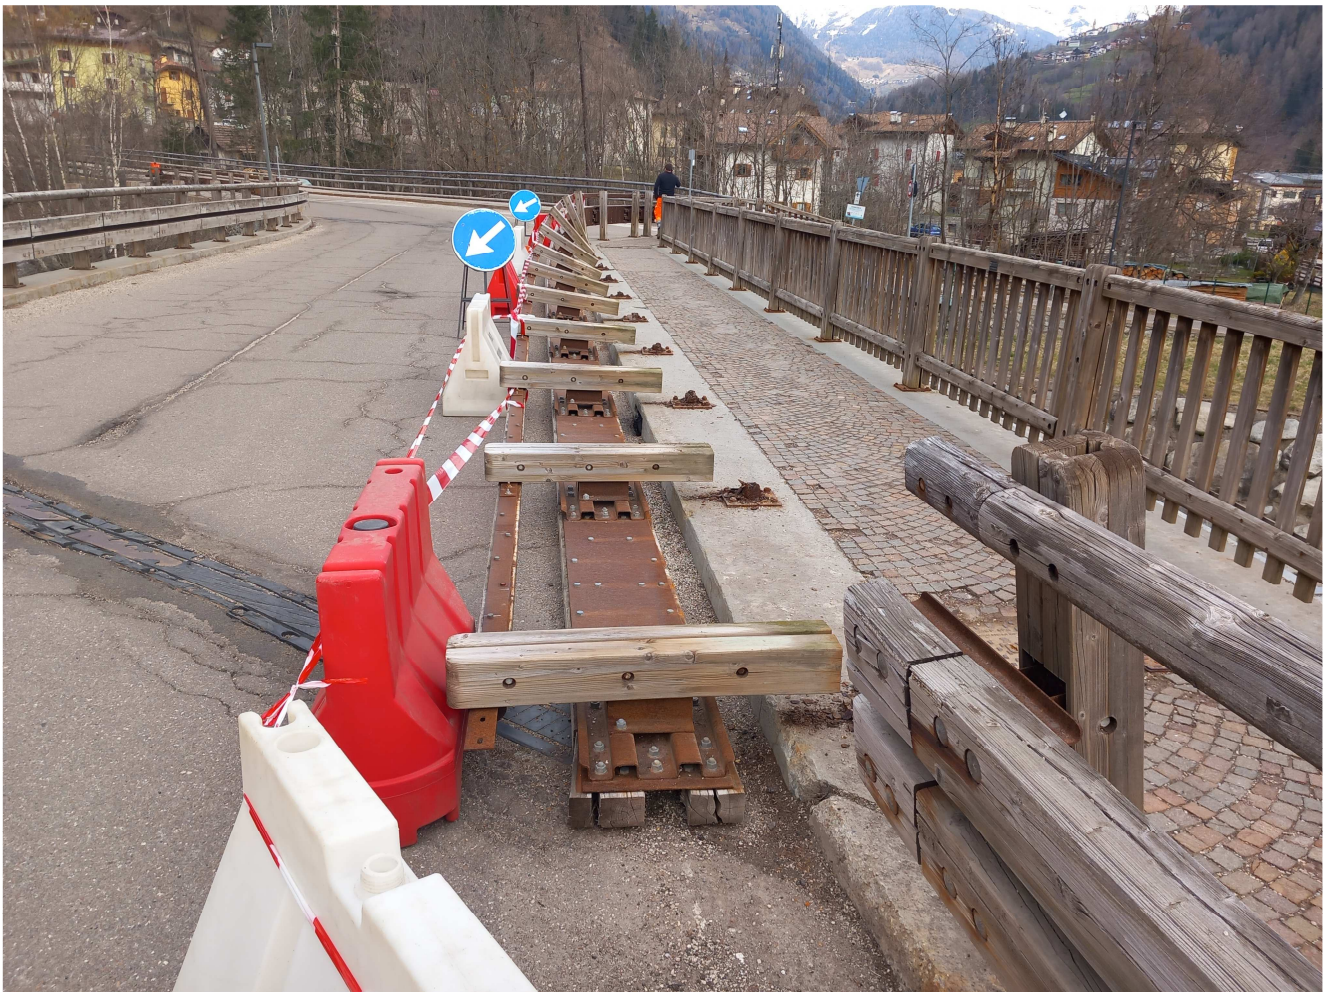
Vista della barriera stradale lungo il lato destro del ponte.

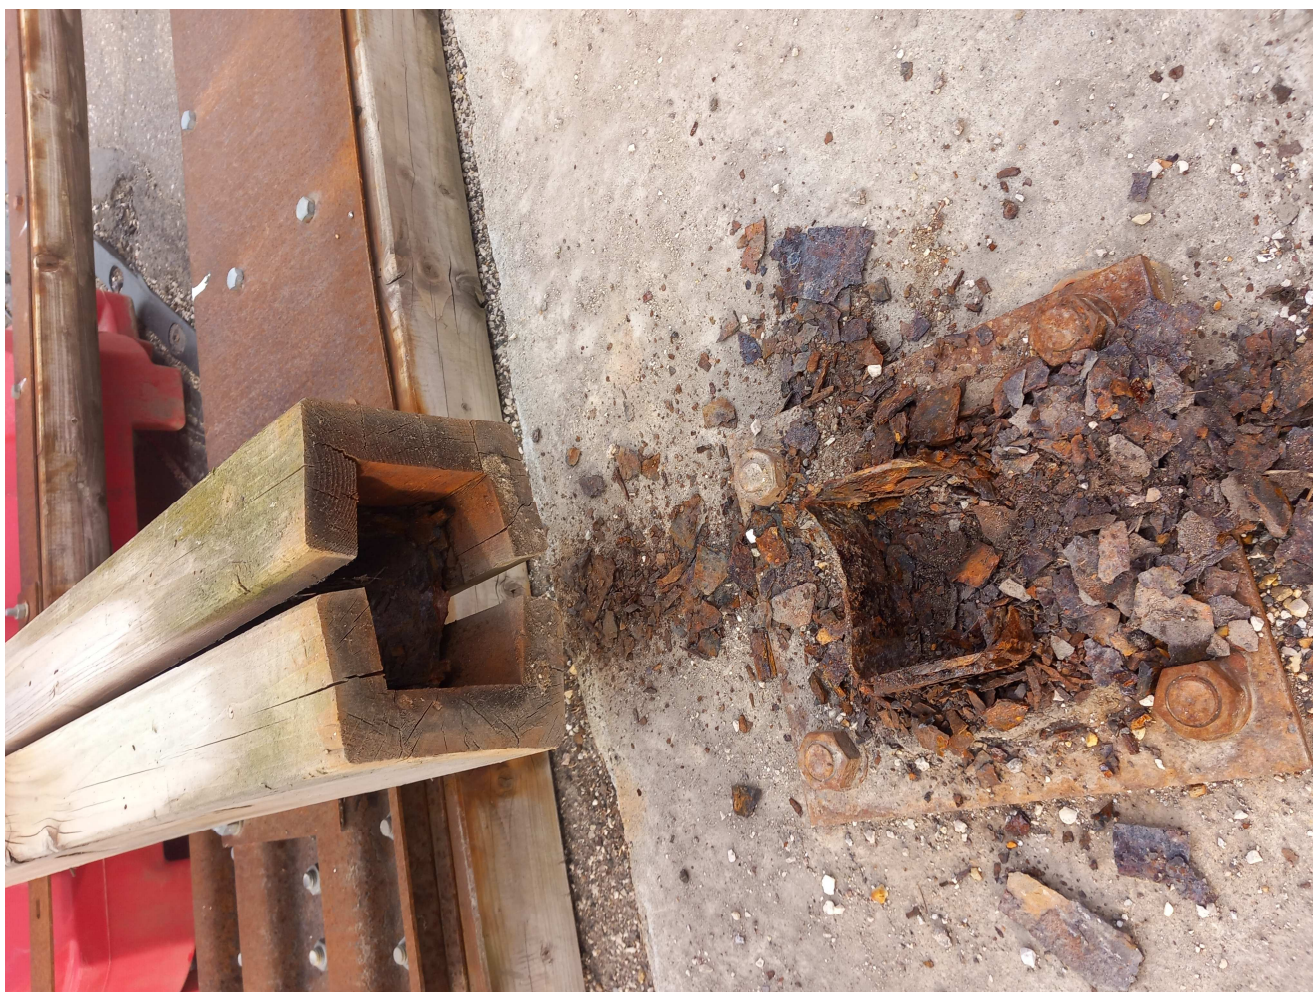
**Foto n. 2 – S.P. 202 di Ossana, ponte sul Torrente Vermigliana al km 1,230**

Particolare del palo su piastra in acciaio corten, ancorato con tirafondi nel cordolo, si vede la parte metallica completamente degradata mentre la parte lignea di rivestimento si presenta in buon stato di conservazione.

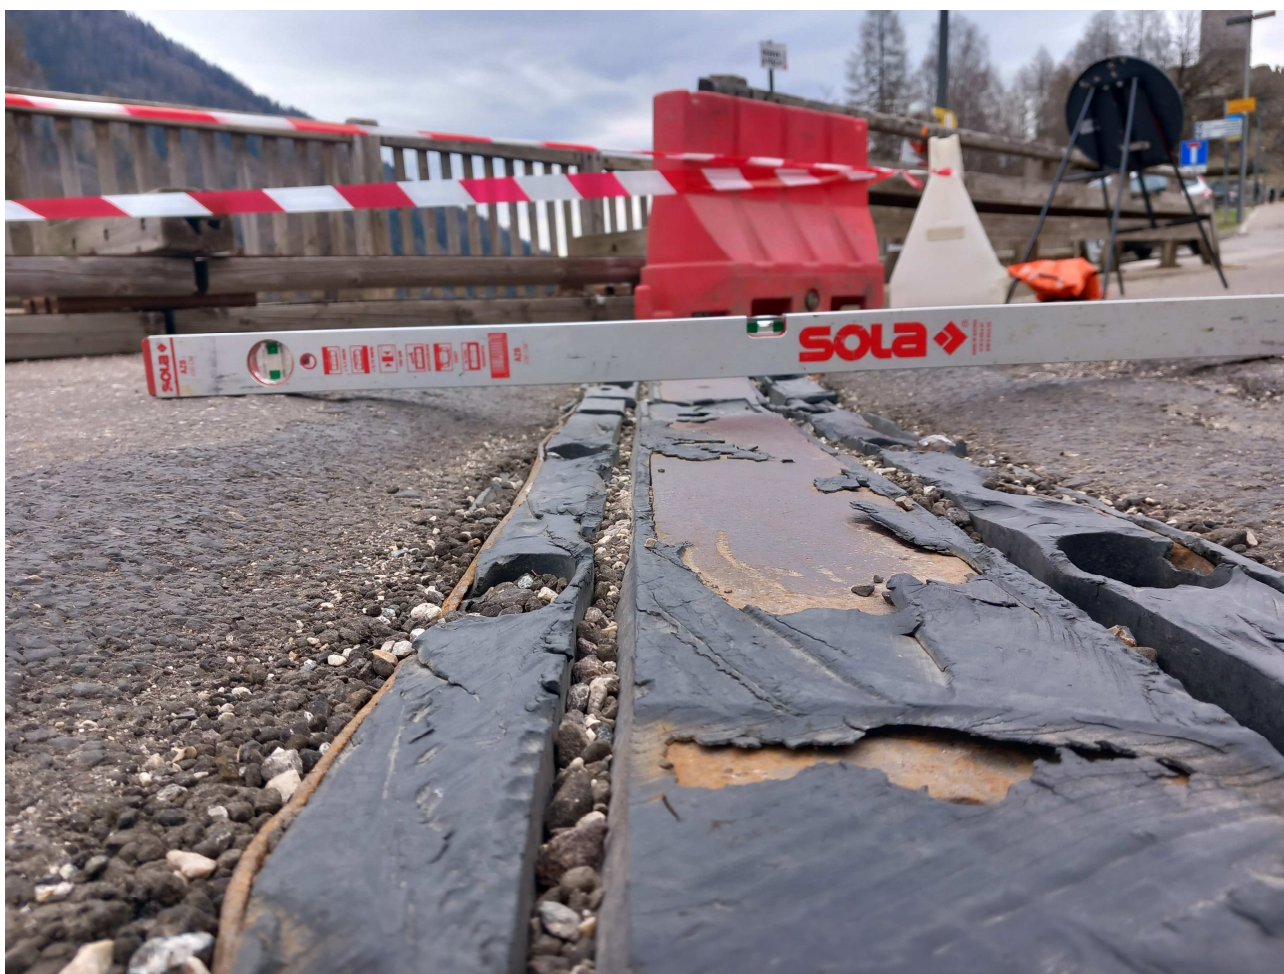
**Foto n. 2 – S.P. 202 di Ossana, ponte sul Torrente Vermigliana al km 1,230**

Particolare del giunto di dilatazione in gomma armata, si nota il cedimento di 7-8 cm rispetto al piano bitumato.
