**PROVINCIA AUTONOMA DI TRENTO
DIPARTIMENTO PROTEZIONE CIVILE
SERVIZIO GEOLOGICO**

**MONITORAGGIO cava EX MAFFEI
Giustino**

Comuni di GIUSTINO e MASSIMENO

Aggiornamento: gennaio 2020

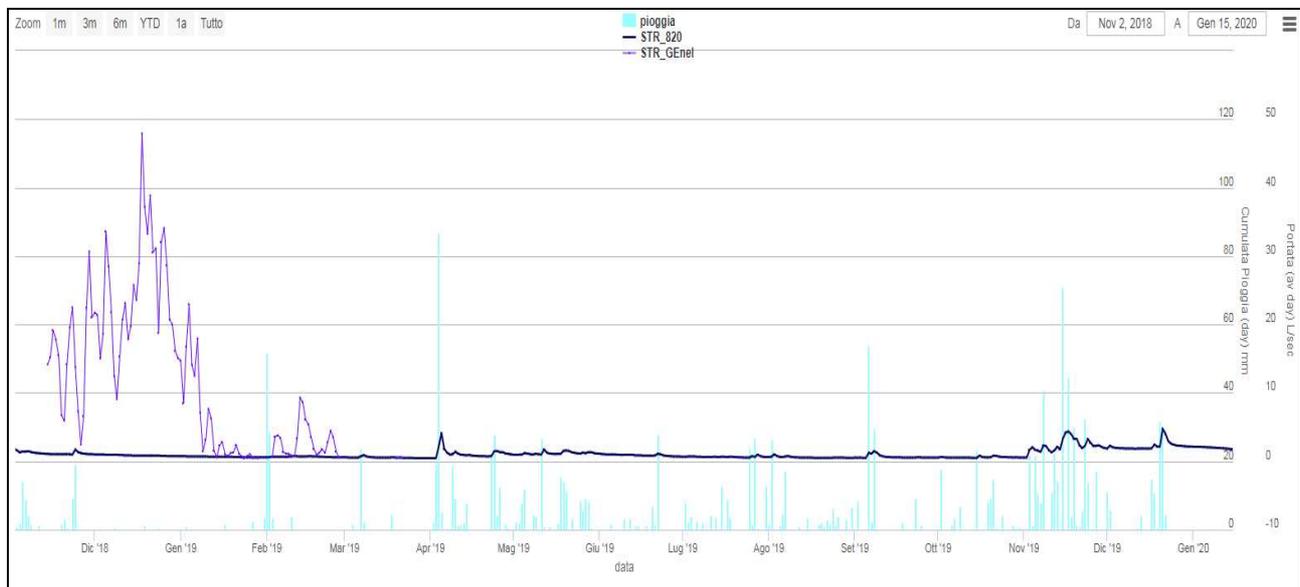
La misura di portata in continuo dell'acqua che fuoriesce dalla galleria di carreggio a quota 820, è attiva dall'ottobre 2013. Se si escludono interruzioni accidentali, lo stramazzo fornisce dati continui e attendibili con frequenza oraria. In occasione dell'ultimo importante evento meteorico, poco prima di Natale si sono misurate venute d'acqua dalla galleria di oltre 6 l/sec, dimostrando un'immediata rispondenza della portata alle cumulate di precipitazione.

Grafico della portata media giornaliera delle venute d'acqua dalla galleria ex ENEL e dalla galleria di carreggio a quota 820- da novembre 2018.

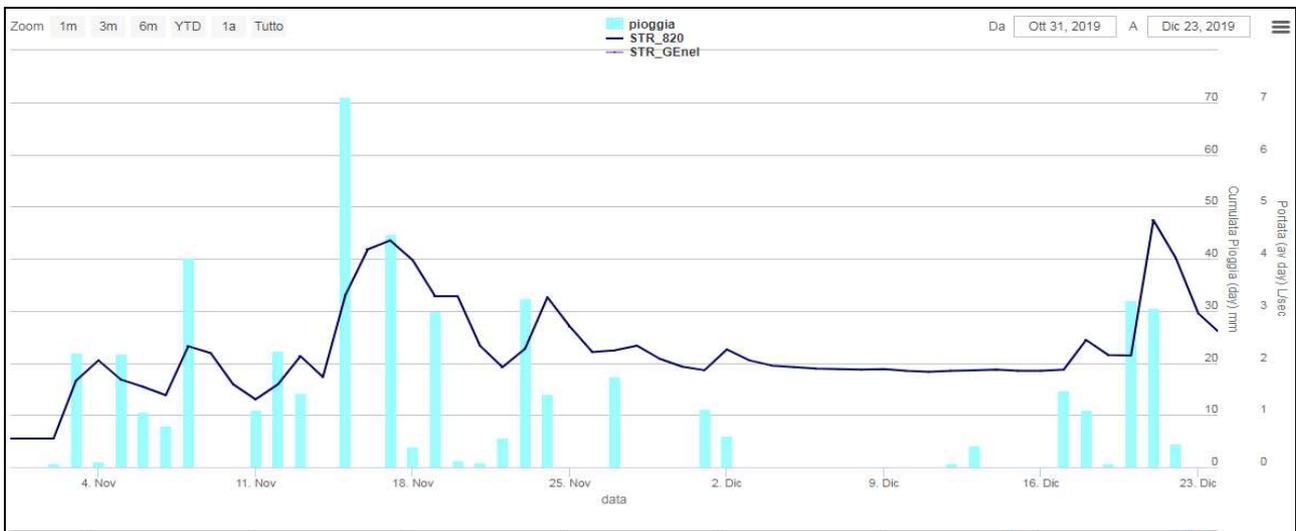
Grafico della portata media giornaliera delle venute d'acqua dalla galleria di carreggio a quota 820- da novembre 2019.

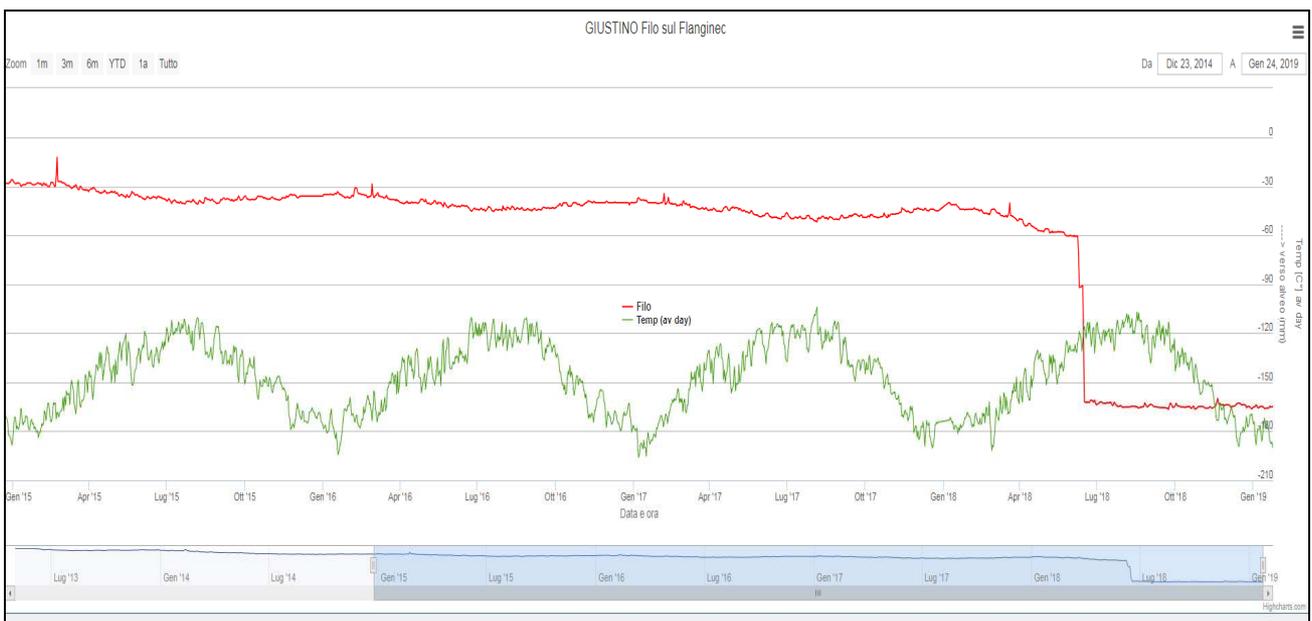
Il lato della frana che incombe sul Rio Flanginec era monitorato da un filo sospeso a controllo remoto teso tra una ceppaia, posta una decina di metri sotto il punto M48, e la sponda rocciosa in destra orografica del rio. A seguito di una dilatazione anomala (giugno 2018) è stato eseguito un sopralluogo congiunto tecnico/geologo che ha confermato un cedimento dell'ancoraggio di monte; il filo misurava in ogni caso la deformazione di un affioramento roccioso molto superficiale e molto fratturato, riguardante una decina di metri cubi di materiale, certamente slegato dalle dinamiche di deformazione della frana vera e propria. Le valutazioni in fase di sopralluogo hanno portato alla decisione di rimuovere il filo, i dati del quale si mostravano poco attendibili e comunque fuorvianti per il controllo del movimento franoso principale. Il filo ha registrato dati dal gennaio 2015 al febbraio 2019.

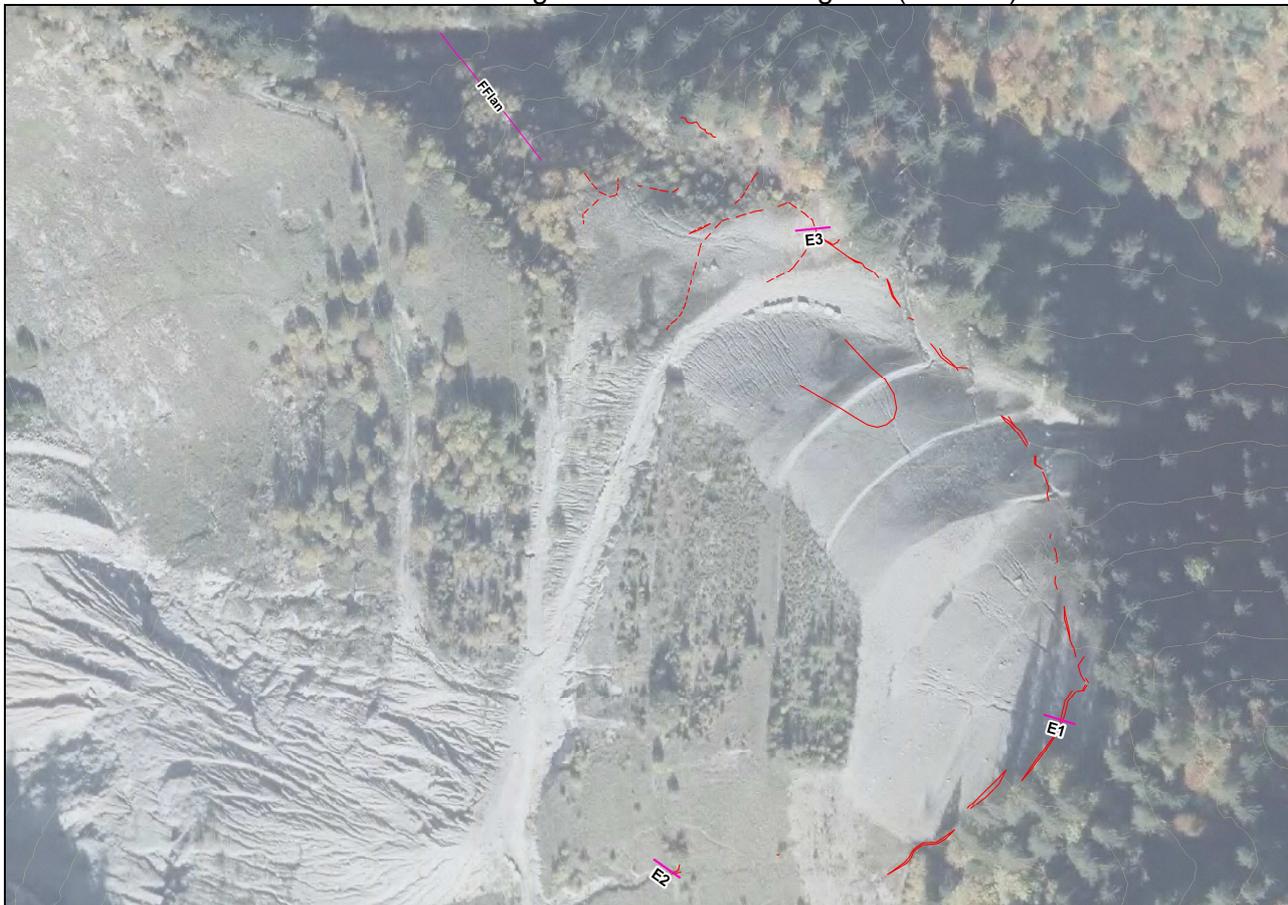
A completamento dei lavori del 2014/2015 sono stati installati tre estensimetri interrati a barra rigida, a cavallo delle fratture principali (E1, E2 ed E3), nelle stesse posizioni dei fili letti manualmente dai VVFF, negli anni precedenti; gli estensimetri, attivi dal luglio 2014, registrano un dato ogni 15 minuti, trasmettono il dato via wireless al concentratore nella casetta di monitoraggio, per essere caricato poi nel data-base del software di gestione dei monitoraggi (EasyJob).

Posizione estensimetri interrati a barra rigida e del filo sul Flanginec (rimosso).

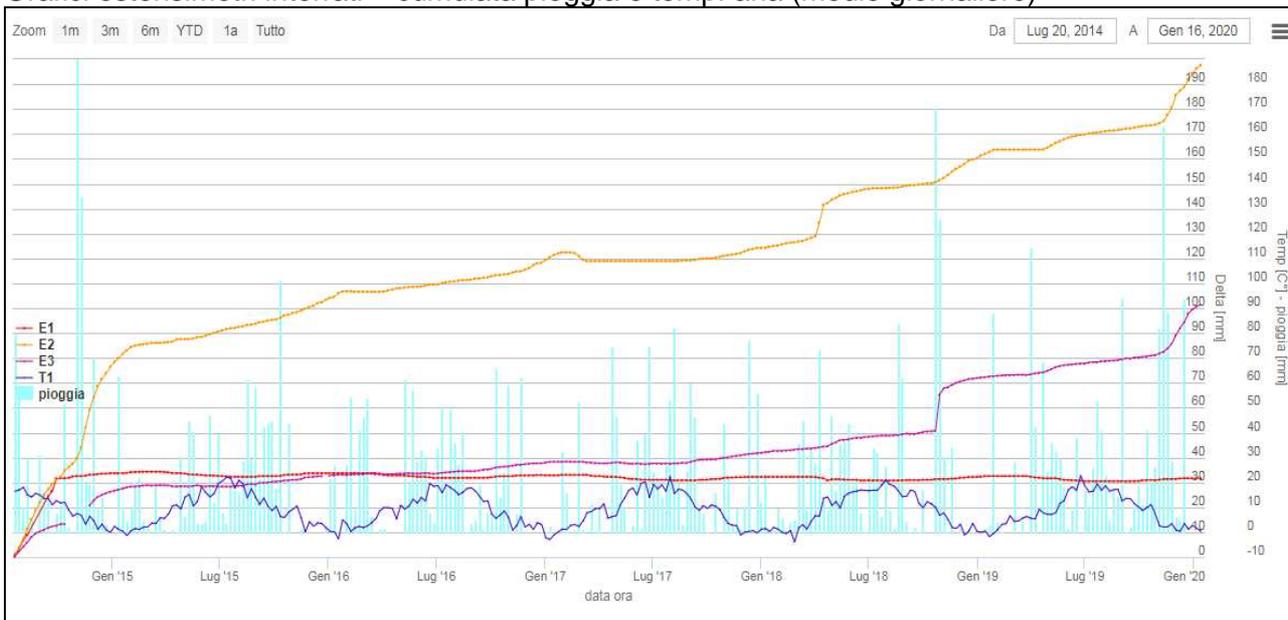
Grafici estensimetri interrati – cumulata pioggia e temp. aria (medie giornaliere)

Gli estensimetri in continuo si confermano strumenti che permettono il controllo quasi in tempo reale alle deformazioni in atto; mostrano fedelmente la reazione della deformazione della parte alta alle cumulate di pioggia e consentono, se necessario un'immediata programmazione delle più complesse misure ottiche TPS. Nel periodo di esecuzione dei lavori (fine 2014, inizio 2015) la velocità deformazione misurata in E2 ed E3 variava tra 190 e 120 mm/anno; nei quattro anni successivi, a parte alcune brevi accelerazioni, era mediamente compresa tra 10 e 20 mm/anno. Dopo l'ultimo evento meteorico del novembre scorso, con una cumulata di pioggia pari a 423 mm/mese con una punta massima (il giorno quindici) di 71 mm/giorno, siamo ritornati a velocità in E2 e E3 rispettivamente pari a 129 e 108 mm/anno, attualmente in diminuzione. L'estensimetro E1, al vertice della nicchia sommitale si conferma sostanzialmente fermo; è tuttavia necessaria una verifica della parte sommitale del versante perché il punto M44 posto solo una ventina di metri più a valle dell'estensimetro E1 si è mosso dopo il 2015 con una velocità media pari a 27 mm/anno e si comporta analogamente a tutti i punti posti sul quaternario.

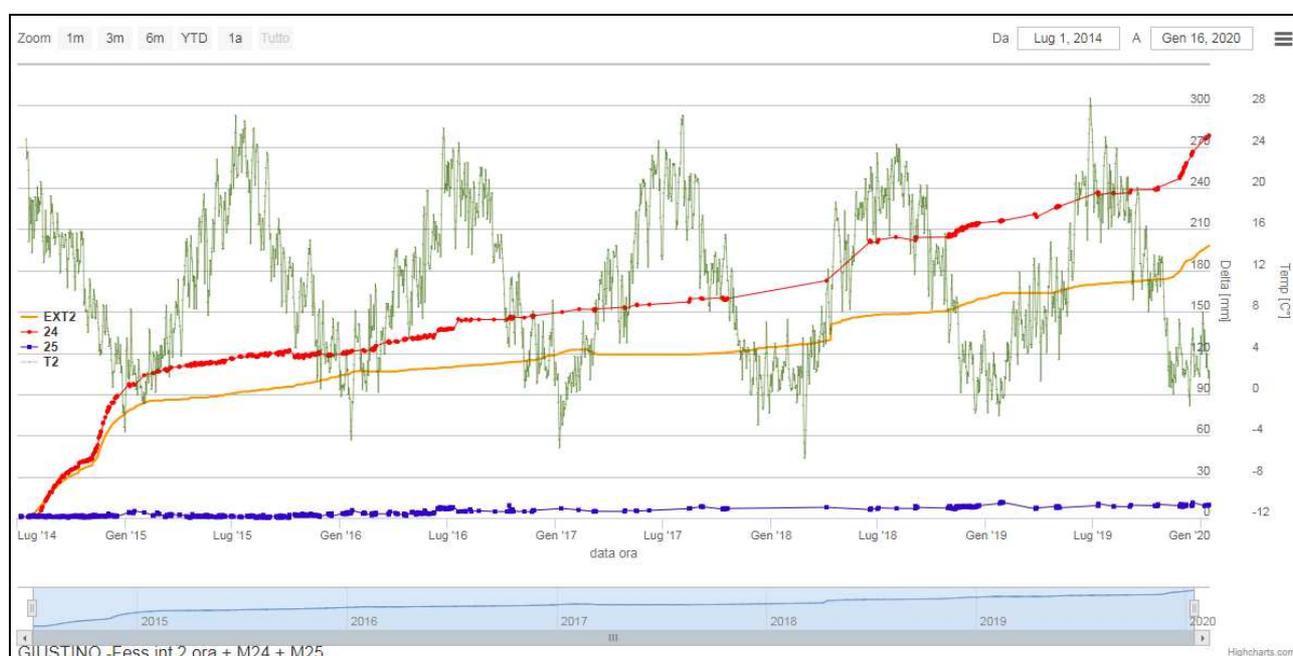
Grafico di E2 confrontato con due punti TPS (M24-25) posti a cavallo della stessa frattura; i risultati sono del tutto confrontabili; i movimenti misurati con la stazione totale sono correttamente maggiori in quanto la misura TPS restituisce il valore reale del modulo di deformazione.

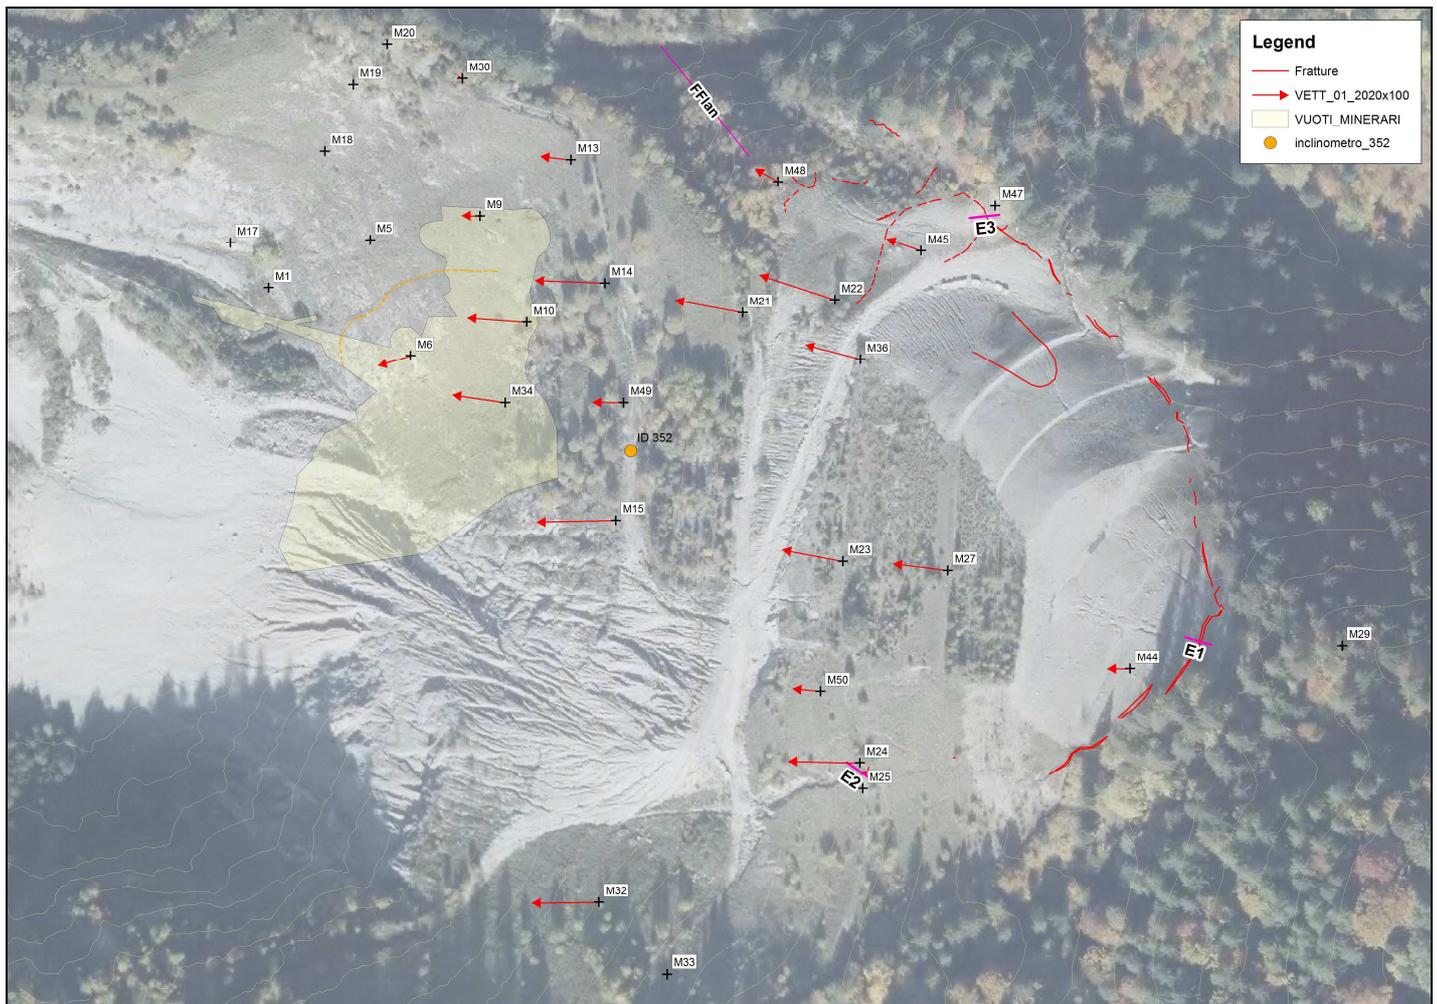
Planimetria su ortofoto del monitoraggio - vettori dal 2014; l'entità dei vettori dipende dalla data della lettura di zero.

I punti di monitoraggio sono distribuiti quasi uniformemente su tutta la superficie della frana. Una distinzione importante ai fini della definizione del modello deformativo è la loro ubicazione rispetto alla quota: sotto i 930 m circa, all'altezza del tubo inclinometrico ID352, sono direttamente ancorati al substrato roccioso; al di sopra, tutti i punti sono ancorati a barre d'acciaio infisse nel materiale sciolto.

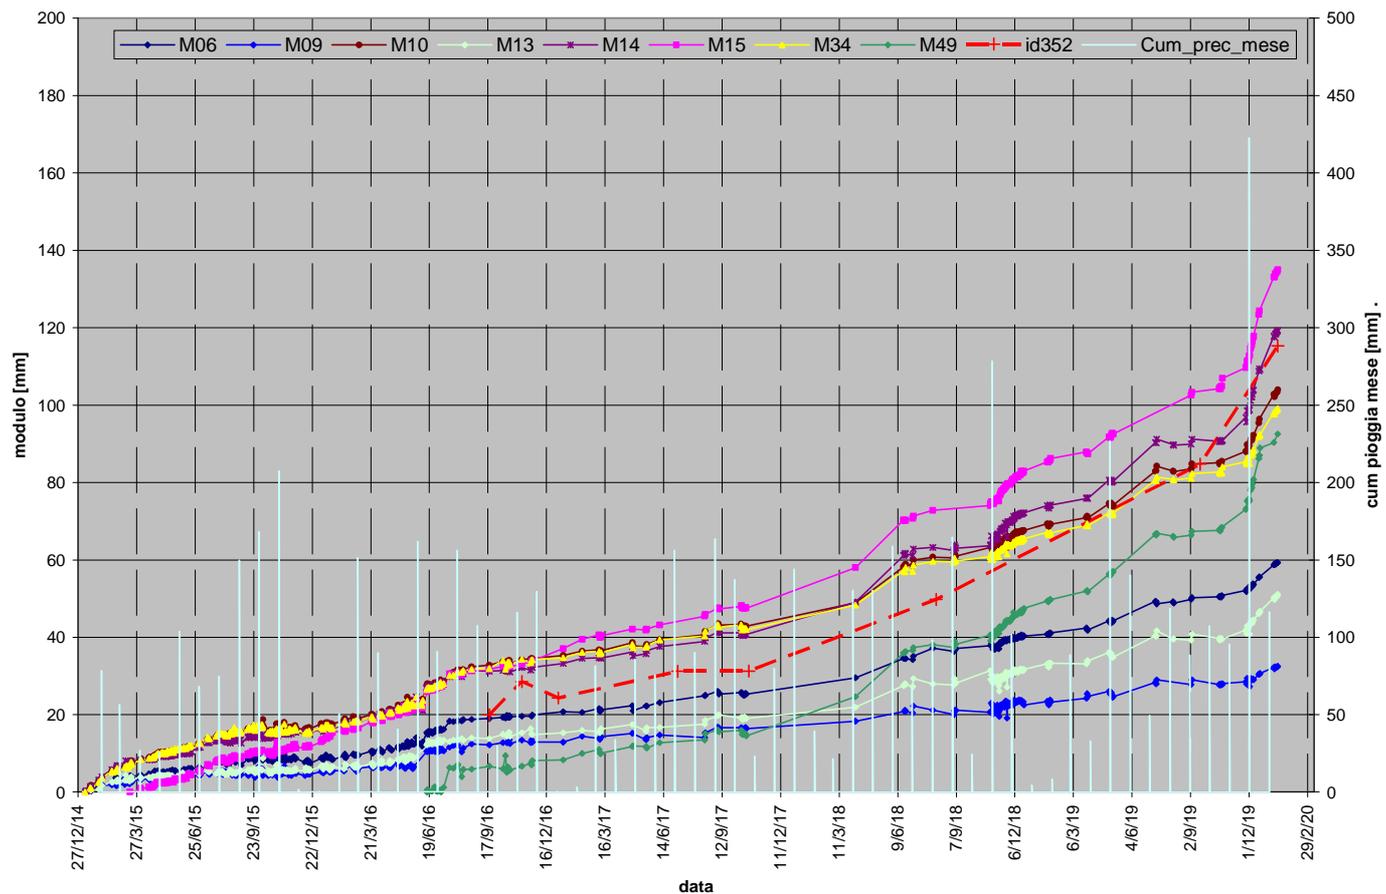
GIUSTINO - TOTALI dal 2015
 (zona centrale in roccia - sotto q = 930 m)

La zona centrale, sotto quota 930 m, ha raggiunto la massima velocità di deformazione media nelle primavere 2013 e 2014, superando per brevi periodi i 700 mm/anno. La velocità media tra il 2015 e il novembre 2019, fatte salve alcune brevi variazioni, risulta di circa 19 mm/anno. Nel periodo successivo alle piogge di novembre 2019, si è registrata una velocità di deformazione prossima a 150 mm/anno; a valle del punto M6 il movimento tende a zero; i punti M1 e M17 non hanno mai mostrato movimenti certi. Tra M5 e M6 si vede, riportata anche nella figura precedente, una frattura che sembra delimitare nella parte basale e verso Nord la zona in movimento. I punti M9 e M13 registrano movimenti sensibilmente minori rispetto alla zona centrale. Come si nota dal grafico è inequivocabile la correlazione tra accelerazione e cumulata di pioggia.

Il tubo inclinometrico parte da quota 928,5 m e ha una profondità di 116 m, oltrepassa quindi la fascia interessata dai vuoti minerari che, dalle ricostruzioni dei rilievi storici, si sviluppano a ovest della verticale del tubo e approssimativamente tra le quote 815 e 870.

Nel grafico successivo sono riportate le deformazioni/tempo dei punti TPS nella zona in roccia sotto quota 930 m e la deformazione del tubo inclinometrico alla profondità di 0,75 m.

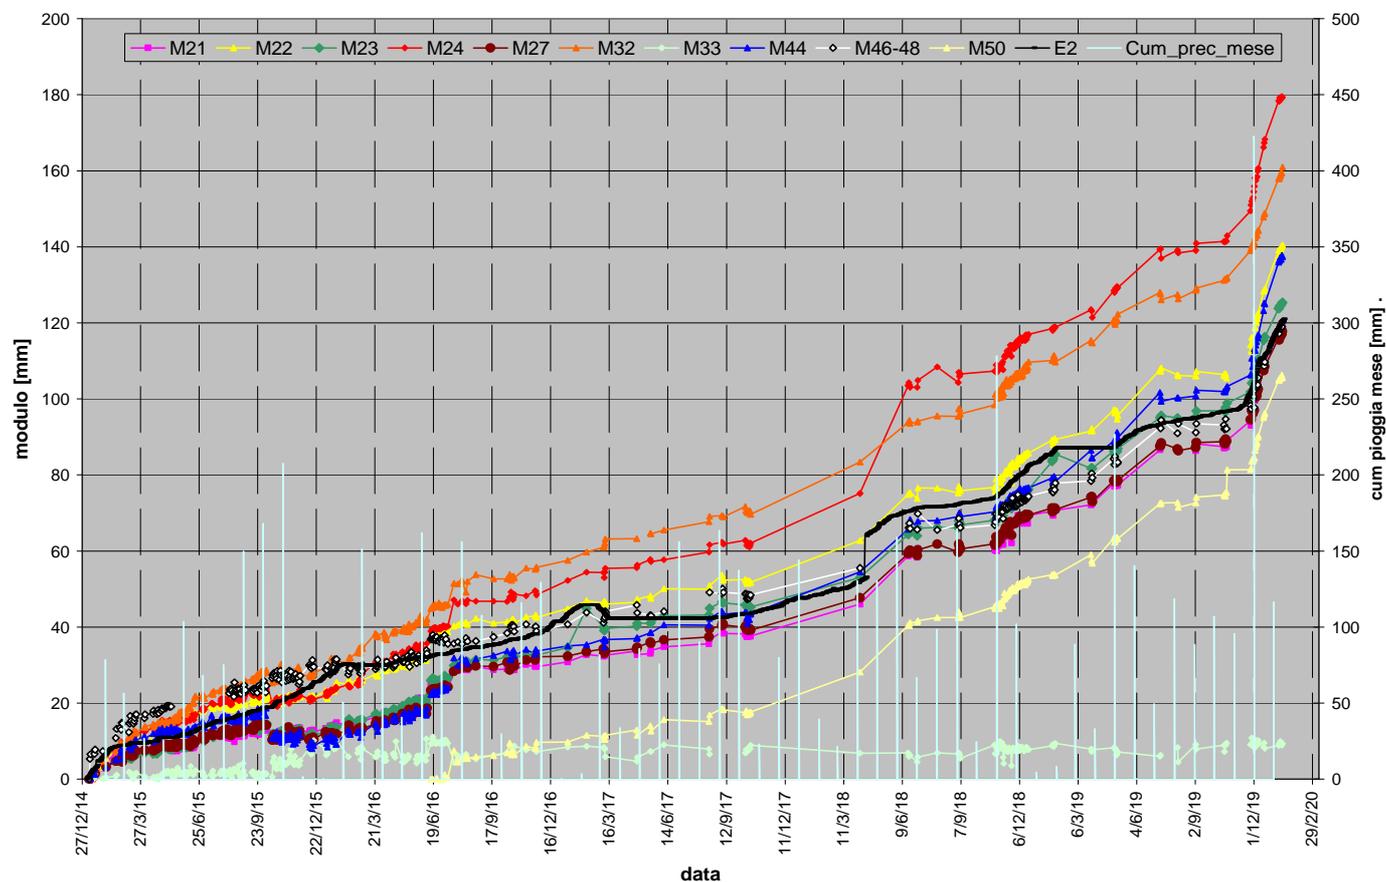
GIUSTINO - TOTALI dal 2015
 (zona superiore- sciolto)

Anche la zona morenica superiore ha evidenziato le velocità maggiori durante i periodi primaverili 2013-2014 e nell'autunno del 2014; in tali periodi si sono superate velocità di 900 mm/anno. Le direzioni dei vettori sono rivolte al fondo della cava. Nel periodo gennaio 2015/ottobre 2019, si è deformata con velocità media di circa 23 mm/anno; dal grafico nella pagina precedente si notano alcune evidenti variazioni della velocità, legate alle cumulate di pioggia che appaiono più marcate rispetto alla zona in roccia sotto quota 930 m. A seguito dell'ultimo evento meteorico importante di novembre 2019 la velocità di deformazione è aumentata fino a circa 200 mm/anno, attualmente in diminuzione. Il punto di monitoraggio sul lato Nord, sopra il rio Flanginec, M46 che va sommato al rimosso M48, evidenzia deformazioni in linea con i rimanenti posti sul quaternario.

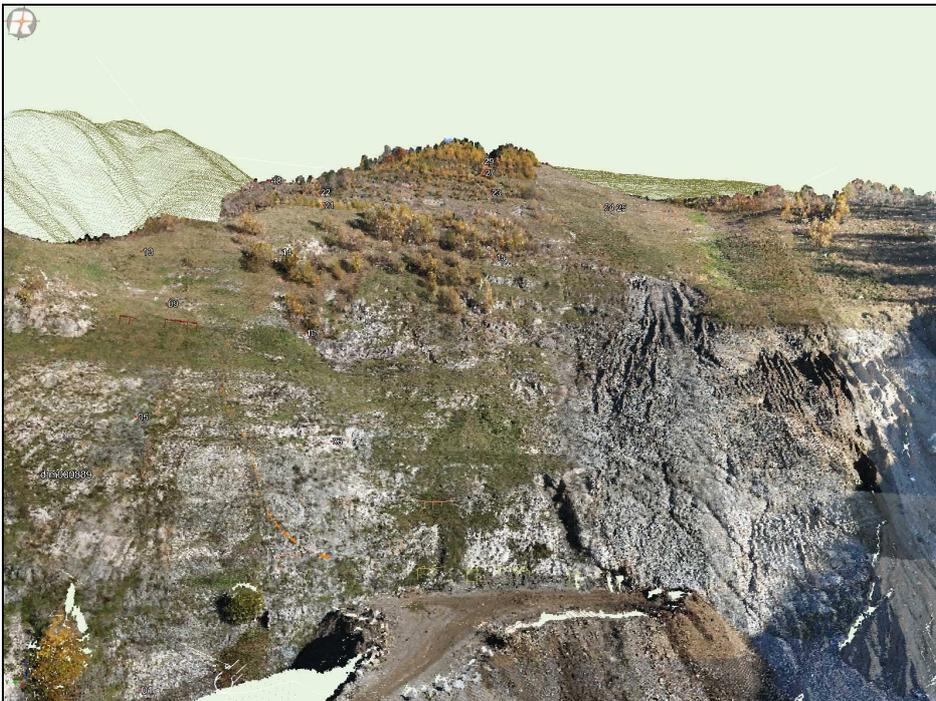
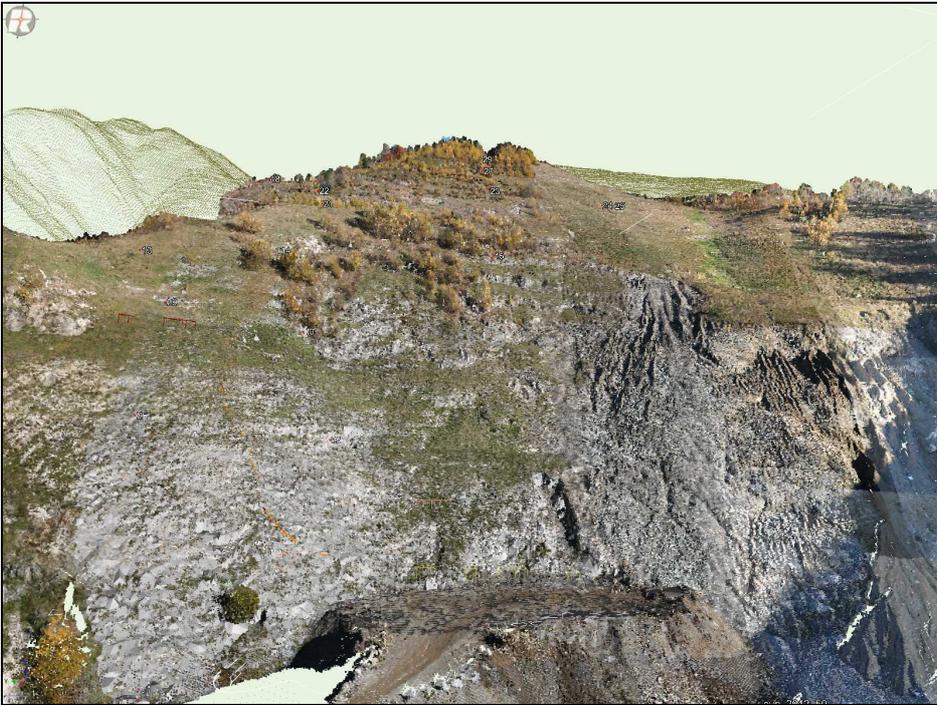
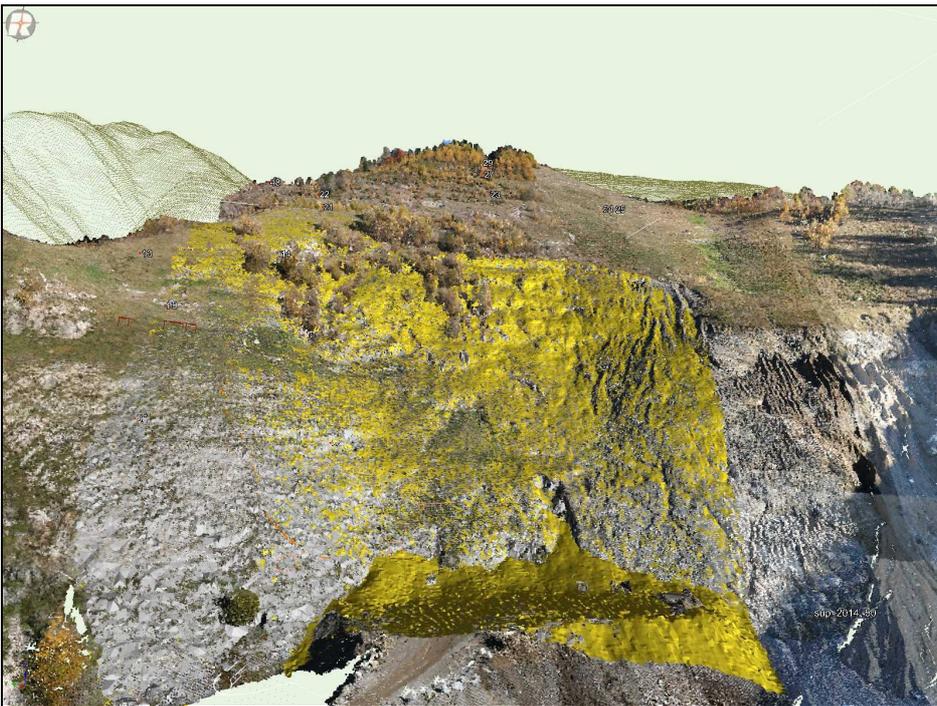
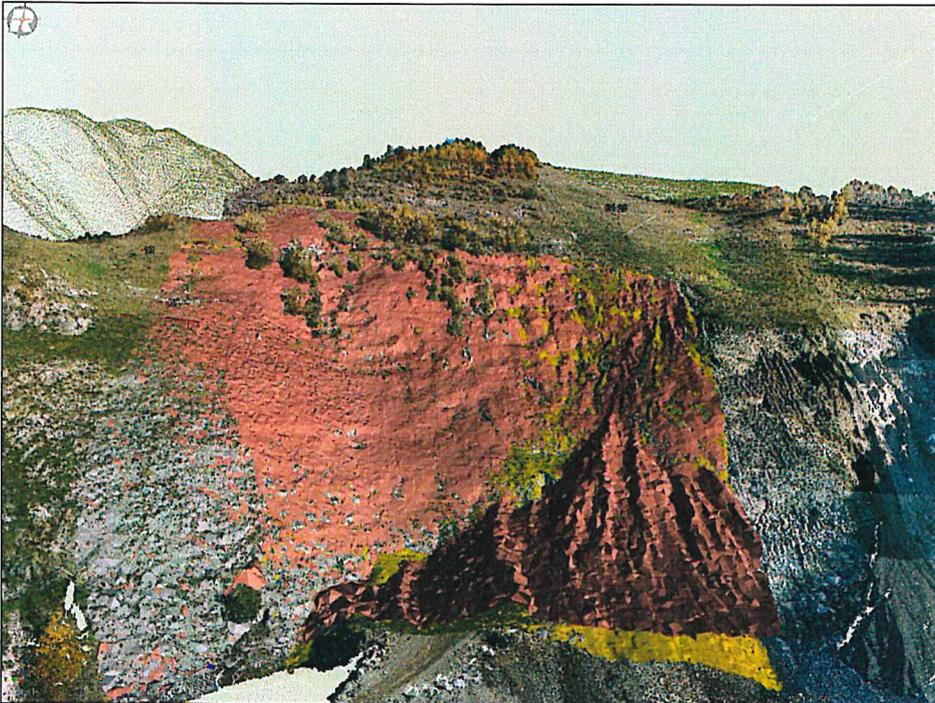
Rilevi laser scanner dalla zona in roccia sotto quota 930 m.

A conferma dei risultati delle misure ottiche sono state eseguite, tra il 2013 e il 2019, alcune campagne di rilievo mediante l'uso di laser scanner dalla casetta di monitoraggio sul dosso di San Giovanni. Le immagini riportate in successione mostrano, escludendo le zone di accumulo determinate dal rimodellamento del versante, l'evoluzione della superficie soggetta a deformazione rappresentata in successione dal colore reale, grigia e rossa.

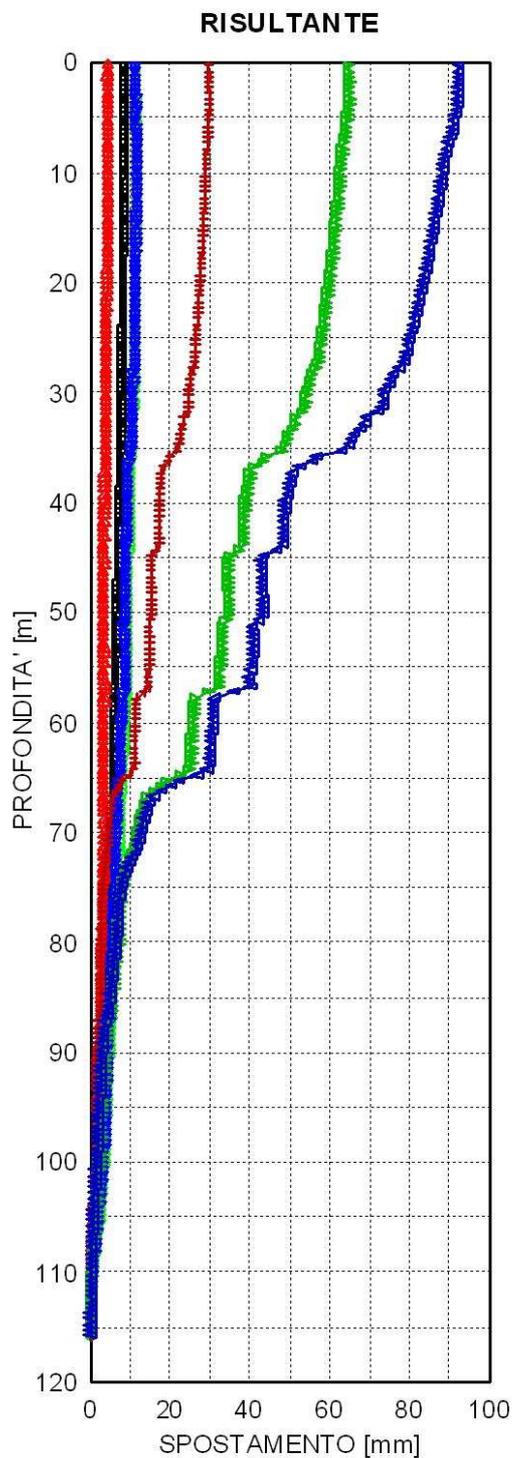
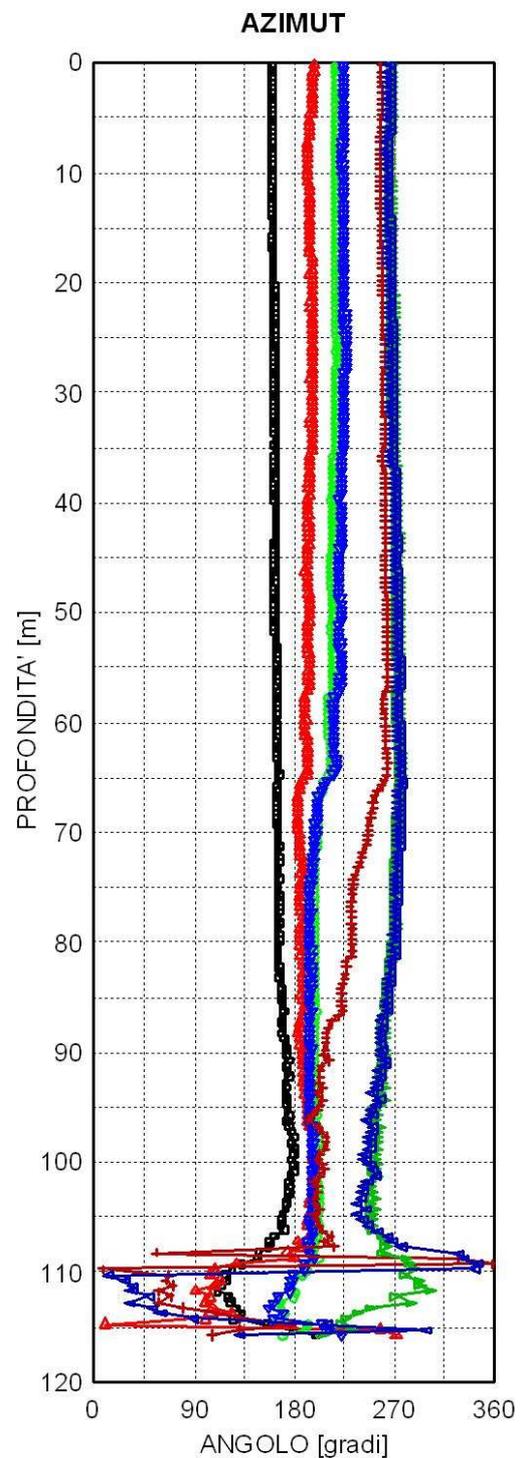
SPOSTAMENTI DIFFERENZIALI CUMULATI

(Calcolo dal basso)

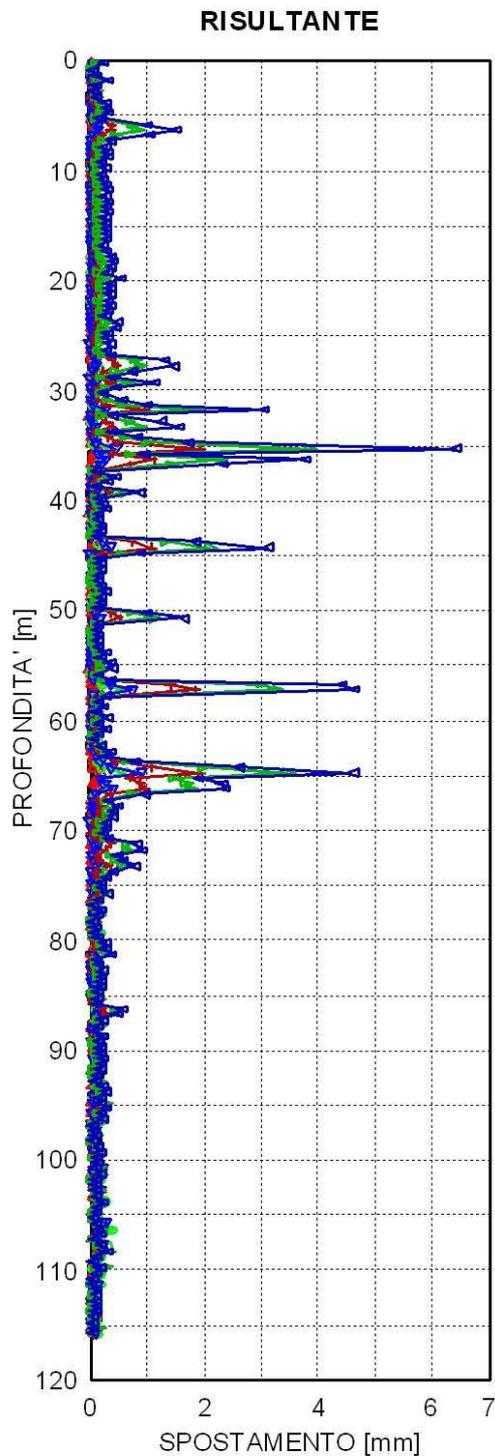
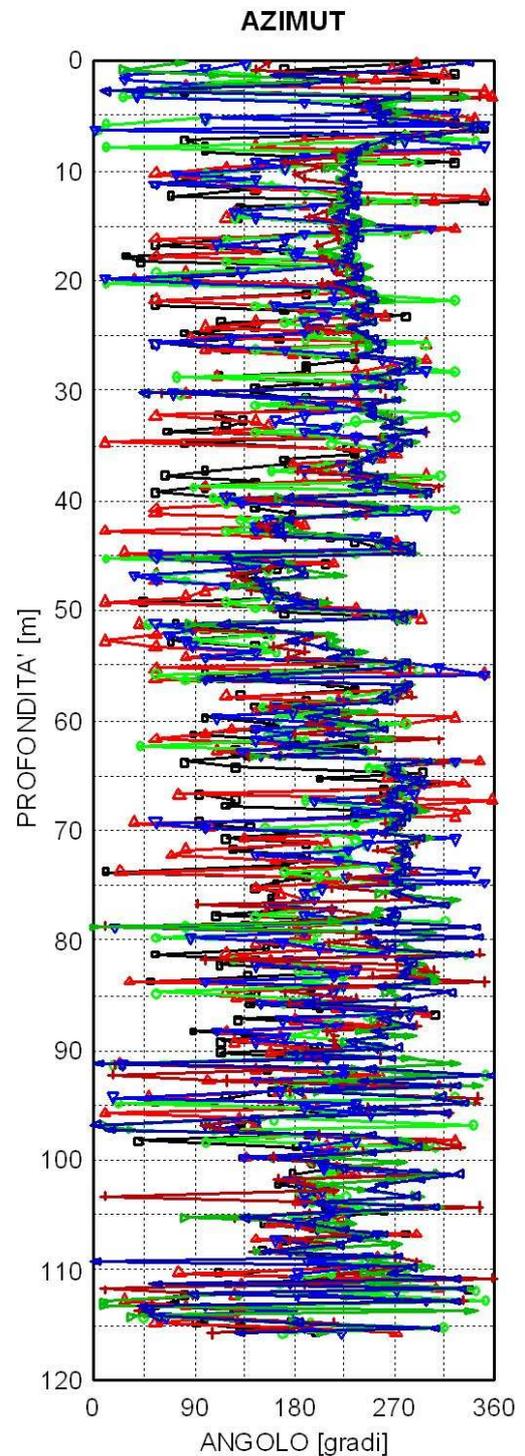
SPOSTAMENTI DIFFERENZIALI LOCALI

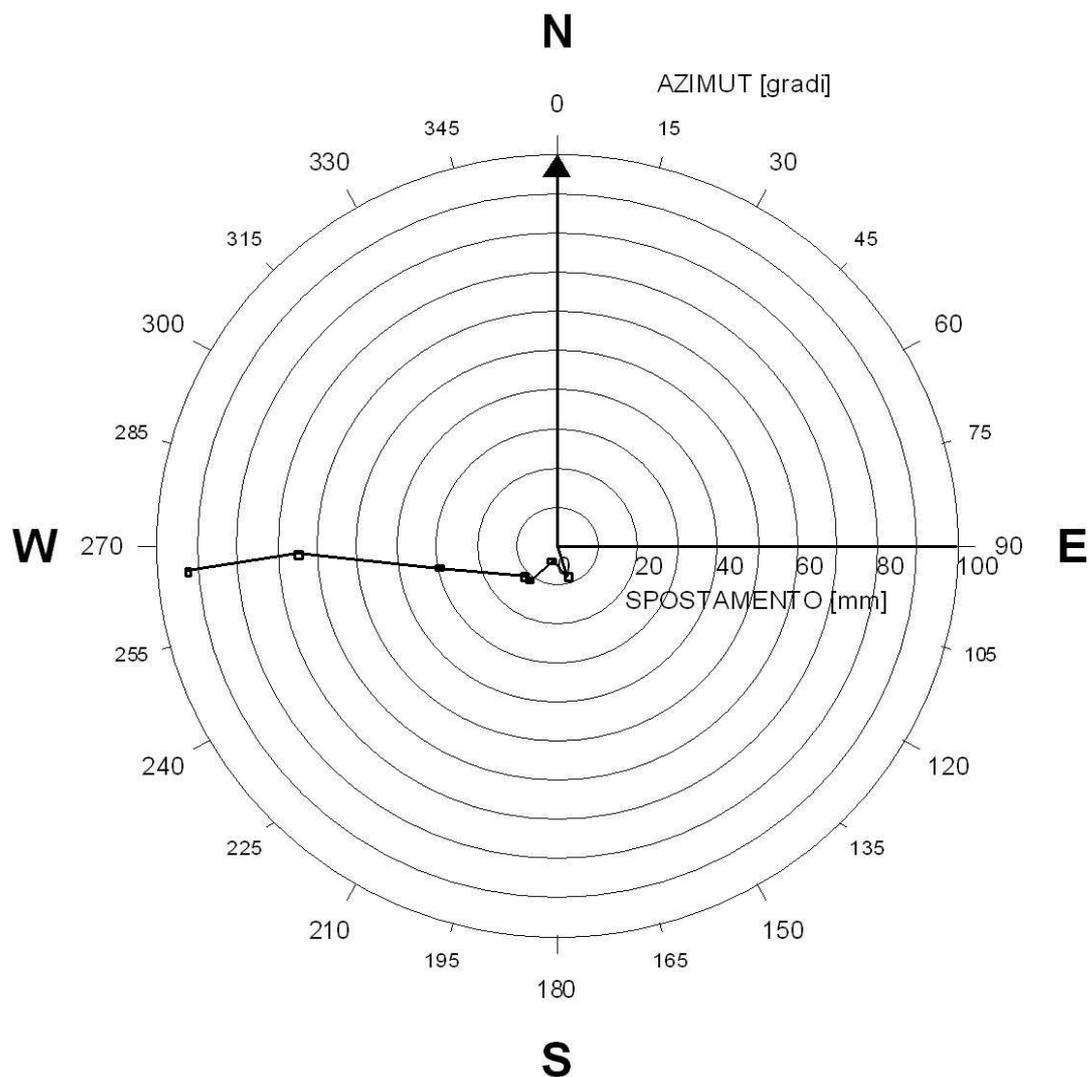
SPOSTAMENTI DIFFERENZIALI CUMULATI

Spostamenti differenziali cumulati tra prof. 0,25 m e prof. 115,75 m

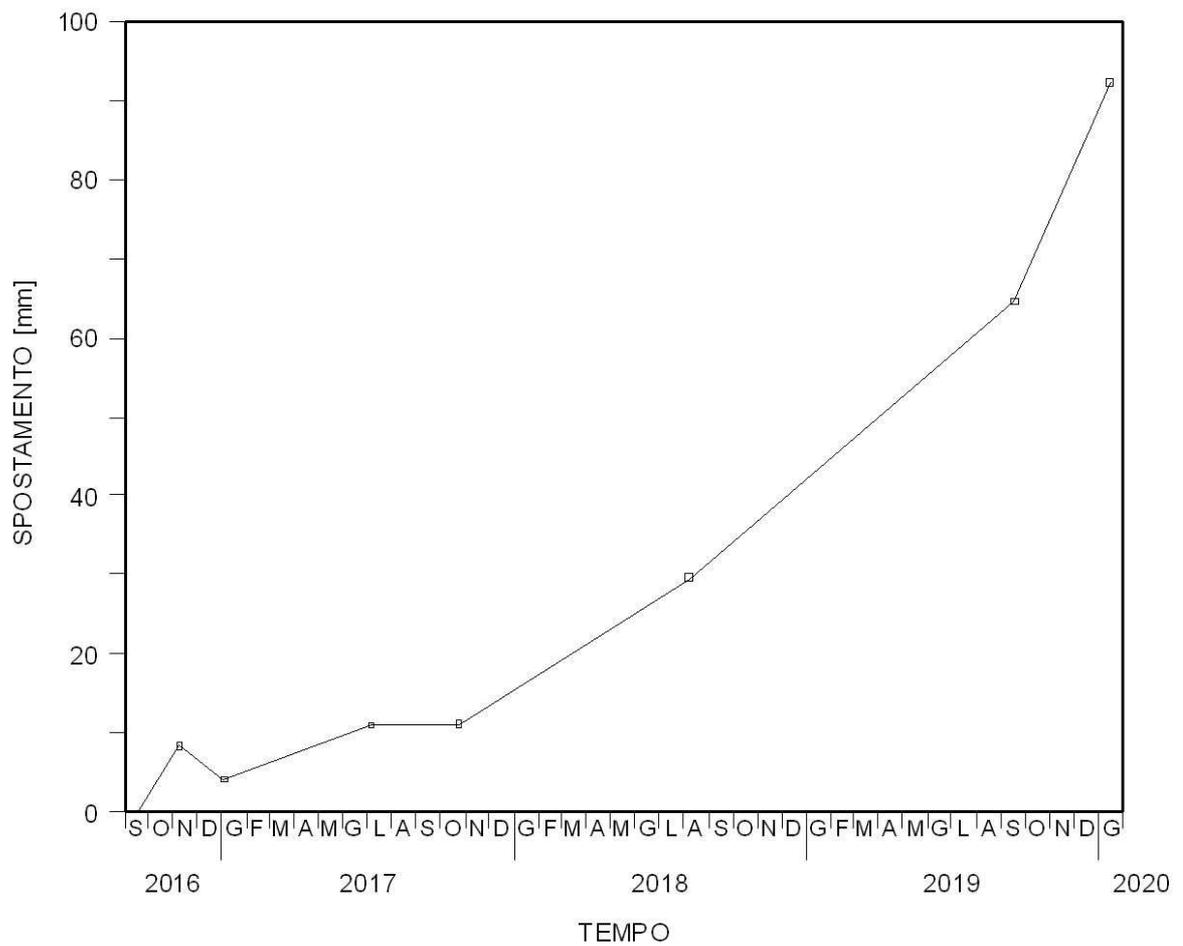
SPOSTAMENTI DIFFERENZIALI CUMULATI

LEGENDA: —□— da 0,25 m a 115,75 m
