PROVINCIA AUTONOMA DI TRENTO

COMUNE DI GIUSTINO

**STUDIO DI VERIFICA
DELLA STABILITÀ DEL VERSANTE
A MONTE DELLA EX CAVA MAFFEI A GIUSTINO**

RELAZIONE DI SINTESI

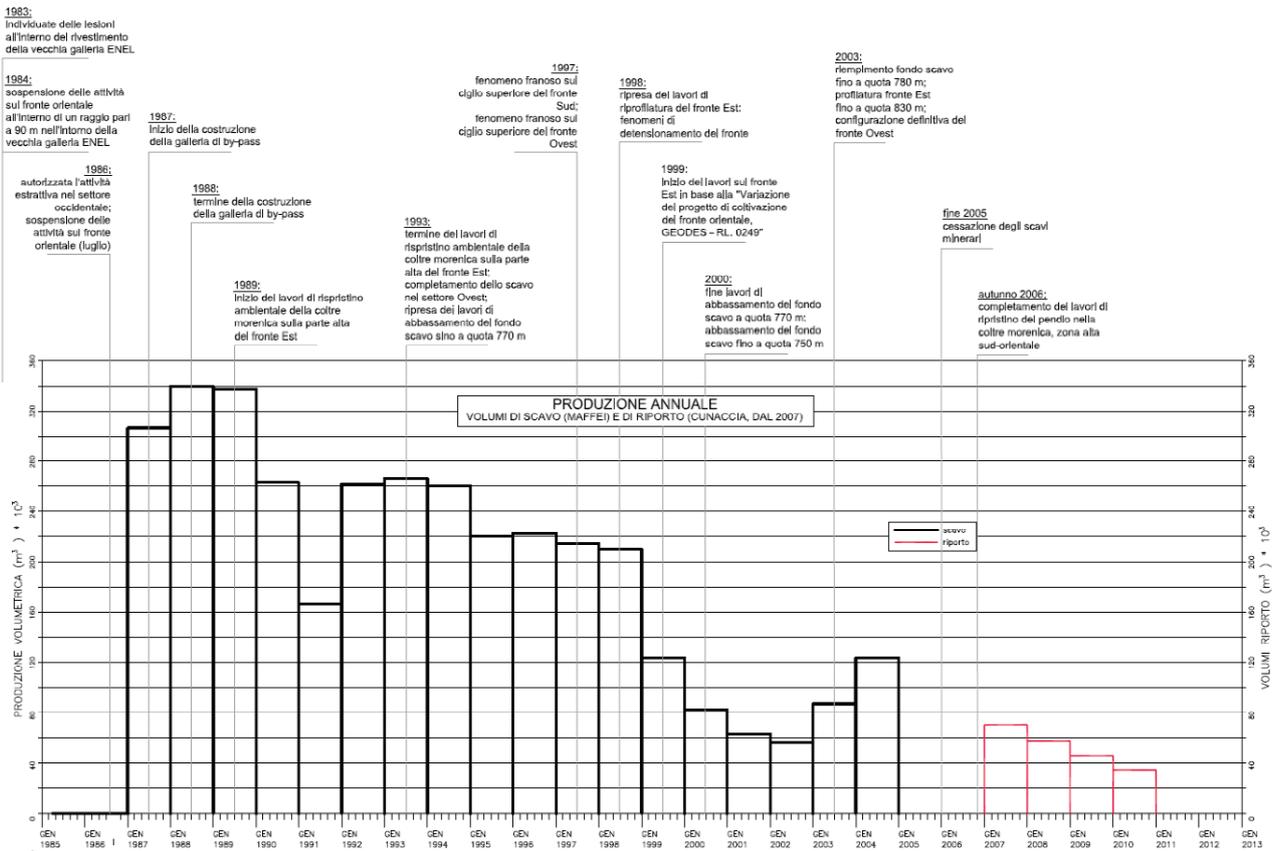
Figura 1 Produzione annuale e principali eventi nella ex Cava Maffei (RL 1145, 2012)

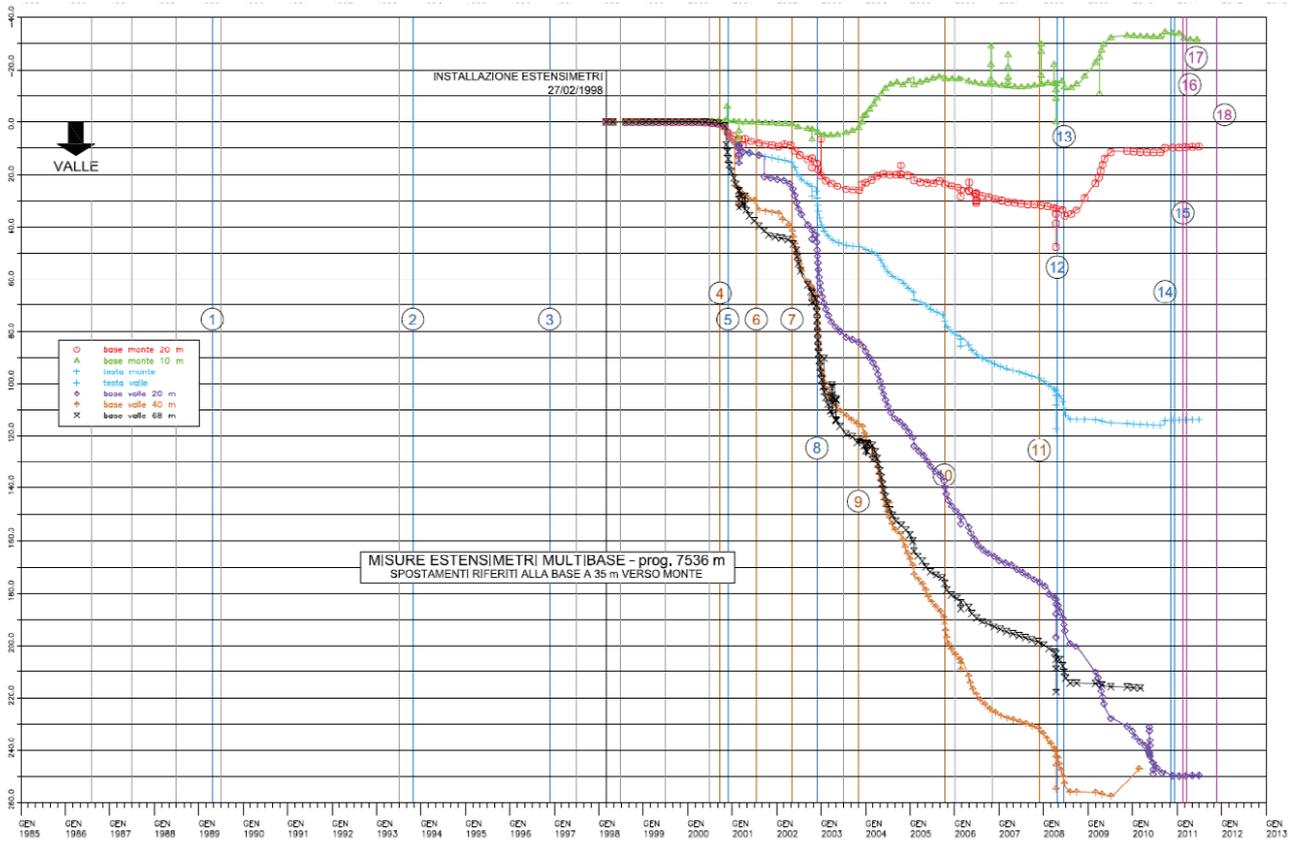
Figura 2 Misure estensimetriche a progr.7536 (RL.1145, 2012)

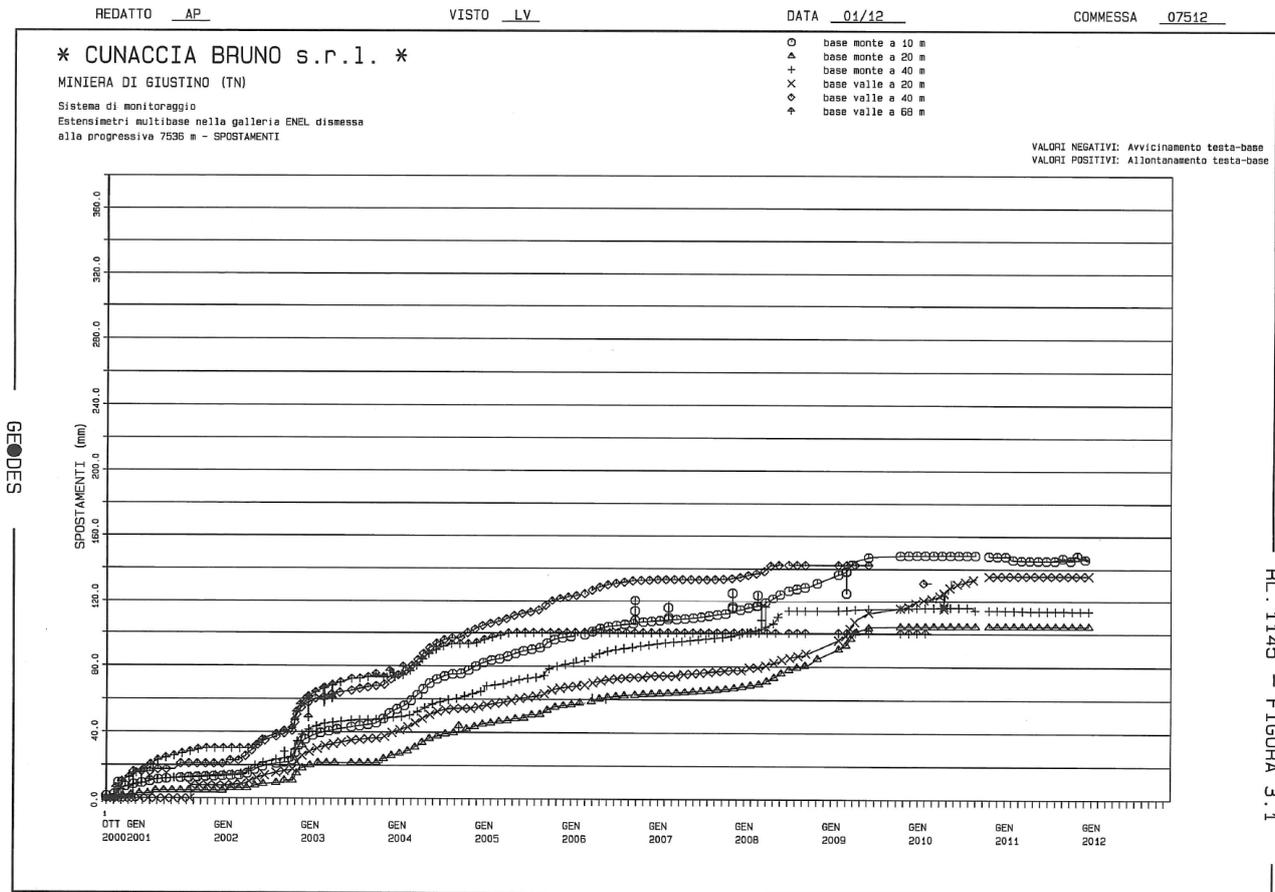
Figura 3 Estensimetri multibase galleria ex ENEL alla progr.7536: spostamenti (RL.1145, 2012)

Nel gennaio 2011 la RL.1107 riportava quanto segue per gli estensimetri a progr.7536.

[...] “L’insieme dei dati di misura di questa sezione strumentata porterebbe ad anticipare un arresto dei fenomeni deformativi in atto in questa tratta di galleria che risulta ubicata quasi al limite settentrionale della zona coinvolta nei fenomeni deformativi. Il limite settentrionale si colloca intorno alla progressiva 7520 m, dove si riscontra un elevato stato di fessurazione del rivestimento che identifica quella progressiva come punto di “cerniera” della struttura, che nel tempo si è deformata sia verso il basso sia orizzontalmente verso valle. Tuttavia, questa possibile interpretazione dei dati non è in linea con le evidenze che derivano dal resto della strumentazione installata, dalle quali risulta molto chiaramente che il fenomeno deformativo del versante Est della miniera è tuttora in corso, con velocità non trascurabili. Pur essendo il dato di misura elettrico affidabile, permangono quindi seri dubbi sulla validità degli spostamenti calcolati, legati alla ormai lunga vita di questa strumentazione, che ha richiesto numerose ricalibrature delle basi estensimetriche con l’aggiunta di prolunghe che possono far temere un distacco delle astine di misura dai trasduttori o un distacco delle basi ancorate alla roccia. Una di queste eventualità, che non è possibile escludere, renderebbe ovviamente del tutto inutilizzabile la strumentazione e le relative misure.” [...]

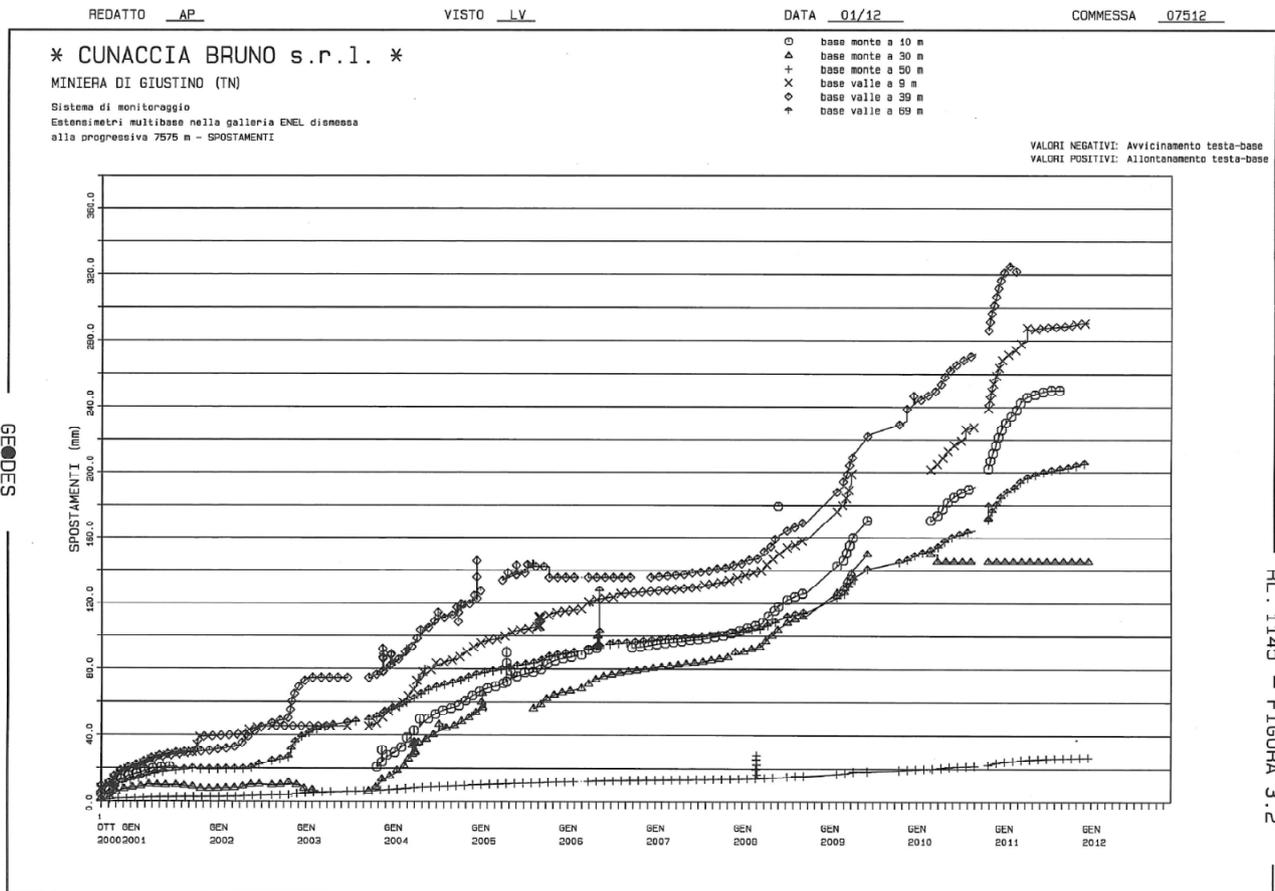
Figura 4 Estensimetri multibase galleria ex ENEL alla progr.7575: spostamenti (RL.1145, 2012)

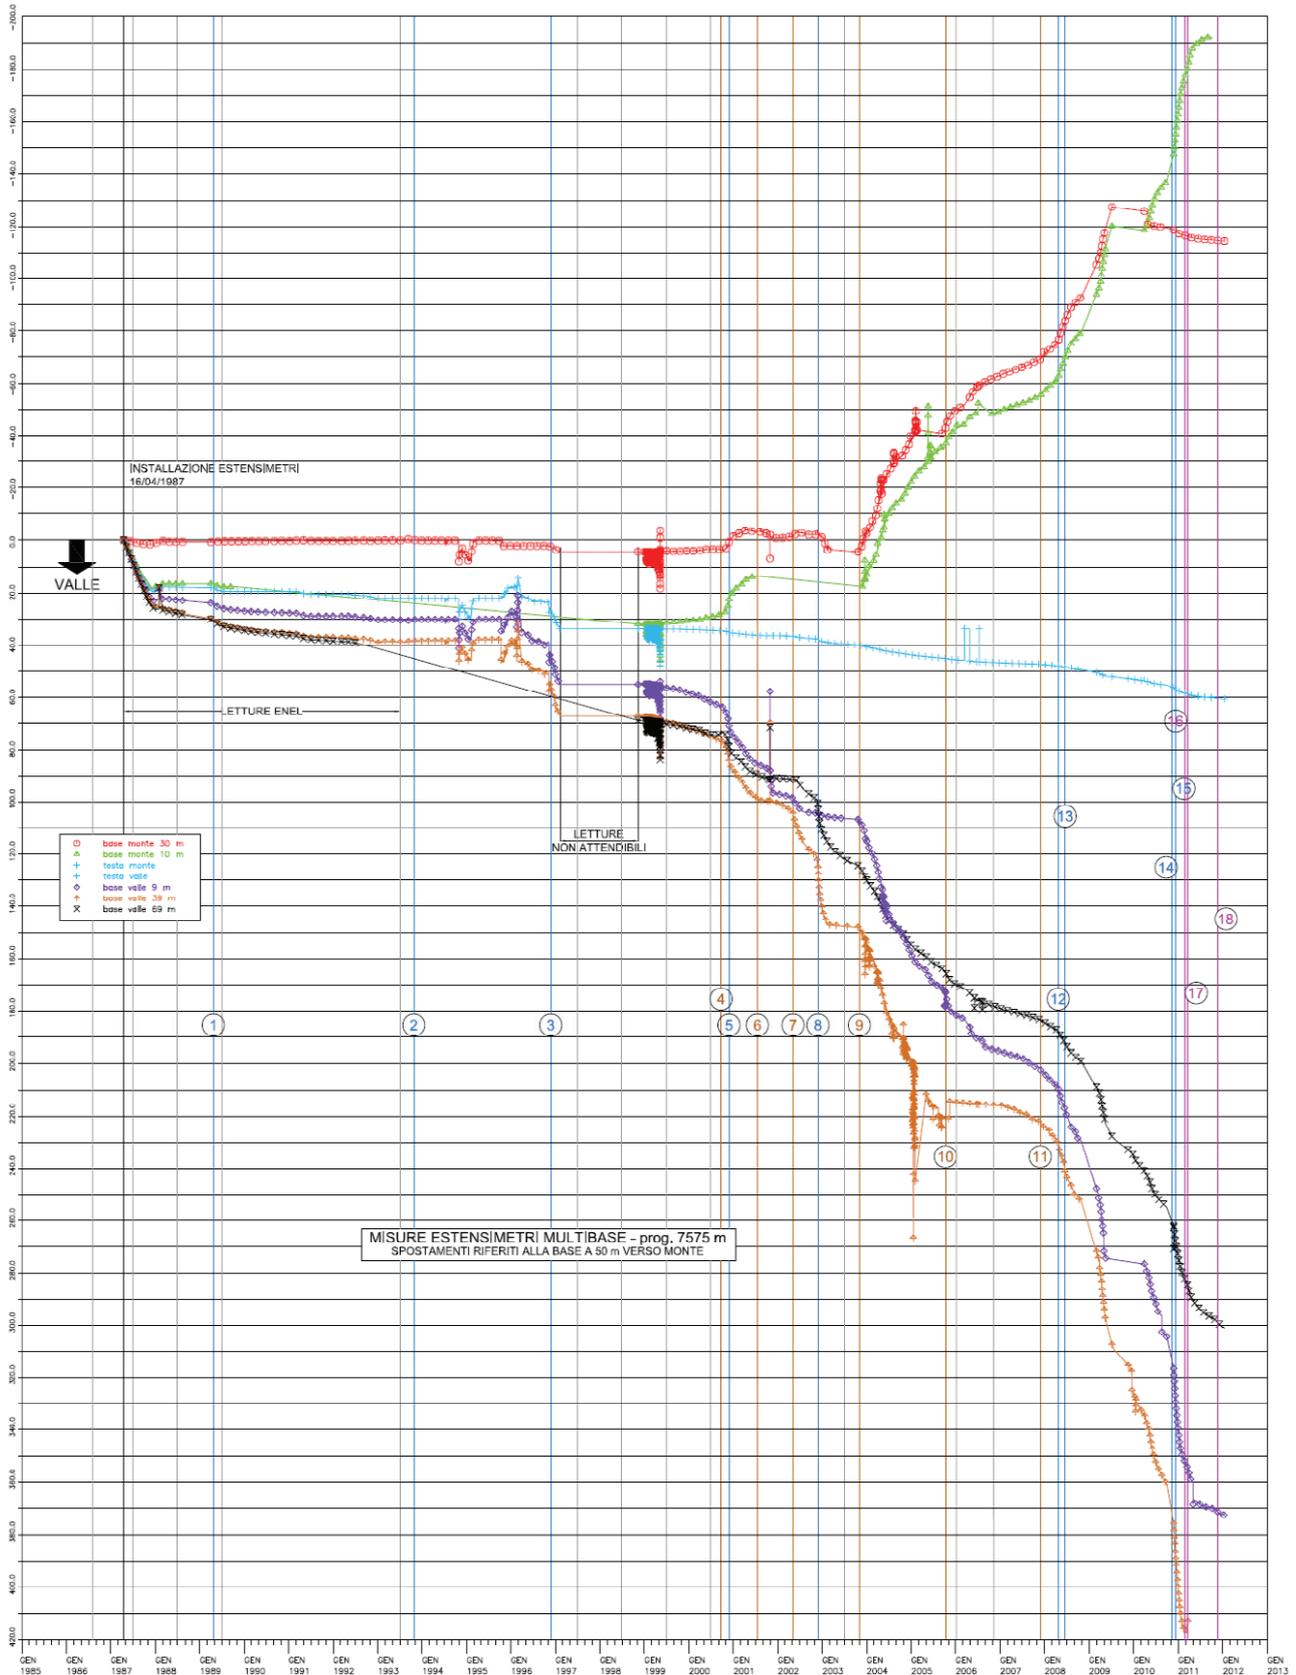
Figura 5 Misure estensimetriche a progr.7575 (RL.1145, 2012)

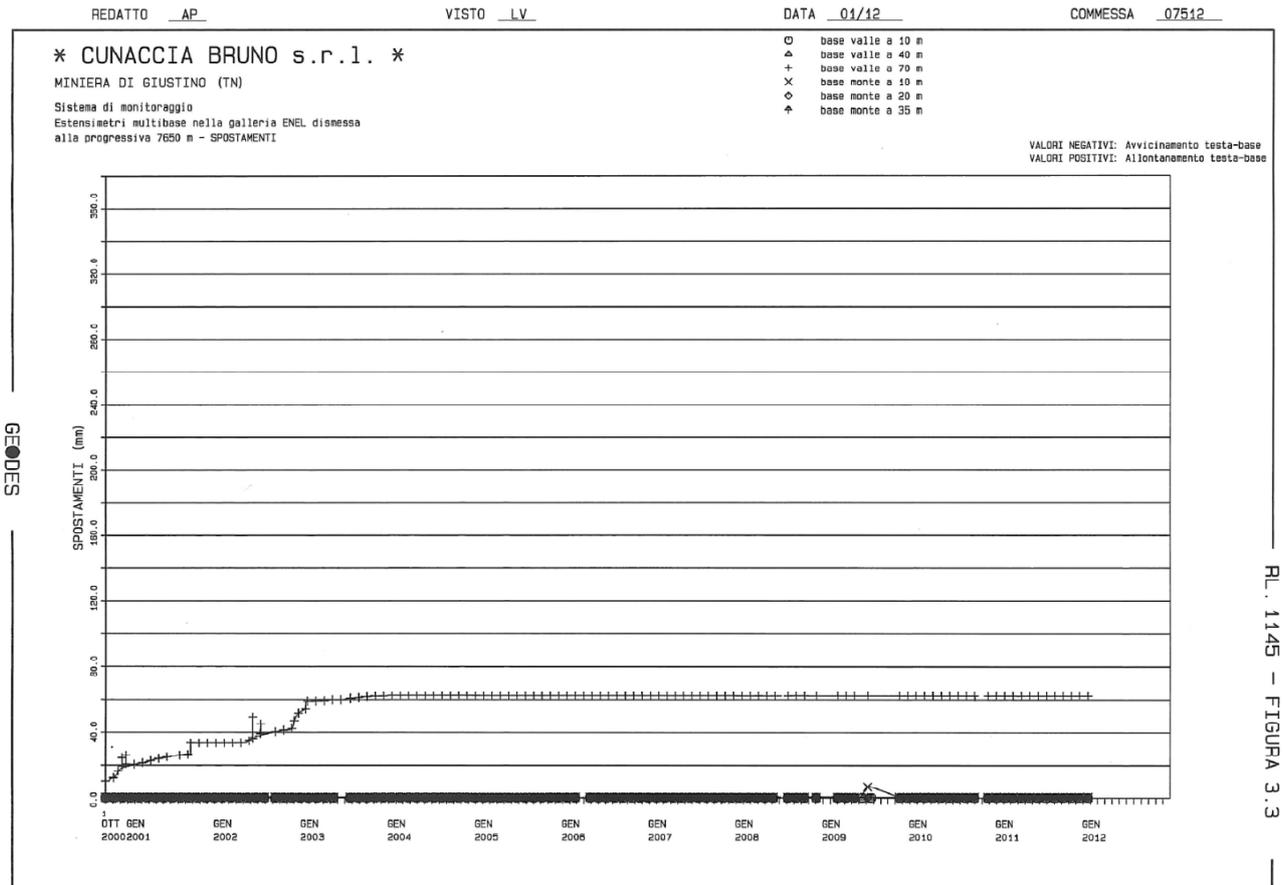
Figura 6 Estensimetri multibase galleria ex ENEL alla progr.7650: spostamenti (RL.1145, 2012)

Fin dall'installazione nel 1993, solo la base più esterna dell'estensimetro di valle ha misurato spostamenti in questa sezione della galleria, e la storia di tali spostamenti ripercorre quanto si è osservato per la sezione precedente. Tra il gennaio 1998 (nuovo zero considerato) e la metà di ottobre 2000 gli spostamenti crescono con velocità media intorno ai 3,6 mm/anno; si assiste poi ad un incremento degli stessi spostamenti sino al novembre 2001 (massima velocità giornaliera di 208 mm/anno) e quindi a un rapido decremento, caratterizzato da brusche variazioni di misura che si sono esaurite in una fase stazionaria. Questi estensimetri non mostrano spostamenti significativi già da lungo tempo (Figura 6).

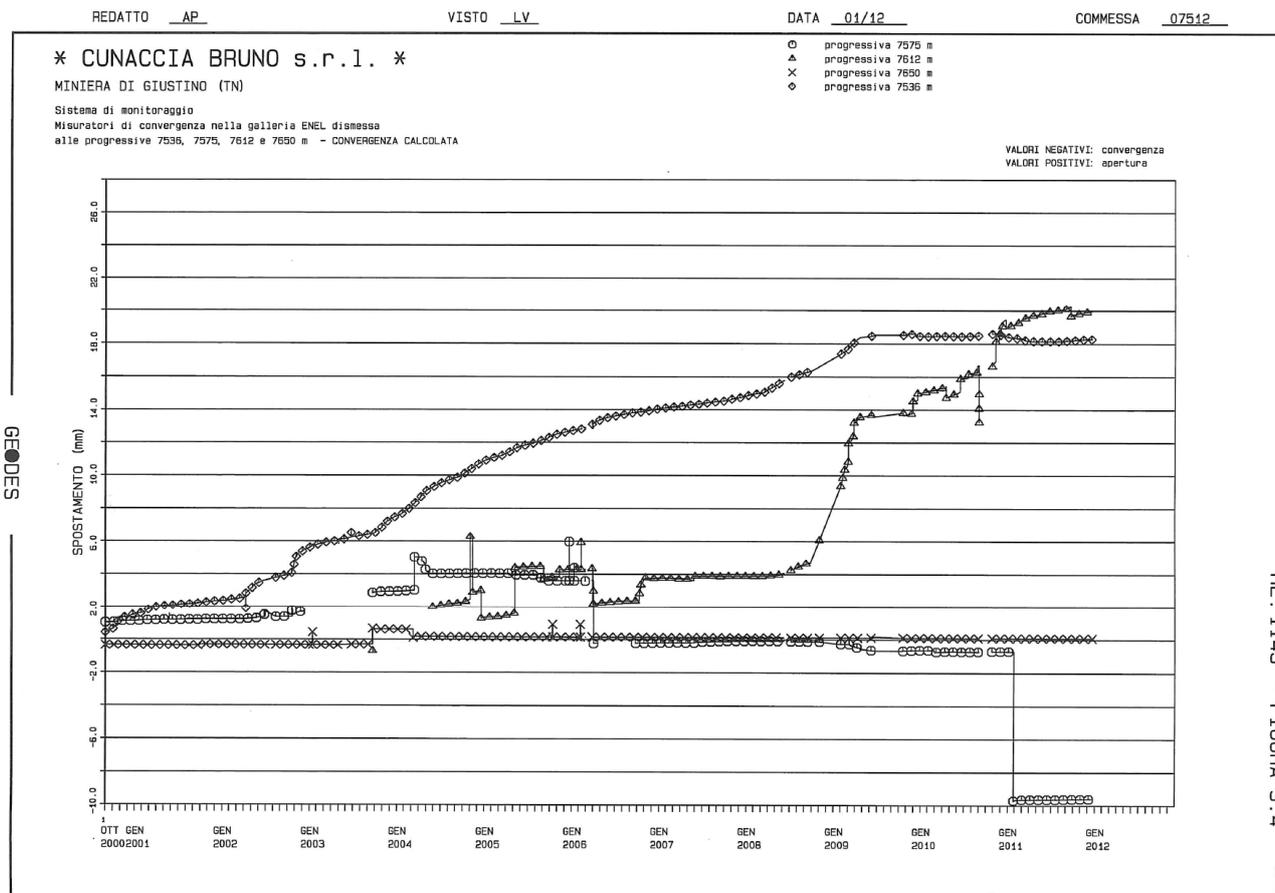
Figura 8 Misure di convergenza nella galleria ex ENEL (RL.1145, 2012)

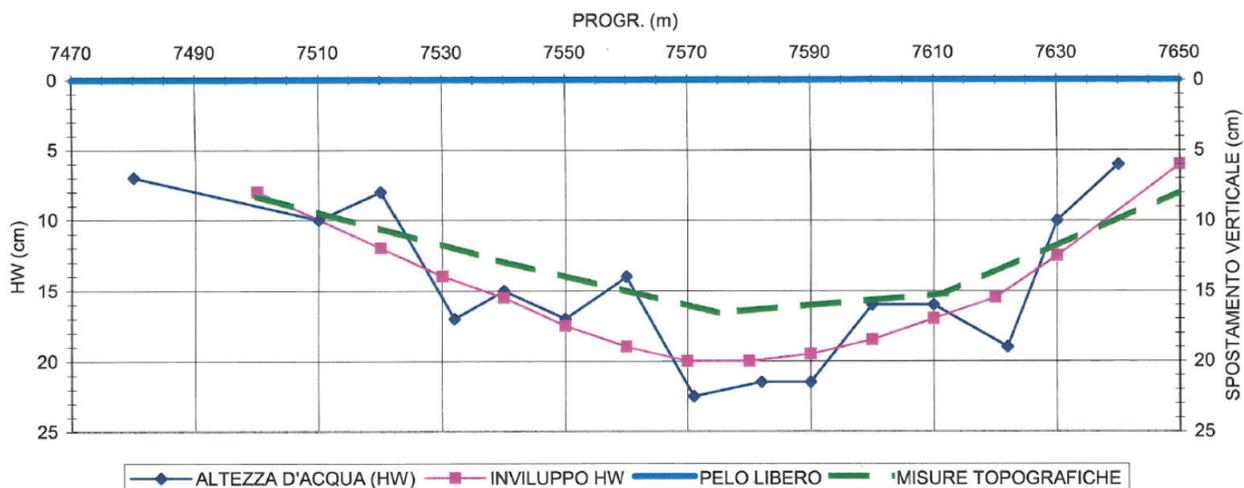
Figura 9 Deformata, su un piano verticale, dell'asse della galleria all'ultima lettura disponibile (marzo 2003) (RL. 0834, 2007)

[...] Le misure topografiche in galleria avevano messo in luce una significativa flessione, verso valle e verso il basso, del tratto di galleria compreso tra le progr. 7500 m e 7650 m; in prossimità delle progr. 7520 m e 7630 m, sono state individuate le sezioni caratterizzate dal maggiore grado di dissesto: è intuitivo far corrispondere a tali sezioni i punti di flesso (cerniere) che delimitano la deformata della canna della galleria. In corrispondenza dei punti di flesso il fenomeno deformativo è estremamente complesso, e fortemente tridimensionale: è appurato infatti che l'asse della galleria è deviato verso valle e verso il basso; contemporaneamente la sezione trasversale è soggetta ad uno stato di forte compressione, orientato secondo la congiungente rene di monte – muretta di valle. Ne consegue che in corrispondenza dei punti di flesso si sovrappongono gli effetti dei fenomeni di convergenza, di taglio, di torsione e di flessione su un piano inclinato parallelo all'asse della galleria. Entrambi i punti di flesso sono caratterizzati da un'estesa frattura sub-verticale, generata da forti sforzi di taglio, che in calotta si evolve in una serie di lesioni ravvicinate e sub-parallele, inclinate di 20 – 30° rispetto all'asse della galleria, la cui interazione genera splaccaggi più o meno profondi. Lo stato di compressione monte-valle, cui è sottoposta la sezione trasversale, è indicato dai seguenti fattori: l'attacco piedritto - arco rovescio è segnato da lesioni continue e orizzontali, sia a monte che a valle in corrispondenza delle lesioni orizzontali, si è osservata la convergenza del lembo superiore, se la lesione è sul lato di monte, del lembo inferiore, se la lesione è sul lato di valle. Il tratto di galleria coinvolto nella deformazione progressiva del versante, come detto, era stato individuato anche dalle misure topografiche in galleria, oggi sospese, grazie alle quali era stata definita l'entità dell'abbassamento dell'asse della galleria. In Figura 12 si riporta la deformata, su un piano verticale, dell'asse della galleria all'ultima lettura disponibile (marzo 2003), a cui vengono sovrapposte le letture dell'altezza d'acqua prese nella mezzeria dell'arco rovescio in occasione del rilievo recentemente condotto.” [...]

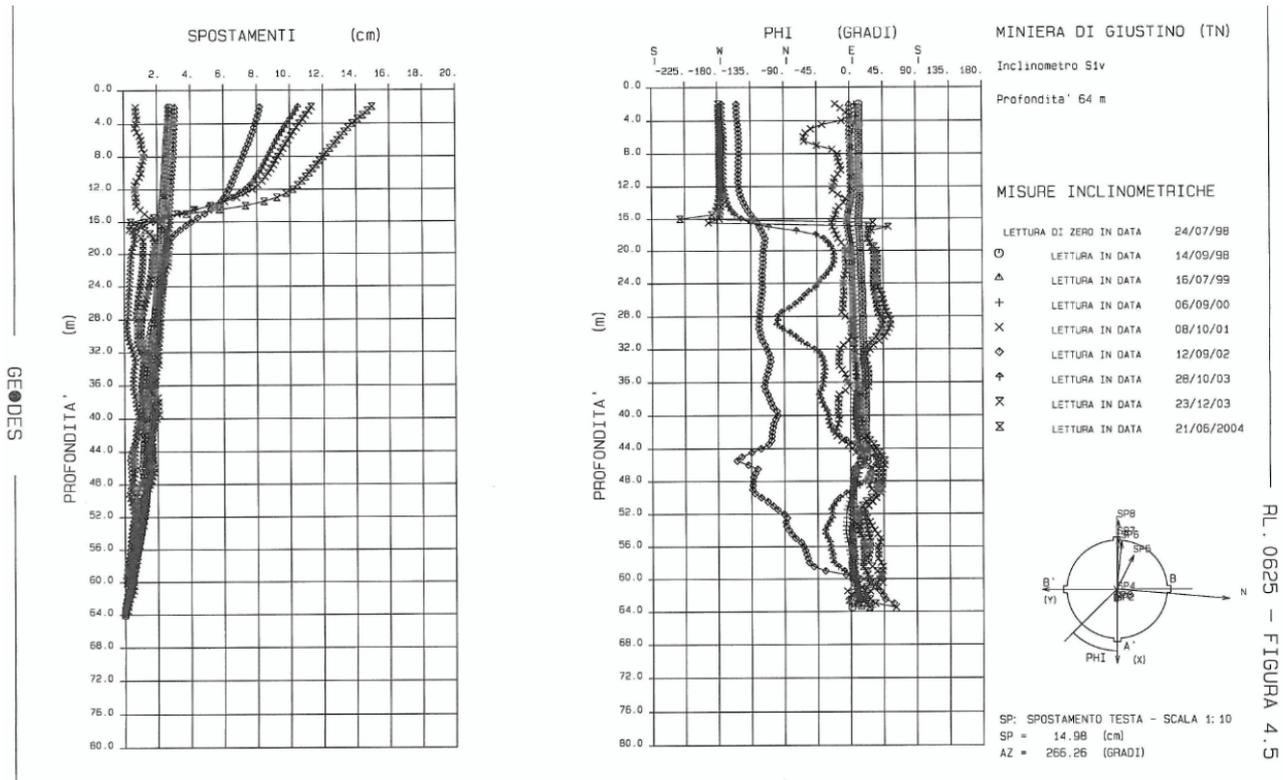
Figura 10 Misure inclinometriche in galleria alla progr. 7575: S1V anni 1998÷2004 (RL.0625, 2004)

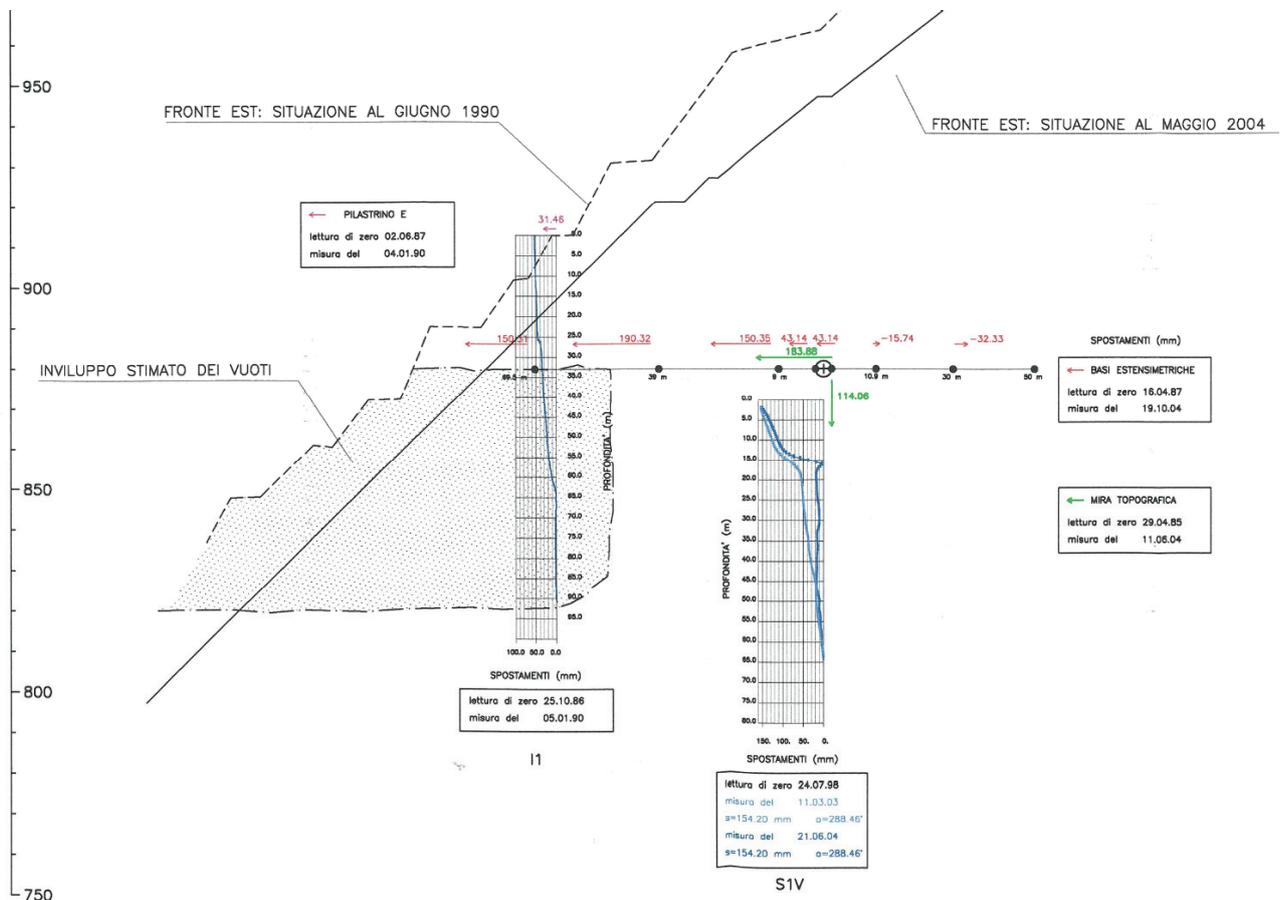
Figura 11 Misure inclinometriche S1V e I1 (RL.0625, 2004)

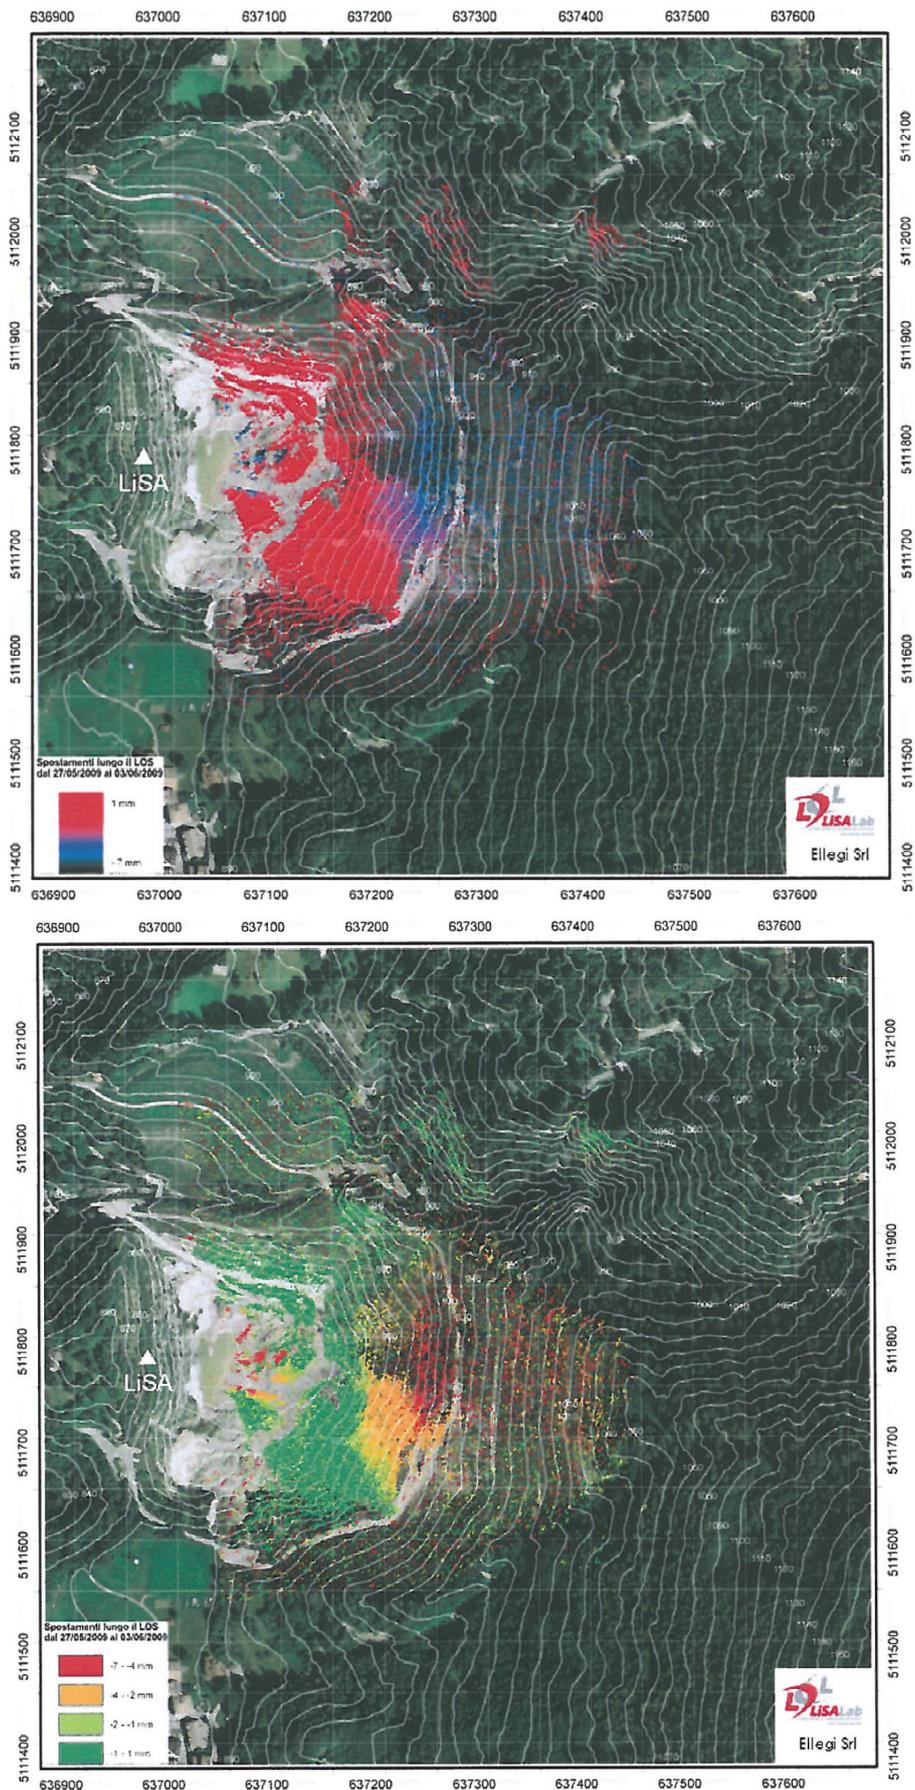
Figura 12 Mappa degli spostamenti cumulati (sopra) e “zonati” della miniera in pianta (RL.1036, 2010)

Per analizzare e visualizzare meglio il comportamento del versante è stata effettuata un'analisi di "zonazione" dei movimenti rilevati. La differenza tra le mappe di spostamento e quelle di zonazione sta nel fatto che nelle prime ogni colore rappresenta un corrispondente valore di spostamento, mentre nelle seconde ogni colore raggruppa insieme diversi valori nell'intervallo specificato dal colore stesso. Utilizzando gruppi appropriati di spostamento è quindi più semplice identificare e delimitare le aree affette da movimento. L'intervallo considerato da questa analisi è lo stesso utilizzato per la mappa degli spostamenti cumulati.” [...]

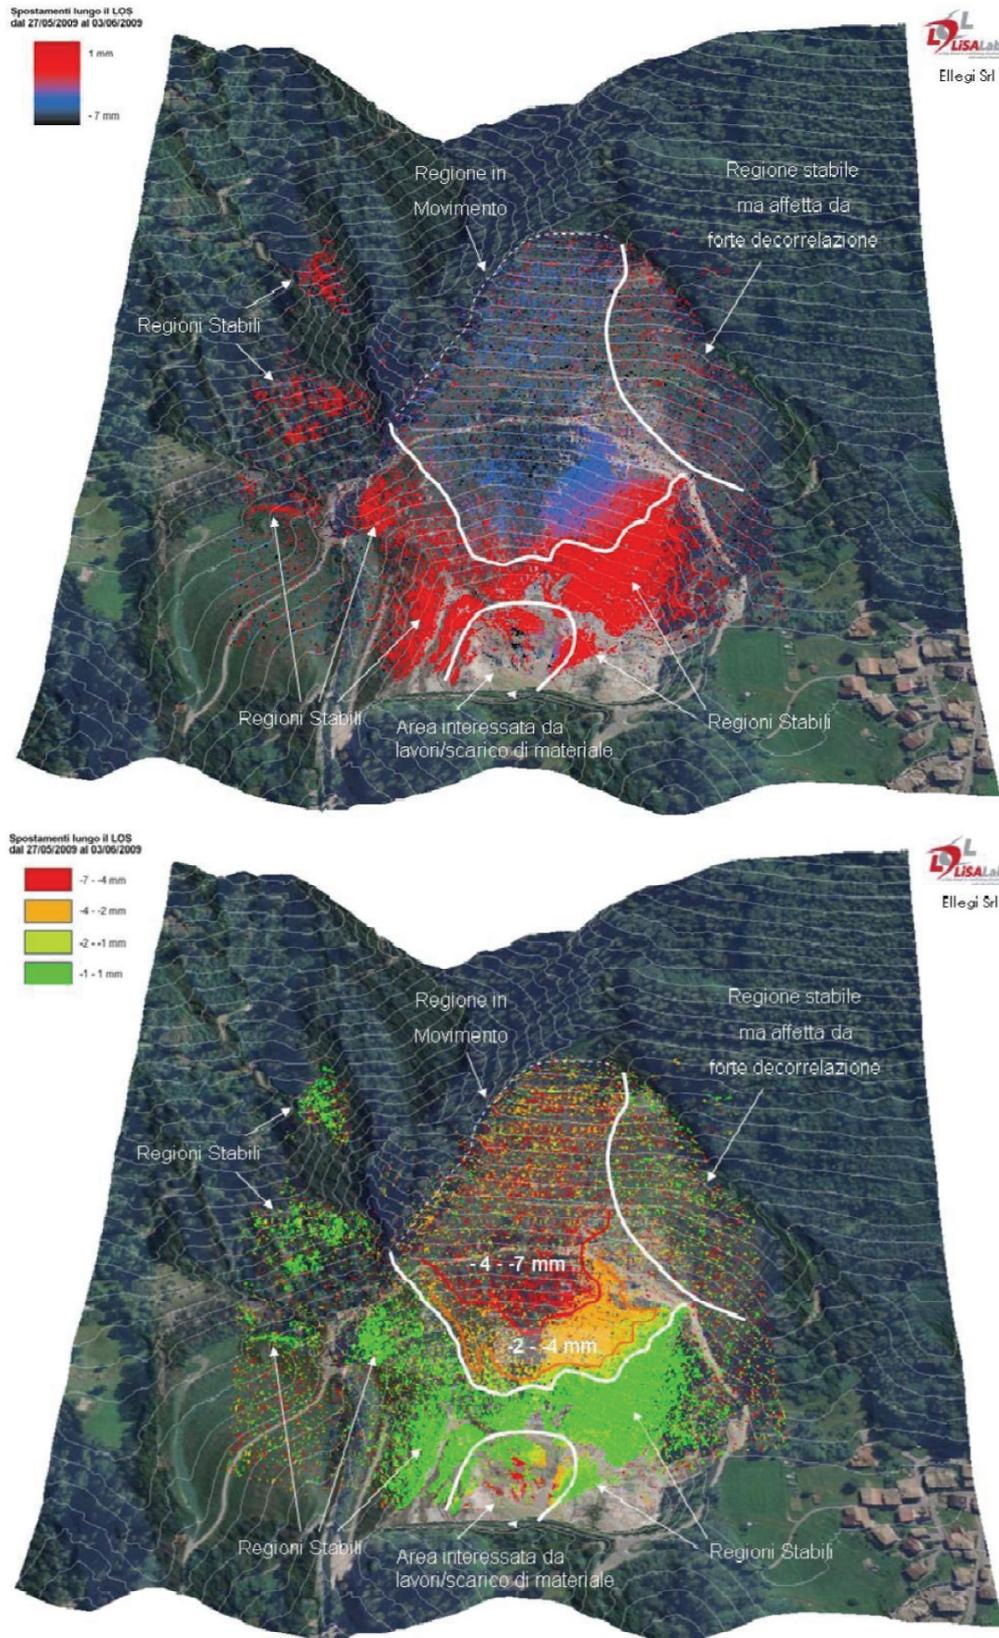
Figura 13 Mappa degli spostamenti cumulati (sopra) e “zonati” della miniera in 3D sul DEM (RL.1036, 2010)

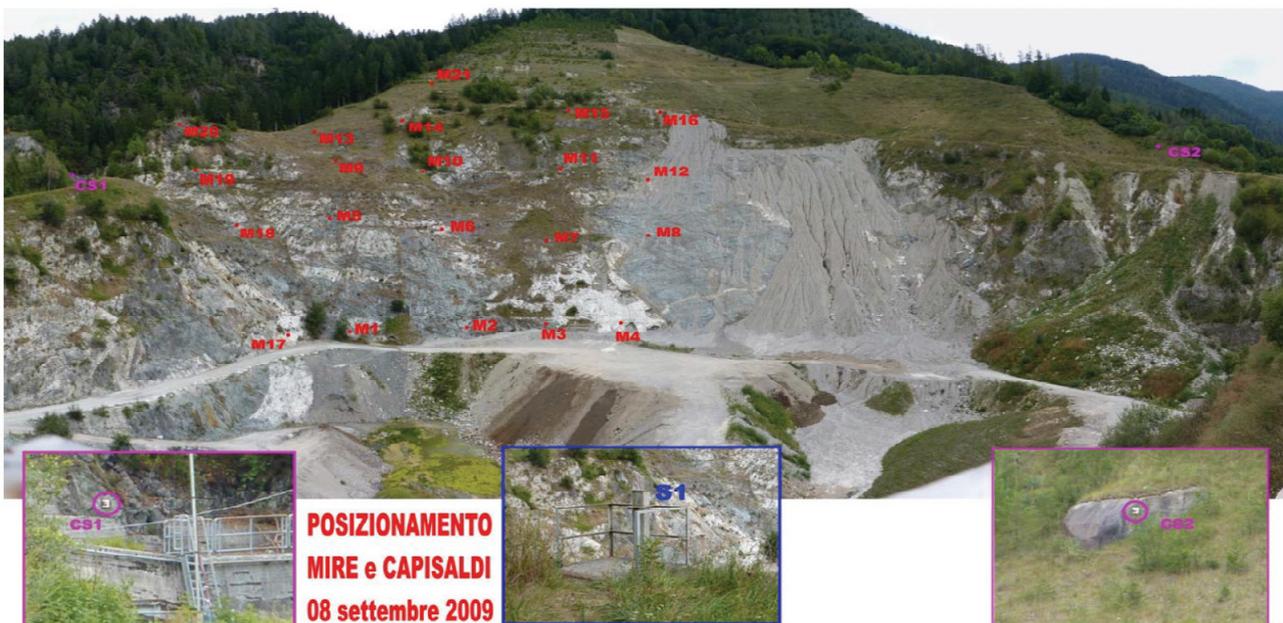
Figura 14 Sistema di monitoraggio: posizione delle mire topografiche di superficie illustrata sulla foto panoramica del sito (RL.1145, 2012)

Sul fronte Est della miniera sono state ubicate, nel settembre 2009, 23 mire topografiche di superficie, cui si sono aggiunte ulteriori 7 mire messe in opera tra il maggio e il giugno 2011 (Figura 14), 28 installate sul fronte Est nella zona in movimento e 2 mire fisse installate una all'imbocco della finestra ENEL e una sulla strada a quota 913 m sul fronte Sud. La loro posizione e quella dei capisaldi utilizzati per le letture, come pure i vettori spostamento cumulati, sono visibili nella planimetria riportata negli allegati. Le mire 11, 14, 15 e 21 sono quelle soggette ai massimi spostamenti di segno negativo lungo l'asse Est-Ovest; si spostano cioè verso Ovest, ovvero verso valle. Lungo la direzione Nord-Sud gli incrementi sono più modesti: il valore maggiore si ha per la mira 21 e risulta pari a 90,94 mm, verso Nord. Si può quindi individuare un progressivo "scivolamento" delle mire verso valle, specialmente nella parte più alta del fronte Est, dove, in corrispondenza delle mire 10, 12, 14, 15, 16 e 21, si hanno gli spostamenti maggiori. Nelle zone più basse invece, i fenomeni deformativi sono meno evidenti, se non del tutto assenti. Pur considerando il limitato periodo di misura, Geodes afferma essere evidente che le mire topografiche si spostano con un gradiente molto simile a quello delle basi estensimetriche della progressiva 7575 m.

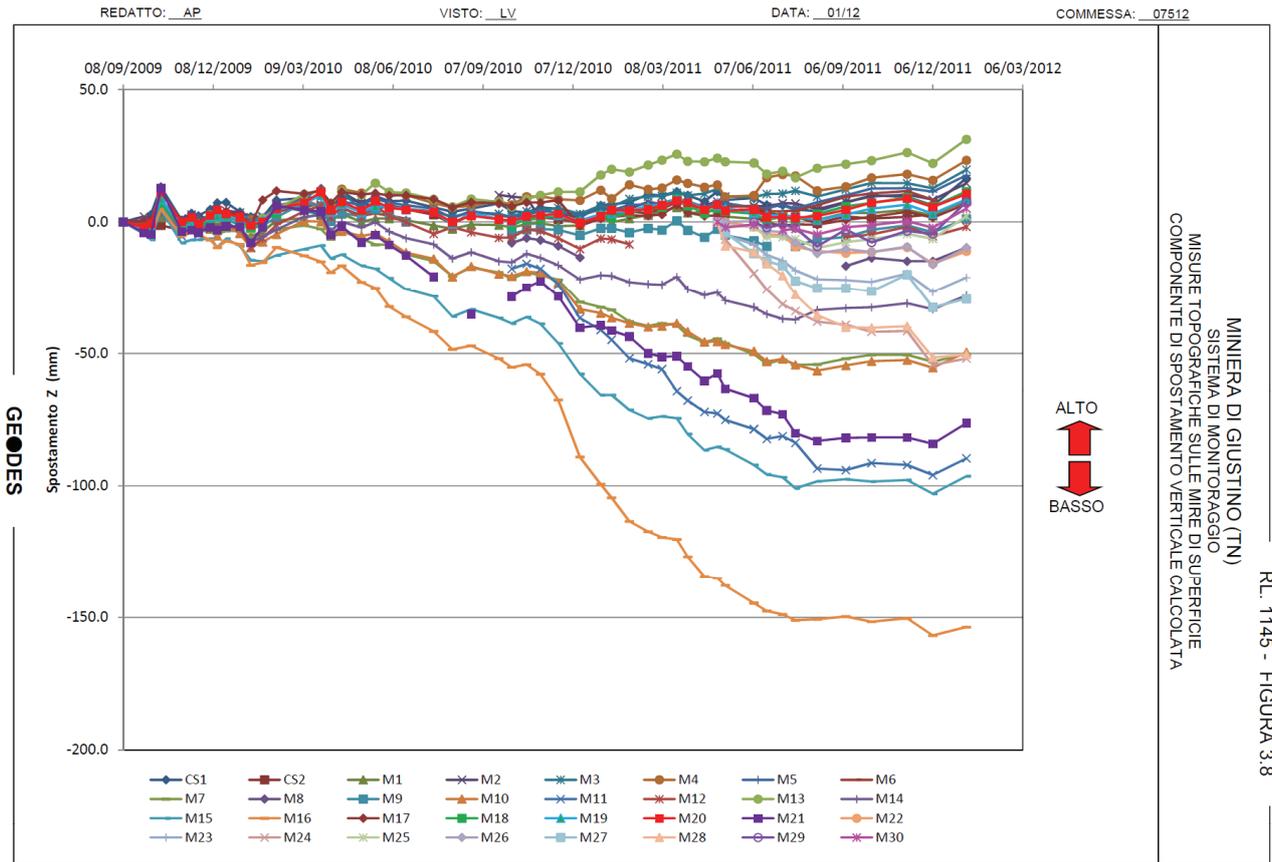
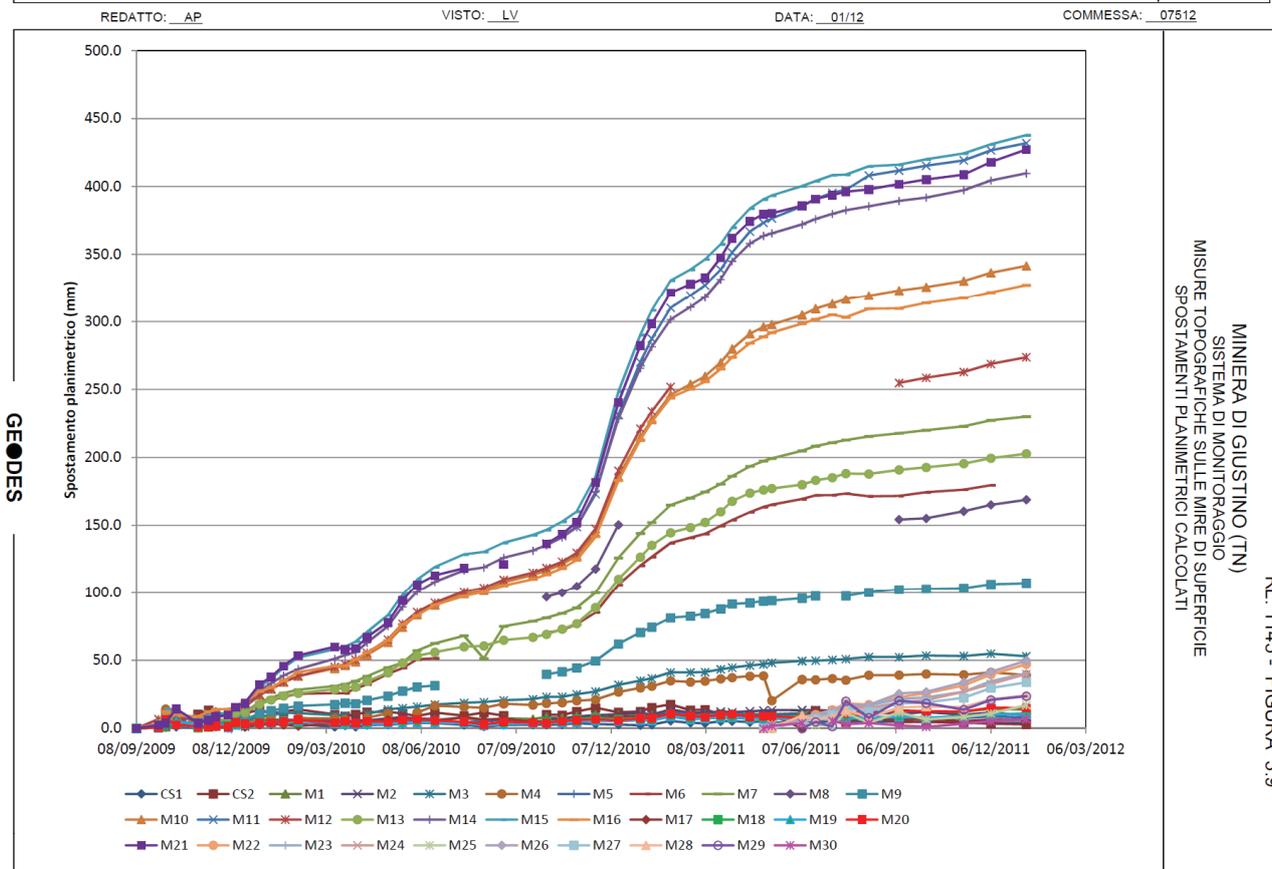
Figura 15 Spostamenti rilevati nelle mire topografiche: verticali (sopra) e planimetrici (sotto) (RL.1145, 2012)

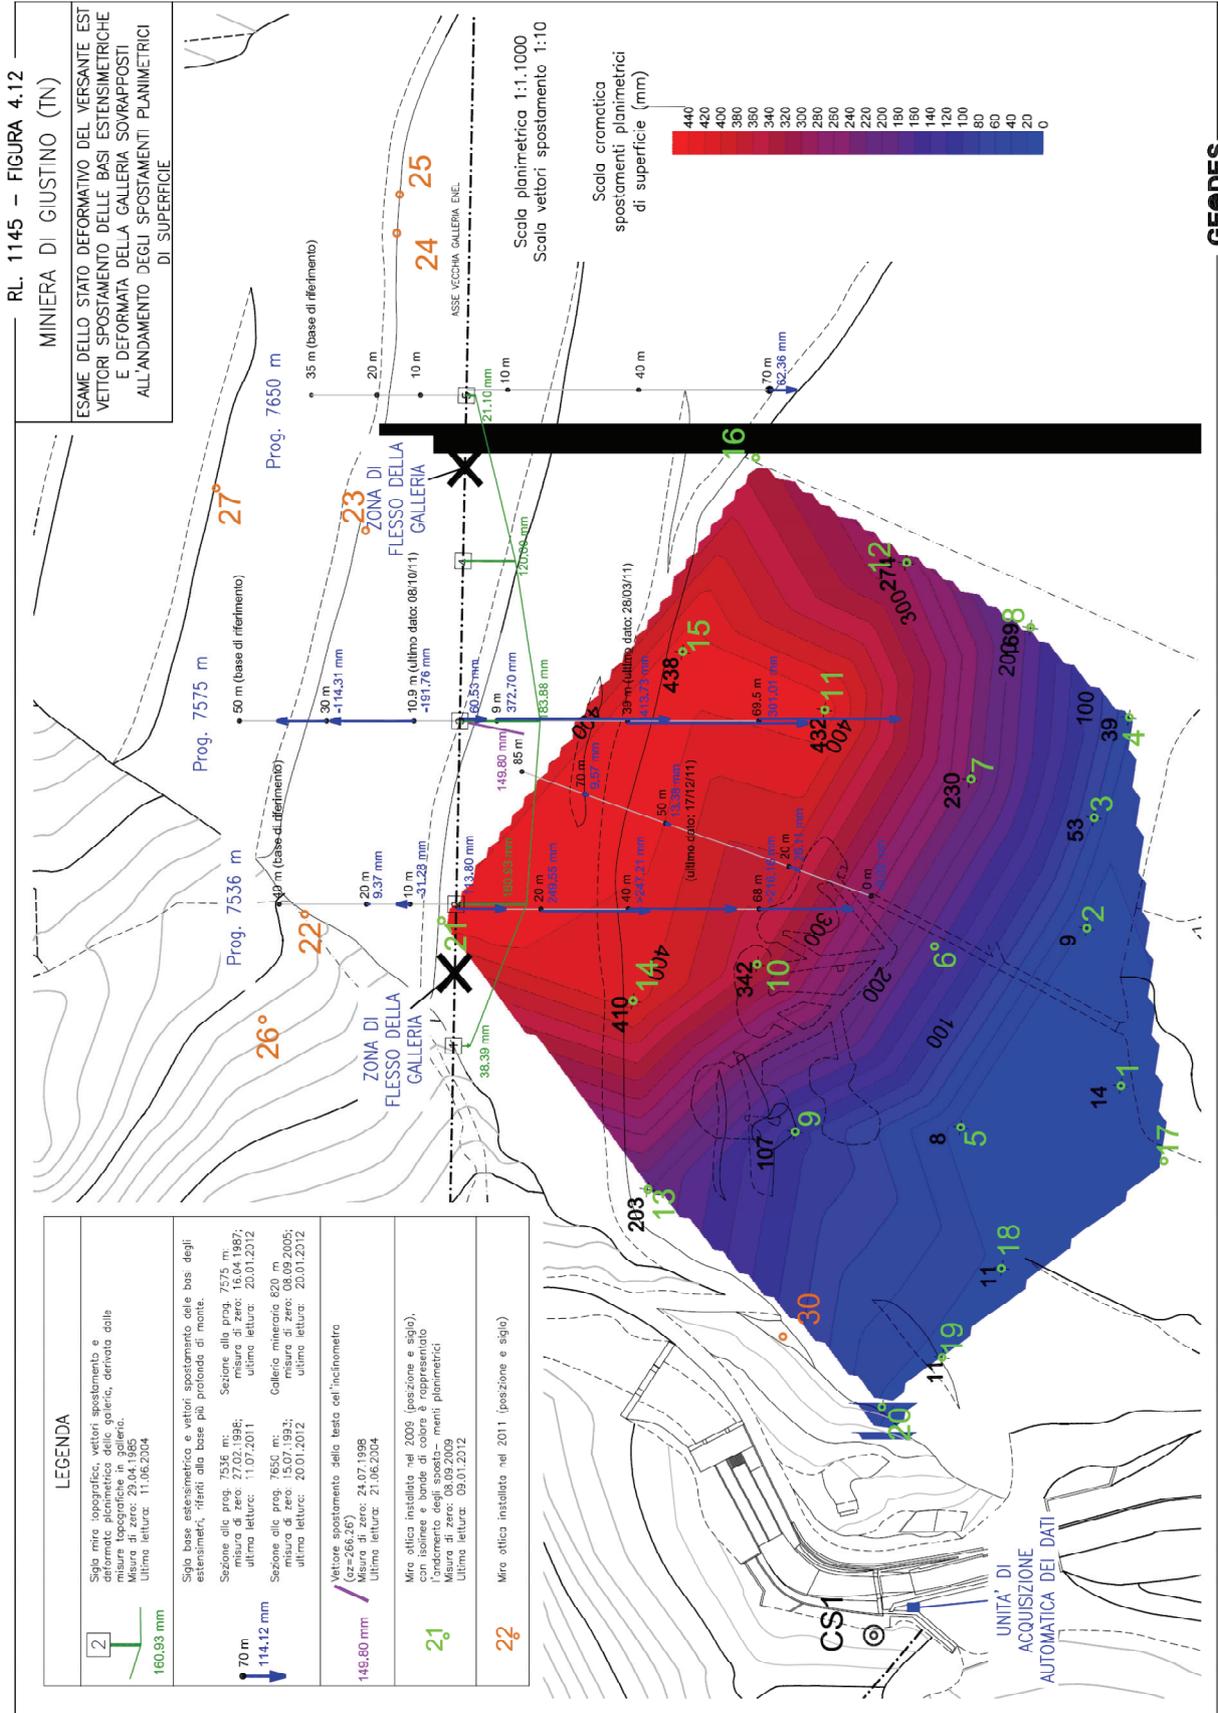
Figura 16 Mire topografiche: stato deformativo del fronte Est (RL.1145, 2012)
