PROVINCIA AUTONOMA DI TRENTO

COMUNE DI GIUSTINO

**STUDIO DI VERIFICA
DELLA STABILITÀ DEL VERSANTE
A MONTE DELLA EX CAVA MAFFEI A GIUSTINO**

RELAZIONE DI SINTESI

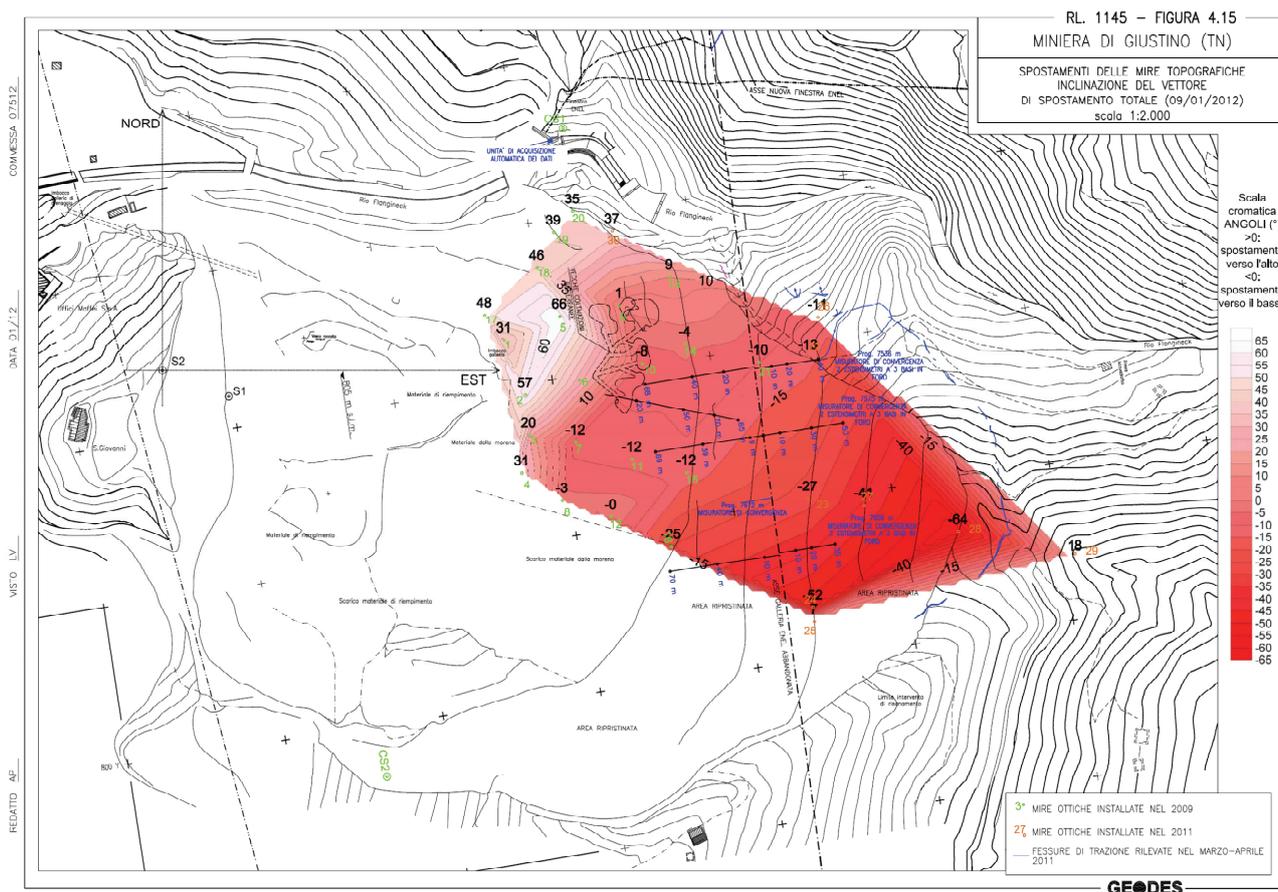
Figura 17 Mire topografiche: inclinazione del vettore spostamento (RL.1145, 2012)

Nella Figura 17 è riportata la mappa a isolinee dell'inclinazione del vettore spostamento totale, ottenuta prendendo in considerazione tutte le mire a disposizione, comprese quelle installate nel 2011, al fine di non escludere zone del versante potenzialmente in movimento. Lo spostamento verticale del versante appare ancora molto più contenuto rispetto a quello planimetrico, e solo due delle mire installate nel 2011 (le mire 24 e 28), collocate a quote elevate sul versante in movimento, mostrano un valore inferiore all'unità, segno della prevalenza della componente di spostamento verticale rispetto a quella di spostamento orizzontale. Questa mappa permette di delineare la zona del versante in movimento, che risulta infatti contenuta entro le fessurazioni rilevate tra il marzo e l'aprile 2011 e mostrate nella stessa figura, con l'eccezione rappresentata dall'area compresa tra le mire 28 e 29, di dubbia affidabilità data la marcata variazione nel tempo dell'angolo di inclinazione del vettore spostamento totale per la mira 29. La stessa mappa mostra una variazione progressiva dell'angolo di inclinazione dello spostamento da elevati valori negativi registrati nei punti più alti del versante, a bassi valori positivi riscontrati in corrispondenza del piede, ovvero una variazione planimetrica dello spostamento verticale da zone di abbassamento a zone di innalzamento, da monte verso valle e lungo la direzione di deformazione osservata, e permette di dare ulteriore conferma all'ipotesi, già avanzata sulla base delle osservazioni sul posto e delle misure fornite dal sistema di monitoraggio nel corso del tempo, che il fenomeno deformativo in atto sta evolvendo verso un potenziale scivolamento rotazionale e che lo stesso non risente del riempimento della miniera in corso, nonostante ormai risulti prossimo alla configurazione finale prevista dal progetto di chiusura del sito minerario autorizzato. Si ritiene opportuno porre in luce che ciò è conseguenza del fatto che tale riempimento riguarda quote inferiori (818-819 m

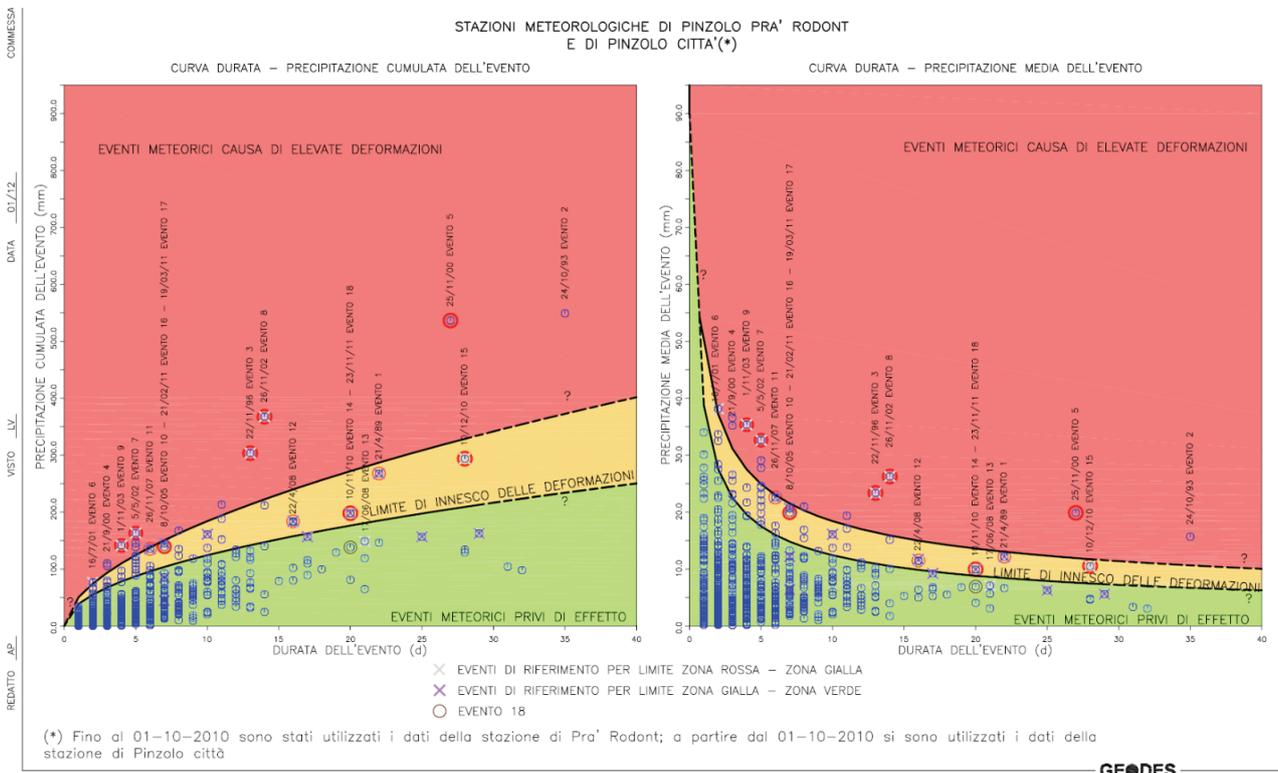
Figura 18 Rapporto tra pluviometria e deformazioni (RL.1145, 2012)

In passato il fenomeno deformativo è stato correlato agli eventi meteorici, alla loro distribuzione nel tempo e alla sovrapposizione dei loro effetti con un approccio di tipo empirico, senza riuscire a stabilire correlazioni univoche tra loro, individuando leggi di variazione dello spostamento in funzione delle precipitazioni. La difficoltà riscontrata in tal senso è stata legata al sovrapporsi dei diversi meccanismi di alimentazione dell'acquifero sotterraneo ed alla complessità del modello idrogeologico del versante in esame, sostanzialmente poco noto. Geodes nel tempo ha comunque proposto delle correlazioni matematiche tra le grandezze che caratterizzano un evento meteorico (durata, precipitazione cumulata e precipitazione media giornaliera) e l'elemento di controllo della situazione in tempo reale (ovvero durante le normali operazioni di monitoraggio); esse non vengono proposte peraltro come uno strumento di previsione del futuro comportamento deformativo del versante e della sua evoluzione nel tempo, ma solo come uno strumento per valutare il grado di attenzione da prestare al fenomeno, in caso di allarme meteo diramato dalla Protezione Civile della Provincia di Trento. La Figura 18 riporta il rapporto tra pluviometria e deformazioni, unitamente ai limiti tra le 3 zone di attenzione e di allarme.

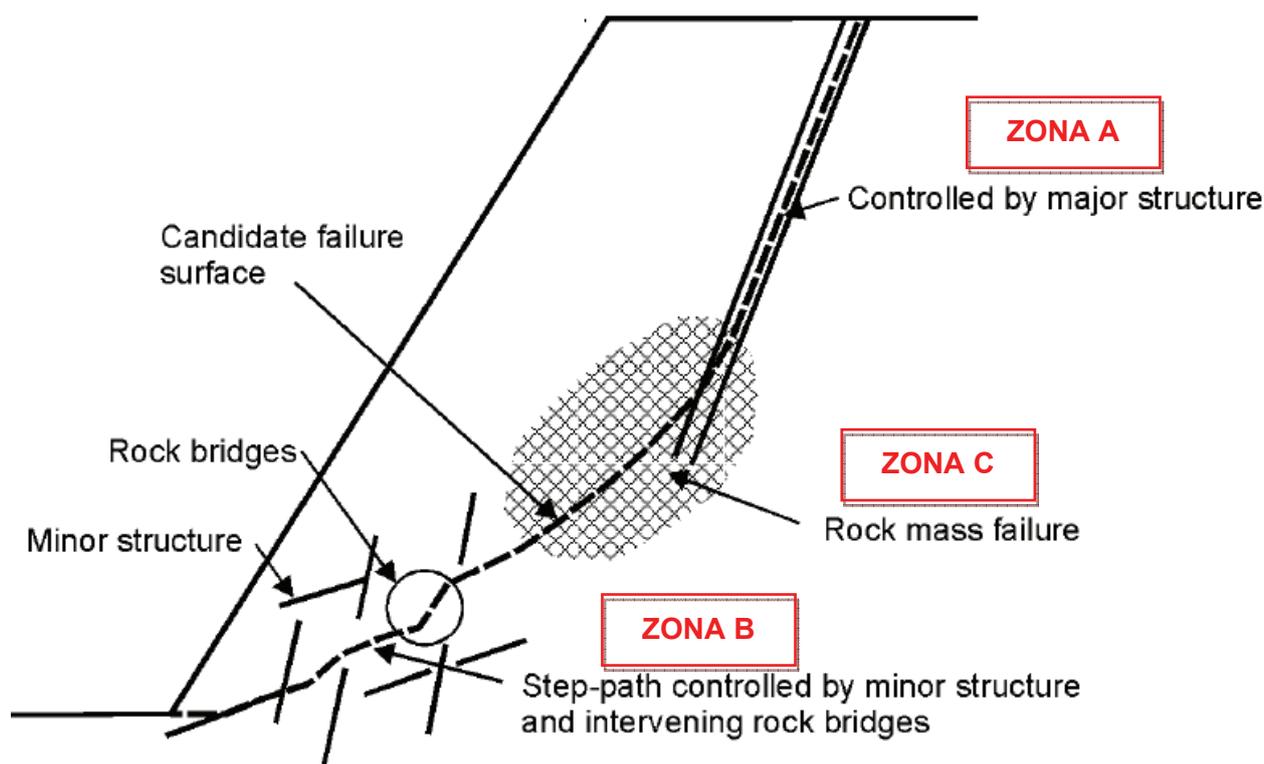
Figura 19 Step path surface failure (Baczynski⁶, 2000 e Hoek E.⁷, 2000)

- **ZONA A:** la "major structure controlled" può essere associata alla faglia di monte disposta circa a 45° sull'orizzontale;
- **ZONA B:** la "minor structure controlled" può essere associata alla zona dei vuoti minerari, dove la roccia lasciata in posto tra i fornelli di coltivazione costituisce i "rock bridge";

- **ZONA C:** la "rock mass controlled" può essere associata alla fascia, non nota allo stato attuale se non localmente attraverso le misure inclinometriche, dove la concentrazione di tensioni e deformazioni connessa allo sviluppo dello scavo minerario, unitamente al probabile progressivo decadimento dei parametri geotecnici dovuto al regime idrogeologico del versante, ancora oggi poco noto ma di certo molto complesso e significativamente presente nell'area di studio, ha portato al probabile superamento delle condizioni originarie di resistenza e deformabilità con passaggio a condizioni di tipo plastico dall'evoluzione temporale, spaziale e cinetica ignota.

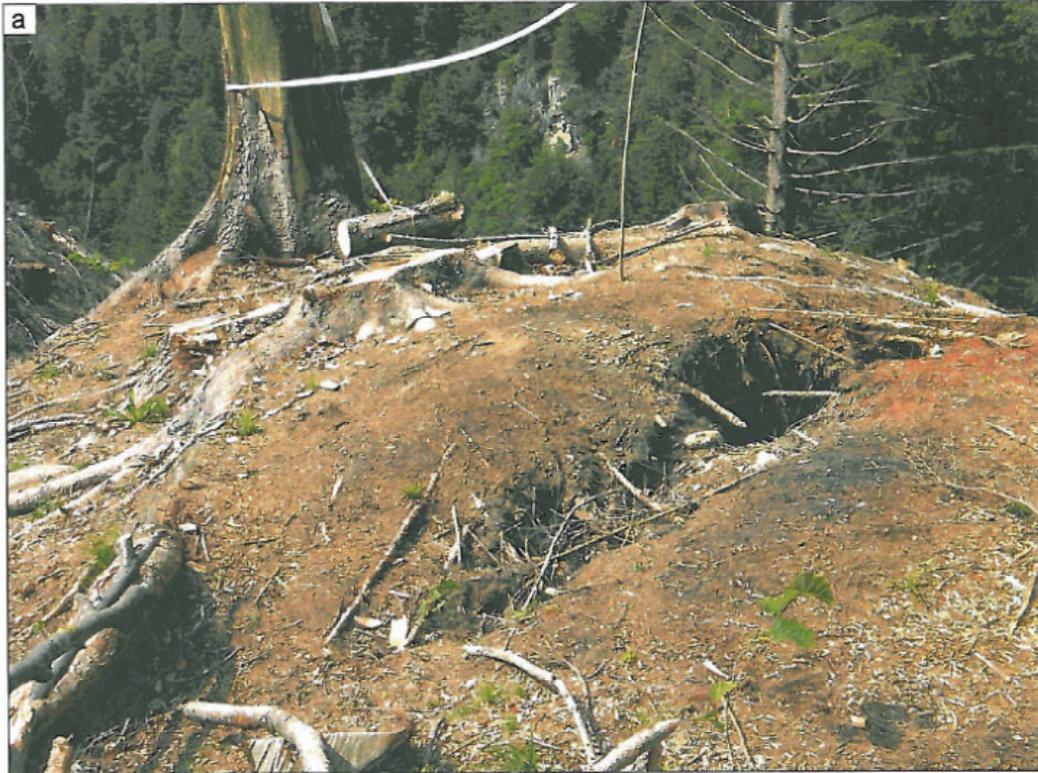
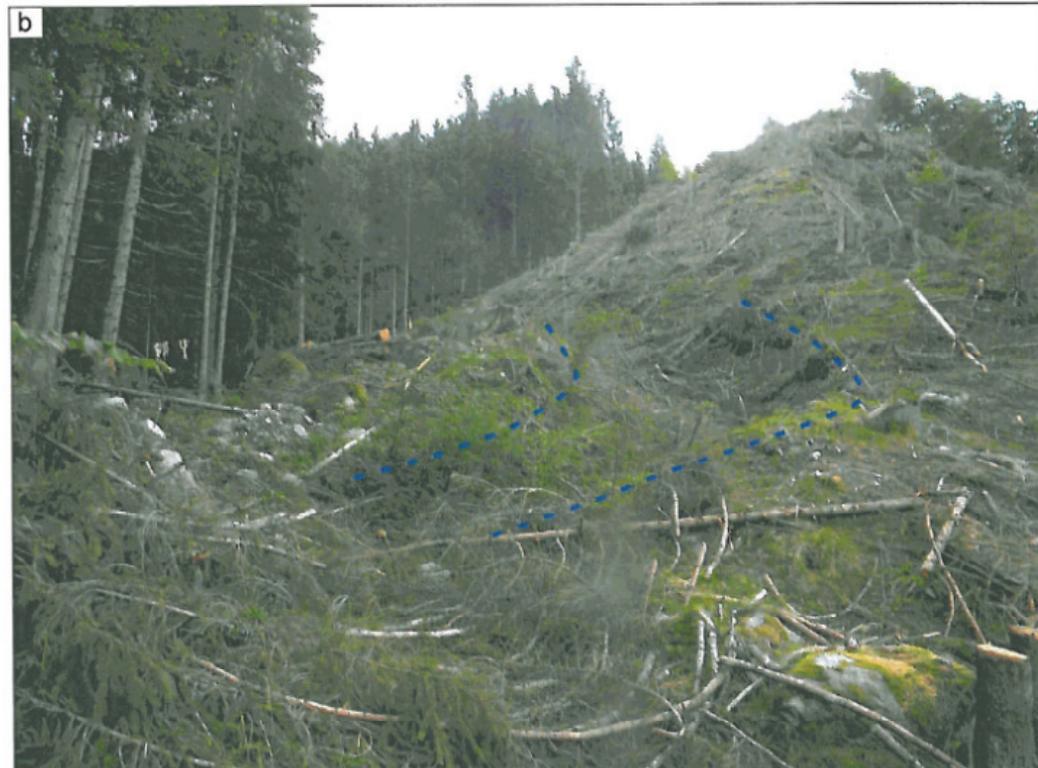
a) fessure con profondità metrica nei depositi glaciali di ablazione, b) depressione morfologica con andamento arcuato nei depositi glaciali di ablazione

Figura 20 Estratta da RL.1118 del 2011

Il rilievo degli elementi morfologici presenti nell'area interessata dal fenomeno deformativo sul versante Est della miniera, calato sulla cartografia, permette di individuare numerosi indizi che evidenziano la presenza di una nicchia di distacco, ormai sviluppata (Allegato C.2). Gli elementi cartografati consistono in fessure e depressioni nei depositi glaciali (Figura 20) e in una depressione con scarpate in roccia, che può essere considerata a tutti gli effetti una trincea, al cui interno sono presenti depositi glaciali (Figura 21). Tale trincea presenta direzione NW-SE ed è presumibilmente correlabile con la sottostante faglia. Inoltre la spalla NE del fronte, che separa il Rio Flangineck dal fronte stesso, consiste in un ammasso roccioso detensionato che presenta fratture aperte.

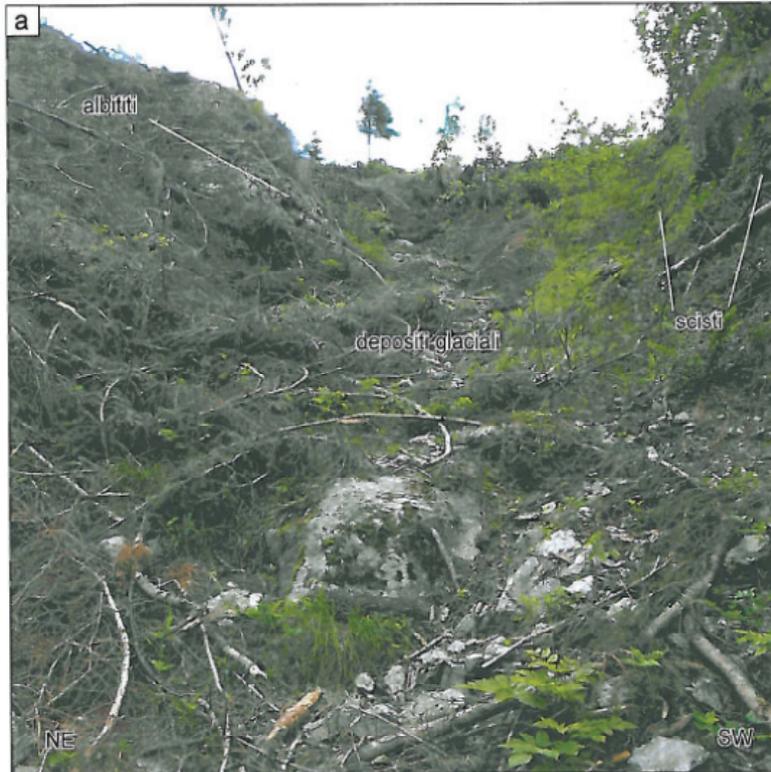
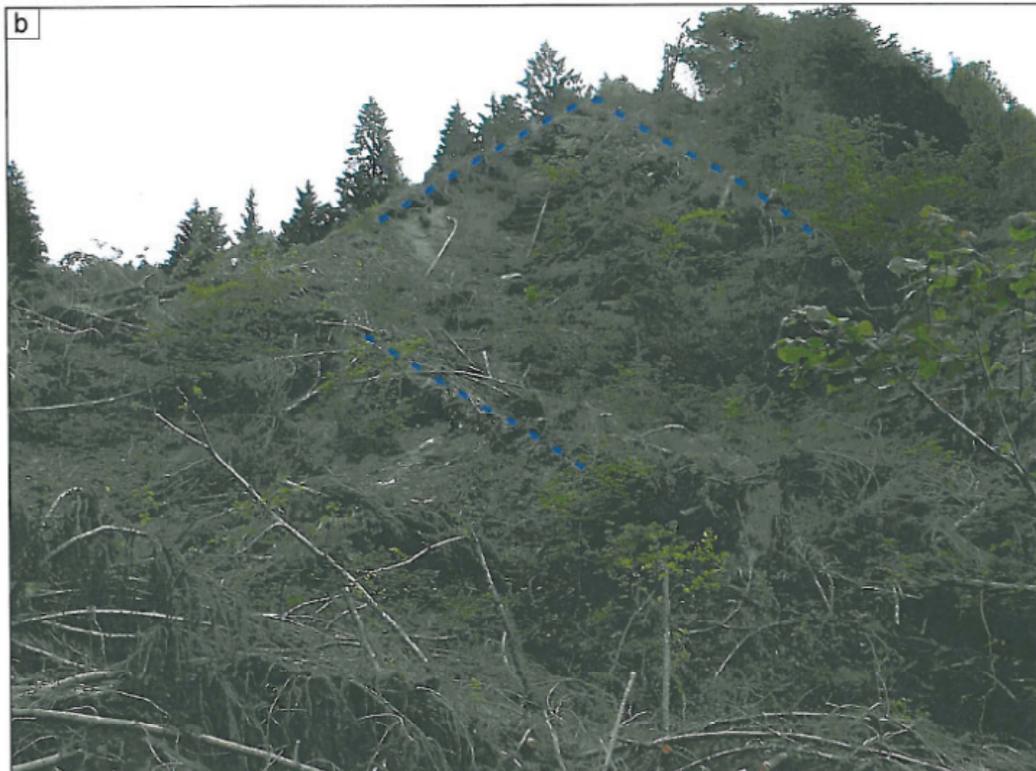
Figura 21 Estratta da RL.1118 del 2011

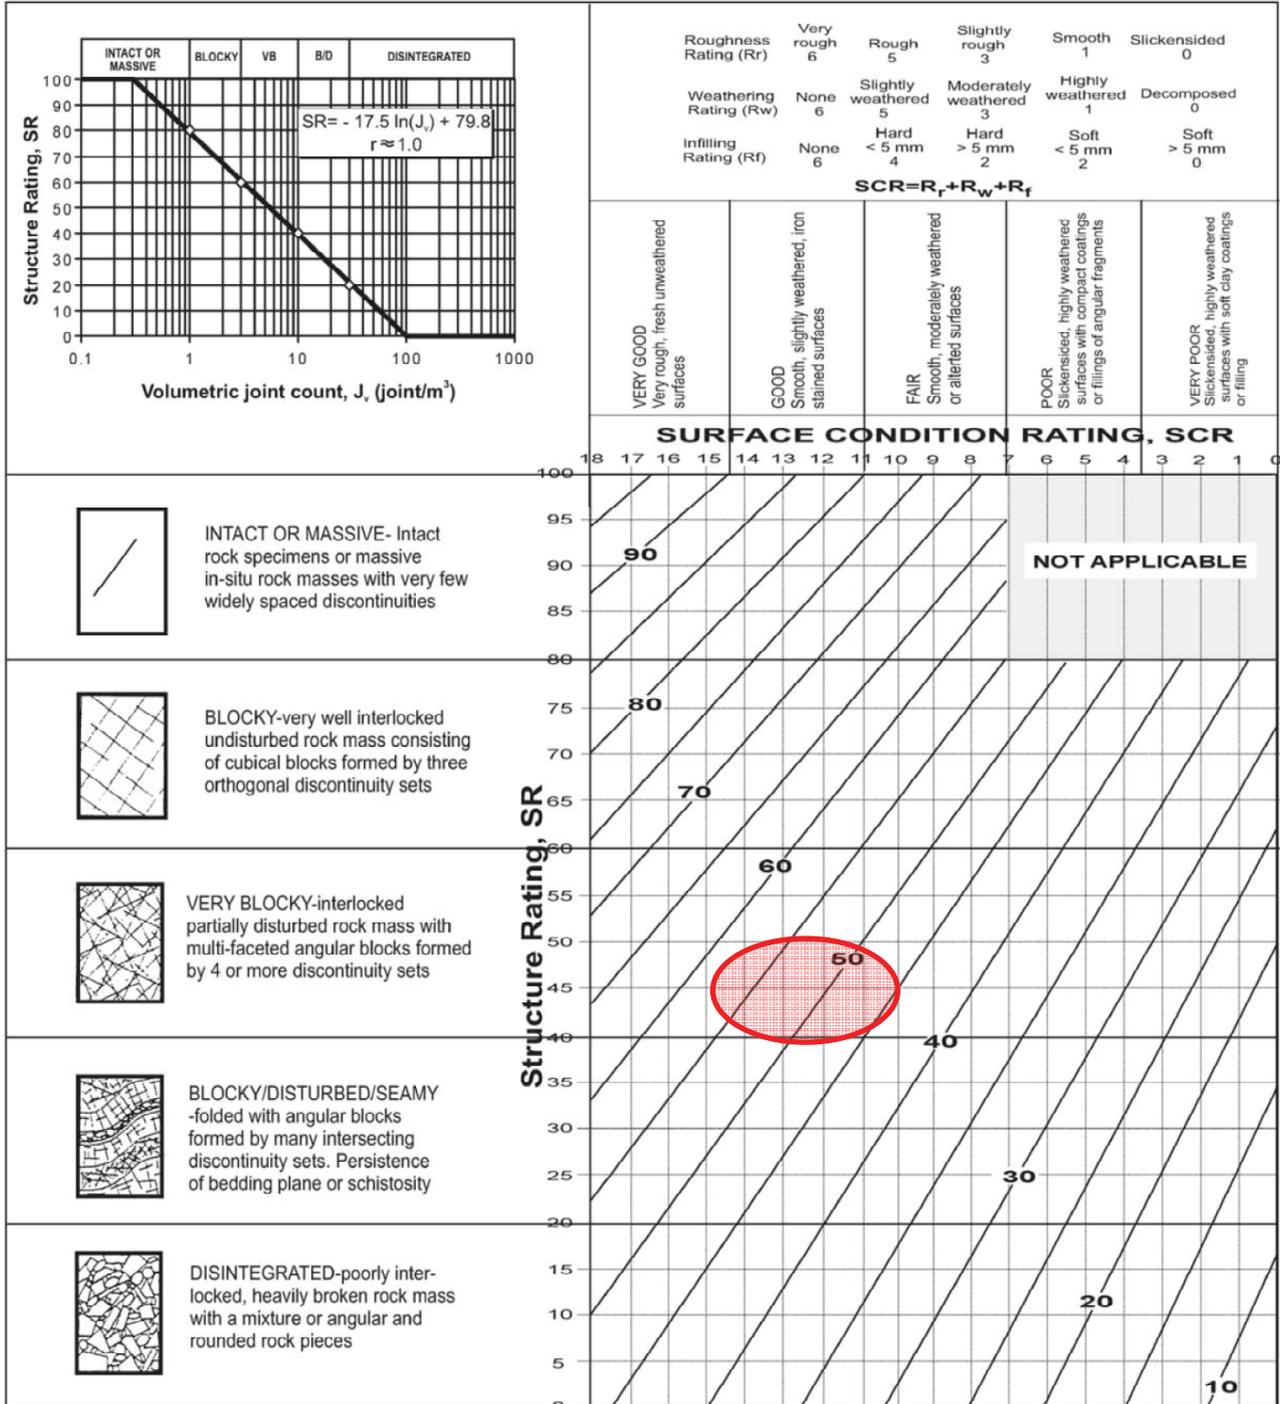
Figura 22 Determinazione quantitativa di GSI per gli scisti (Sonmez, 2004)

La Figura 22 mostra come il valore di GSI caratteristico per gli scisti risulti compreso tra 45 e 55; in base alle condizioni attuali dell'ammasso roccioso si ritiene di poter cautelativamente assumere il valore di 45 come significativo per la porzione di scisti più esterna, e di 50 e 55 rispettivamente andando più in profondità.

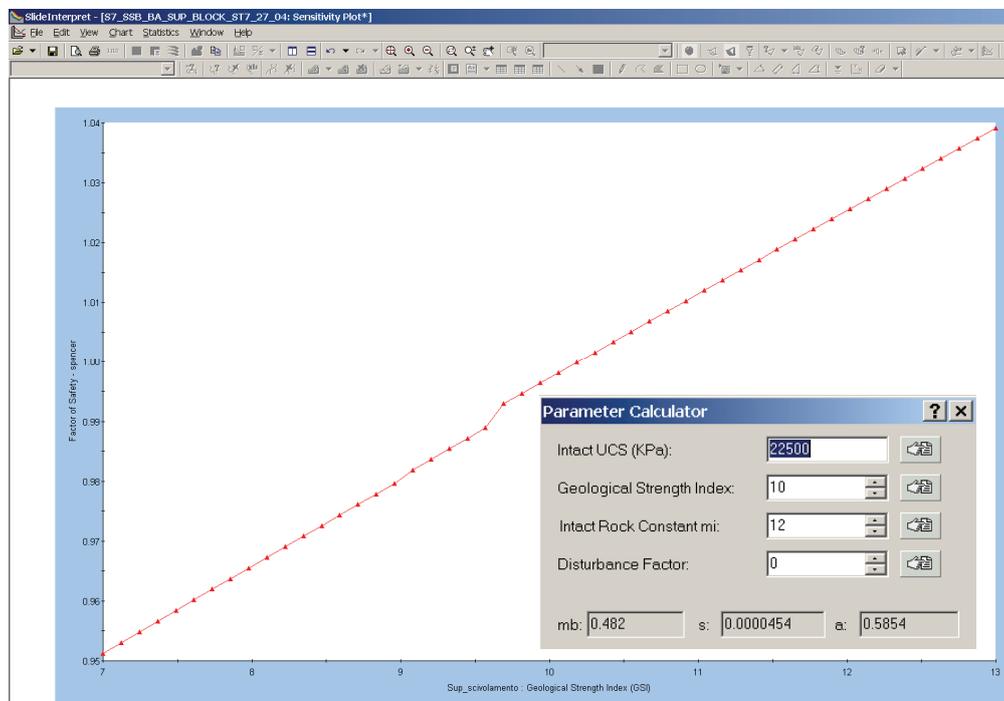
Figura 26 Analisi di sensitività su GSI e valori caratteristici identificati per la fascia di scivolamento

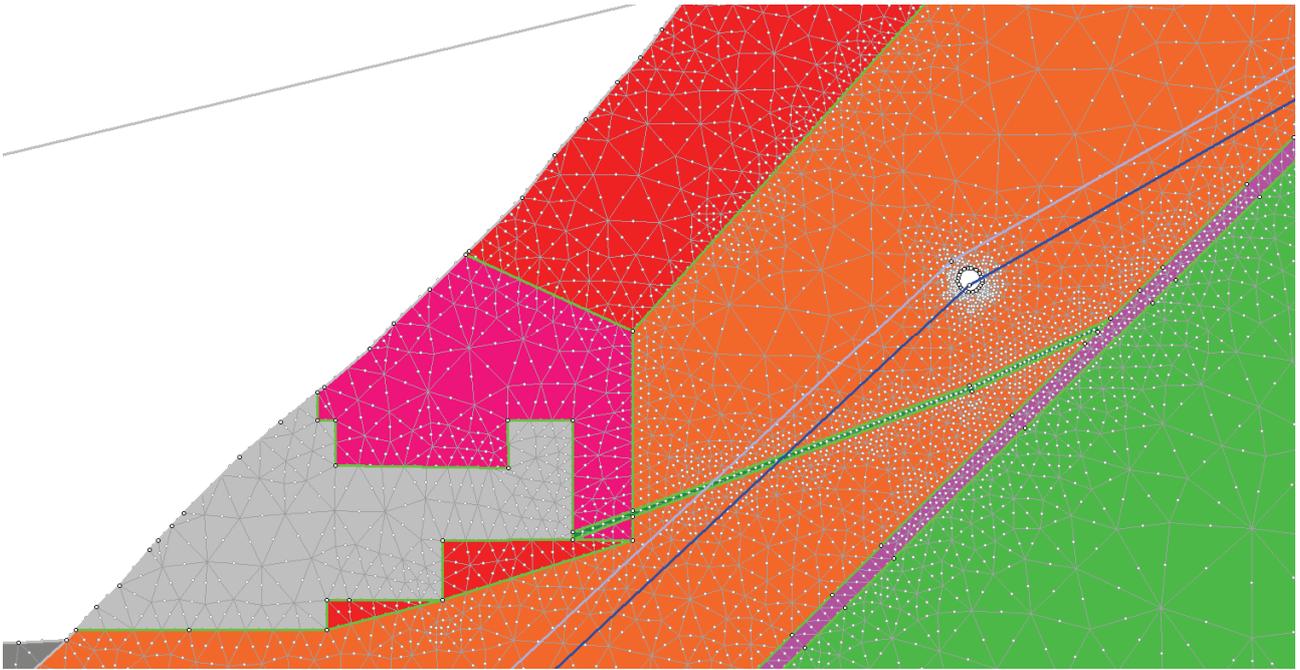
Figura 27 Griglia FEM utilizzata con indicate le due ipotesi piezometriche e la fascia di scioglimento bassa ipotizzata (SSB)

L'analisi FEM sembra avvicinarsi al fenomeno realmente in atto nell'area, riconducibile come noto ad uno scivolamento rotazionale in roccia; da notare che si sono ipotizzate due situazioni di stress originario in quanto pare poco probabile che lo stesso sia stato idrostatico, viste le strutture presenti e la storia geologica dell'area.

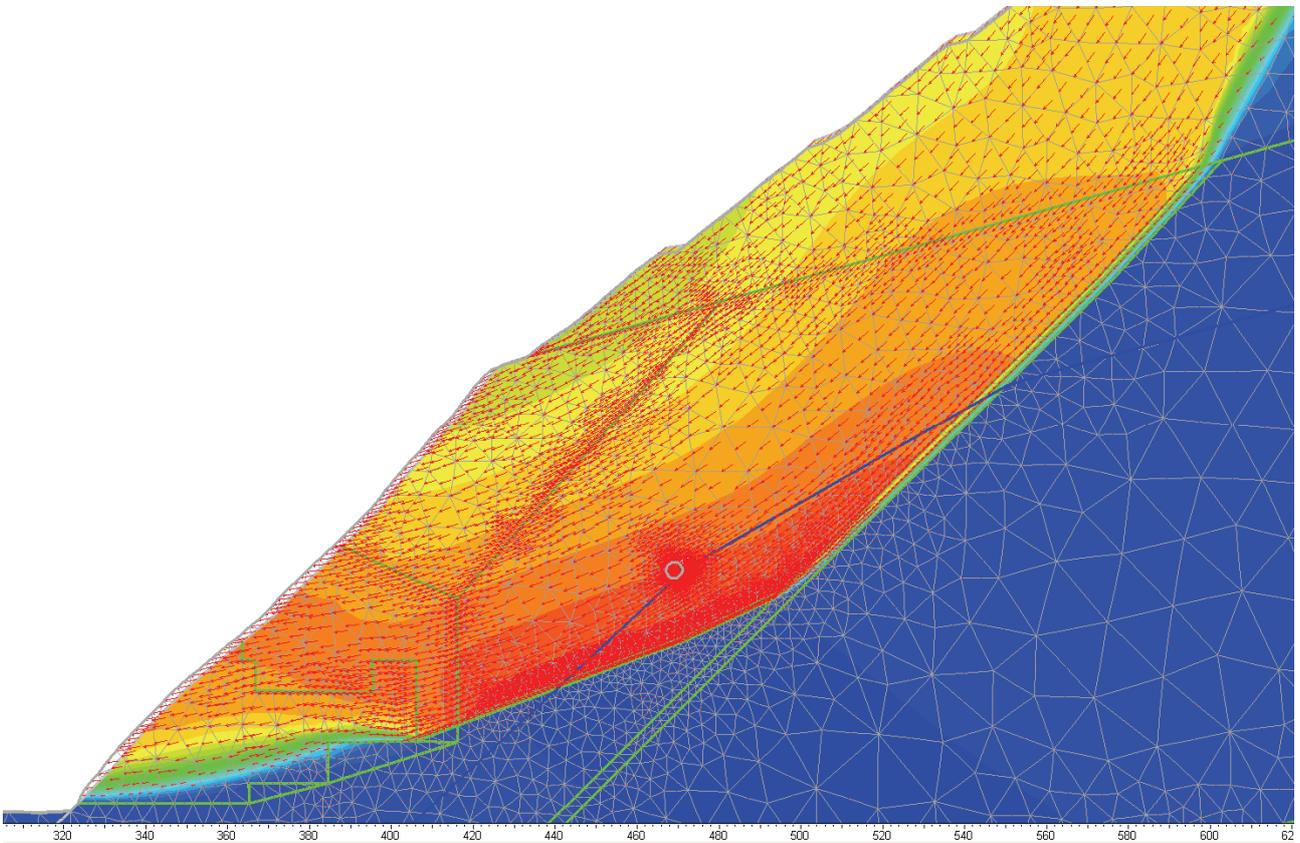
Figura 28 Vettori spostamento totale. Stage 6 – 7 (Caso SSB $k_h = 0,5$)

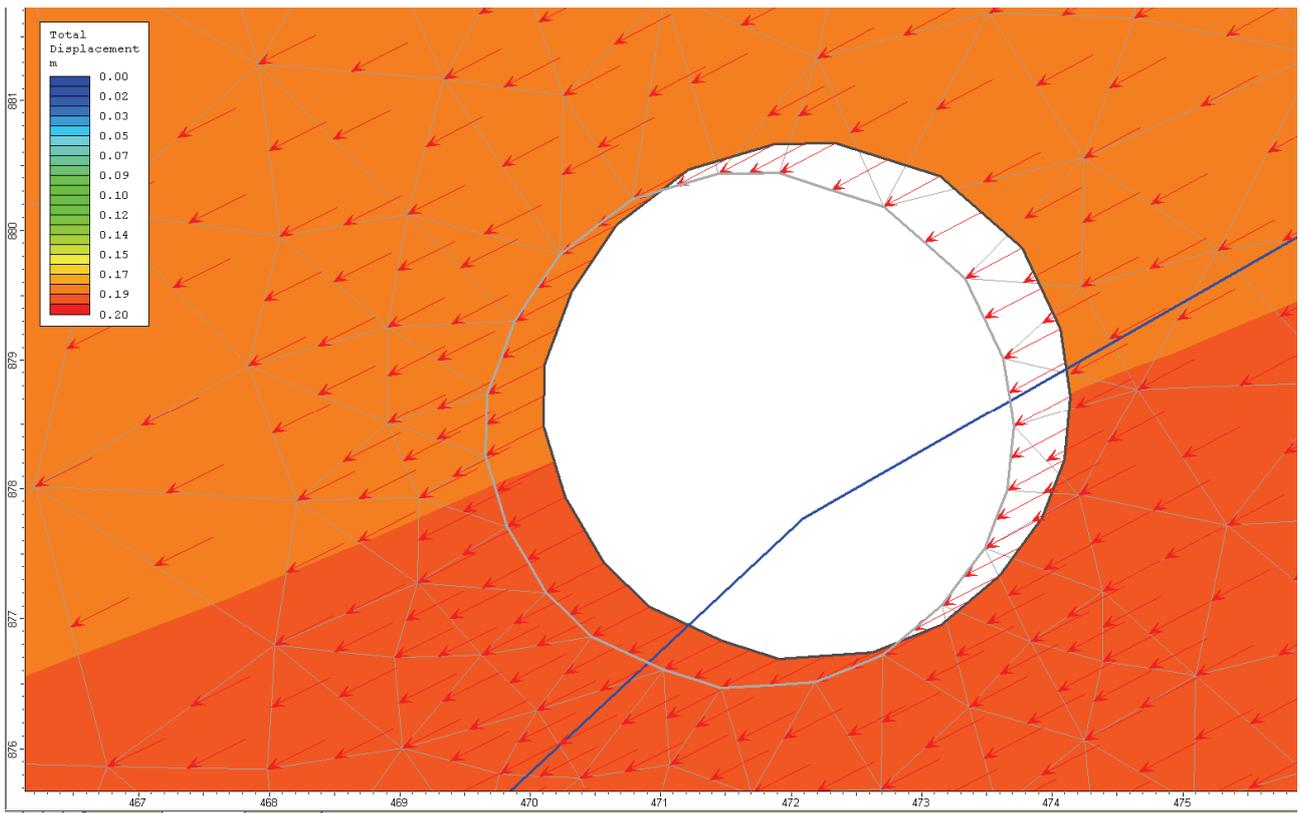
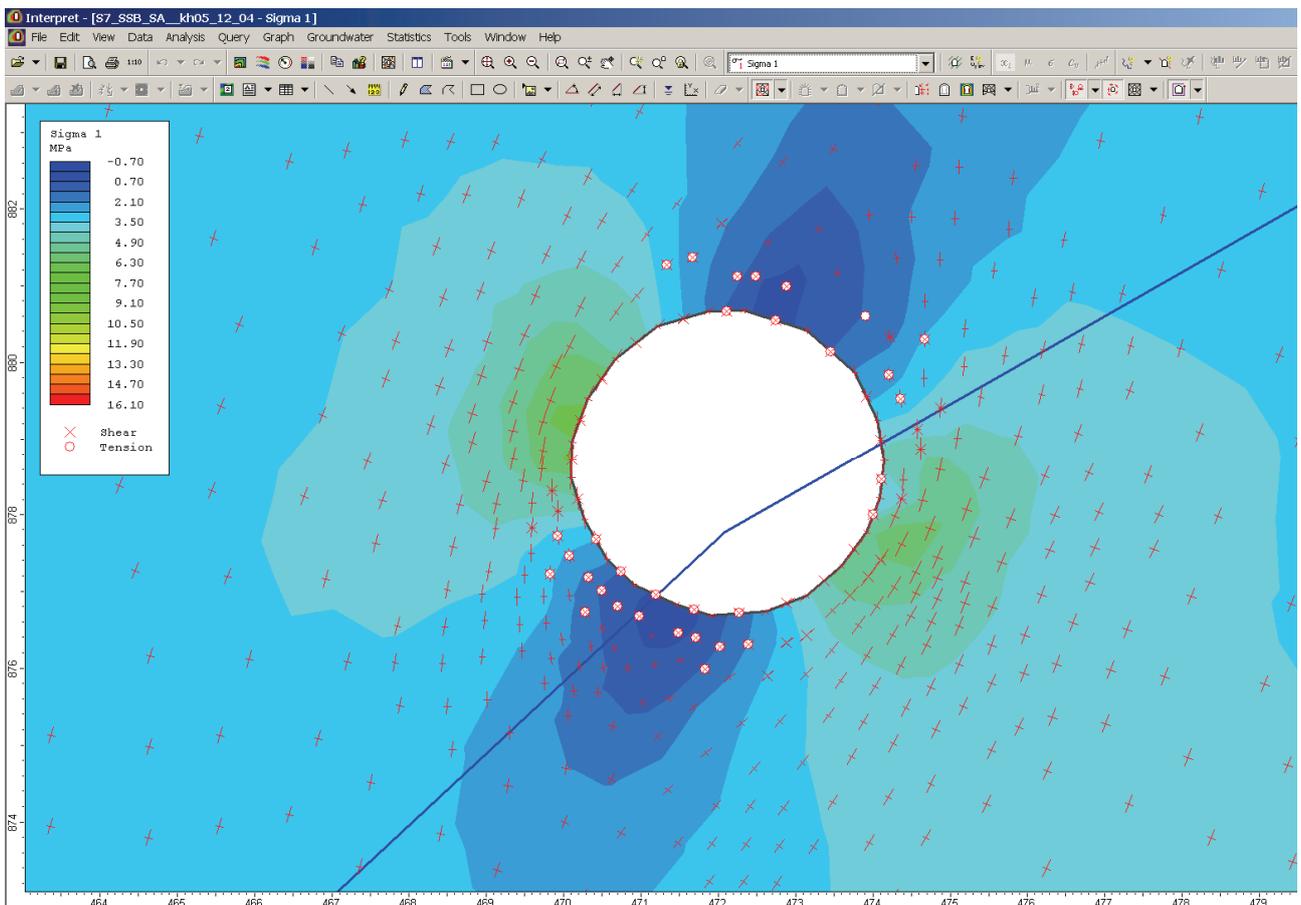
Figura 29 Stage 6 – 7 (Caso SSB $k_h = 0, 5$): particolare della sezione di galleria. Vettori spostamento totale e deformata (sopra). Andamento della tensione principale sigma1 (sotto).

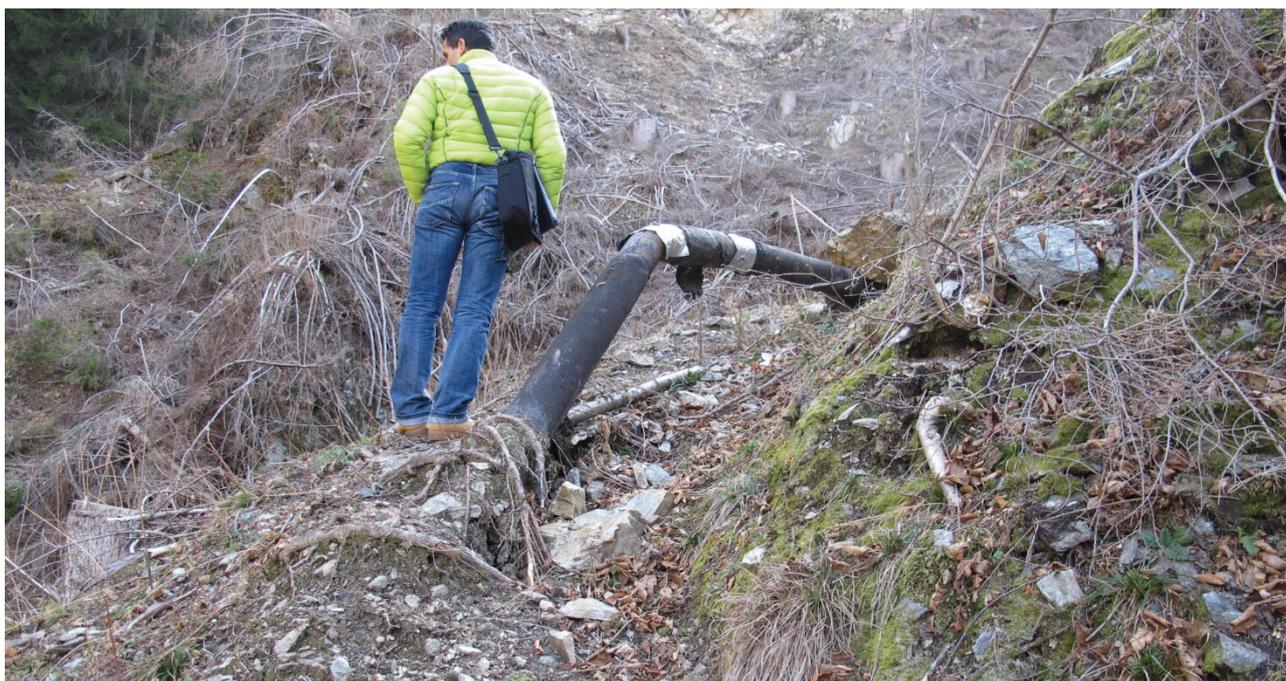
Figura 30 Impluvio in sinistra idrografica del Rio Flangineck: tubo piegato a quota 918 m s.l.m. circa.

Risalendo lungo l'impluvio, a quota 918 m s.l.m. circa si incontra un tubo piegato (acquedotto) per probabile carico di punta e flessione dello stesso causato dal movimento lungo l'asse dell'impluvio dal più esteso movimento del versante Est di cui l'impluvio rappresenta il margine esterno orientale. A quota 936 m s.l.m. circa si rinviene un tubo portato in superficie per probabile franamento del materiale di copertura; il tubo è visibile anche in altre zone come riportato nella planimetria dell'area.

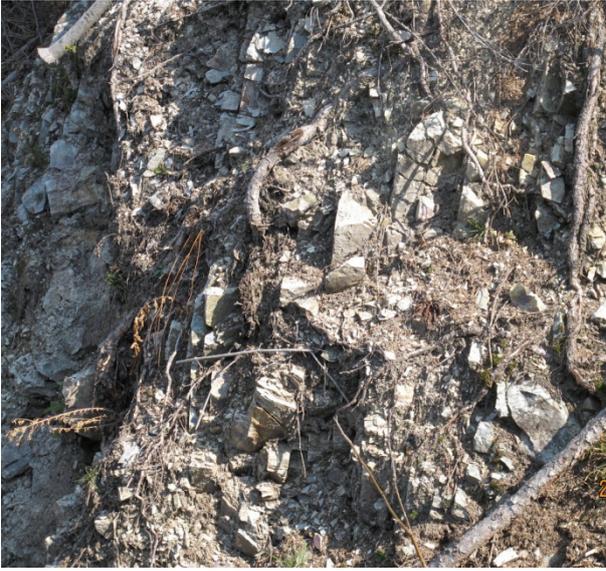
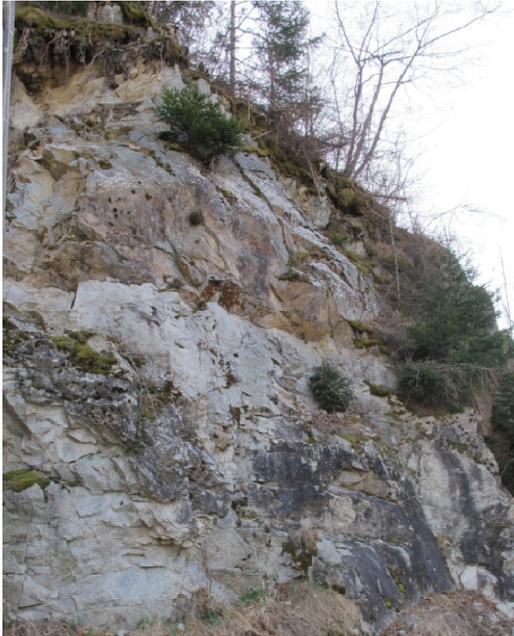
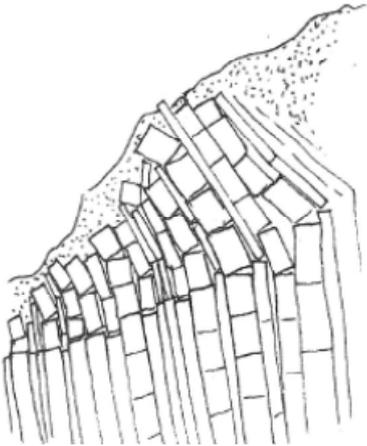
<p>Block flexural toppling caratterizzante gli scisti decompressi (Hoek¹², 1981)</p>	
<p>SCISTI DECOMPRESSI (A)</p>	<p>(A) SCISTI DEBOLMENTE DECOMPRESSI</p>

Figura 31 Impluvio in sinistra idrografica del Rio Flangineck: condizioni dell'ammasso roccioso e sua caratterizzazione geomeccanica

Rio Flangineck è strettamente correlato all'evolversi del movimento del versante Est verso il cavo minerario con forze e deformazioni non note. Si può comunque stimare un volume di circa 70.000 metri cubi di materiale che tende a scivolare sul substrato roccioso, causando la deformazione e l'instabilità dello stesso secondo lo schema di Figura 31.

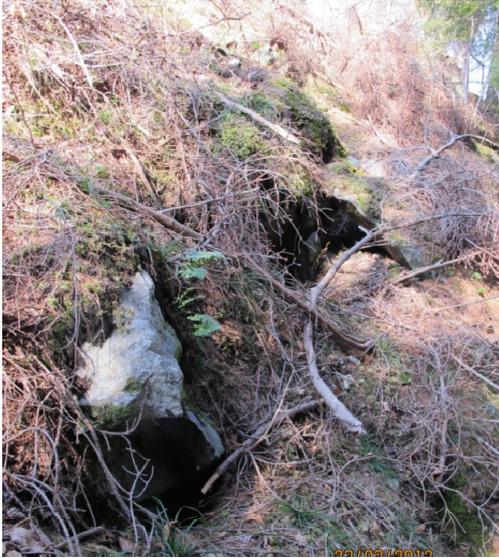
Fessure nell'ammasso roccioso di quota 910 ÷ 920 m s.l.m.

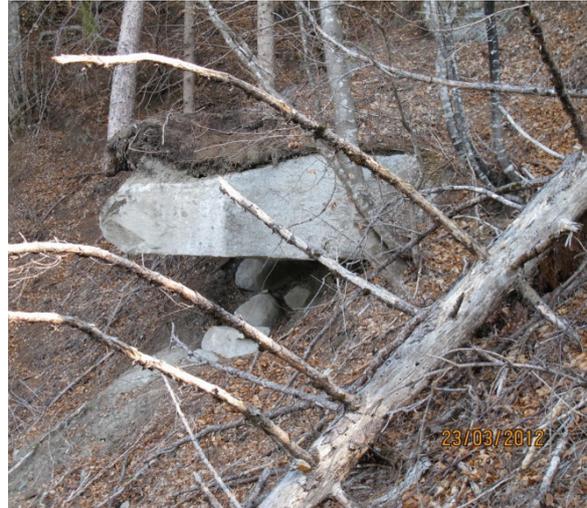
Trovanti granitici entro i depositi glaciali / la morena

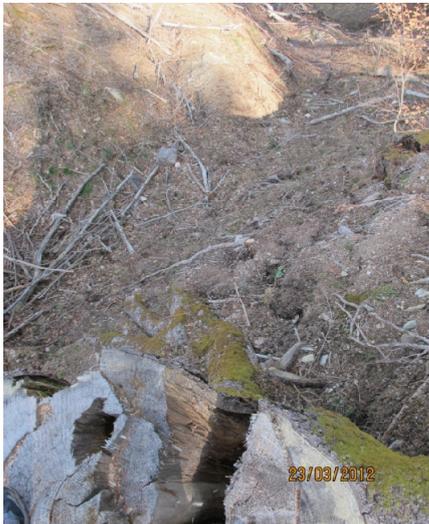
Fessura nella morena di quota 1.000 m s.l.m.

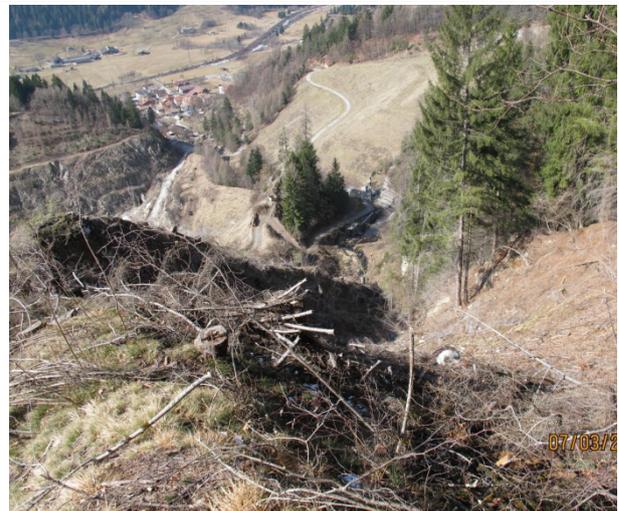
Vista dell'impluvio da quota 1010 m s.l.m. circa

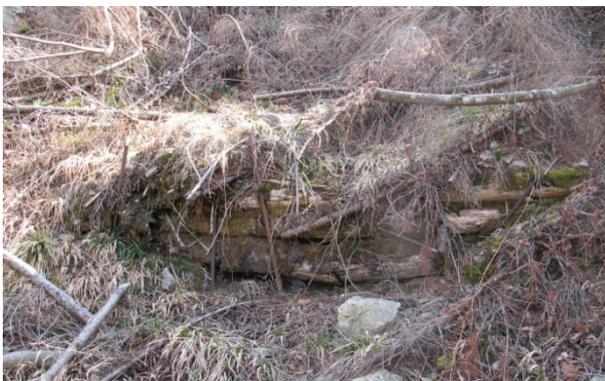
Opere di regimazione non più efficaci

- a) Regimazione delle acque meteoriche al fine di evitare l'erosione superficiale dei depositi morenici, la saturazione degli stessi e l'infiltrazione dell'acqua nel corpo di frana principale del versante Est. Deve comprendere anche il ripristino delle canalette di smaltimento delle acque superficiali lungo i gradoni del fronte Est ed il loro collettamento fino al Rio Flangineck, in modo da rendere plausibile l'ipotesi di assenza di saturazione nei terreni.

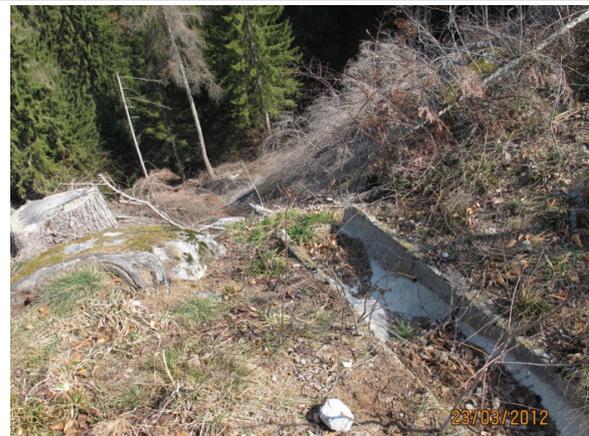
Canaletta di smaltimento lungo un gradone priva di collettamento
