# INTERVENTI SULLA SOLETTA - PIANTA - scala 1 : 100

PROGETTO: Lavori di manutenzione straordinaria del viadotto Montevideo al Km 153+042 della S.S. 45 bis della Cardesana Occidentale - Lavori di somma urgenza per il risanamento strutturale del cassone metallico della prima campata, pulizia e miglioramento dell'accessibilità delle campate dalla 2 alla 7.

TITOLO OPERATO	PERIZIA DI SOMMA URGENZA		
TRAVATA S1-P1	N° PROSP.	SCALA	1
INTERVENTI SULLA SOLETTA	T7	VARIE	FEB. 2023
	DATA REDAZIONE: NOVEMBRE 2024

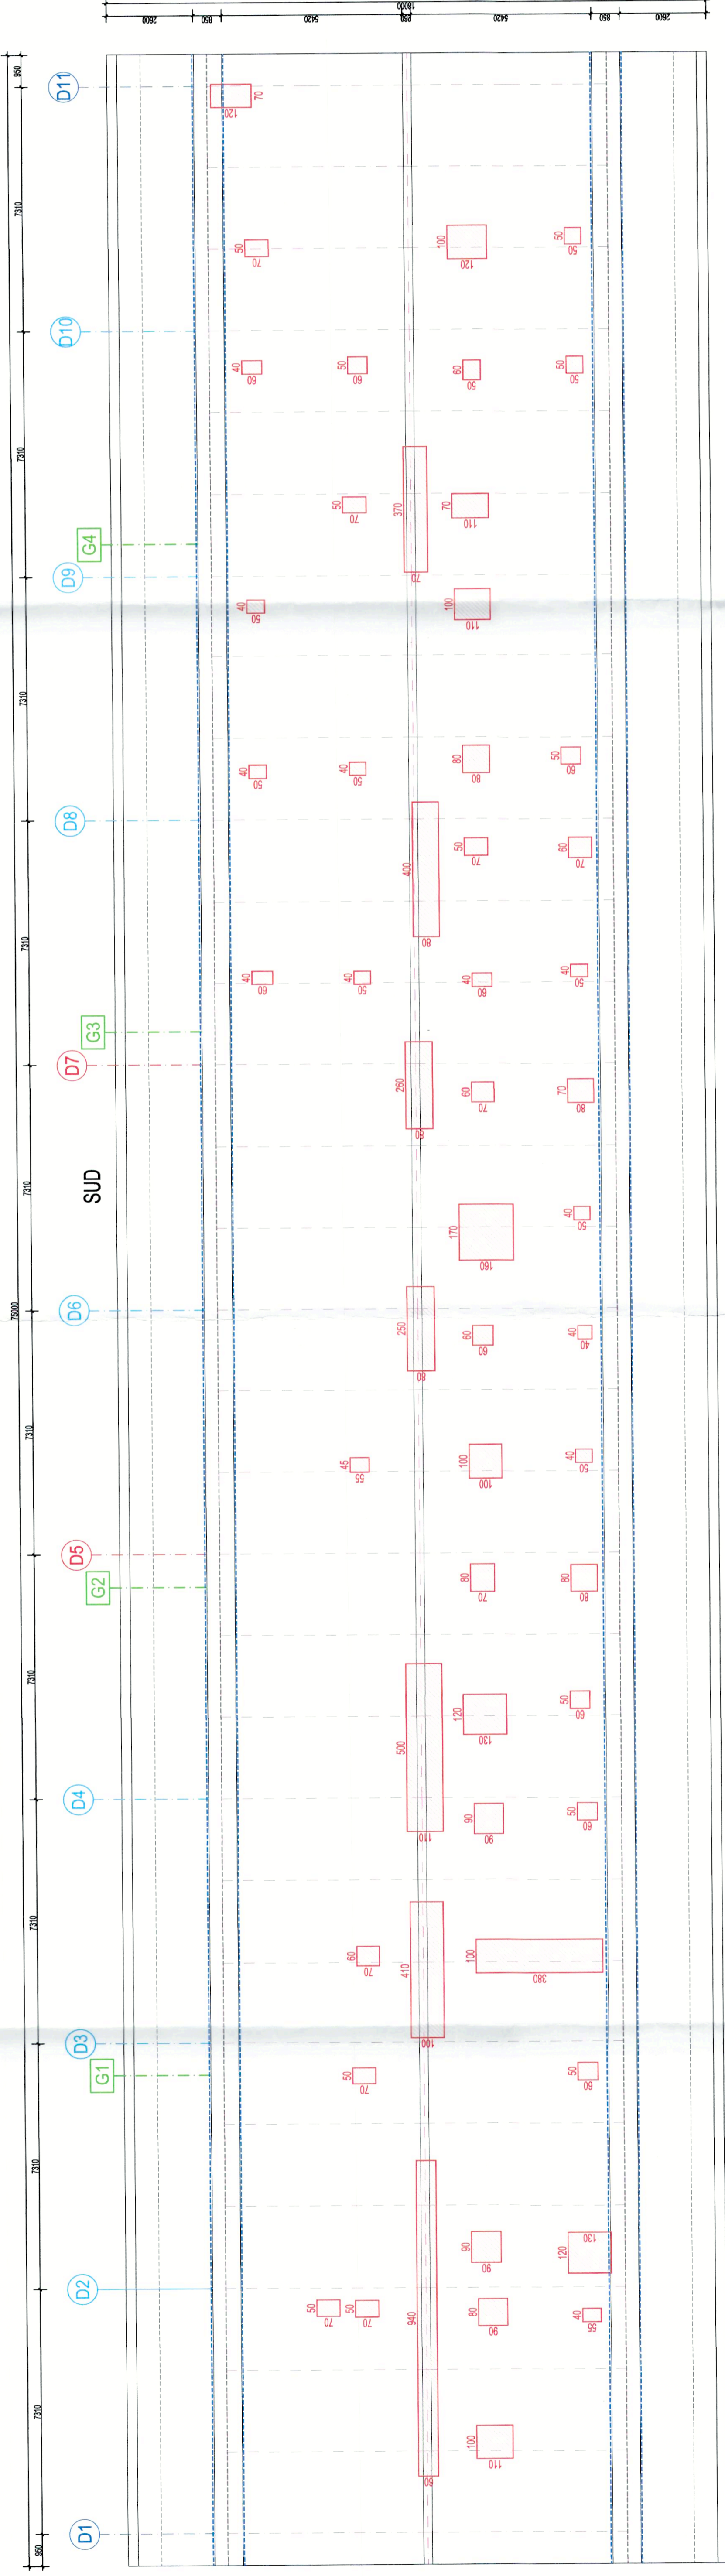
- 1. Interventi sull'intradosso della soletta in corrispondenza delle parti di calcestruzzo ammalorato;
- 2. Intervento tra pattabanda superiore e soletta

1. Interventi sull'intradosso della soletta in corrispondenza delle parti di calcestruzzo ammalorato
  - Le superfici da risanare vanno prima preparate fino alla profondità dello spessore del copriferro, sporcando il calcestruzzo ammalorato, e trattate con sabbatura a secco o con spazzolatura meccanica o idrosabbatura nel caso delle parti esterne al cassone

- I ferri d'armatura, messi a nudo, andranno puliti mediante spazzolatura meccanica (o sabbatura) e successivamente trattati con prodotti inibitori della corrosione conformi alla ED 1504-7 (tipo Mapefer K1 della Mapei o Strato 4900 o Strato Fer della Indux).

- Applicazione di malta premiscelata lissotropica con inerti selezionati a granulometria fine e fibre sintetiche, conforme alla EN 1504-3 Classe R4 (tipo Mapegrout MBT3)

2. Intervento tra pattabanda superiore e soletta:
  - Pulire con aria compressa il gap tra lamiera e soletta e sigillare con malta epossidica
