DOCUMENTAZIONE FOTOGRAFICA

allegata al verbale di somma urgenza

24C03 – Lavori di somma urgenza per la messa in sicurezza del piano viabile lungo la S.P.79 'del Brocon' e la SP.239 dir 'del lago di calaita direzione Prade' mediante risanamento della pavimentazione bituminosa e sistemazioni varie dei tratti ritenuti più urgenti in seguito del progressivo rapido peggioramento dei fenomeni di degrado dovuti a maltempo.

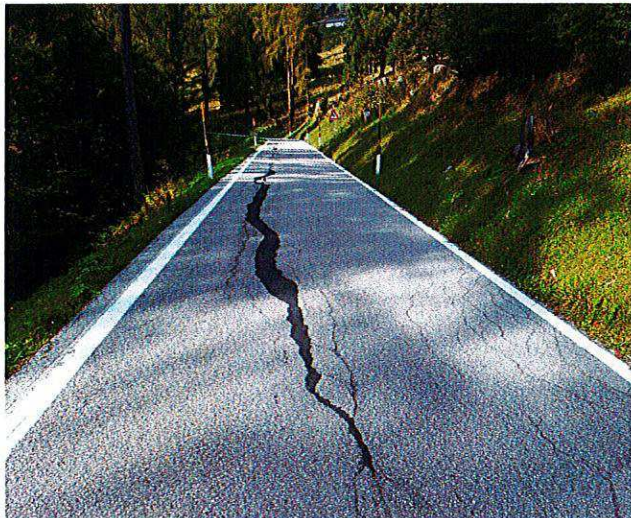
Foto n.1

Foto 1-2-3-4– S.P.79 'del Brocon' dal km 16+000 al km 26+300 in Comune di Canal San Bovo. Gli ammaloramenti del piano viabile nell'ultimo periodo si sono estesi a tutta la piattaforma stradale ed anche a strati relativamente più profondi della pavimentazione bituminosa. Tali danneggiamenti non possono essere risolti in modo efficace con riparazioni localizzate. Tale arteria è percorsa quotidianamente da un notevole afflusso di traffico turistico, tra cui moto e biciclette.

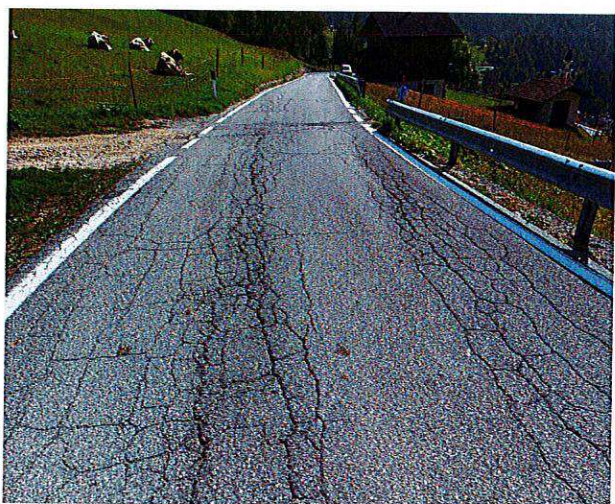
Foto n.5

Foto 5-6-7-8- S.P.239 dir 'di Calaita diramazione Prade' dal km 1+000 al km 3+700 nel comune di Canal San Bovo.
