Provincia Autonoma di Trento Servizio Gestione Strade

LAVORI: di somma urgenza per la mitigazione del rischio di caduta massi dal versante soprastante la SS 240 di Loppio e Val di Ledro nel tratto compreso tra la pr. km 30,970 e la pr. km 31,050 circa a monte della p.f. 720/2 C.C. Mezzolago

DOCUMENTAZIONE FOTOGRAFICA

allegata al verbale di somma urgenza

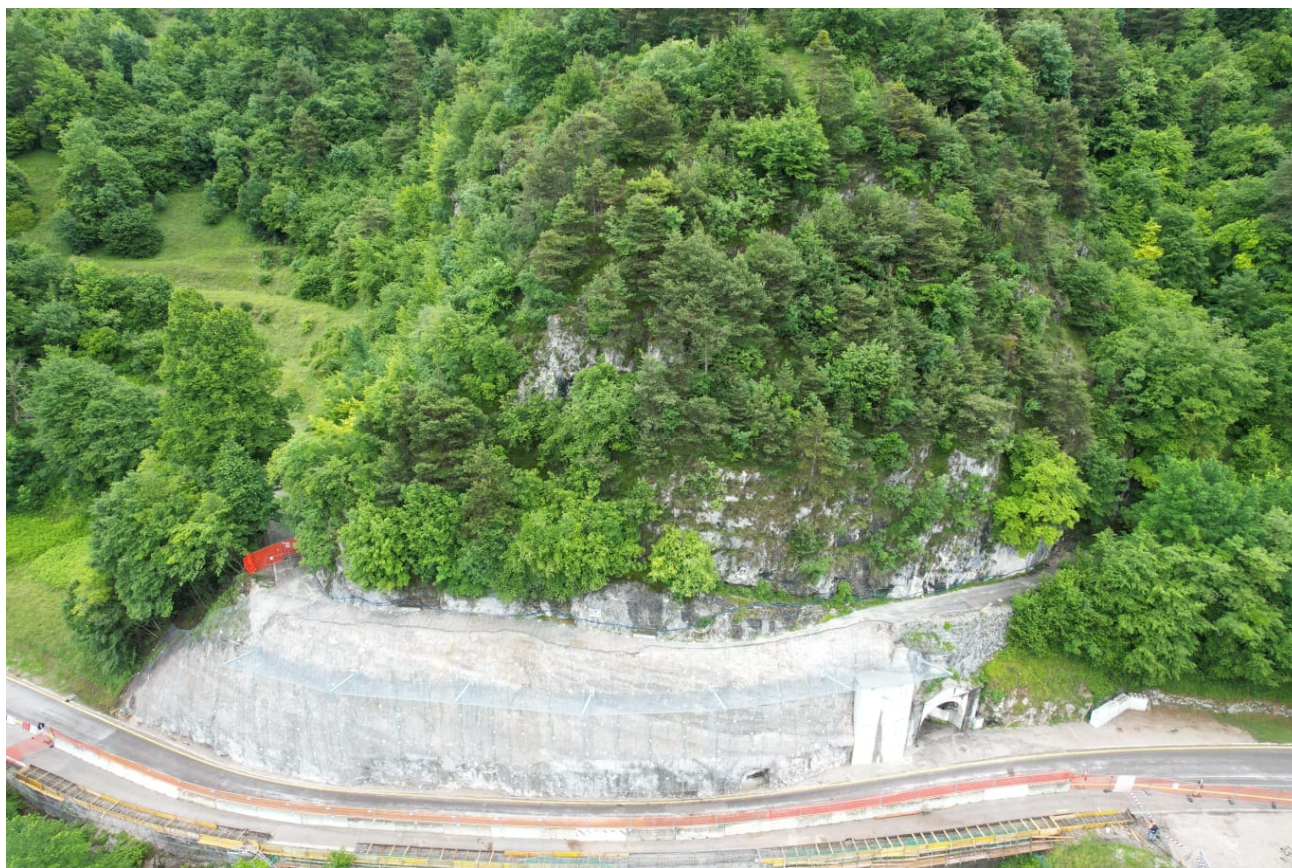
Foto n. 1 – Vista d'insieme del versante a monte della S.S. 240 tra le pr. Km 30,970 e km 31,050 circa.

Nella fotografia ripresa con drone si riconoscono sia gli interventi già realizzati sulla parete rocciosa compresa tra la strada statale e la strada locale catastalmente individuata dalla p.f. 720/2 in C.C. Mezzolago precedentemente utilizzata come pista ciclopedonale, sia il pendio a monte della medesima strada locale dove si rendono necessari gli interventi per la mitigazione del rischio di caduta massi.

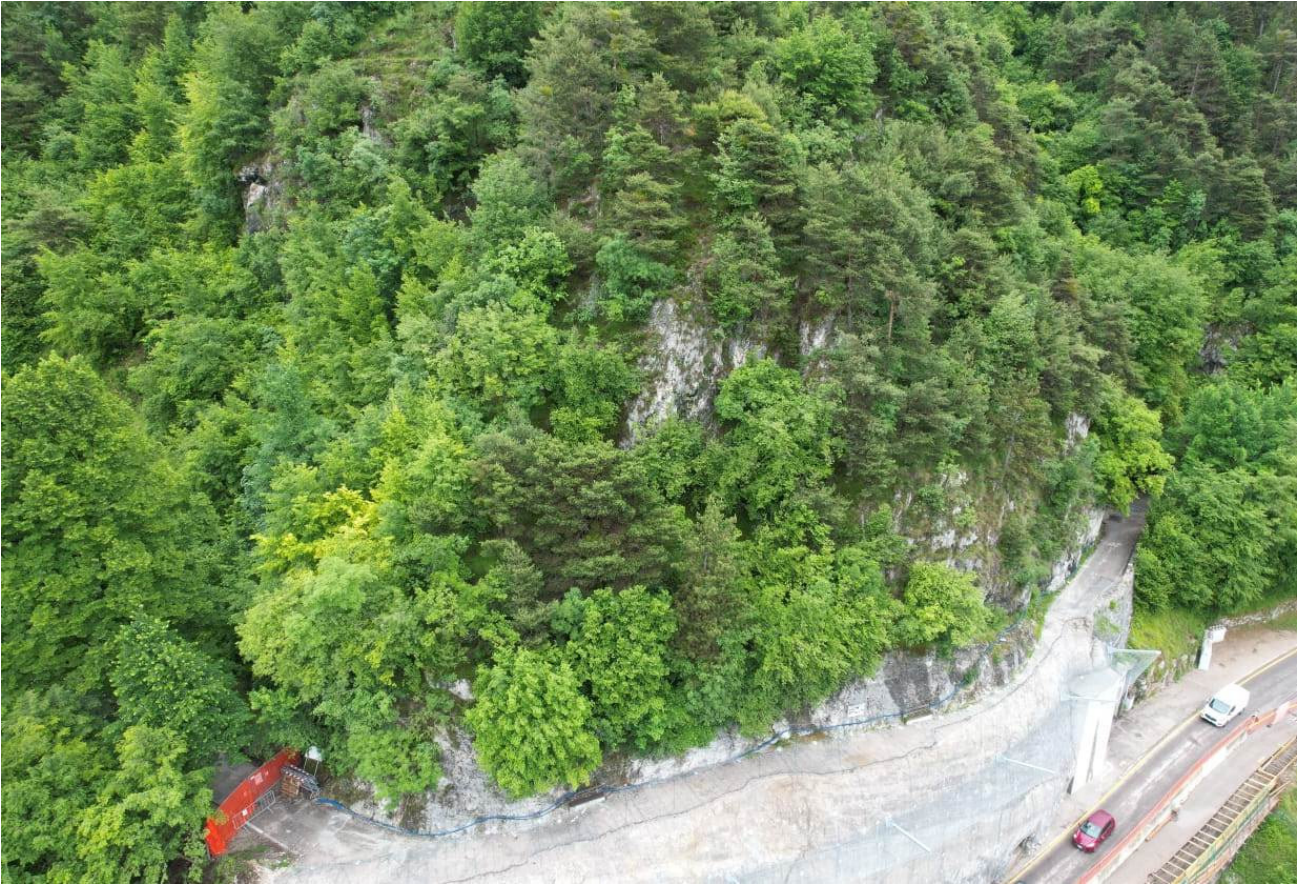
Foto n. 2 – Nella fotografia ripresa con drone è ben visibile la porzione di versante a monte del percorso ciclopedonale interrotto, dal lato di Mezzolago.

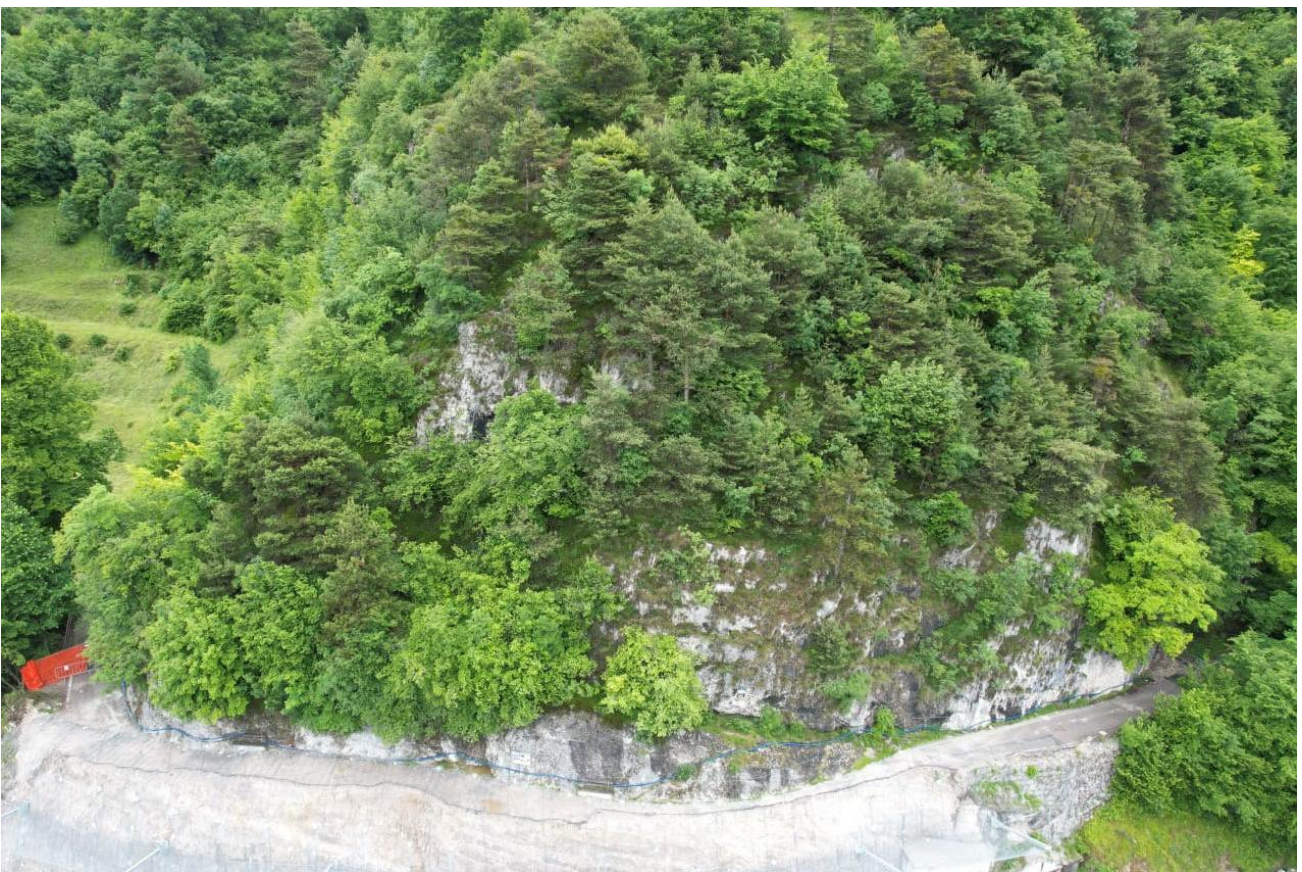
Foto n. 3 – Nella fotografia ripresa con drone è ben visibile la porzione di versante a monte del percorso ciclopedonale interrotto, dal lato di Molina.
