Provincia Autonoma di Trento
Servizio Gestione Strade

DOCUMENTAZIONE FOTOGRAFICA
allegata al Verbale di Somma Urgenza

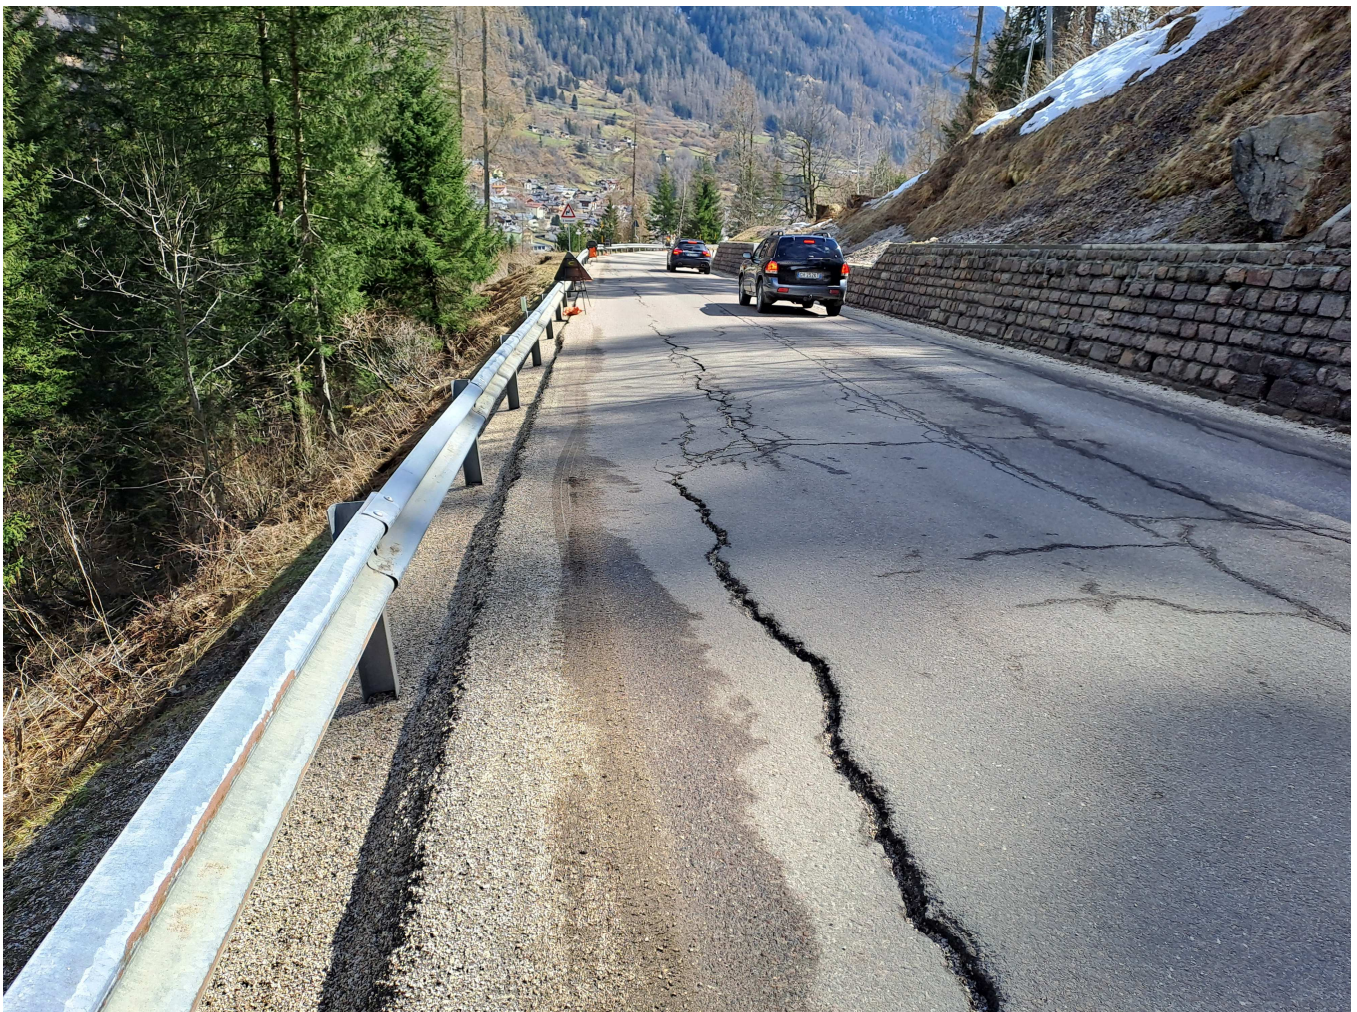
Foto n. 1 – S.P. 87 al km 7.310

primo tratto di cedimento con fessurazione longitudinale e abbassamento parziale della corsia di valle

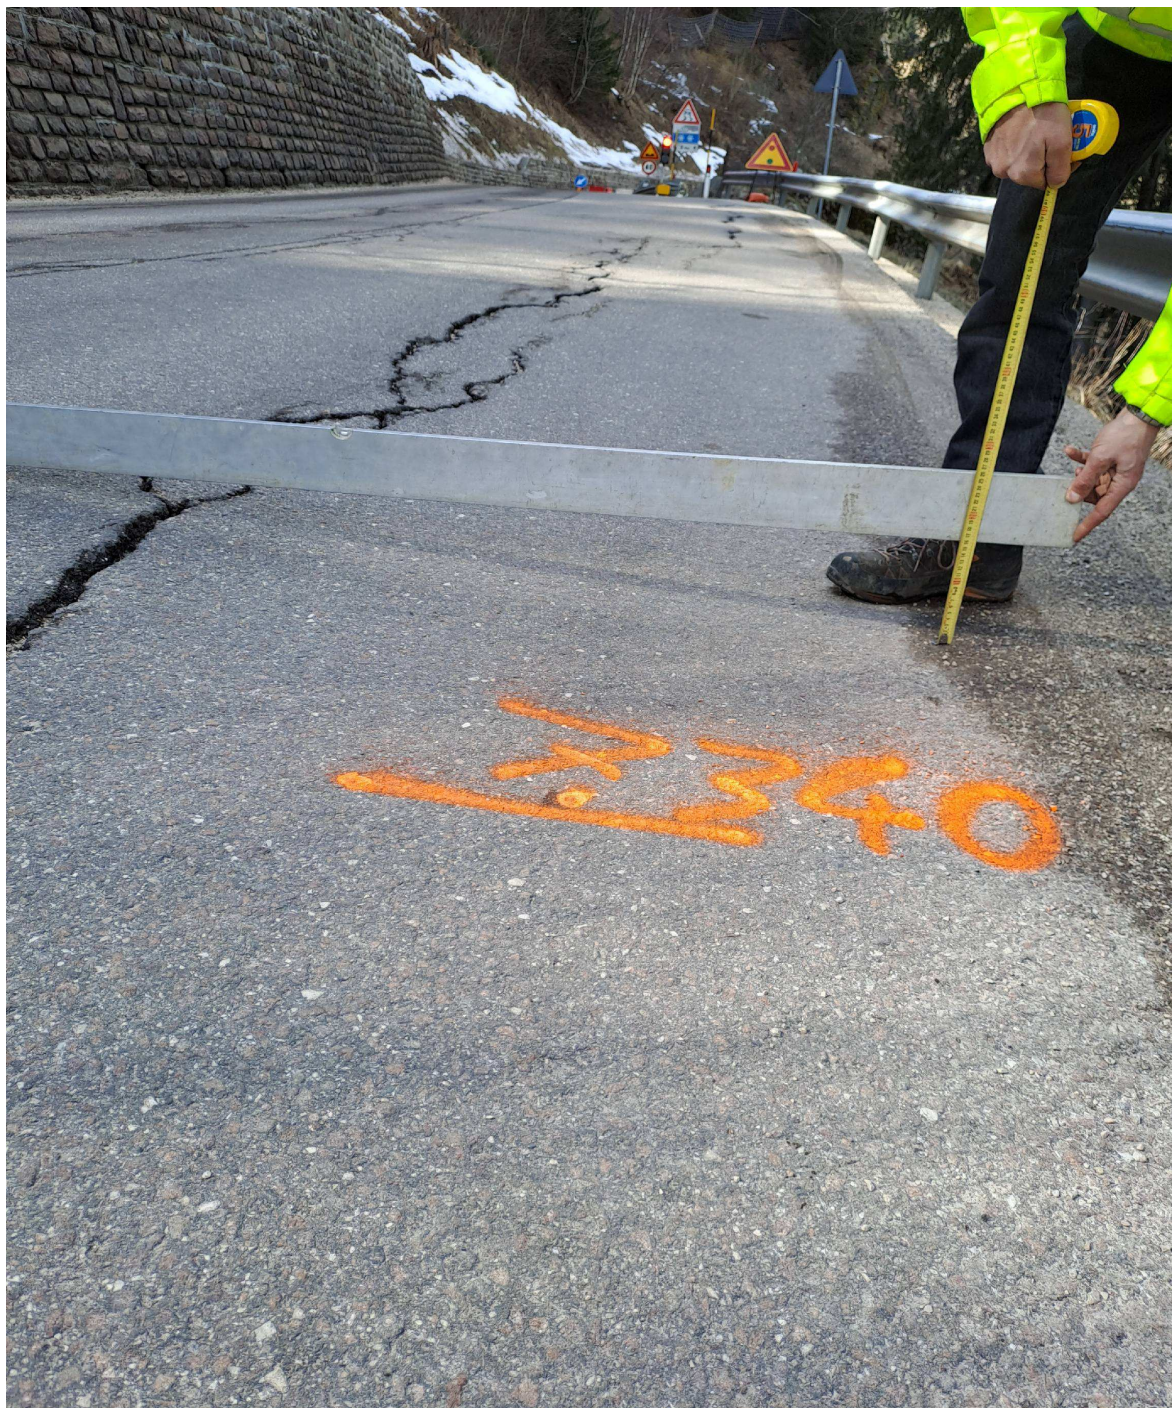
Foto n. 2 – S.P. 87 al km 7.340

primo tratto di cedimento con fessurazione longitudinale e abbassamento del piano viabile di circa 15 cm

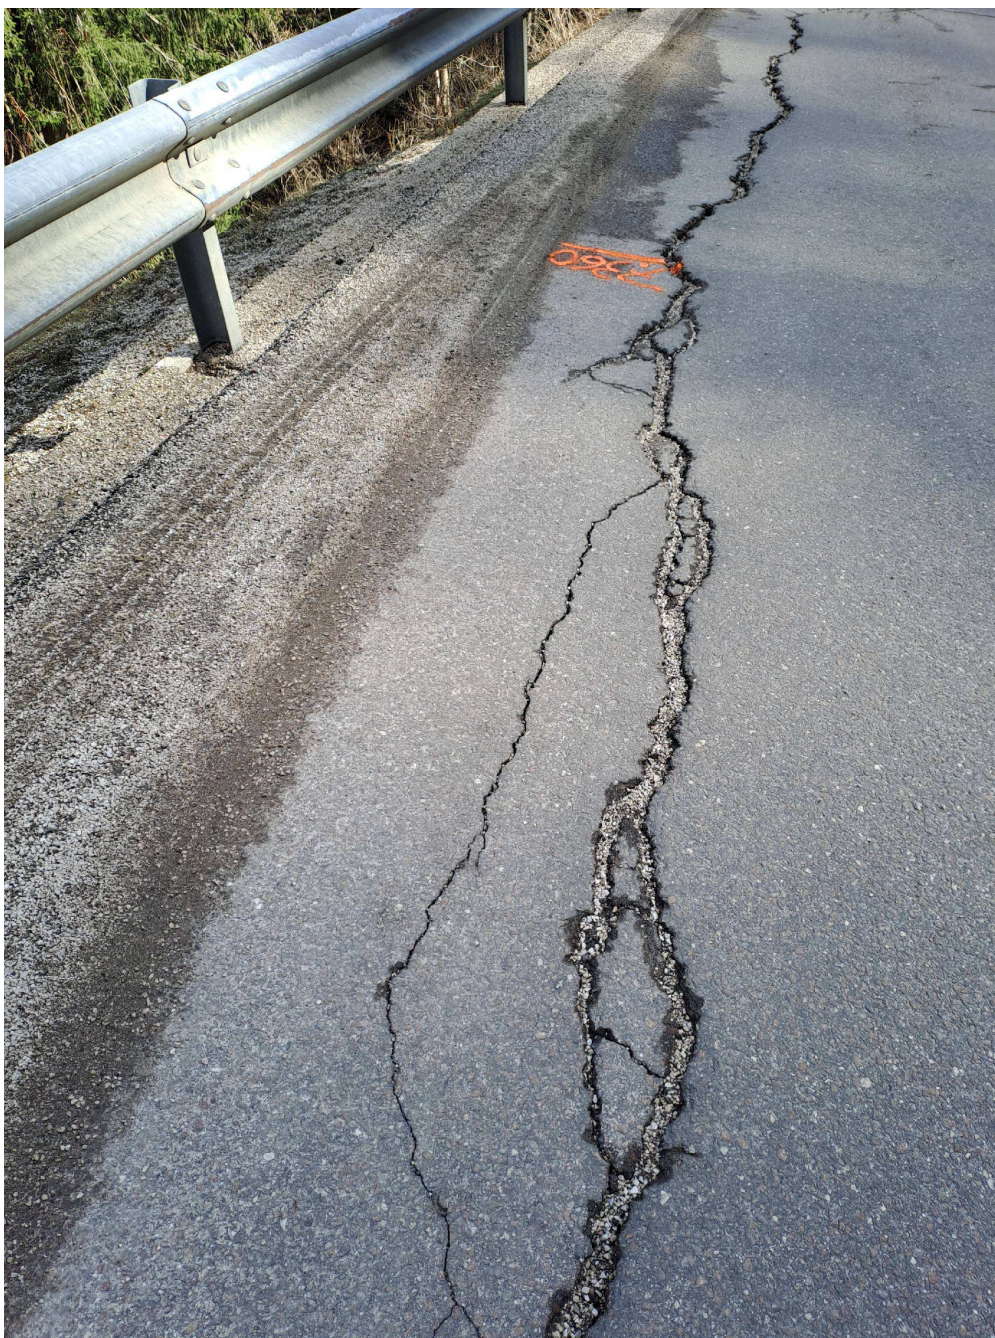
Foto n. 3 – S.P. 87 al km 7.360

primo tratto di cedimento con fessurazione longitudinale con cedimento del piano stradale di circa 15 cm

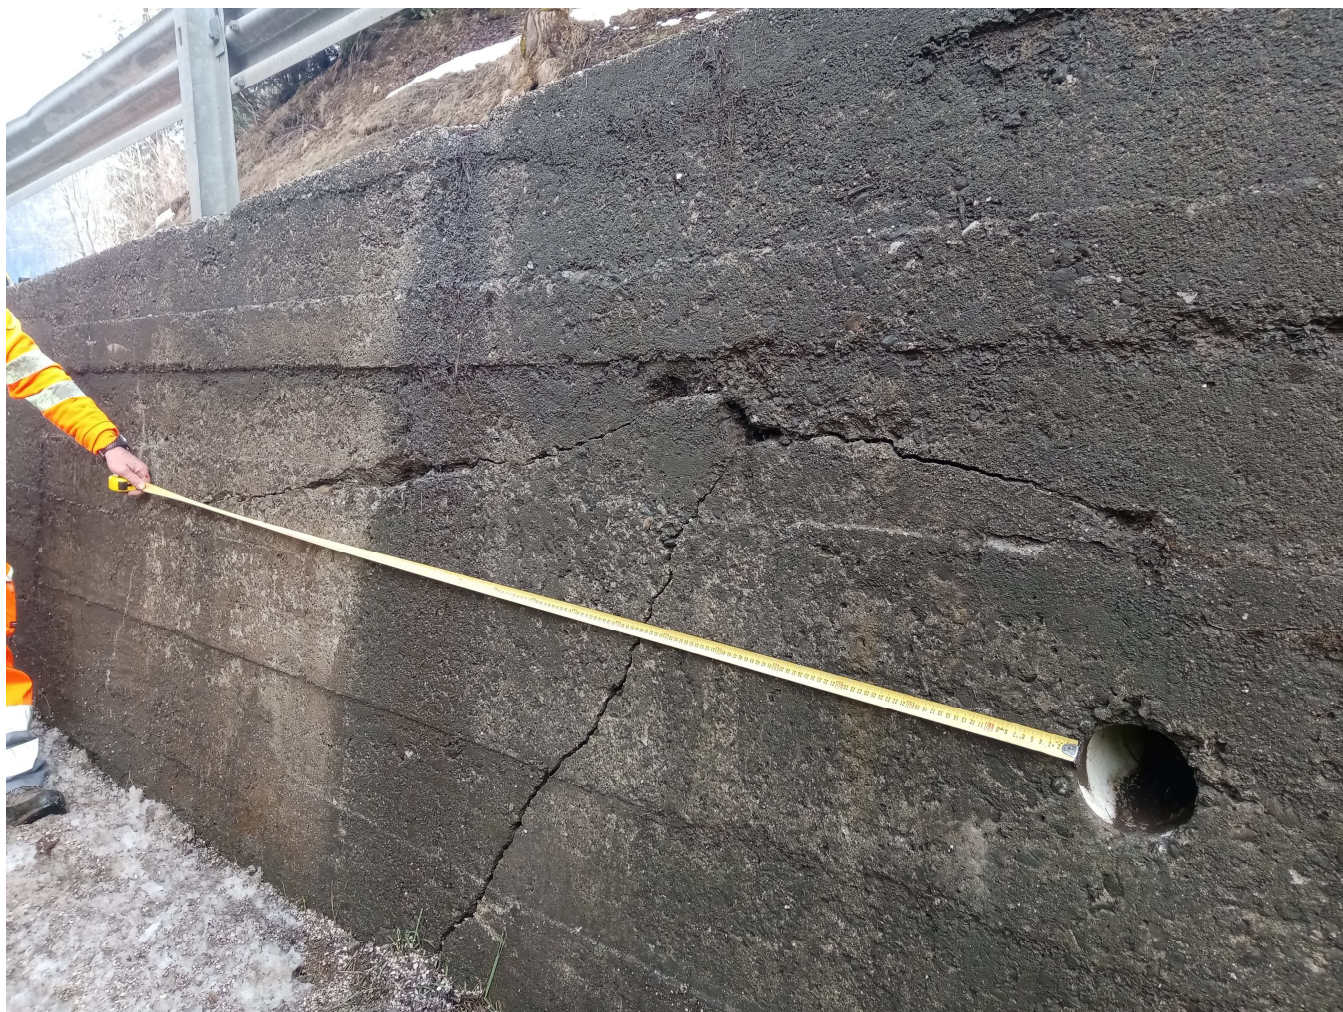
Foto n. 4 – S.P. 87 al km 7.400

secondo tratto di cedimento con fessurazioni nel muro di sostegno

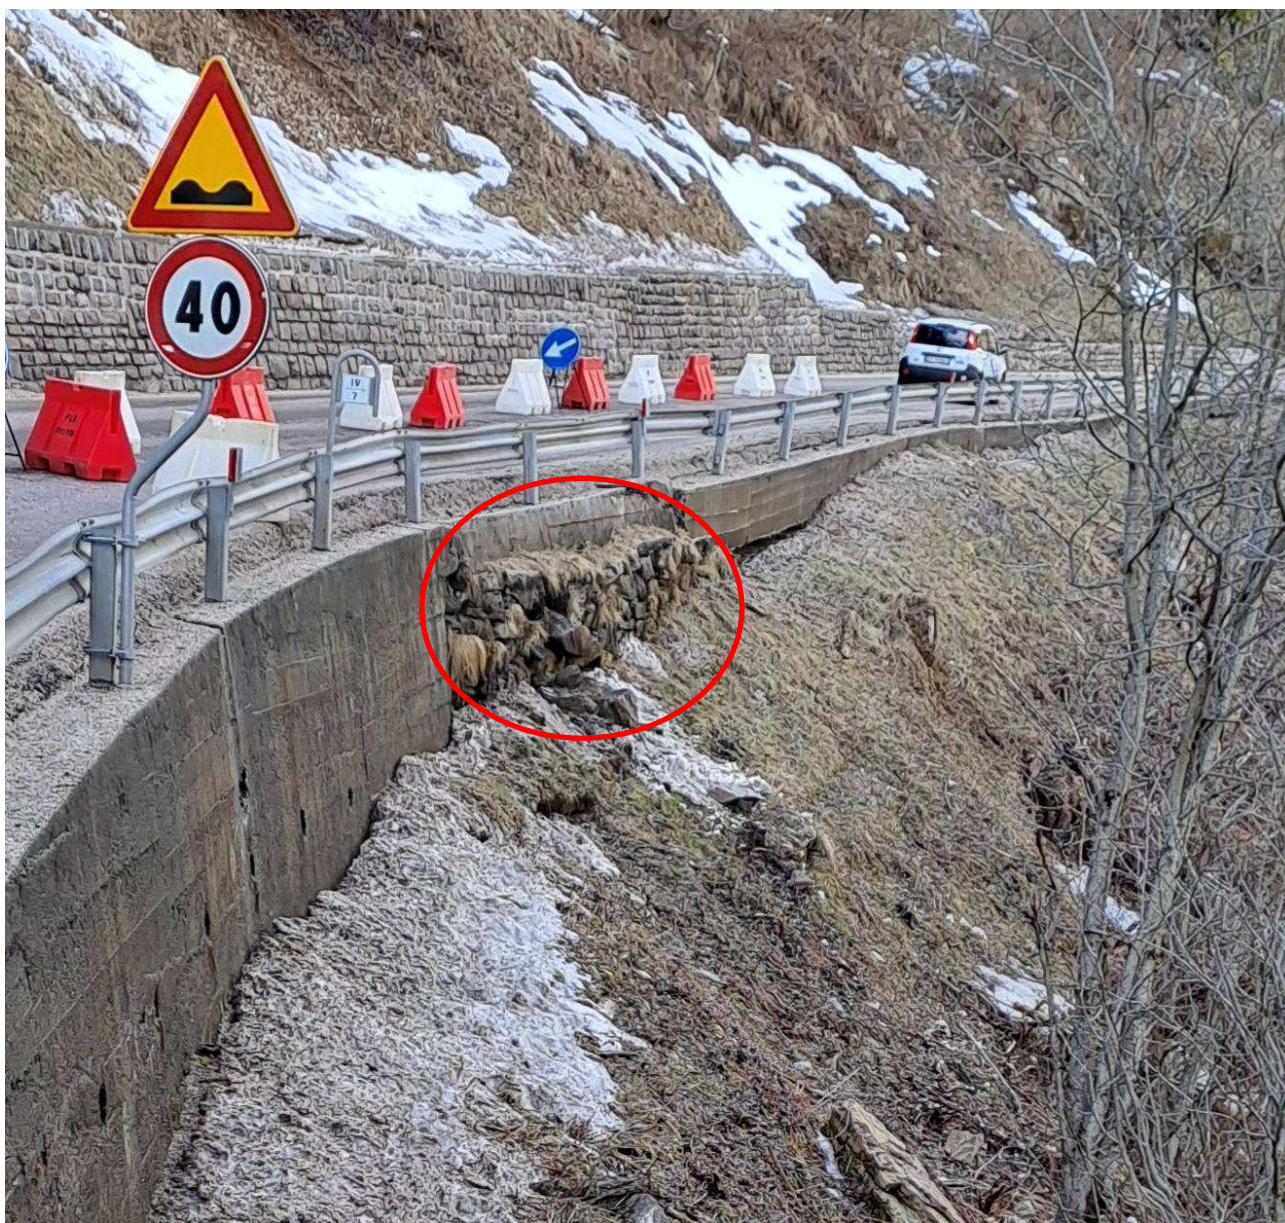
Foto n. 5 – S.P. 87 al km 7.410

secondo tratto cedimento del muro a secco di sostegno

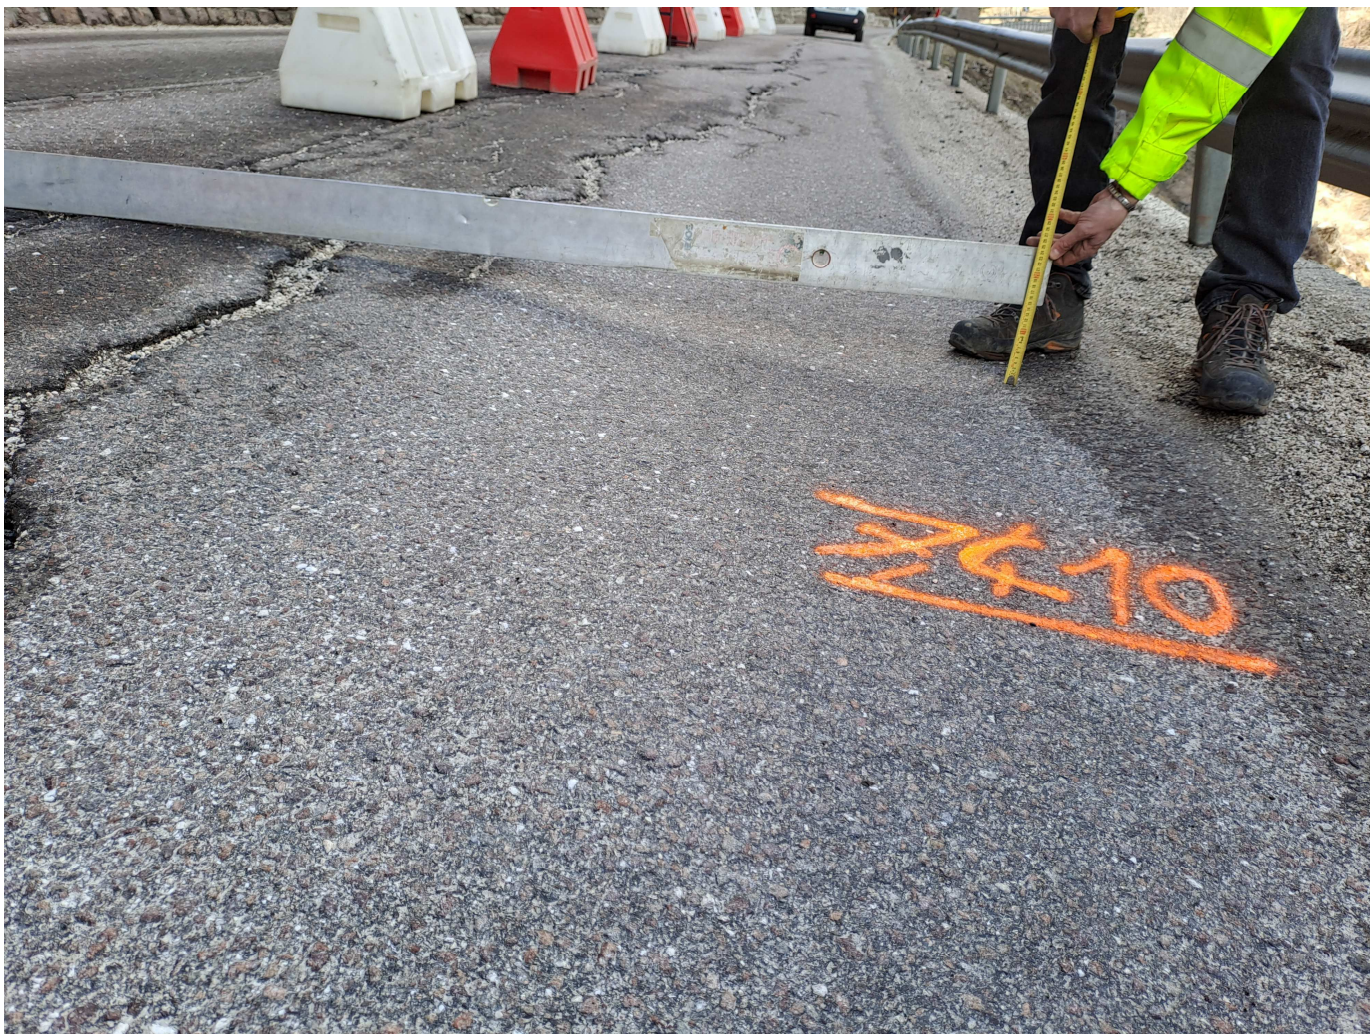
Foto n. 6 – S.P. 87 al km 7.410

secondo tratto cedimento del muro a secco di sostegno con abbassamento della carreggiata

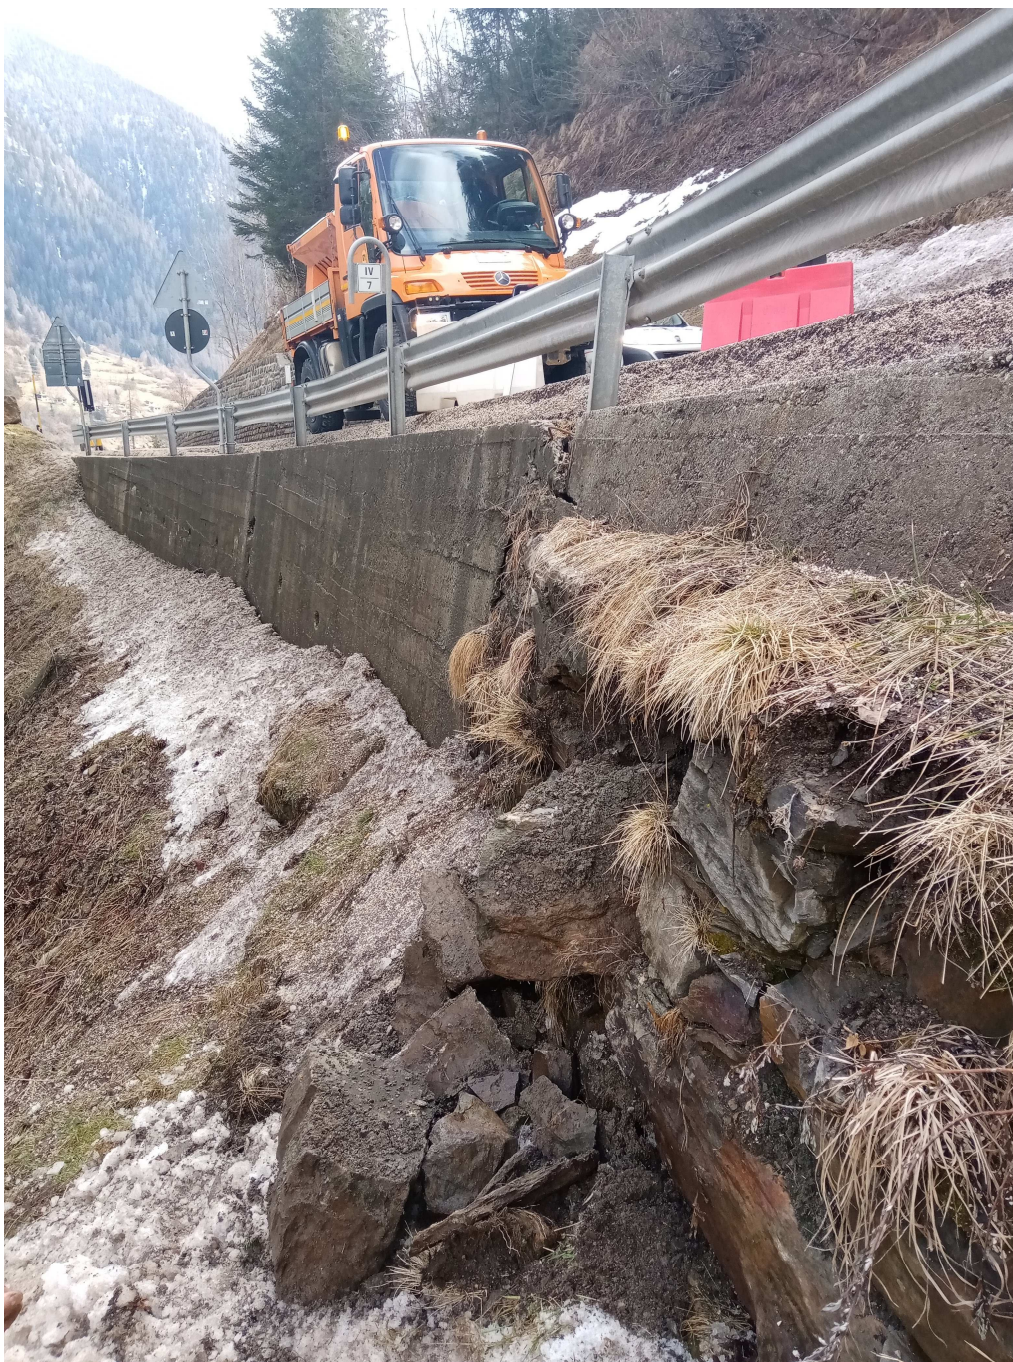
Foto n. 7 – S.P. 87 al km 7.410

secondo tratto cedimento del muro a secco di sostegno con abbassamento della carreggiata

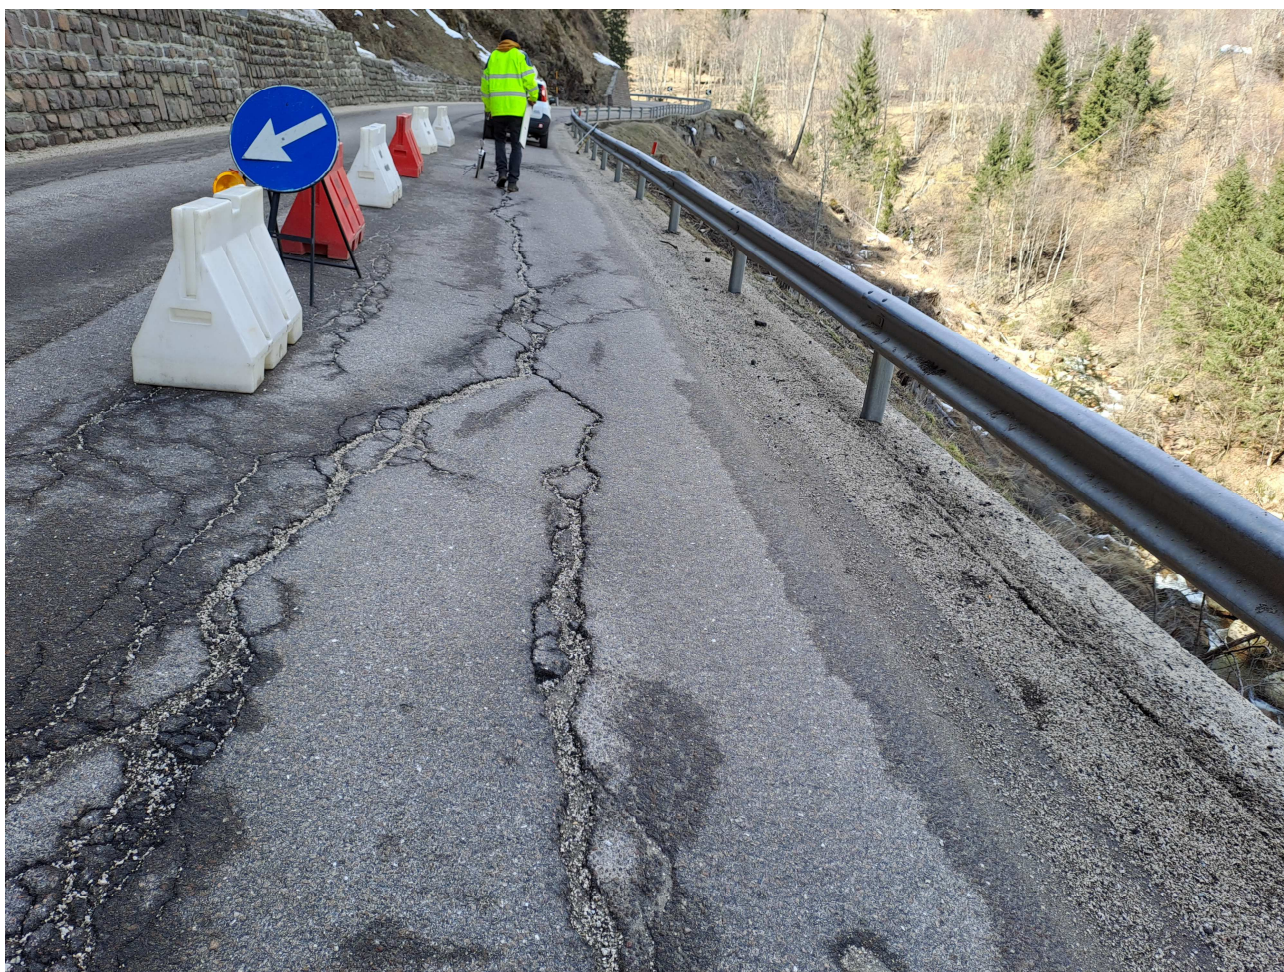
Foto n. 8 – S.P. 87 al km 7.440

secondo tratto cedimento del muro in cls con abbassamento della carreggiata

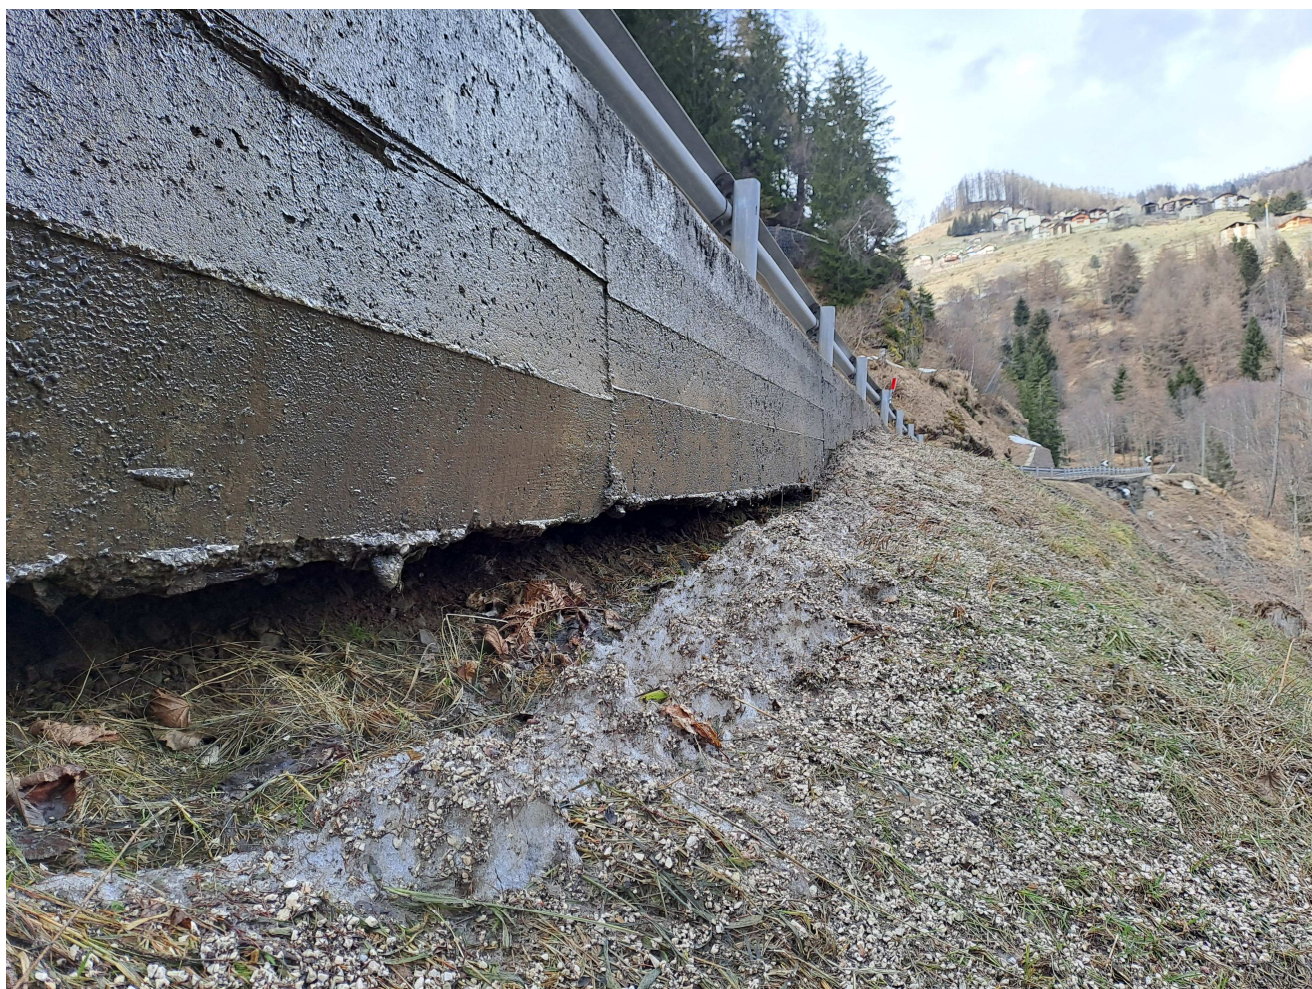
Foto n. 9 – S.P. 87 al km 7.440

terzo tratto cedimento del contromuro in cls con sottoescavazione

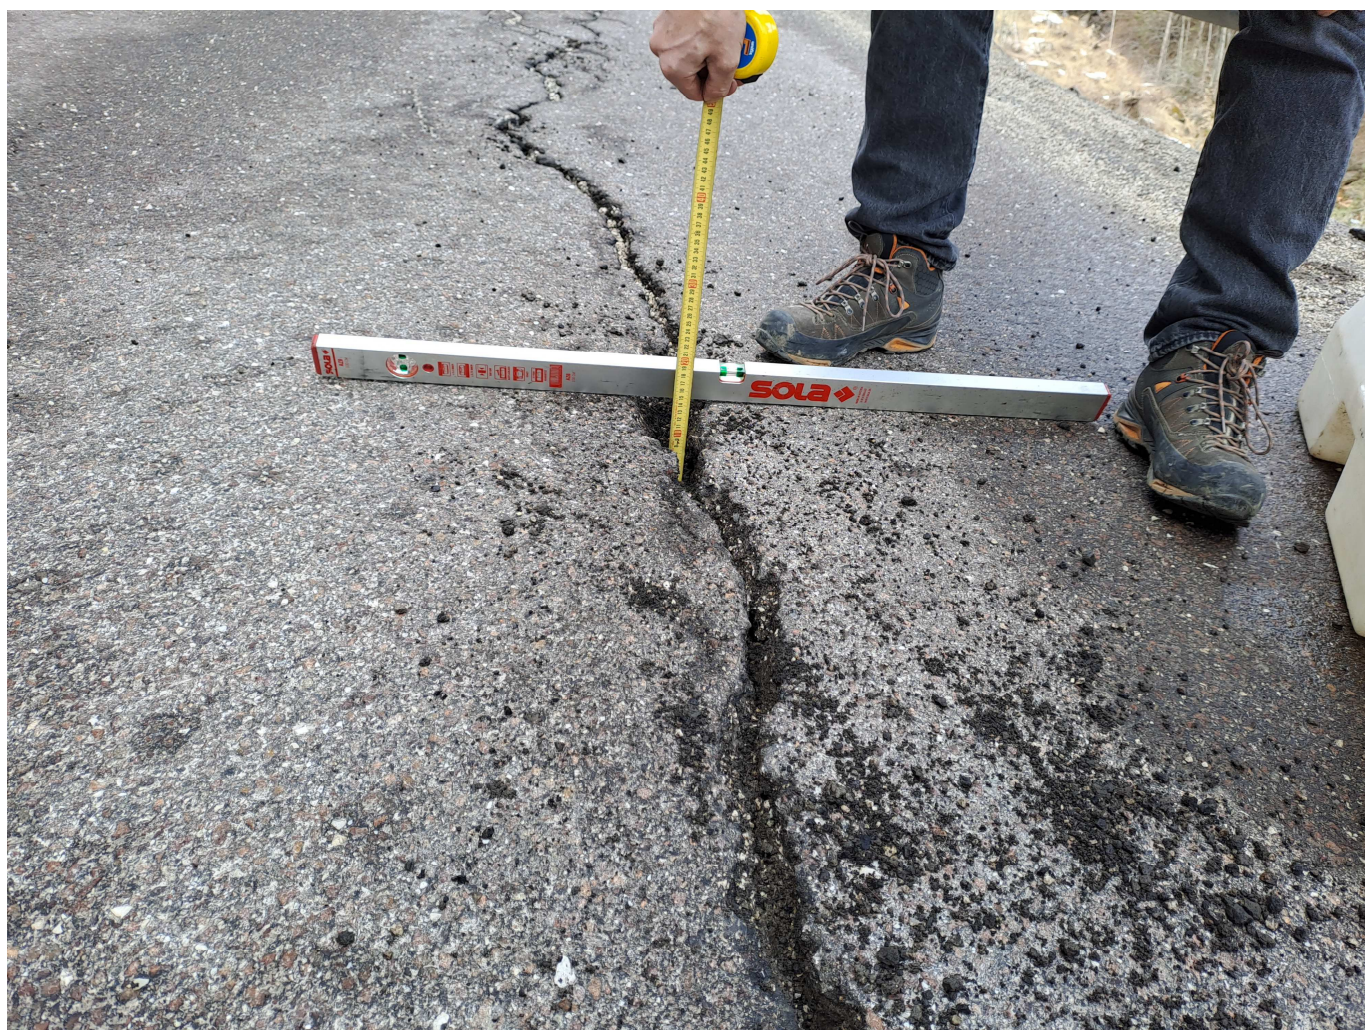
Foto n. 10 – S.P. 87 al km 7.440

secondo tratto fessurazioni profonde

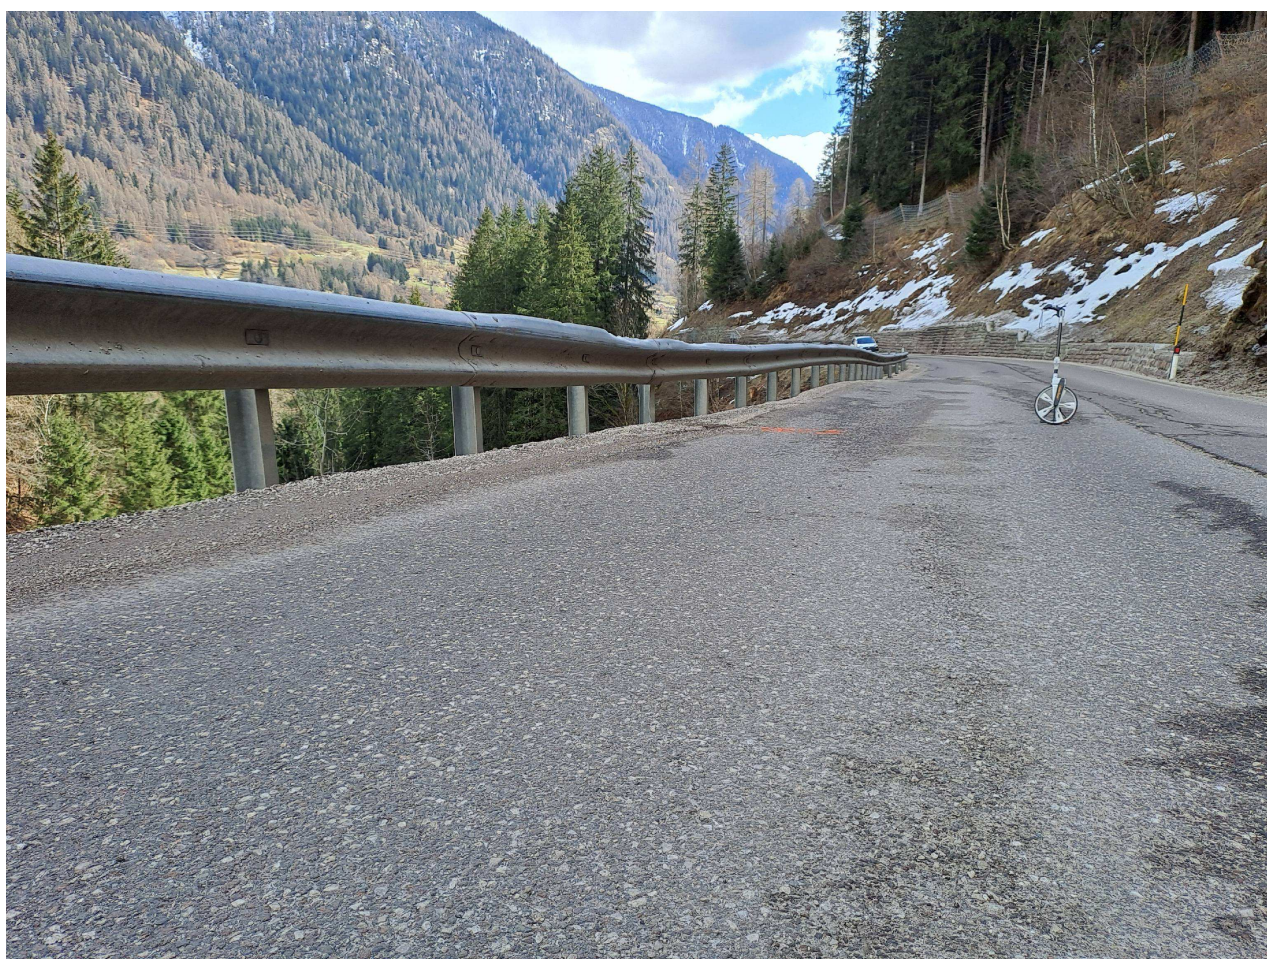
Foto n. 11 – S.P. 87 al km 7.510

terzo tratto cedimento del contromuro in cls

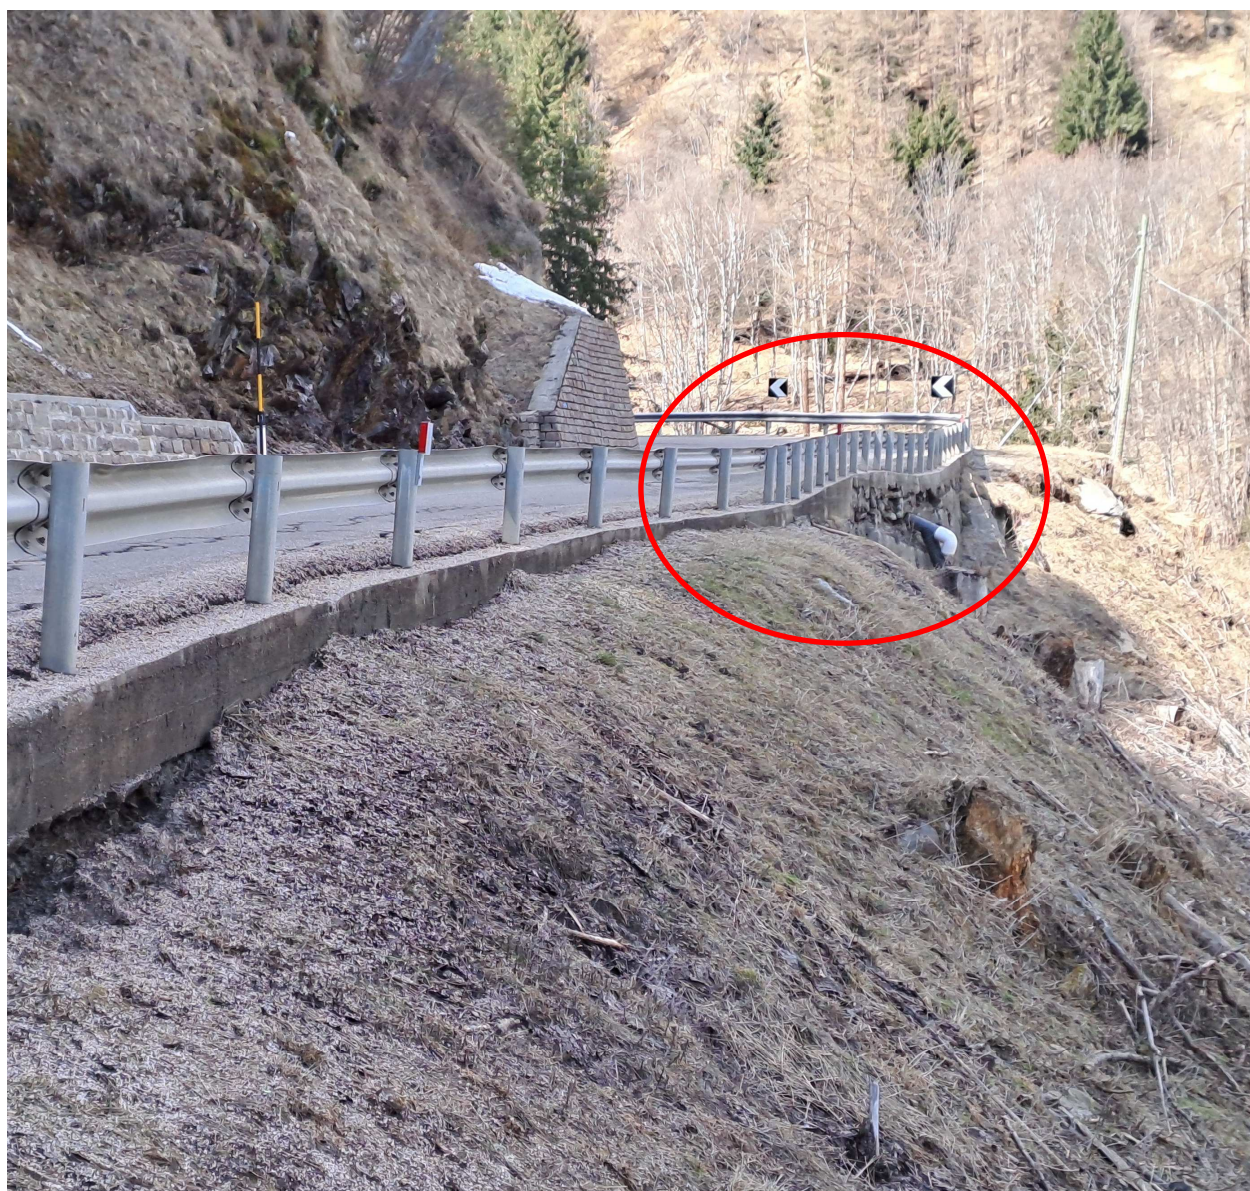
Foto n. 12 – S.P. 87 al km 7.510

terzo tratto cedimento del contromuro in cls con fessurazioni disassate

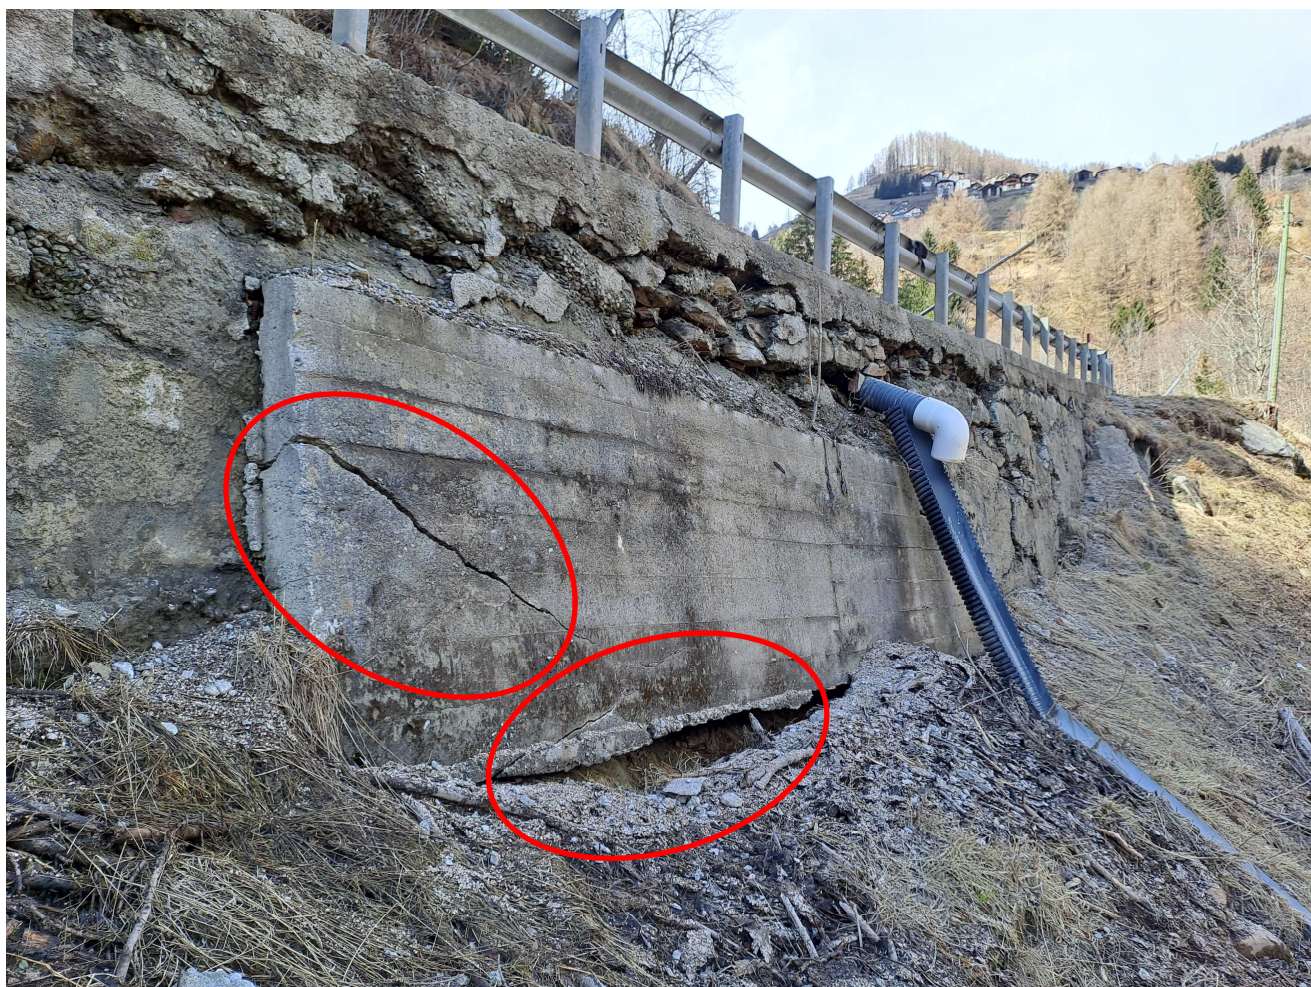
Foto n. 13 – S.P. 87 al km 7.510

terzo tratto cedimento del contromuro in cls, con fessurazioni disassate e sottoescavazione fondazione

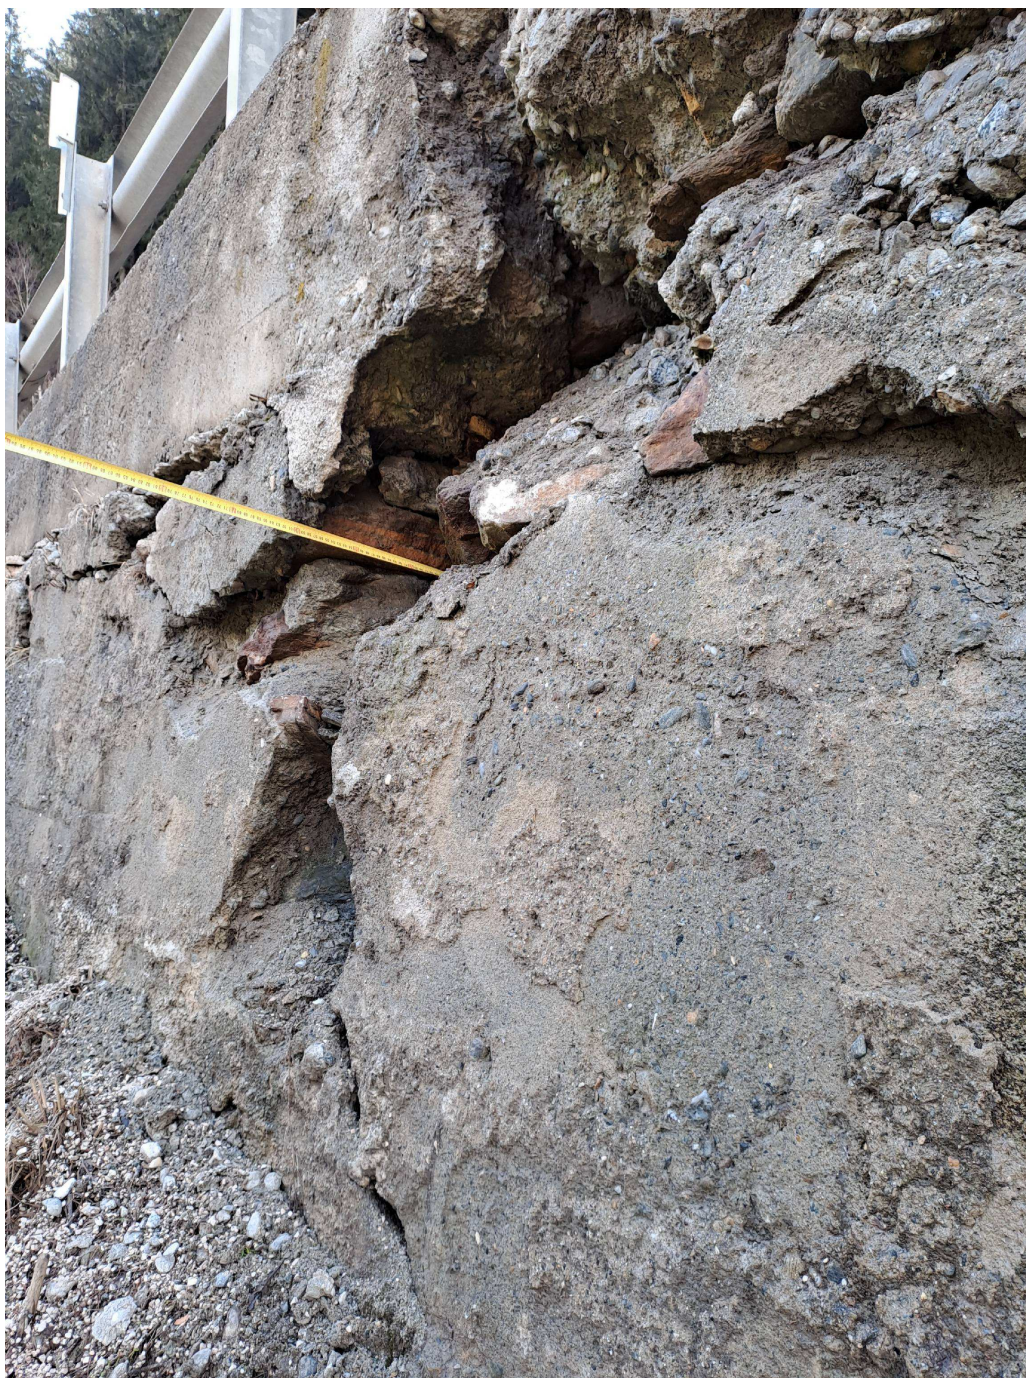
Foto n. 14 – S.P. 87 al km 7.510

terzo tratto cedimento del contromuro in cls, con fessurazioni profonde e distacco di parti in cls
