PERIZIA ESECUTIVA N. 506/2025

Intervento di somma urgenza per il rifacimento del muro d'argine in sponda destra del Fiume Adige subito a valle del Ponte San Giorgio - Comune di Trento

RELAZIONE TECNICA-ILLUSTRATIVA

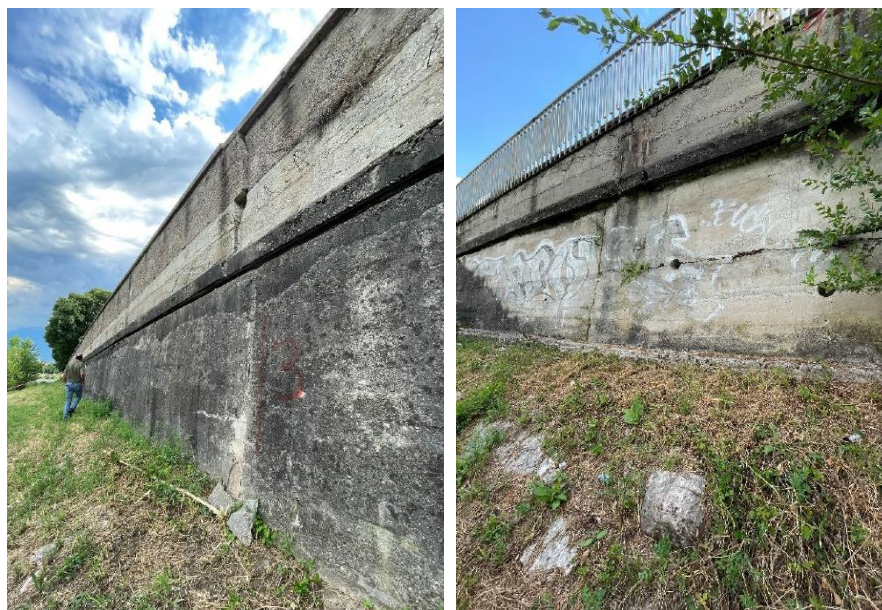
Figura 2: stato di fatto muri arginali

Nel corso del 2022 sono stati osservati i primi fenomeni di rotazione della muratura in corrispondenza del parapetto, con distacco differenziale rispetto al piano di calpestio del marciapiede. Come conseguenza di tali evidenze, nel 2023 sono stati eseguiti carotaggi strutturali sul paramento dei muri di sostegno con l'obiettivo di valutarne la composizione e le caratteristiche costruttive. Le indagini hanno confermato che i manufatti sono costituiti da muri a gravità in calcestruzzo privi di armature.

I monitoraggi più recenti hanno inoltre evidenziato un diffuso deterioramento del calcestruzzo nella parte sommitale e fessurazioni basali. In alcuni tratti, l'azione erosiva del Fiume Adige ha asportato parzialmente il terreno di fondazione, lasciando localmente i muri privi di appoggio continuo.

Le basse caratteristiche geotecniche dei terreni di fondazione, associate all'assenza di una scogliera al piede dei muri arginali nel tratto oggetto di intervento – a differenza dei tratti a monte e a valle dove essa è presente – possono essere fattori concomitanti che hanno favorito i fenomeni di rotazione dei manufatti e le evidenze riscontrabili in sito. A ciò si aggiunge l'azione erosiva del Fiume Adige, che in alcuni punti ha asportato localmente il terreno di fondazione dei muri, lasciandoli di fatto parzialmente sospesi, contribuendo allo stato attuale di instabilità dei manufatti.

- Consolidamento dei muri arginali esistenti mediante installazione di tiranti passivi in barra autoperforante e realizzazione di un rivestimento in spritz beton armato nelle porzioni che evidenziano i maggiori fenomeni di degrado e rotazione. Tali opere hanno lo scopo di stabilizzare temporaneamente la struttura e prevenire l'aggravamento delle condizioni di instabilità durante le successive lavorazioni, garantendo la sicurezza delle maestranze.
- Demolizione della scogliera cementata in corrispondenza della spalla del Ponte San Giorgio, necessaria per consentire la corretta esecuzione delle opere strutturali di progetto.
- Demolizione del parapetto in calcestruzzo armato per un tratto di circa 30 m, nella zona in cui la rotazione del muro ha provocato il distacco del manufatto rispetto al piano di calpestio del marciapiede.

- Realizzazione di un contromuro in calcestruzzo armato, posto in adiacenza a valle dei muri arginali esistenti, fondato su micropali disposti a cavalletto per trasferire in profondità le azioni indotte dalle spinte e dalle rotazioni del terreno retrostante. In considerazione delle differenti geometrie dei muri esistenti, sono state sviluppate tre tipologie di contromuro, al fine di garantire la massima aderenza tra i manufatti e un comportamento statico omogeneo dell'insieme. I nuovi manufatti saranno caratterizzati da un'altezza tale da consentire il collegamento al primo ordine utile partendo dalla sommità dei muri arginali esistenti, e saranno sagomati con una pendenza conforme a quella dei manufatti esistenti al fine di creare continuità geometrica e strutturale. Inoltre, alla luce dell'evidenza che in alcuni tratti l'azione erosiva del Fiume Adige ha asportato il terreno di fondazione dei muri esistenti lasciandoli privi di appoggio, il progetto prevede la realizzazione di denti di fondazione sotto la base dei muri arginali esistenti per ripristinare il corretto appoggio laddove questo risulti mancante.

- Formazione di una nuova scogliera cementata al piede dei contromuri di progetto, comprensiva del ripristino della fondazione demolita in corrispondenza della spalla (dimensioni indicative pari a 8,50 x
