**Lavori** di somma urgenza per il ripristino e la sistemazione del piano viabile della S.P. 48 del Monte Velo nel tratto compreso tra le pr. km 3+745 e km 3+825 circa a monte di loc. Gazzi nel Comune di Arco

## RELAZIONE TECNICO DESCRITTIVA

DATA SETTEMBRE 2024

**RELAZIONE  
GEOLOGICA**

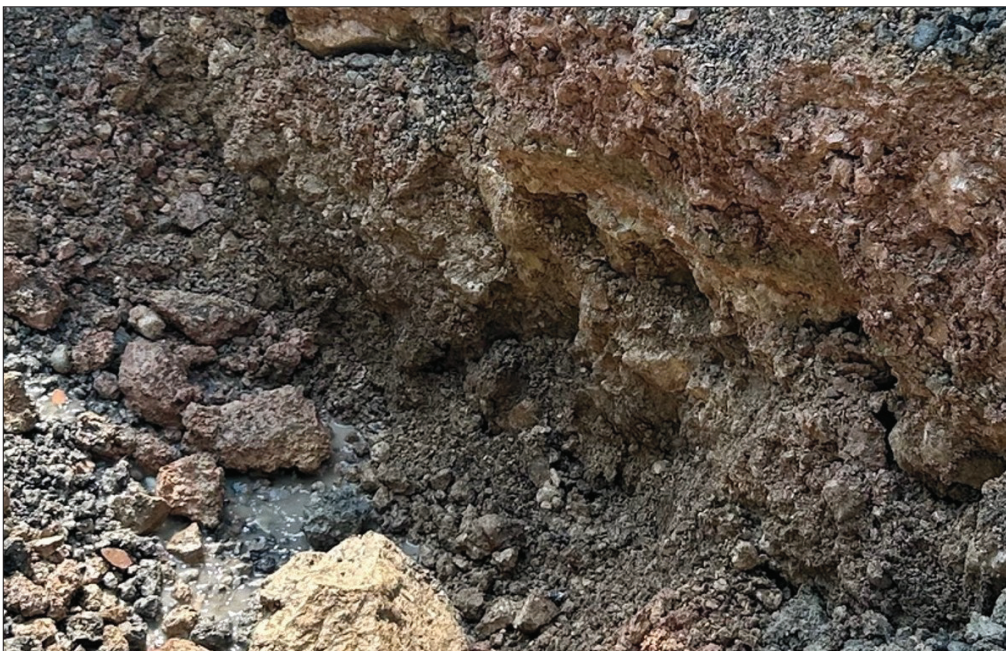
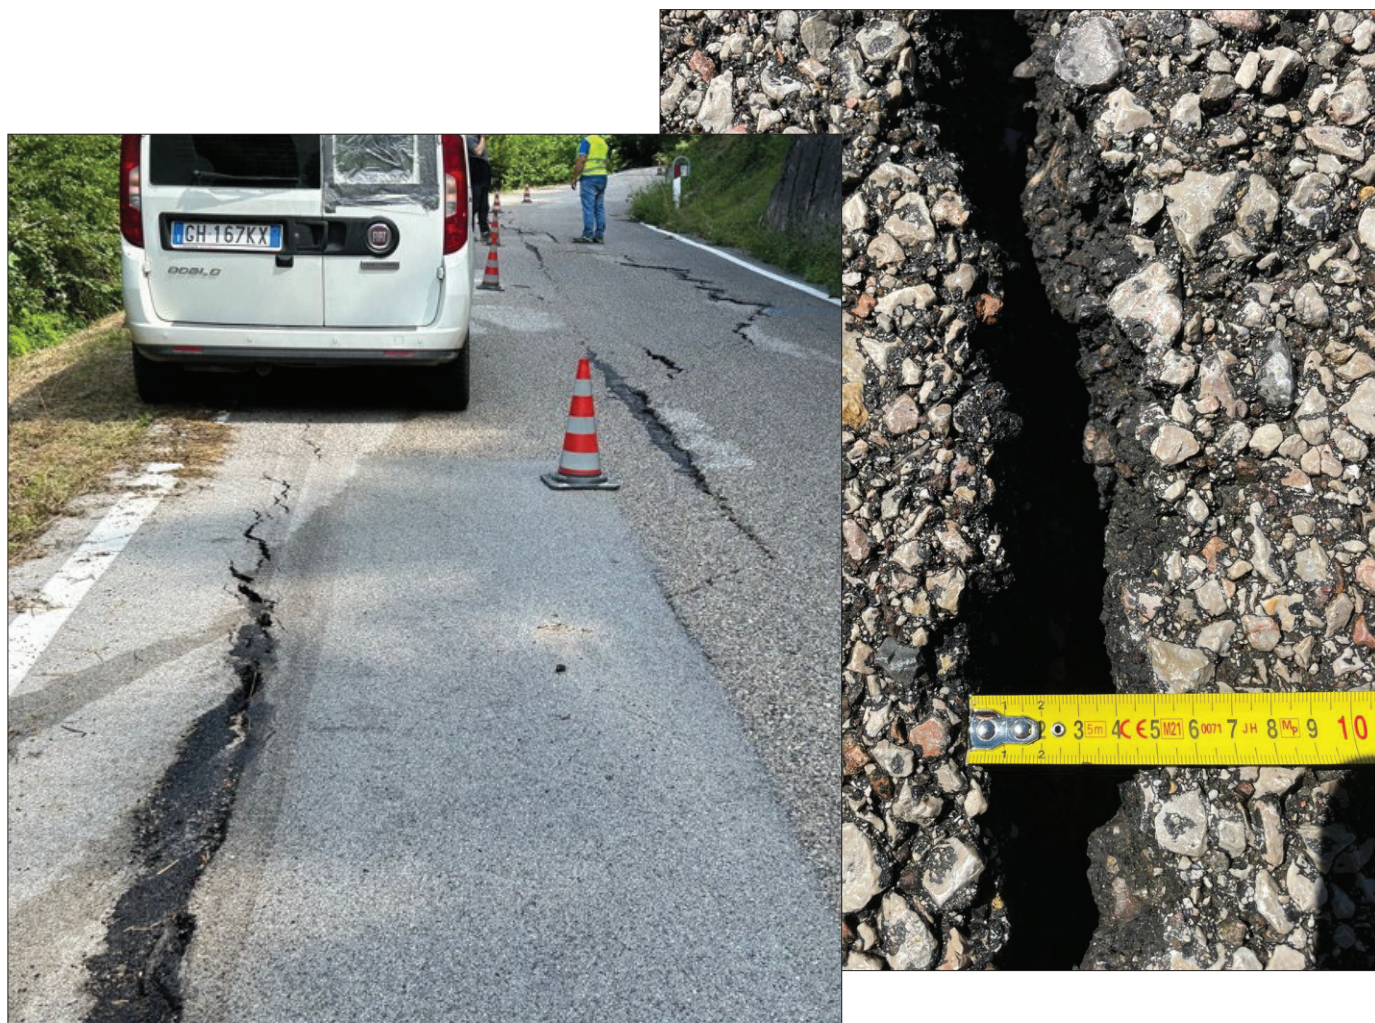
Tale evento che ha determinato l'accumulo di acqua in una zona che, come già spiegato in precedenza, è di per sé delicata dal punto di vista della stabilità e dove soprattutto l'acqua rappresenta la causa scatenante dei movimenti franosi di scivolamento che la caratterizzano.

La rottura è stata risolta ma la fuoriuscita dell'acqua ha provocato il dissesto di un tratto di sede stradale verso valle, che ha interessato la fascia di allargamento della carreggiata originaria, eseguito a suo tempo, come si può vedere dal rinvenimento del vecchio muro di sostegno di valle che era stato coperto da materiale (vedi foto). E' evidente quindi che la sede viaria deve essere ripristinata nella sua funzionalità e sicurezza.
