**PROVINCIA AUTONOMA DI TRENTO  
DIPARTIMENTO PROTEZIONE CIVILE  
SERVIZIO GEOLOGICO**

**MONITORAGGIO TOPOGRAFICO – STRUMENTALE  
del versante a monte del  
Polo Museale MART**

**ROVERETO**

Aggiornamento: marzo 2019

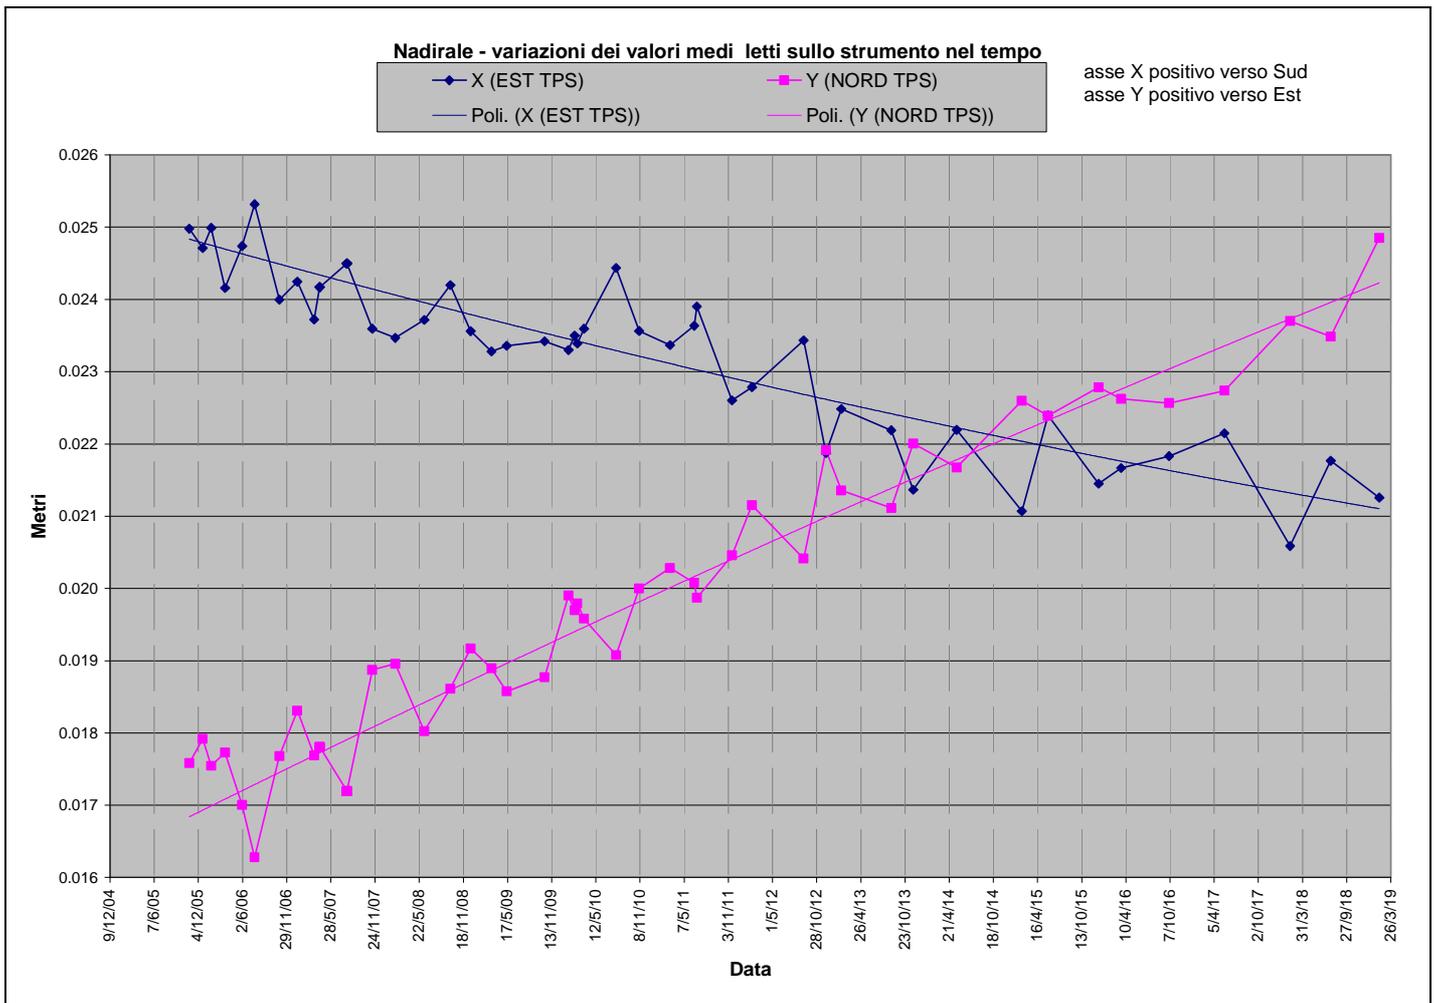
### NADIRALE spostamento della copertura rispetto alla fondazione

Lo strumento nadirale misura gli spostamenti del pilastro di stazione sul tetto del Mart rispetto a un punto materializzato sulla fondazione alla base del vano tecnico; permette di riportare ad ogni misura, misurandone i delta, l'asse verticale della stazione totale esattamente sul punto materializzato sulla fondazione. E' in pratica un "piombo ottico" che misura il movimento planimetrico della copertura rispetto alla fondazione dell'edificio; a ogni misura (sono 55 in totale) il punto in alto viene, attraverso una basetta micrometrica, riportato sulla verticale del punto sulla fondazione. I valori registrati, secondo gli assi cartesiani riportati in planimetria (X = ~ Nord/Sud; Y = ~ Est/Ovest), sono quindi speculari rispetto al reale movimento del punto in alto rispetto alla fondazione; la direzione reale di spostamento è Ovest- Sud/Ovest e vale circa 8 mm in 13 anni (0,6 mm/anno)

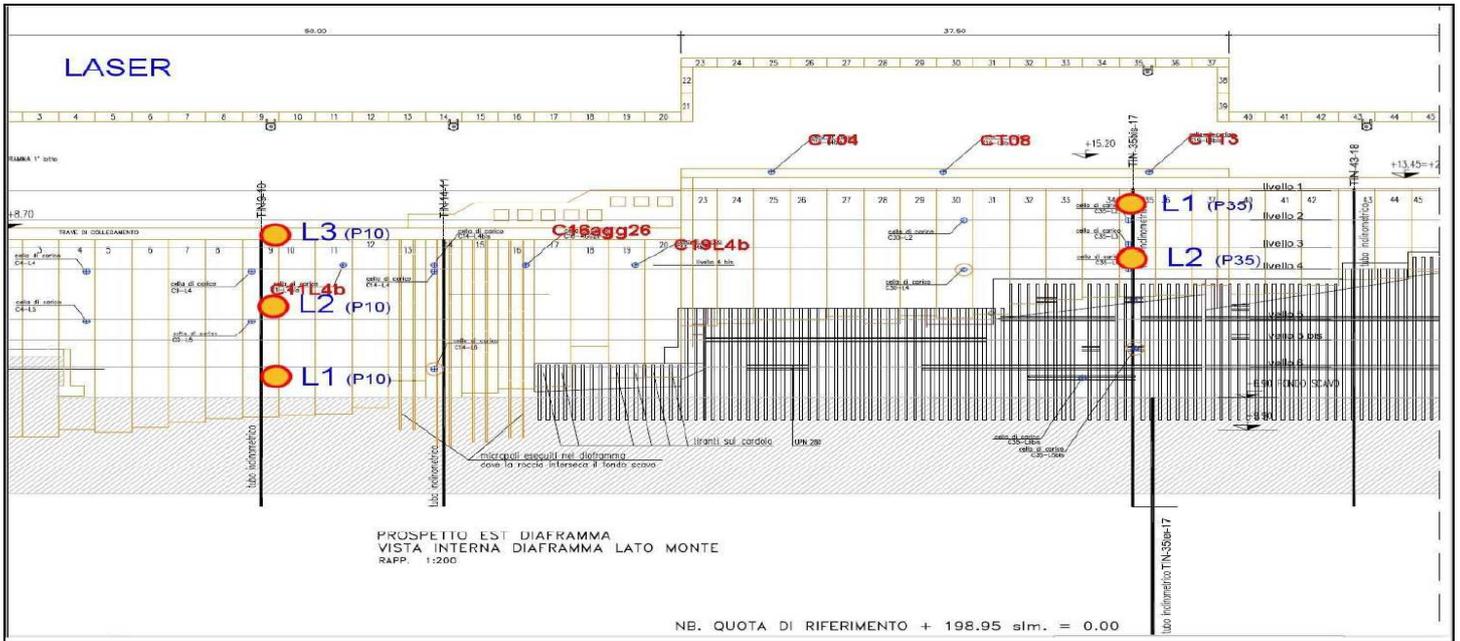
Dal settembre 2012 due laser a controllo remoto misurano, ogni 30/60 min, la distanza tra il diaframma e l'edificio del Mart; sono posizionati sul pannello 35, LAS1 e LAS2, rispettivamente a circa 17 m e 13 m di altezza dal piano di calpestio alla base del diaframma.

Dall'aprile 2015 altri tre laser come i precedenti misurano la distanza diaframma edificio a 2, 8 e 15 m di altezza; sono installati sul pannello 9/10, al confine tra il MART ed il parcheggio.
