SERVIZIO GESTIONE STRADE

Lavori di somma urgenza per la messa in sicurezza della S.P. 135 Sinistra Fersina al km 4,800 circa, in loc. Maso Puech nel comune di Frassilongo.

RELAZIONE TECNICA

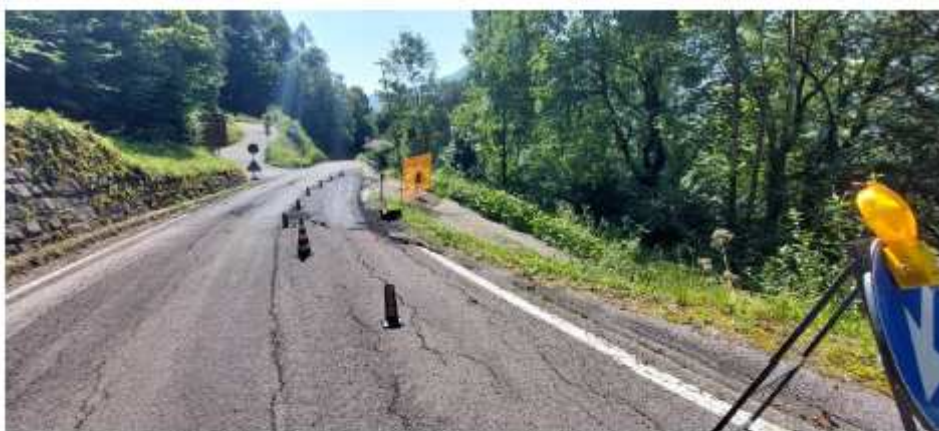
Il tratto stradale al Km 4,800 della S.P. n° 135 coinvolto dal movimento franoso

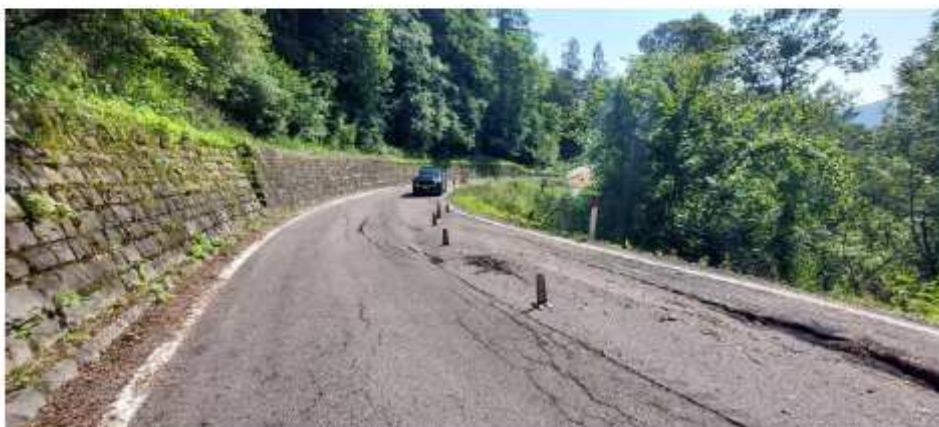
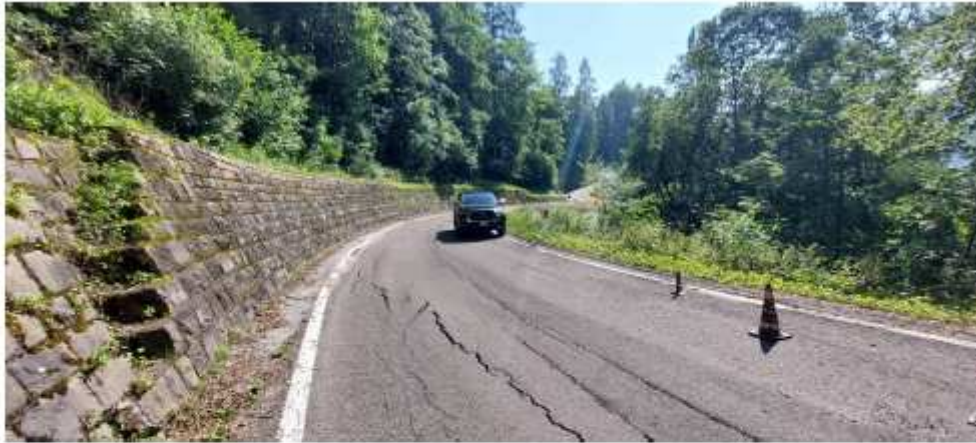
In conseguenza delle persistenti ed intense piogge che hanno caratterizzato l'intero territorio della Provincia di Trento nei mesi di maggio e giugno 2024, si è verificato il cedimento della corsia di valle della carreggiata stradale, lungo la SP 135 Sinistra Fersina, al km 4,800 circa, in località Maso Puech nel comune di Frassilongo, con parziale interessamento della scarpata di valle e formazione di manifeste fratture ed un abbassamento del piano viabile, per una larghezza prossima a metà carreggiata e per una lunghezza complessiva di circa 60 metri.

Le ampie fessure nella pavimentazione stradale

- formazione di due paratie in micropali (Berlinesi con cavallotti) per il consolidamento della sede stradale della S.P. n° 135 e della stradina secondaria sottostante che porta a Maso Locher; le berlinesi presentano uno sviluppo lineare di circa m 70.00 e m 22.00 rispettivamente; sono previsti micropali della lunghezza di circa 12.00 m collegati in sommità da un cordolo in c.a.; i cordoli di sommità fungeranno anche da banchettoni laterali sui quali saranno installate nuove barriere stradali tipo H2;

- opere di drenaggio, captazione e regimazione delle acque di versante da realizzarsi al piede e a tergo del muro di controriva a monte;
- sistemazione (sottofondo e pavimentazione) del tratto stradale coinvolto dal movimento franoso;
