Provincia Autonoma di Trento  
Dipartimento Infrastrutture e Trasporti  
Servizio Gestione Strade

**LAVORI:** di somma urgenza per la messa in sicurezza del parapetto lungo la SS 238 dir innesto SS 42 danneggiato a seguito di incidente, in comune di Borgo d'Anania.

## DOCUMENTAZIONE FOTOGRAFICA

allegata al verbale di somma urgenza

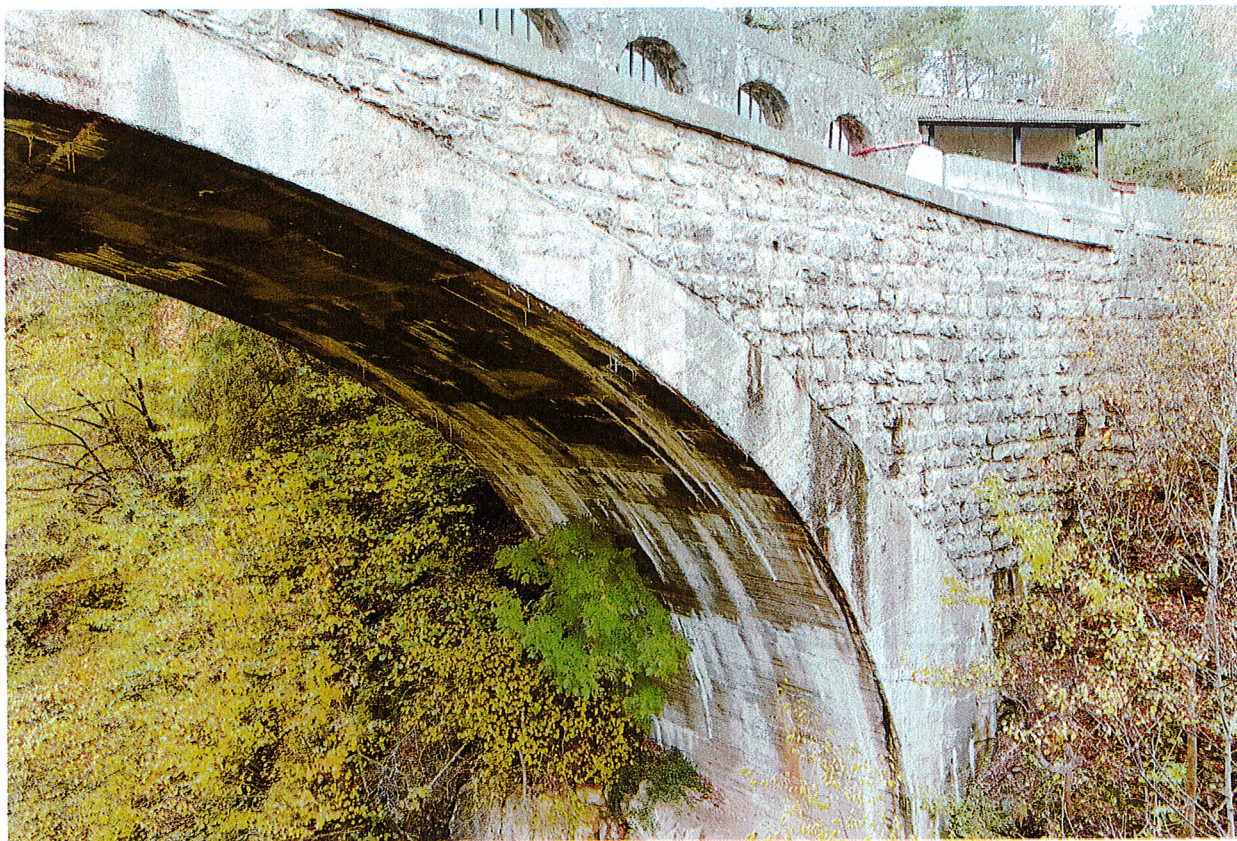
Foto n. 1 – SS 238 delle..el Palade dir innesto SS 42.  
Vista del ponte sul riop Sass ripreso da valle. Si riconosce la parte dell'originario parapetto rimossa in quanto in equilibrio instabile a seguito dell'urto da parte di un autoarticolato avvenuto in data 8 ottobre 2024.

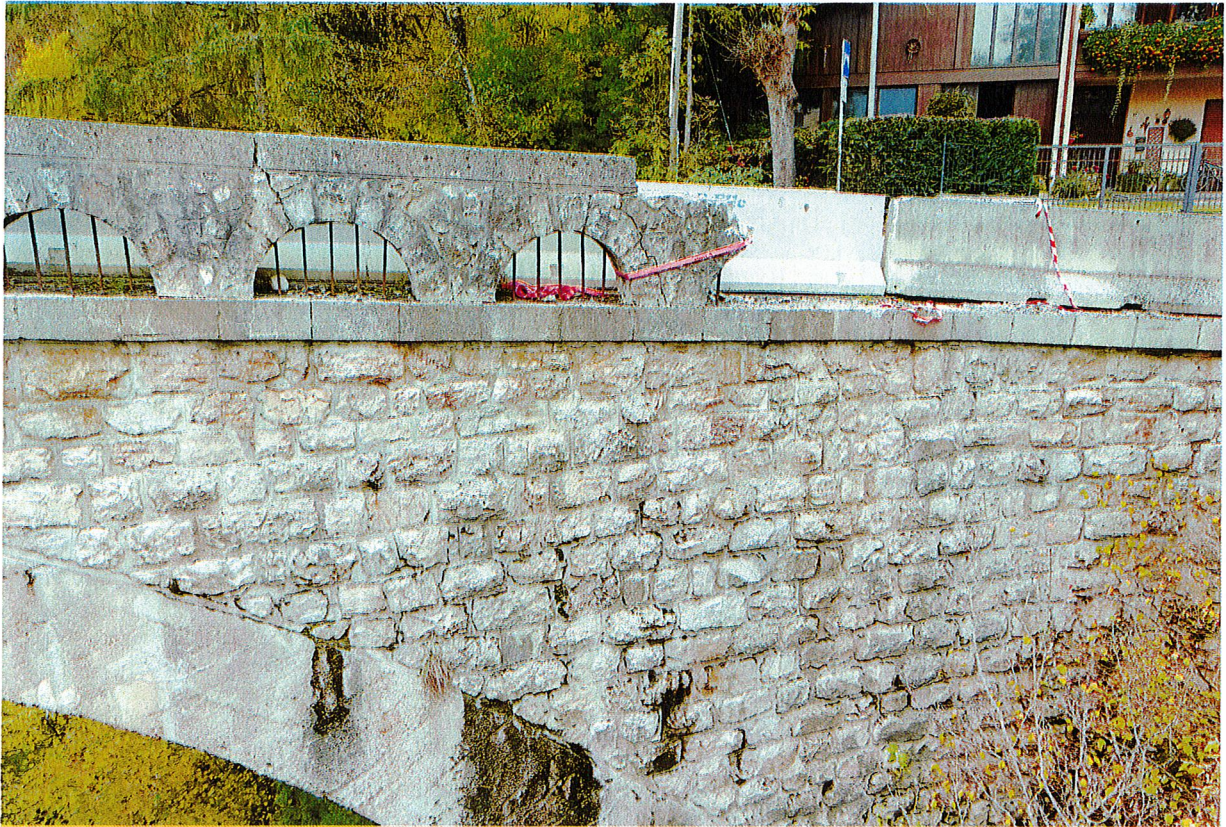
Foto n. 2 – SS 238 delle Palade dir innesto SS 42.  
In primo piano il tratto del parapetto del ponte danneggiato a seguito dell'incidente dd. 8 ottobre 2024.
