**PROVINCIA AUTONOMA DI TRENTO**  
DIPARTIMENTO INFRASTRUTTURE E TRASPORTI  
SERVIZIO GESTIONE STRADE  
UFFICIO MANUTENZIONE STRUTTURE E IMPIANTI

PROGETTO: Viadotto Montevideo al km 153+042 della S.S. 45bis della Gardesana Occidentale - somma urgenza per il rinforzo strutturale del fondo del cassone in acciaio delle campate dalla 2 alla 7 che presentano gravi fenomeni di corrosione con forte riduzione della sezione resistente. CIG: B60202E199 CUP: C47H24001270003

PERIZIA DI SOMMA URGENZA	
TITOLO OPERA	CAMPATA 7
NUMERO	T5
SCALA	VARIE
REVISIONE	0
DATA REVISIONE:	OTTOBRE 2025
PARTICOLARI INTERVENTI SUI GIUNTI G1-G2-G5-G6

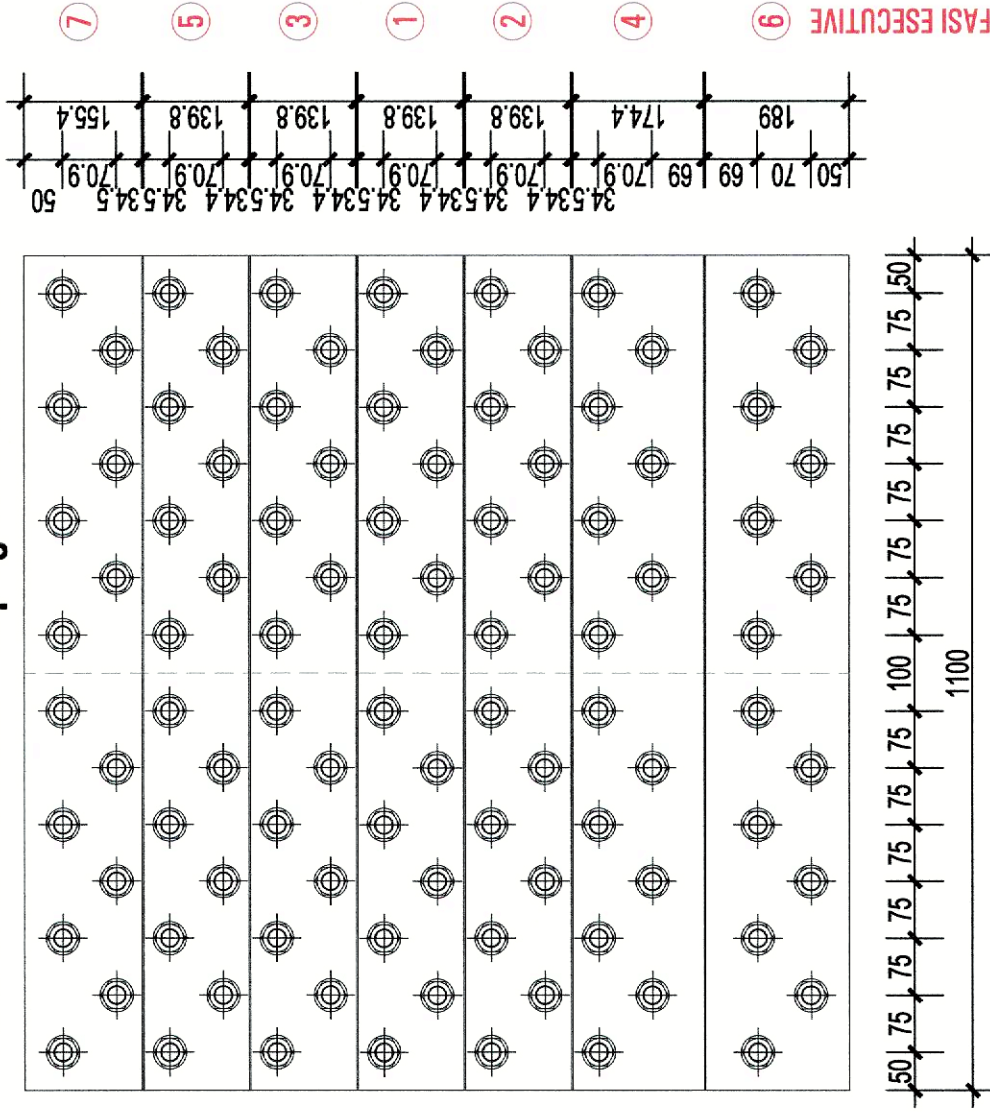
**PARTICOLARE 1 - scala 1 : 10**

**PIATTI SP. 15 mm - Coprigiunto laterale**

Posa del piatto aggiuntivo e sostituzione degli attuali bulloni con M24 - cl. 10.9, partendo sempre da una zona centrale del giunto (vedere fasi esecutive sui particolari) e agendo al massimo su n° 2 file di bulloni mediante:

- Taglio del dado mediante smerigliatrice angolare o tronca bulloni idraulico (massimo 2 file);
- Spazzatura della superficie del piatto rimasta libera dai bulloni e pulizia mediante aria compressa;
- Posa del piatto da 15 mm aggiuntivo realizzato secondo le misure e le lavorazioni indicate nei particolari;
- Posa e serraggio dei bulloni secondo le indicazioni e la coppia prescritta dal produttore e secondo le indicazioni NTC 2016, partendo dai bulloni centrali procedendo progressivamente verso quelli esterni.

Posa dei successivi piatti aggiuntivi secondo le indicazioni sopra riportate e secondo l'ordine indicato nei particolari.

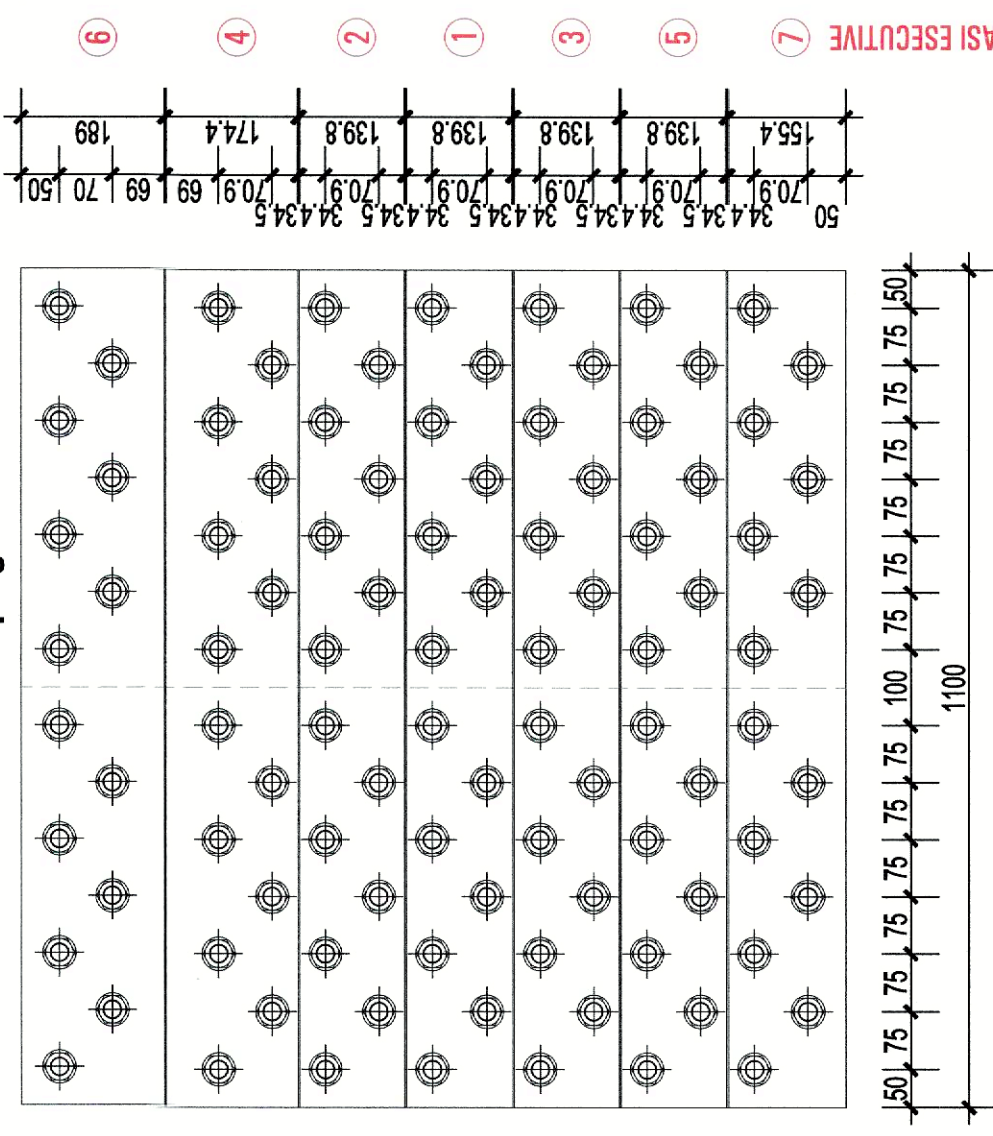
**PARTICOLARE 5 - scala 1 : 10**

**PIATTI SP. 15 mm - Coprigiunto laterale**
