Provincia Autonoma di Trento
Dipartimento Infrastrutture e Trasporti
Servizio Gestione Strade

LAVORI: di somma urgenza per la messa in sicurezza della S.S. 421 dei laghi di Molveno e Tenno, al km 3,150 circa, nel Comune di Spormaggiore.

DOCUMENTAZIONE FOTOGRAFICA

allegata al verbale di somma urgenza

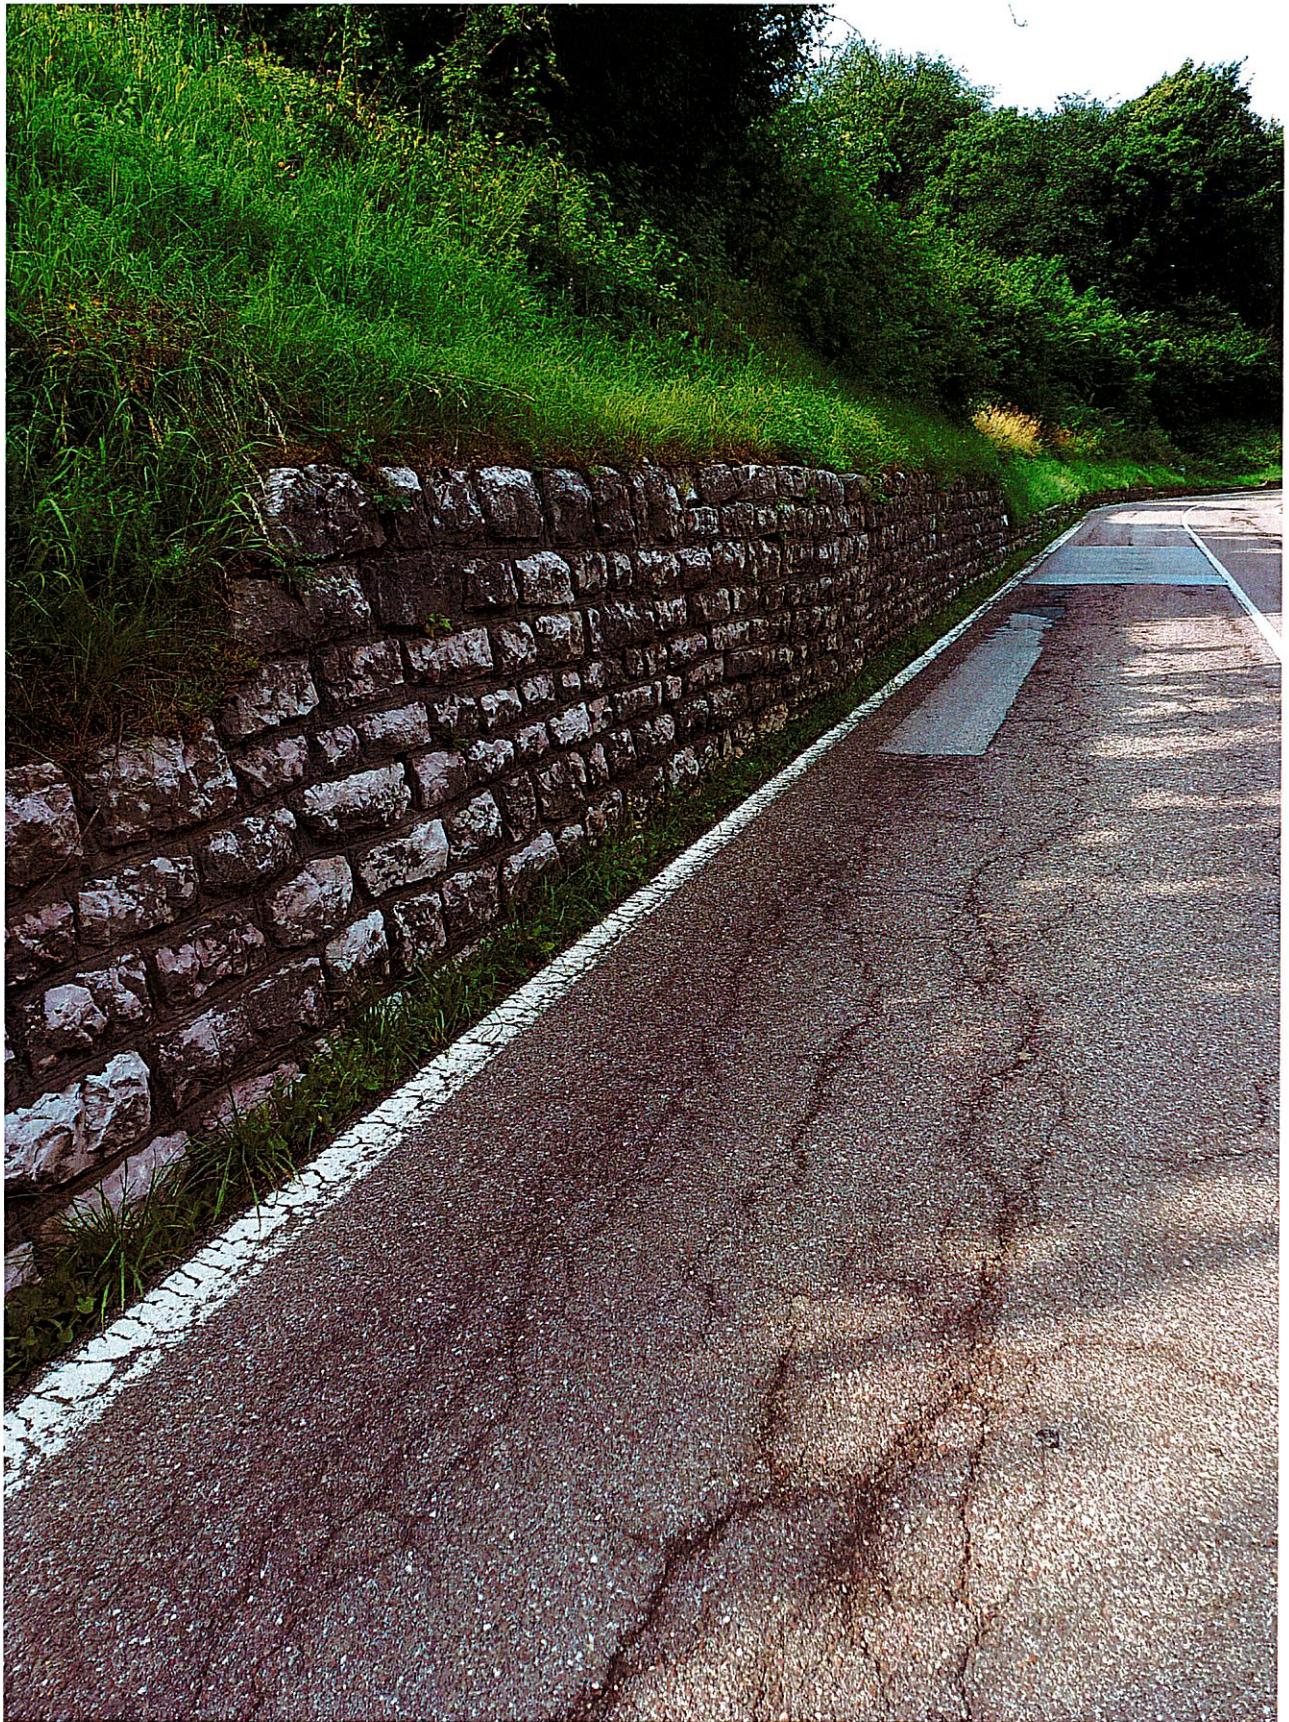
Foto n. 1 – Il muro di contropipa al km 3,150 circa della S.S. 421. Si noti il rigonfiamento della parte centrale.

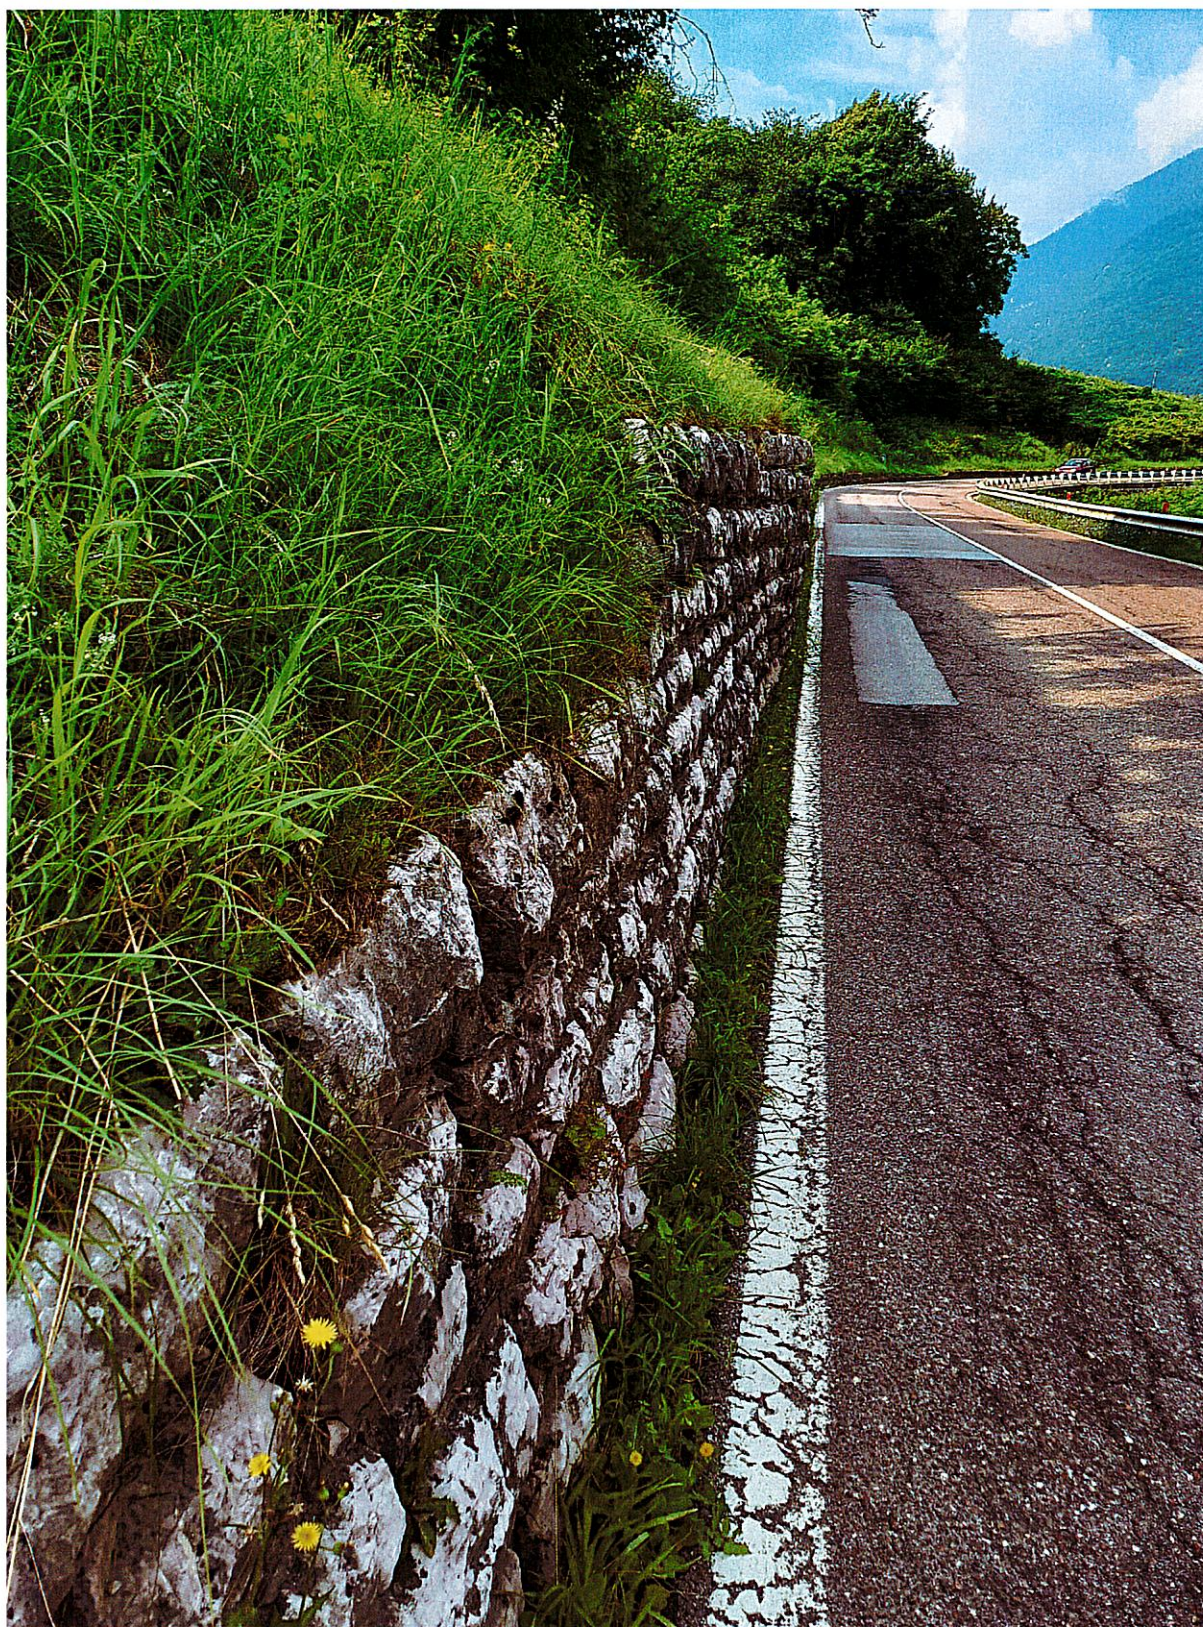
Foto n. 2 – Particolare della deformazione del paramento del muro, che invade la corsia di marcia ed è a rischio di collasso.
