**Lavori di somma urgenza per la messa in sicurezza della S.P. 135 Sinistra Fersina al km 0,360 e km 10,000 circa.**

**RELAZIONE TECNICA**

**Lavori di somma urgenza per la messa in sicurezza della S.P. 135 Sinistra Fersina al km 0,360 e al km 10,000 circa.**

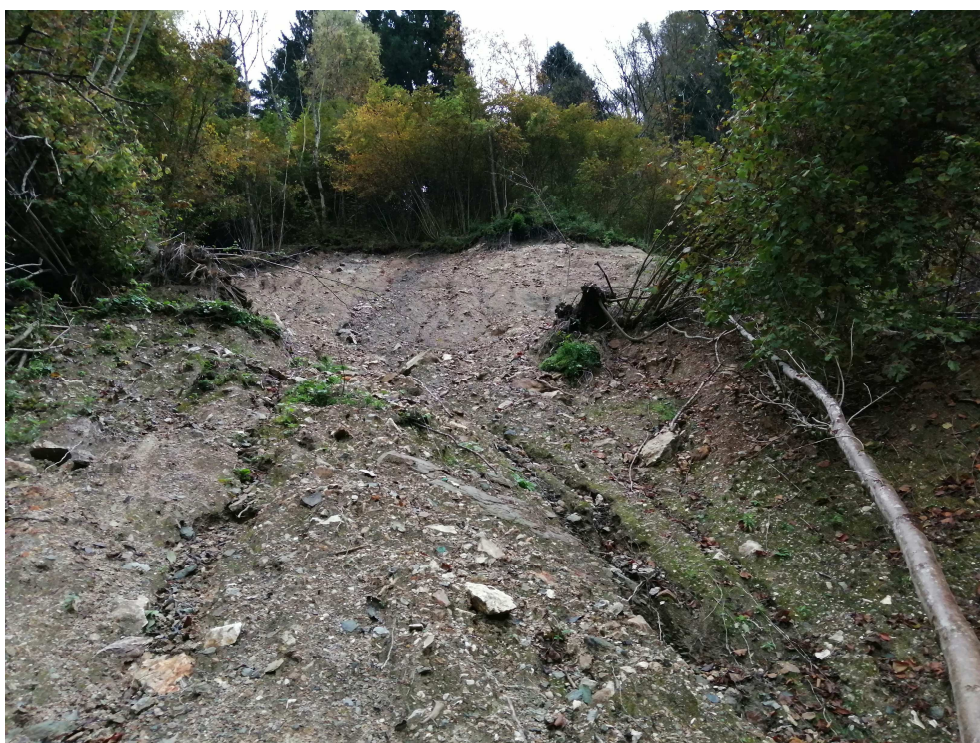
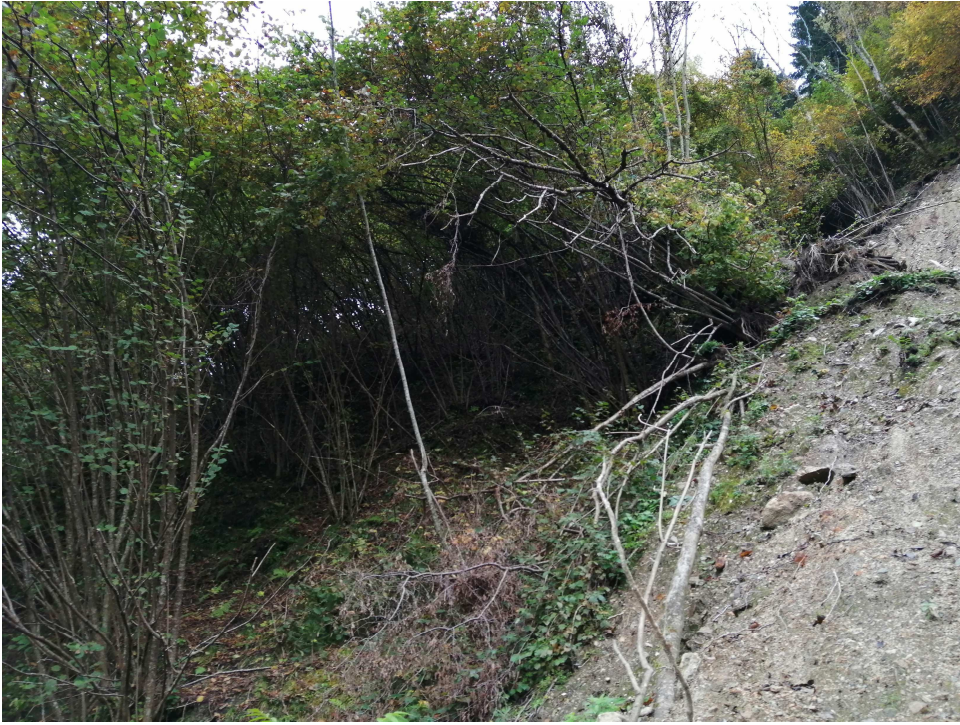
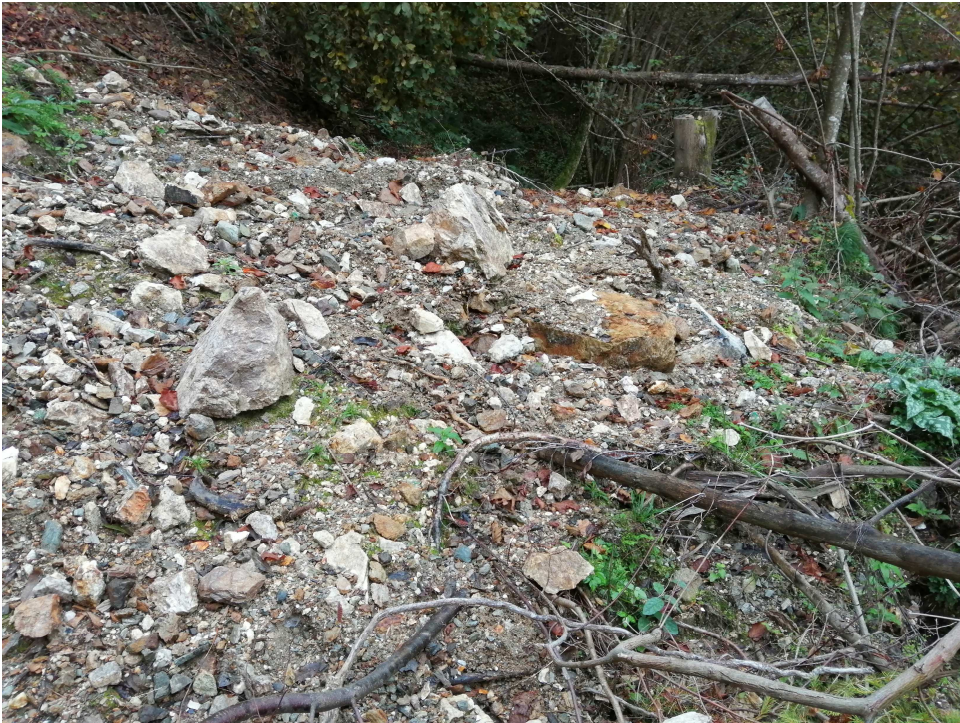
### **DOCUMENTAZIONE FOTOGRAFICA SP 135 SINISTRA FERSINA KM 0,360 CIRCA**

Le persistenti ed intense piogge che hanno caratterizzato l'intero territorio della Provincia di Trento durante il mese di settembre 2024 e, soprattutto, la prima metà del mese di ottobre 2024, hanno innescato nel versante sovrastante la SP 135 Sinistra Fersina ai km 0,360 e 10,000 degli smottamenti con colate detritiche legate a ruscellamenti d'acqua, derivanti anche da venute di acqua sotterranea, e dei locali movimenti franosi con manifeste fratture in ammassi di materiale contenenti anche grossi apparati radicali di piante ad alto fusto abbattute, determinandone uno stato di equilibrio non propriamente stabile con rischio di riversamento sulla sottostante carreggiata stradale.

- disboscamento delle piante sradicate e/o instabili, disaggio e pulizia del versante mediante escavatore tipo ragno, accatastamento successivo allontanamento del legname tagliato, del materiale scavato e/o paleggiamento in loco;

- riprofilatura delle scarpate franate, scavi di sbancamento e a sezione ristretta con mezzi speciali;
- consolidamento e stabilizzazione del versante a monte della SP 135 km 0,360 mediante la posa in opera di strutture di contenimento prefabbricate denominate Farfalla B25 (detti anche ombrelli) munite di ancoraggi a tergo; gli elementi prefabbricati presentano dimensioni pari a m 2,00x2,50 (h). Gli ancoraggi nel terreno saranno realizzati con barre piene Ø 25 mm a filettatura continua (L = 8,00 m) eseguiti con martello fondoforo e successivamente iniettati;
